## 資料6. 植物（植栽樹種）調査結果

### 1. 調査結果

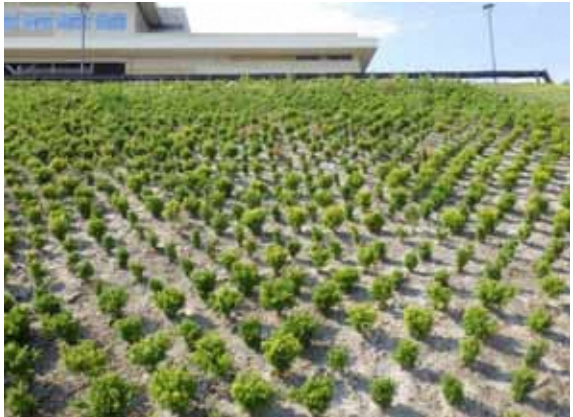
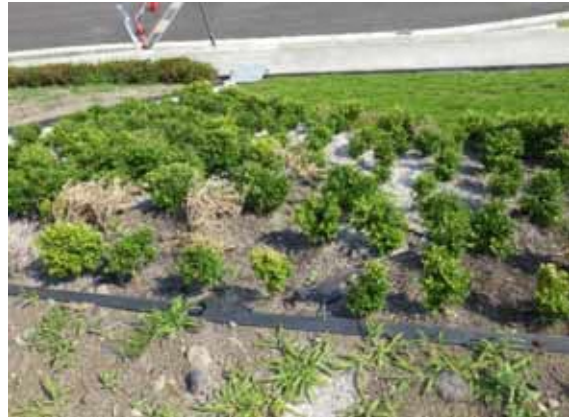
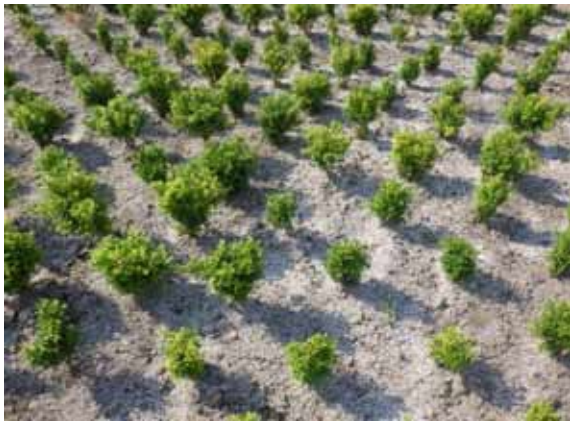
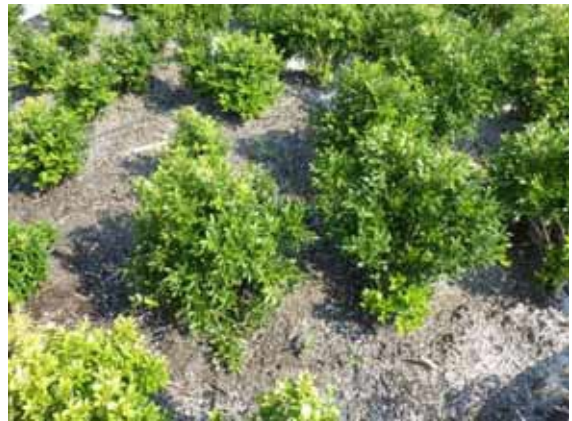
⑬クサツゲの生育状況	南側法面	令和3年8月13日
------------	------	-----------

植栽地に対する枝葉の被度

60%

(植栽して間もないため、これから成長して植栽地を被覆していくと考えられる。)

連絡路周辺に枯れが見られる。また、斜面上部の方が生育状況が良好である。

調査時に造園業者が作業をしており、整備の途中である。

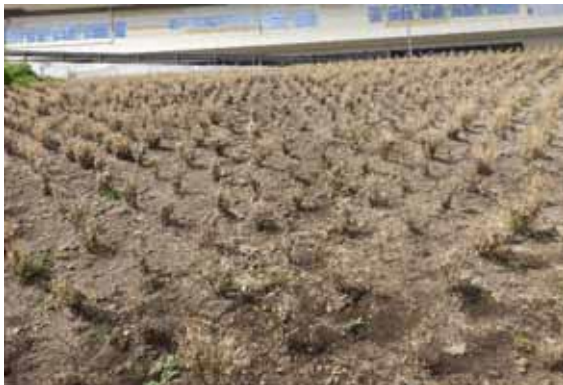
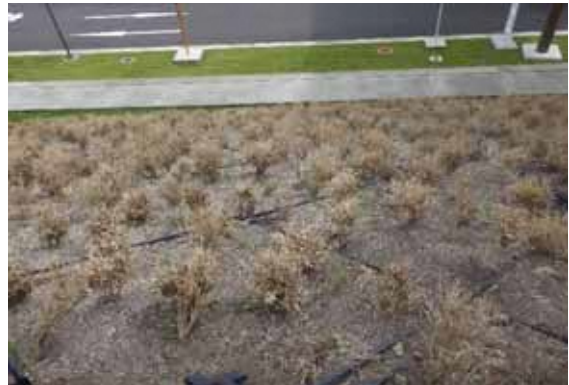
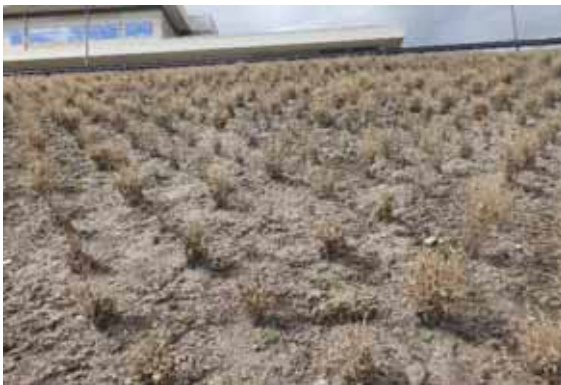
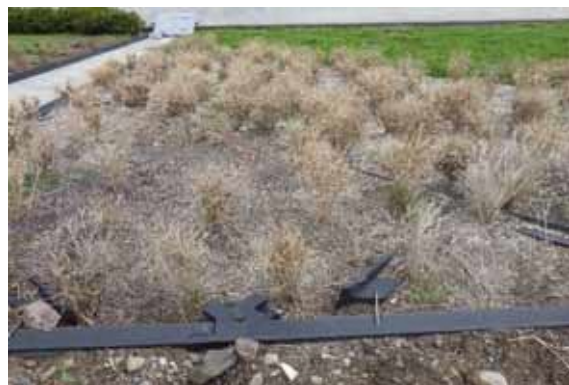
⑬クサツゲの生育状況	南側法面	令和3年9月6日
------------	------	----------

植栽地に対する枝葉の被度 0% (全個体枯死。)

全個体枯死。

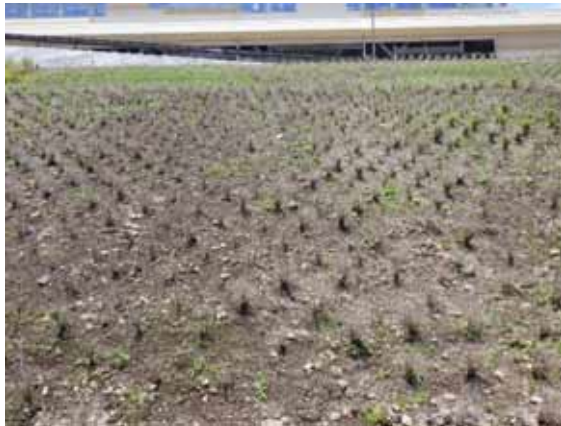
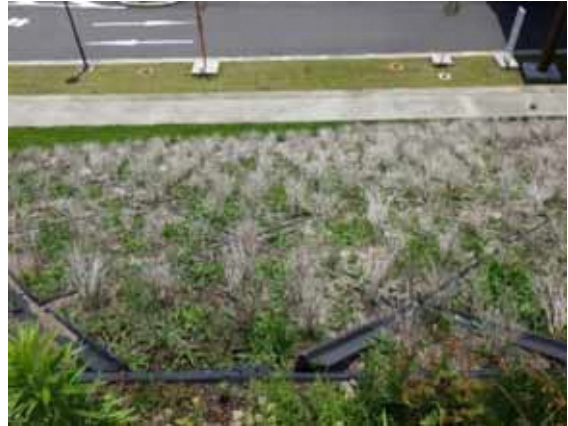
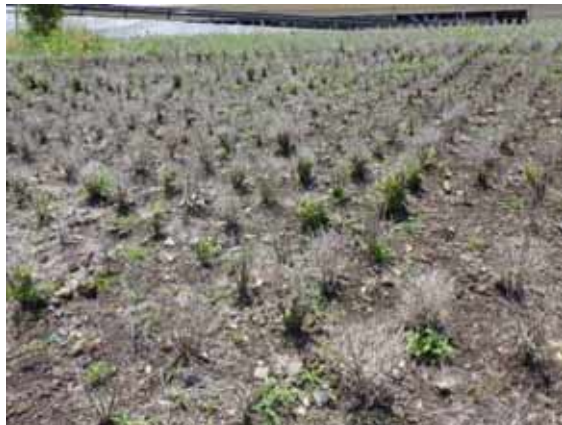
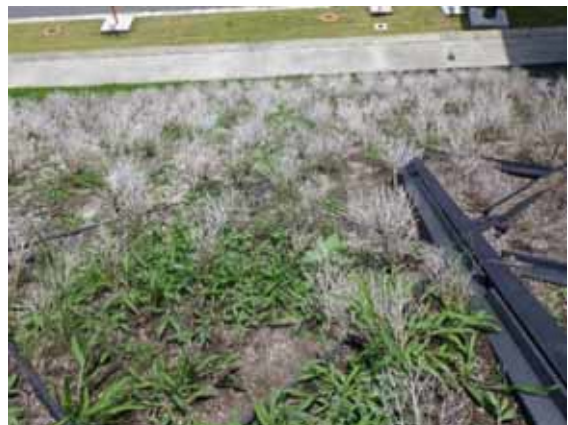
⑬クサツゲの生育状況	南側法面	令和4年6月9日
------------	------	----------

植栽地に対する枝葉の被度 5%

成長不良であるが、生育している個体もある。

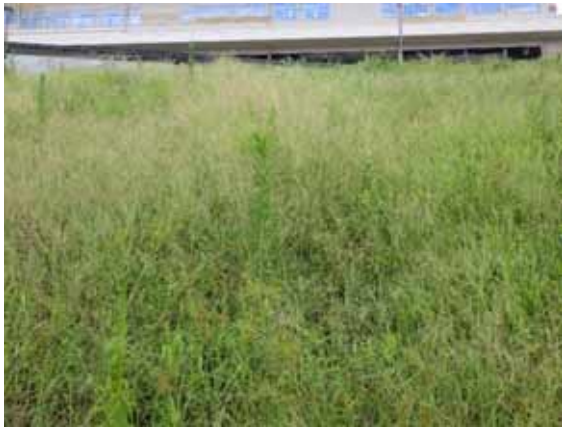
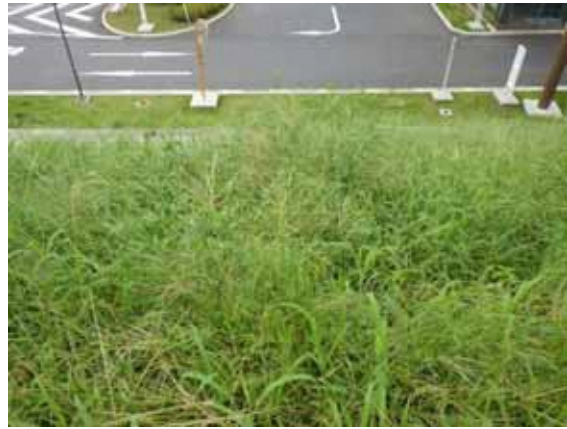
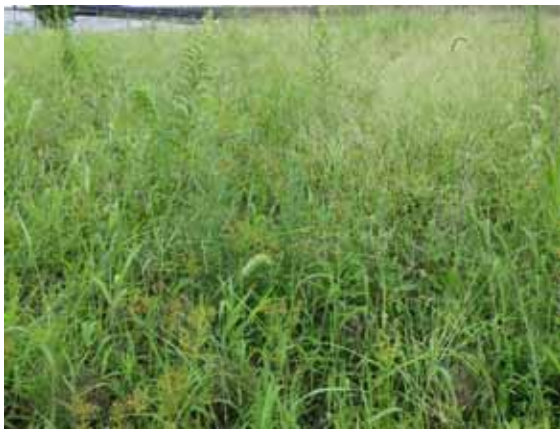
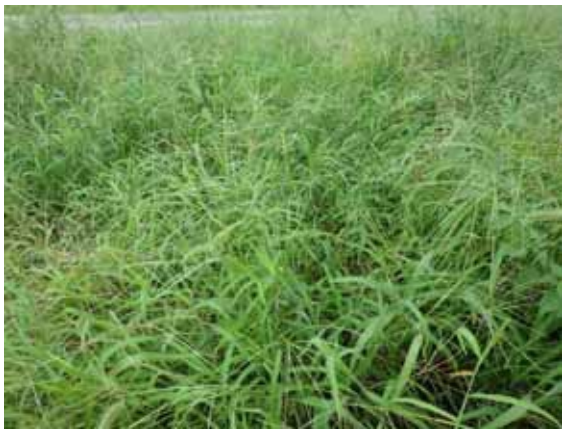
⑬クサツゲの生育状況	南側法面	令和4年8月5日
------------	------	----------

植栽地に対する枝葉の被度 5%

成長不良であるが、僅かに生育している個体もある。葉のある個体もほぼ枯れかけである。

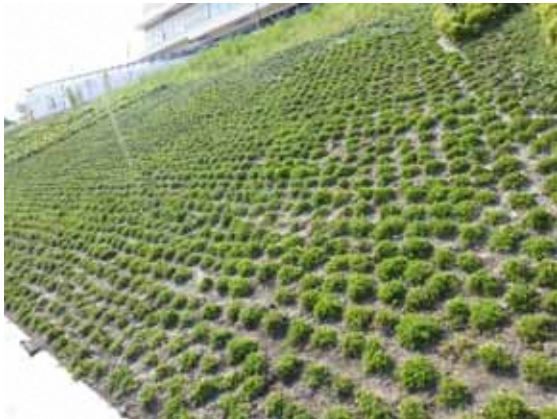
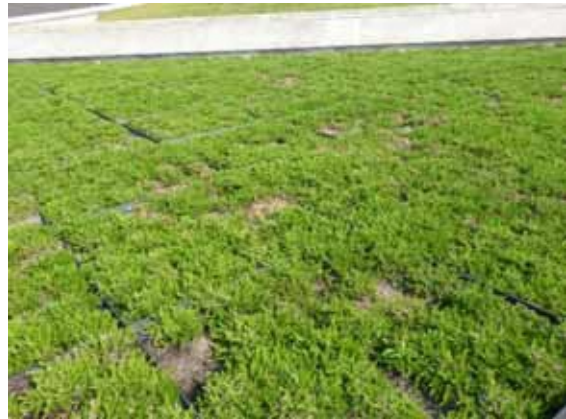
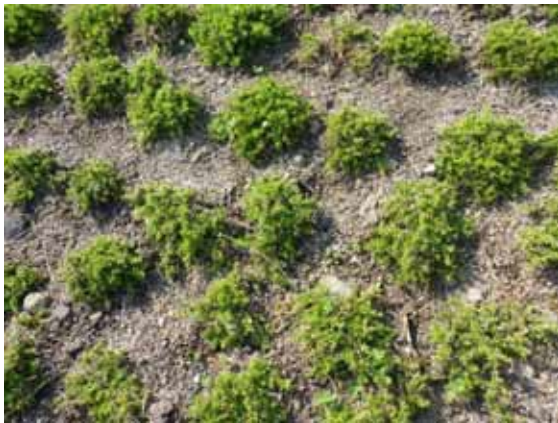
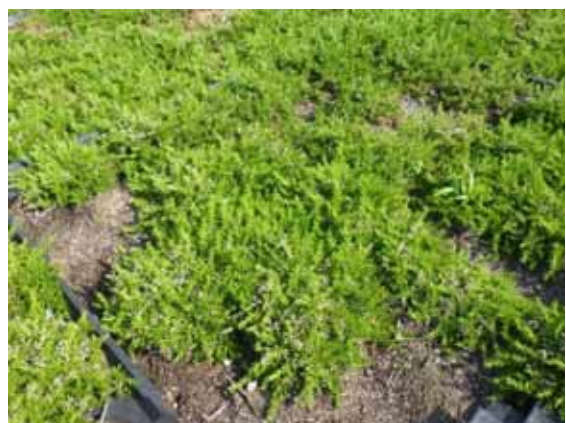
⑭シバザクラの生育状況	南側法面	令和3年6月7日
-------------	------	----------

植栽地に対する枝葉の被度

70%

(植栽して間もないため、これから成長して植栽地を被覆していくと考えられる。)

所々に枯れが見られるが、全体的には概ね生育状況は良好である。

調査時に造園業者が作業をしており、整備の途中である。

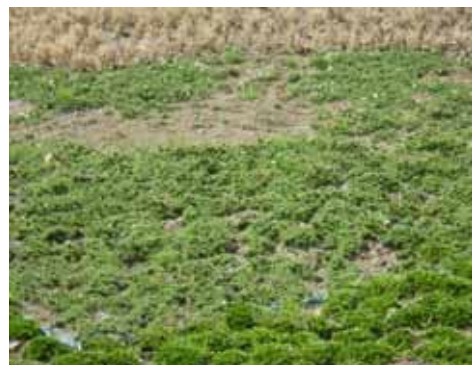
植栽斜面上部の生育状況が劣勢であり、空地が見られる。

法面上部の空地

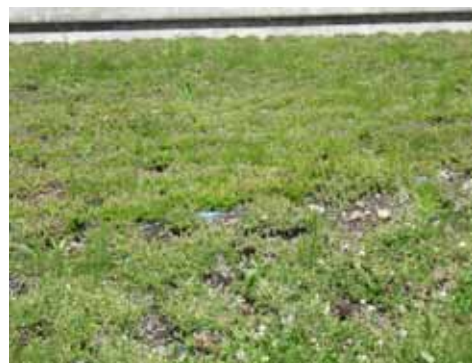
植栽斜面上部の生育状況がやや劣勢であり、空地が見られる。

法面上部の空地

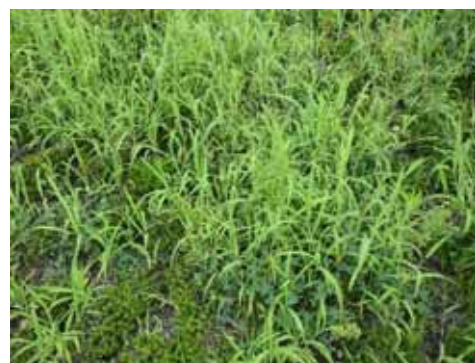
法面上部の空地
