# 交通基盤部・経済産業部発注の 建設工事事故事例集

令和 6 年度版

静岡県交通基盤部建設経済局工事検査課

### 令和6年度 交通基盤部発注の建設工事事故事例

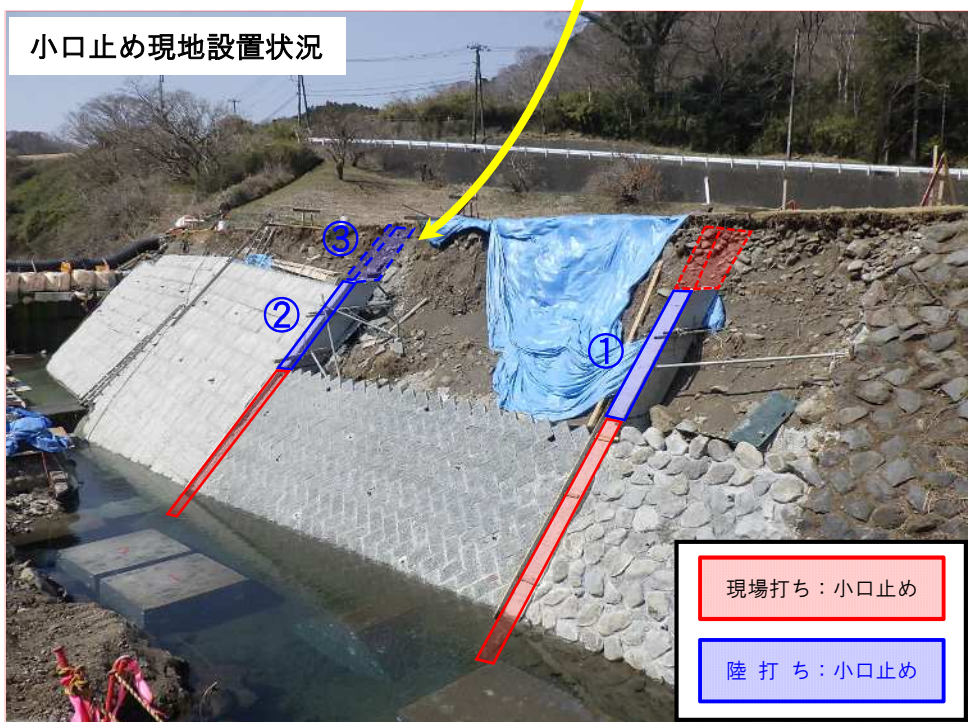
#### 小口止め現地設置状況

- ①②は設置済み
- ③は未設置

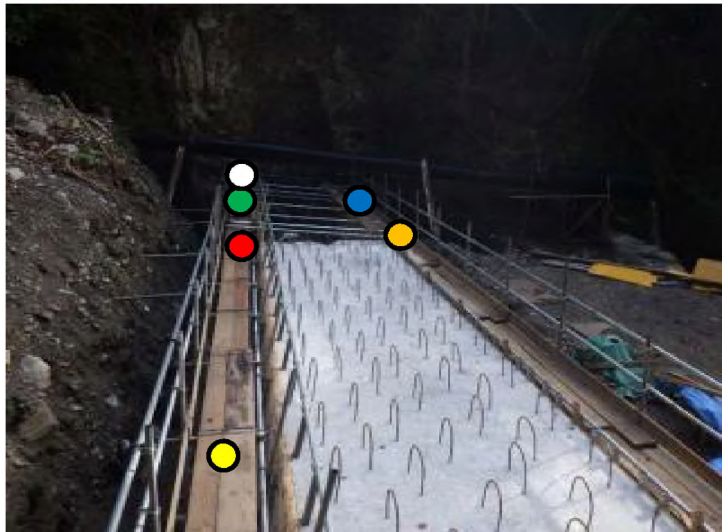
墜落前  
作業員他位置図・作業内容

- 被災者  
(足場板の設置・固定)
- 主任技術者  
(排水パイプの差し替え作業指示)
- 現場代理人  
(排水パイプの差し替え)
- 作業員A  
(排水パイプの差し替え)
- 作業員B  
(排水パイプの差し替え)
- 作業員C  
(足場板の設置・固定)
