海岸	現状評価	令和5年度の取組
浜岡海岸 (浜岡砂丘)	○長期的に侵食傾向にあり、汀線が後退した状態が続いている。 ○浜岡砂丘東側～新野川河口部の汀線後退が著しく、砂丘東側の浜幅は目標浜幅30mを割り込んだ状態である。 ○浜岡砂丘は大きさ、高さともに縮小傾向が続いている(飛砂による松林の埋没)。	○飛砂による松林の埋没防止のため保安林前面に堆砂垣を設置。
御前崎海岸 (白羽(しろわ)地区)	○長期的に侵食傾向にあり、東側区間は砂浜消失または浜幅が目標浜幅30mを割り込んだ状態である。 ○2011年から養浜を実施しているが汀線の前進は見られず、土砂変化量によると土砂量はほぼ一定レベルにあり、少なくとも堆積傾向ではない。	○養浜1.0万m <sup>3</sup> を実施(マリンパーク浚渫土砂0.7万、箴川河口浚渫土0.3万m <sup>3</sup> )。
マリンパーク 御前崎	○2009～2017年の地形変化量によると0.5万m <sup>3</sup> /年の堆積傾向であり、これに2009～2016年の海浜部での浚渫量(約6.3万m <sup>3</sup> (0.8万m <sup>3</sup> /年))を考慮すると堆積速度は1.3万m <sup>3</sup> /年である。 ○マリンパーク御前崎の海浜部では2005年から浚渫を行い海岸の養浜材として活用している。	○海浜部での浚渫0.7万m <sup>3</sup> を実施(御前崎海岸(白羽地区)へ養浜)。
相良須々木海岸	○長期的に侵食傾向にあり、南側の海浜部は砂浜が消失した状態である。 ○北側の相良港海岸須々木地区の汀線は比較的安定している。	○海中養浜2.6万m <sup>3</sup> を実施(御前崎港航路浚渫土砂)。
相良片浜海岸	○長期的に侵食傾向にあり、南側の海浜部は砂浜が消失した状態である。 ○北側の勝間田川河口周辺の汀線は比較的安定している。	—
榛原港海岸 (静波海岸)	○1966(S41)年以降、榛原港海岸(静波海岸)の汀線変化は小さい。 ○静波突堤より北側において砂浜の表層に礫が分布している。	○養浜0.6万m <sup>3</sup> を実施(勝間田川浚渫土砂)。 ○海中養浜0.3万m <sup>3</sup> を実施(相良港浚渫土砂)。

① 浜岡海岸(浜岡砂丘)の対応状況と令和6年度以降の予定

② 御前崎海岸(白羽地区)の対応状況と令和6年度以降の予定

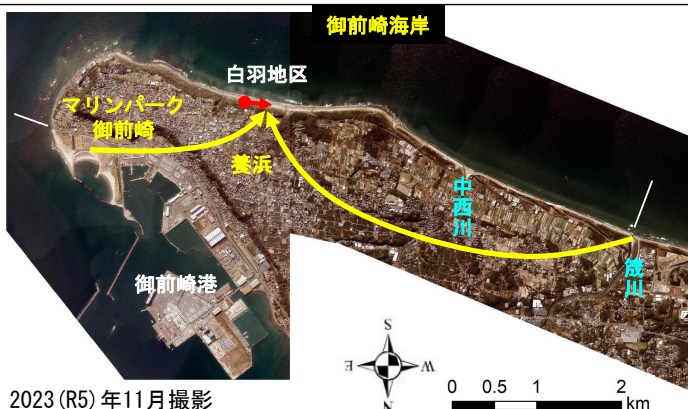
2023(R5)年11月撮影

- ・ 養浜1.0万m<sup>3</sup>を実施(夏季までにマリンパーク浚渫土砂0.7万m<sup>3</sup>(御前崎港管理事務所)、箆川河口浚渫土砂0.3万m<sup>3</sup>(袋井土木))。
- ・ 夏季前に投入した養浜材は波浪により流出し、護岸前面に一部残った状態(令和5年9月)。

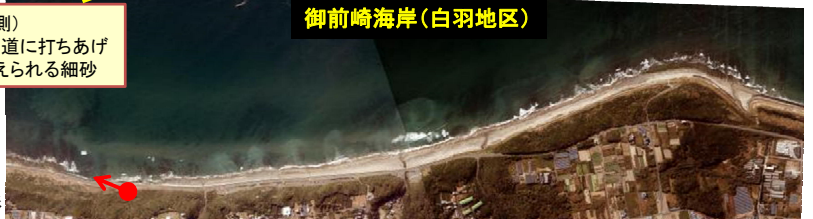
2023年11月撮影

- ・ 陥没箇所前面の海岸は護岸基礎工が露出した状態で、直接波が護岸に作用する状況が継続している。

- ・ 新たな陥没が発生する兆候がないか注視していくとともに、地形変化実態とシミュレーション結果を基に、養浜計画と漂砂制御施設の必要性検討等を進めていく。

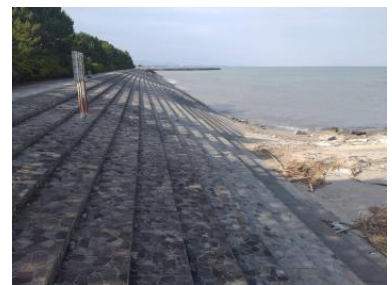
2023年6月5日撮影  
(潮位T.P. +0.07m (御前崎))

相良港海岸片浜地区  
(突堤北側)

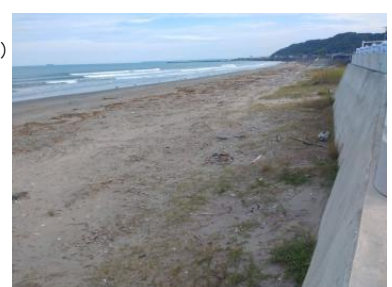
2023年6月5日撮影  
(潮位T.P. +0.41m (御前崎))

相良片浜海岸  
(片浜25号ゲートから南側)

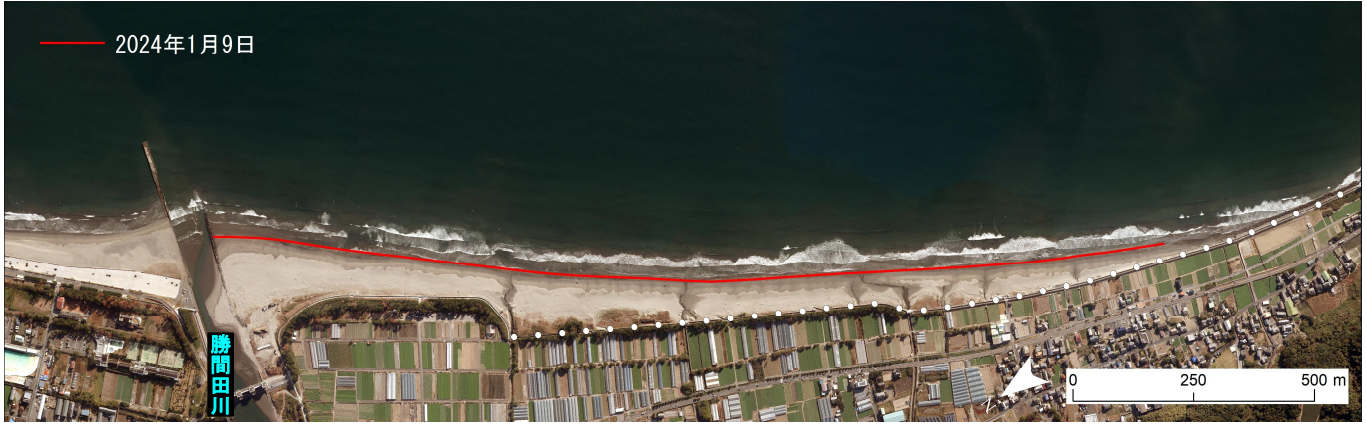
2023年11月撮影

- 空中写真撮影：2023 (R5) 年11月27日10時 潮位T. P. +0.13m（気象庁御前崎）
- GPS汀線観測：2024 (R6) 年 1月 9日11時 潮位T. P. +0.21m（気象庁御前崎）

- 定期的空中写真・深淺測量等のモニタリングに加えて、定点写真撮影、簡易GPS汀線観測を継続し、対策の必要性を確認する。

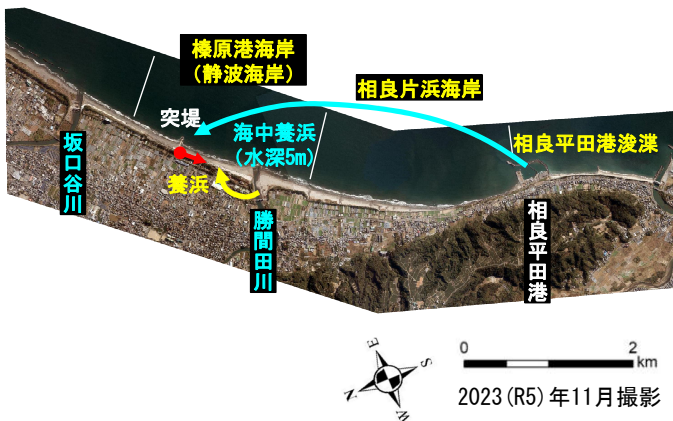
2023 (R5) 年11月撮影

- 養浜0.6万 $m^3$ （勝間田川浚渫土砂：島田土木）、海中養浜0.3万 $m^3$ （相良平田港浚渫土砂：御前崎港管理事務所）。静波突堤から南側の汀線付近は砂質である（令和5年6月時点）。
- 高波浪前後の地形変化把握のため、定点写真撮影を実施：榛原港海岸（R4. 10月～：御前崎港管理事務所）

- 養浜実施前後等の海水浴場前面の底質の変化状況等を把握するため、定点写真撮影を継続する。

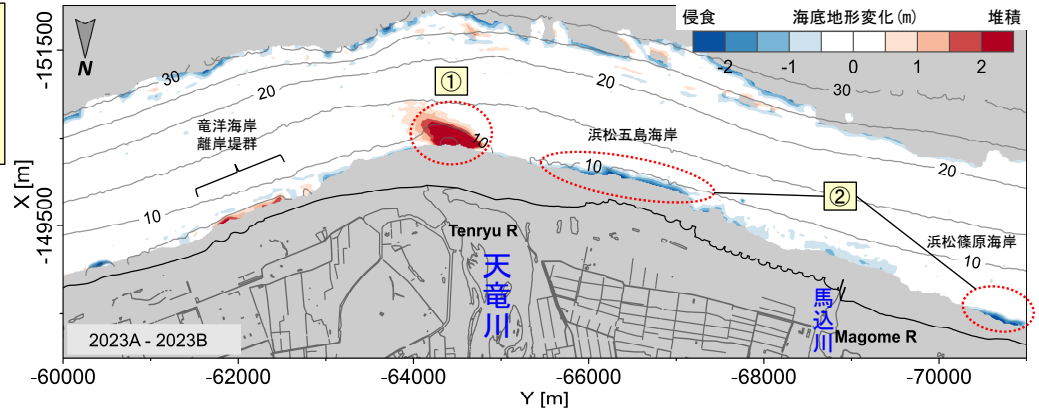
◆2023A-2023B（台風第2号（6/2）による出水・高波浪前後の地形変化）

- ①天竜川河口左岸側の水深10m付近で最大2m以上の土砂の堆積が見られる。
- ②浜松五島海岸の水深10m以浅と浜松篠原海岸の水深5m付近で帯状に侵食が見られる。

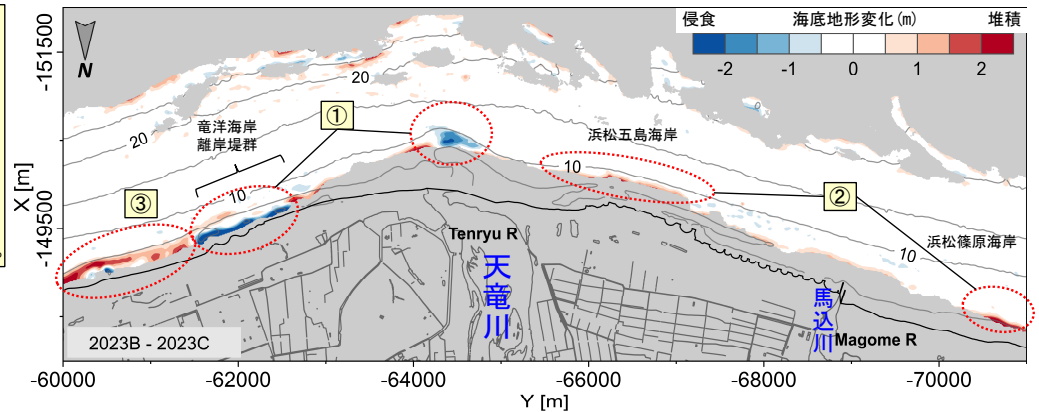
◆2023B-2023C（台風第7号（8/14）による高波浪前後の地形変化）

- ①天竜川河口左岸側の水深10m付近と竜洋海岸離岸堤周辺で最大2m以上の土砂の侵食が見られる（河口堆積土砂は海岸に漂砂として運ばれた）。
- ②浜松五島海岸の水深10m以浅と浜松篠原海岸の水深5m付近で帯状に堆積が見られる。
- ③竜洋海岸離岸堤群下手の水深5m以浅で帯状に堆積が見られる。

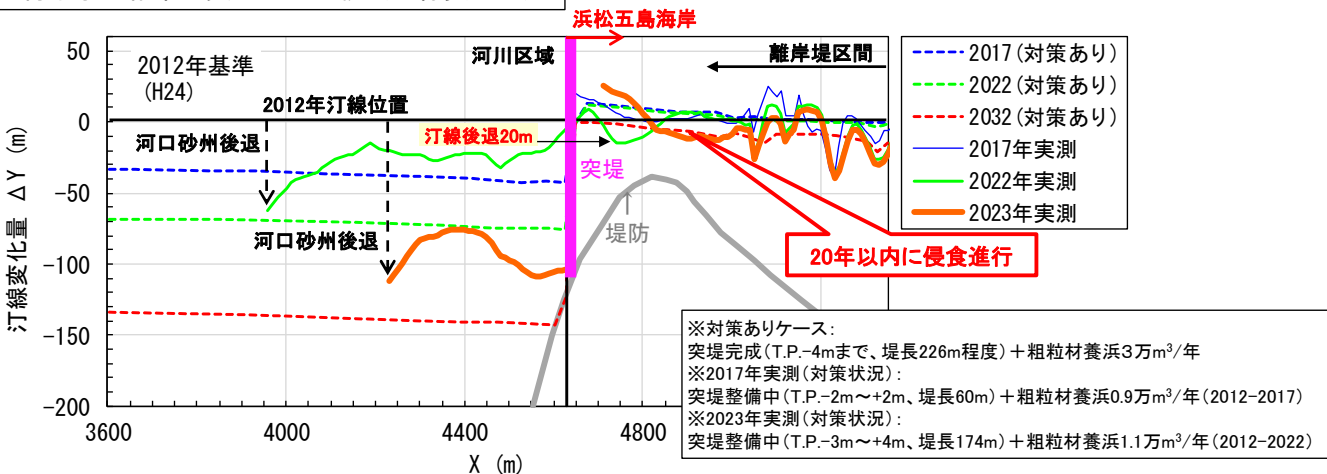
■将来予測結果と実測との比較(汀線変化量)

- ・対策ありケースの10年後(2022年)は汀線が維持される結果に対して、2022年の実測汀線は概ね維持されているが、突堤西側の砂浜些少部のX=4700~4850m間(養浜区間)は最大20m汀線が後退している。
- ・シミュレーション結果では河口砂州の後退が進行し続ける。実測でも年毎の変動が大きい河口砂州の後退が進行しており、2022~2023年で顕著な後退が見られた。

・計画養浜量3万m<sup>3</sup>/年以上の養浜実施と併せ、今後の地形変化状況を注視しながら沖側への突堤延伸の必要性を検討していく。

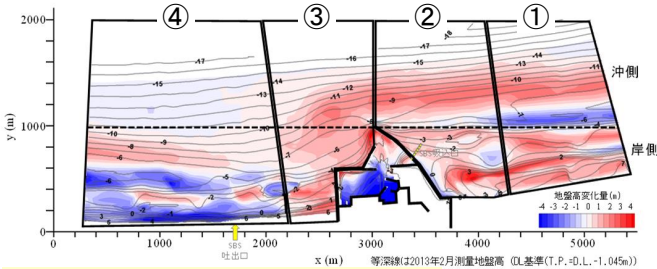
【SBS稼働前】1993年2月～2013年2月(約20年間)

- ・サンドバイパスシステム(SBS)は2014年3月に稼働を開始しており、稼働前1993年から現在2024年までの地形変化量を整理した。
  - ・領域①福田海岸から領域③福田漁港防波堤～突堤の土量はSBS稼働前からSBS稼働後にかけて増加傾向(合計+7.5万m<sup>3</sup>/年)である。
  - ・領域④突堤東側の浅羽海岸では、SBS稼働前からの土量は減少傾向(-4.3万m<sup>3</sup>/年)であり、特に岸側の侵食が顕著である。
- ⇒サンドバイパス養浜は目標土砂移動量8万m<sup>3</sup>/年を下回る状況が続いているため、応急対策の実施と合わせて、令和4年度から漁港管理者等で最適な土砂移動量回復対策の検討に着手した。

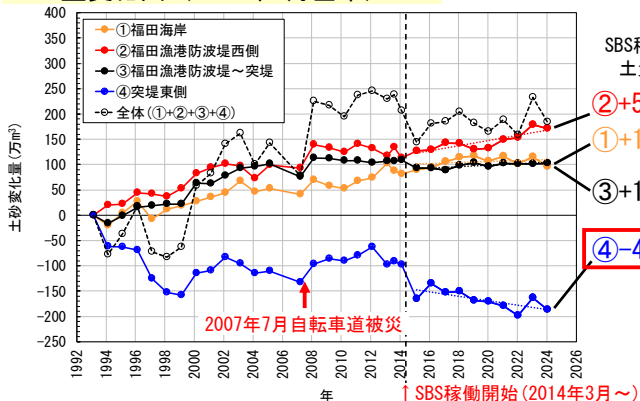
#### ■土量変化図(1993年2月基準)

SBS稼働開始後の土量変化傾向

- ②+5.1万m<sup>3</sup>/年
- ①+1.1万m<sup>3</sup>/年
- ③+1.3万m<sup>3</sup>/年
- ④-4.3万m<sup>3</sup>/年

- ・SBS稼働開始後の④突堤東側の土砂変化傾向は-4.3万m<sup>3</sup>/年、2014～2023年度の養浜実績の平均は4.9万m<sup>3</sup>/年、合計すると+9.2万m<sup>3</sup>/年となり、突堤東側の侵食対策として計画の養浜8万m<sup>3</sup>/年以上の必要性が確認された。

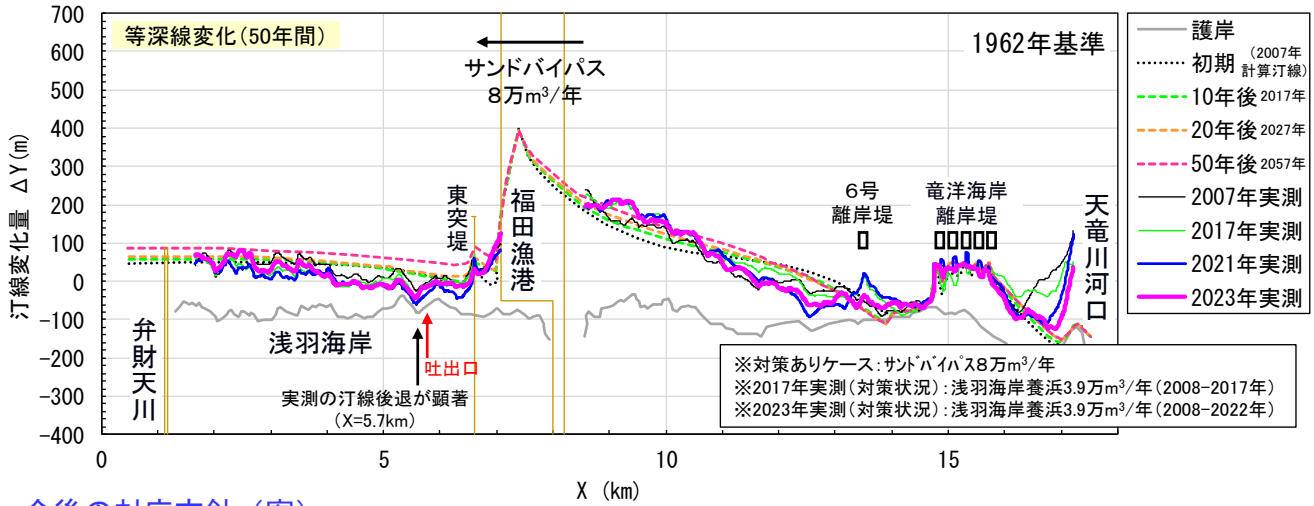
■ 予測結果と実測との比較 (汀線変化量)

- ・サンドバイパス 8 万 $m^3$ /年実施のケースの10年後(2017年)は浅羽海岸全域で汀線が維持される予測であったが、吐出口下手 (X=2~6km) では汀線変化量が全ての実測値が予測値を下回り、汀線後退が顕著となっている。実測ではX=5.7km付近で2017年に約40mの汀線後退、2021年に約60mの汀線後退となっている。
- ・シミュレーション条件はサンドバイパス 8 万 $m^3$ /年の実施であり、実績の浅羽海岸の養浜量は4.0万 $m^3$ /年(2008-2021年)であり約半分の実績となっている。

- ・サンドバイパス養浜は目標土砂移動量 8 万 $m^3$ /年を下回る状況が続いており、応急対策の実施と併せて令和4年度から漁港管理者等で最適な土砂移動量回復対策(恒久対策)の検討に着手した。
- ・恒久対策の検討と併せ、今後の土砂移動量の回復状況を注視するとともに、状況によっては漂砂上手や漁港内に堆積した土砂を浚渫して浅羽海岸に投入するなど、代替案を実施する。

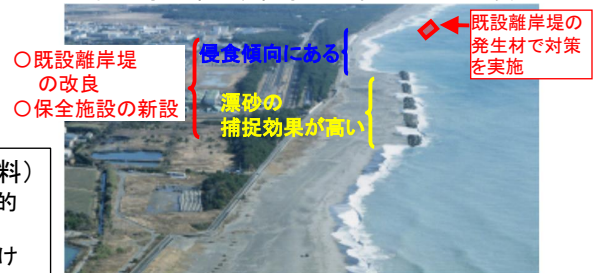
緊急海岸環境改善事業内容(平成20年度)

- ・離岸堤群下手で侵食が進行し、護岸の被災等が発生しているため、新設する漂砂制御施設として、将来予測計算結果に加えて、施工性等の比較結果から離岸堤が最適案とされた。
- ・緊急海岸環境改善事業により、5基の離岸堤改良と新設1基による対策の実施を決定した。→先行して上手側の2基の高下げと6号離岸堤を新設

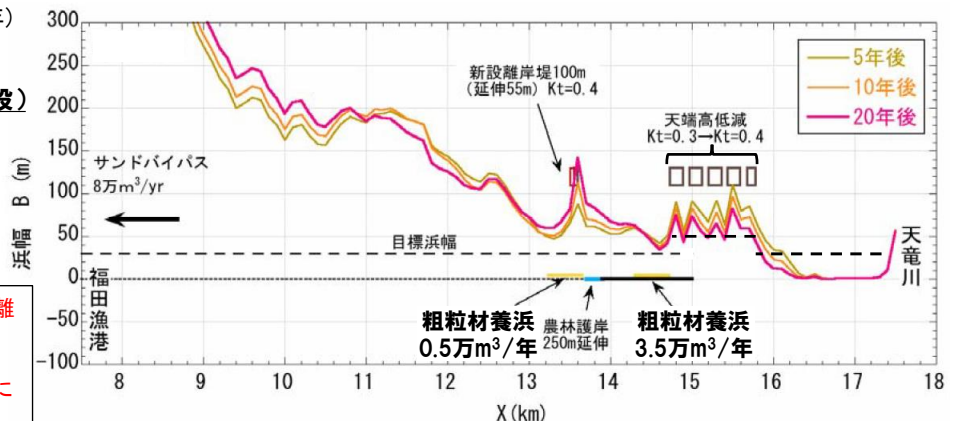
【予測ケース4】  
離岸堤改良(5基の高下げと6号新設)  
+ 粗粒材養浜4万 $m^3$ /年

予測ケース	計算結果概要
4 離岸堤改良(5基の高下げと6号新設) + 粗粒材養浜4万 $m^3$ /年	20年後まで全域で目標砂浜幅30mを満足する。

粗粒材養浜4万 $m^3$ /年の実施により、離岸堤下手の侵食を抑えることが可能  
↓  
離岸堤群下手、新設離岸堤下手ともに目標浜幅30mを20年後まで満足する。

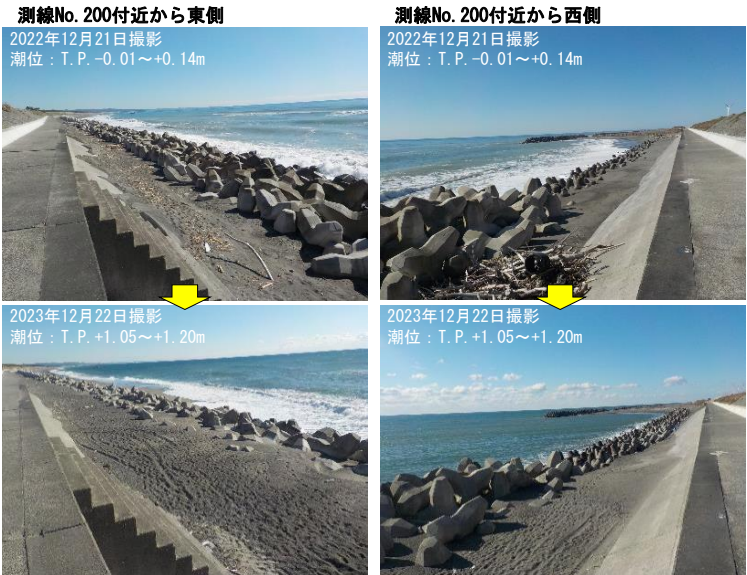
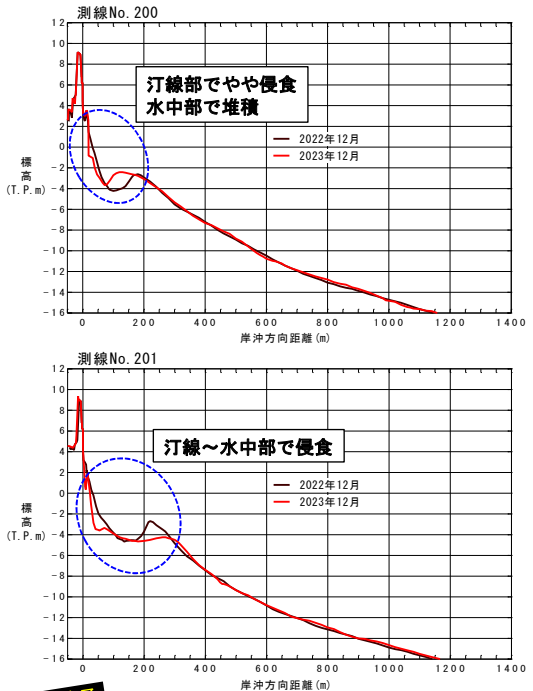
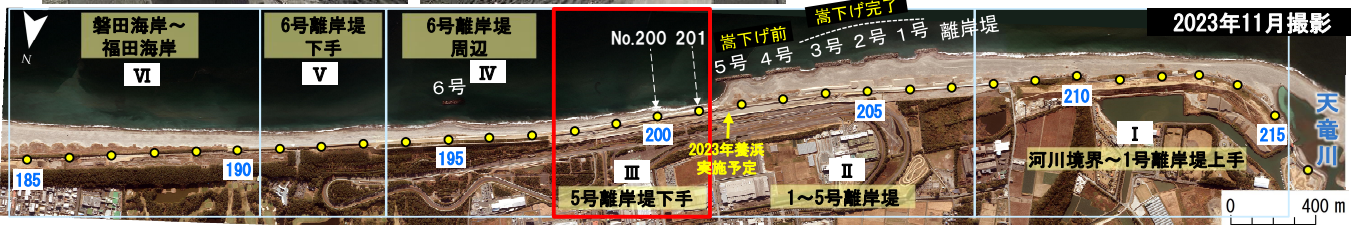
- 2023 (R5) 年12月は5号離岸堤下手での測線No. 201で浜幅と海浜断面積が基準値を下回っている。また、測線No. 200は浜幅が基準値を下回っている。

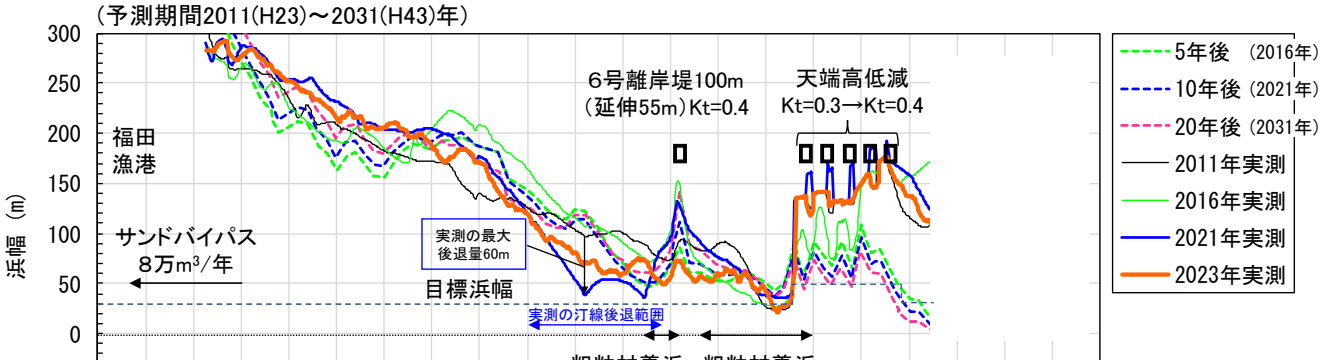
■ 将来予測結果と実測との比較 (浜幅)

- 予測の対策ありケース5年後(2016年)は全域で目標浜幅を満足するが、2016年の実測では離岸堤群背後の訂線は維持された状態であり、5号離岸堤下手で目標浜幅を割り込む。
- 予測の対策ありケース10年後(2021年)は全域で目標浜幅を満足するが、2021年の実測では全域で目標浜幅を満足するが、新設の6号離岸堤の下手で浜幅の減少が著しい。
