## 平成27年9月7～8日の台風18号と前線による降雨量の整理について【速報】

平成27年9月7～8日にかけて、台風18号と活発な秋雨前線の影響で、馬込川流域を含む浜松市内で浸水被害（内水被害）や道路冠水が発生した。

馬込川水系では現在、河川整備基本方針を策定中であり、今回の異常気象の状況について、降雨量の整理及び過去の降雨との比較を行った。

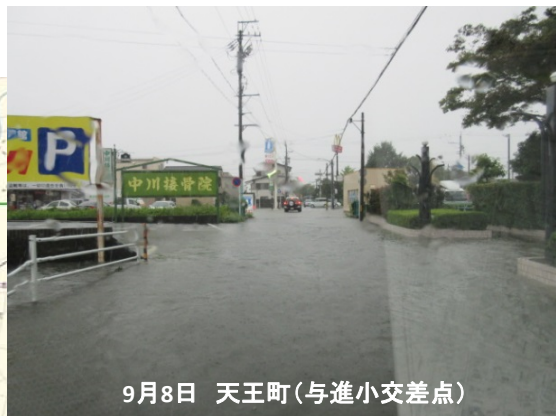
平成27年9月7~8日の台風18号と前線による降雨での浸水実績図（平成27年9月10日15時点）

床上 浸水	床下 浸水	地 域
東区	0	8	北島町、天王町、市野町、笠井上町
西区	0	3	篠原町、入野町
南区	20	60	新橋町、増楽町、高塚町、小沢渡町
北区	0	1	三方原町(平面図外)
計	20	72

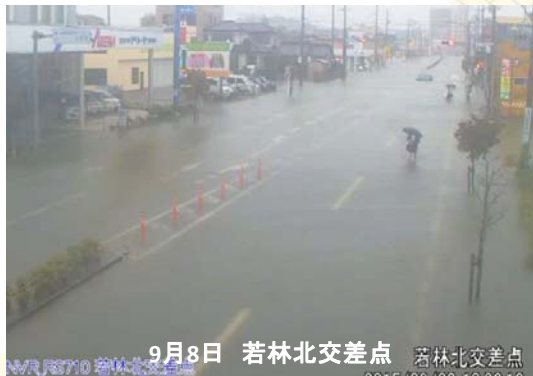
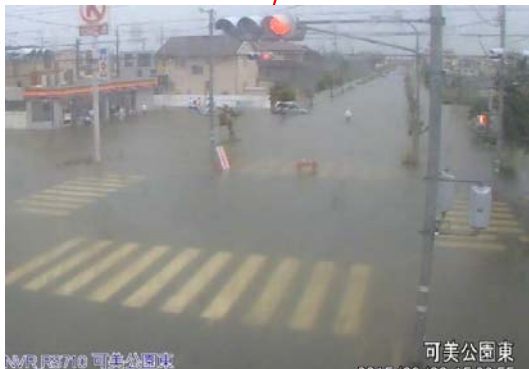
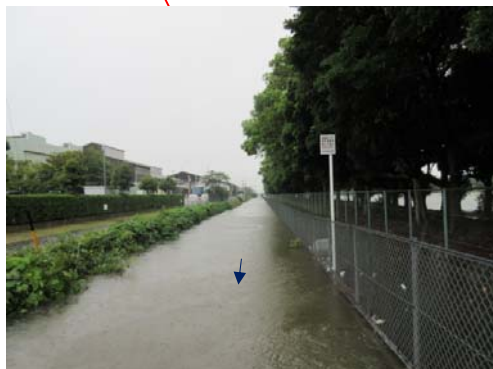
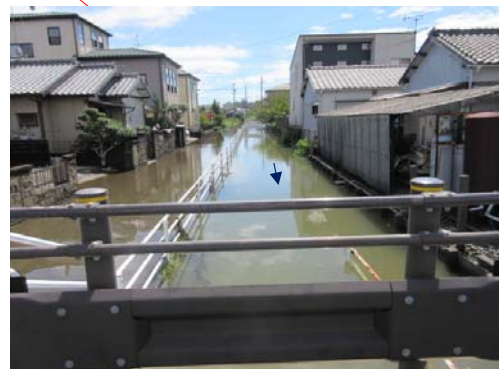
平成27年9月7日~8日  
浸水被害発生箇所(普通河川高塚川流域)
