第2章 現地概要

2.1 崩落地内の踏査結果

2.2 土石流流下域の踏査結果

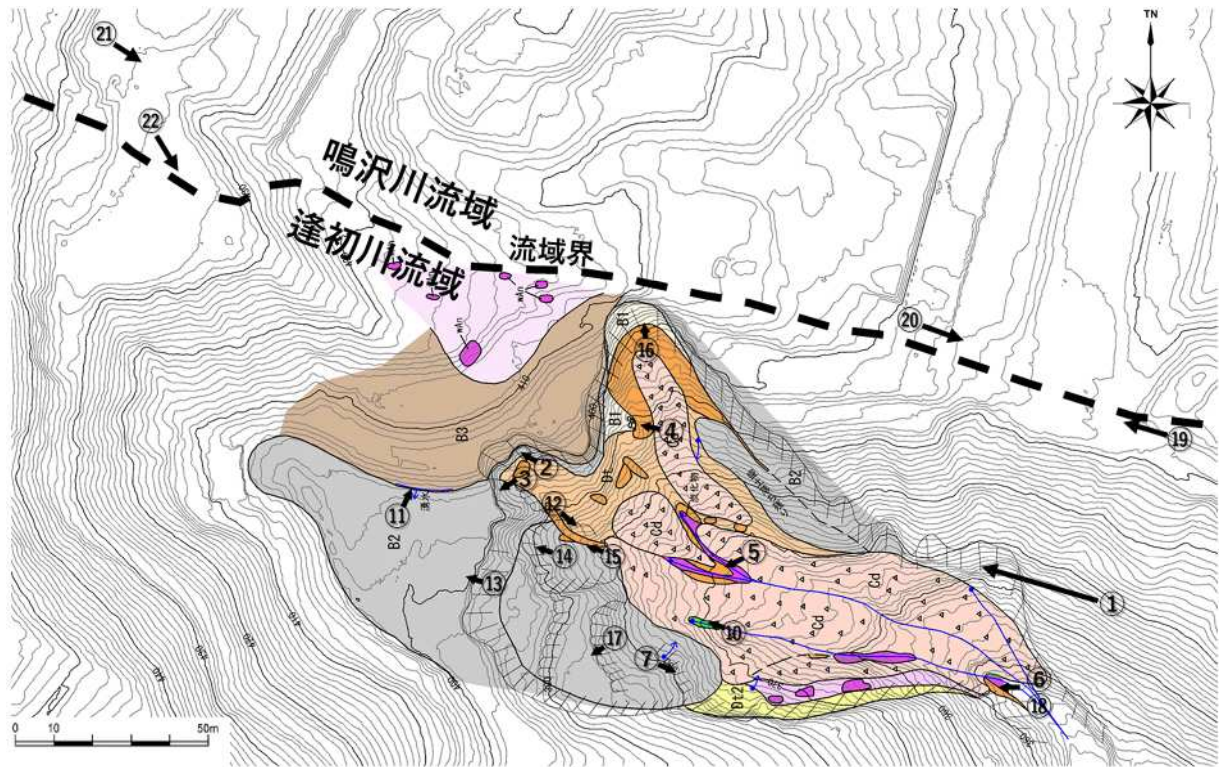
図 2-1 (2) 地質平面図

- 左岸側崩落地の露頭は、ほぼ全て地山である斜面堆積物(Dt)と判断される(図2-1(2))。ただし崩落面内に断続的に、2009年時点の私道(現在の私道とほぼ同じ位置)と推定される路盤の一部が残っている。またそれより下方に、破断した金属製の水道管が露出しており、これは中央崩落地の層順と比較すると1967年時点の私道に埋設されていたと推定される。水道管破断面の下方は最も下位の盛り土(B1)が露出している(写真④)。崩落発生直後に地元住民がツイッターに投稿した現地撮影動画では、水が激しく噴出する様子が見られたが、それはこの水道管からの噴出であると推定される。

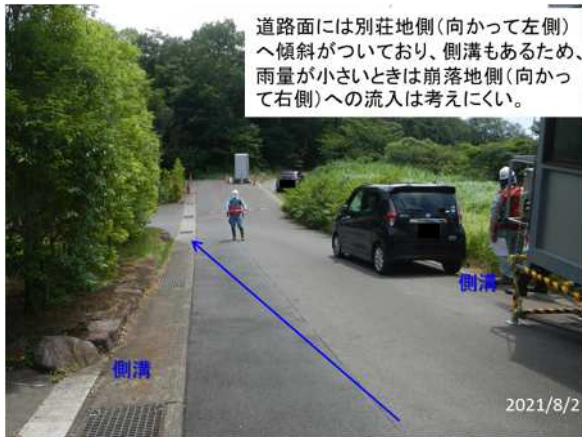
写真⑳ 崩落地左岸側の別荘地横の道路

- ・ 崩土内には瓦礫のほか、家庭ゴミ用のゴミ袋（静岡県外の自治体指定のもの）も確認される（写真⑬～⑮）。
- ・ 盛り土内には電柱や立木が立ったまま埋められているところも見られる（写真⑯⑰）。通常は除根の必要があるが、幹を切っただけで根が残った状態で埋められている。
- ・ 盛り土末端付近の溪床洗掘地点に、φ20cm の有孔管が確認された（写真⑱）。この有孔管の上流部への接続は確認できなかった。崩落前には、盛り土底面に排水施設として敷設されていたと思われる。現在はパイプからの出水はないが、発災前に排水が機能していたかは不明である。
- ・ 第 3 章で整理する流域界周辺の土地の改変により、崩落地の上流側において、鳴沢川流域と逢初川流域の流域界が変化した可能性がある。現地踏査時においては、鳴沢川流域から逢初川流域に表流水が大量に流入した明瞭な形跡は、見られなかった（写真⑲～⑳）。

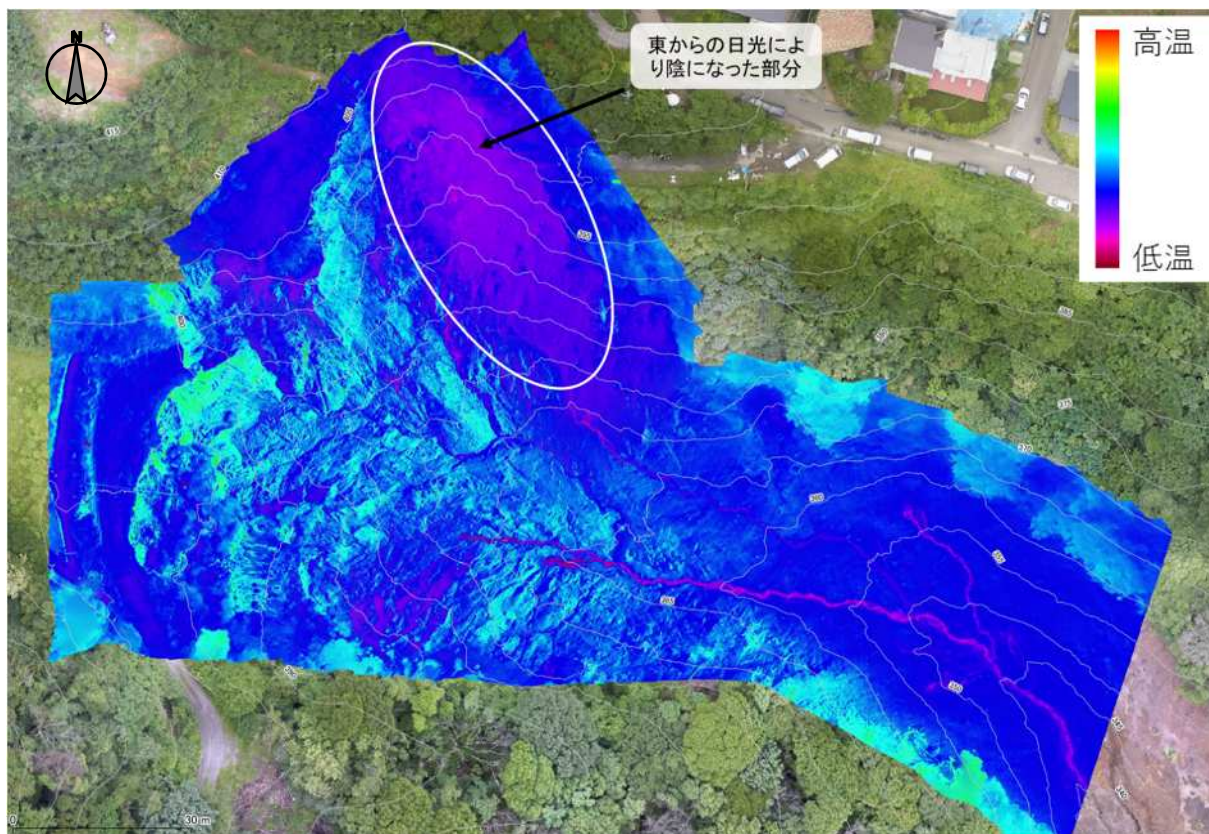
図 2-6 崩落地内の熱画像 (2021年9月13日早朝)

9月13日については地表面温度に対し地下水及び表流水の温度が相対的に低く、9月20日と10月2日は地表面温度よりも地下水（表流水）温度が高くなっている。晴天時の9月13日は判読できる流水や湧水が最も少ない。最も先行降雨が多い10月2日は流水や湧水が最も広く分布し、崩落地最上部付近からの湧水も可視化されているが、一方で全体が湿潤になっており、湧水点を明確に把握することは困難である。

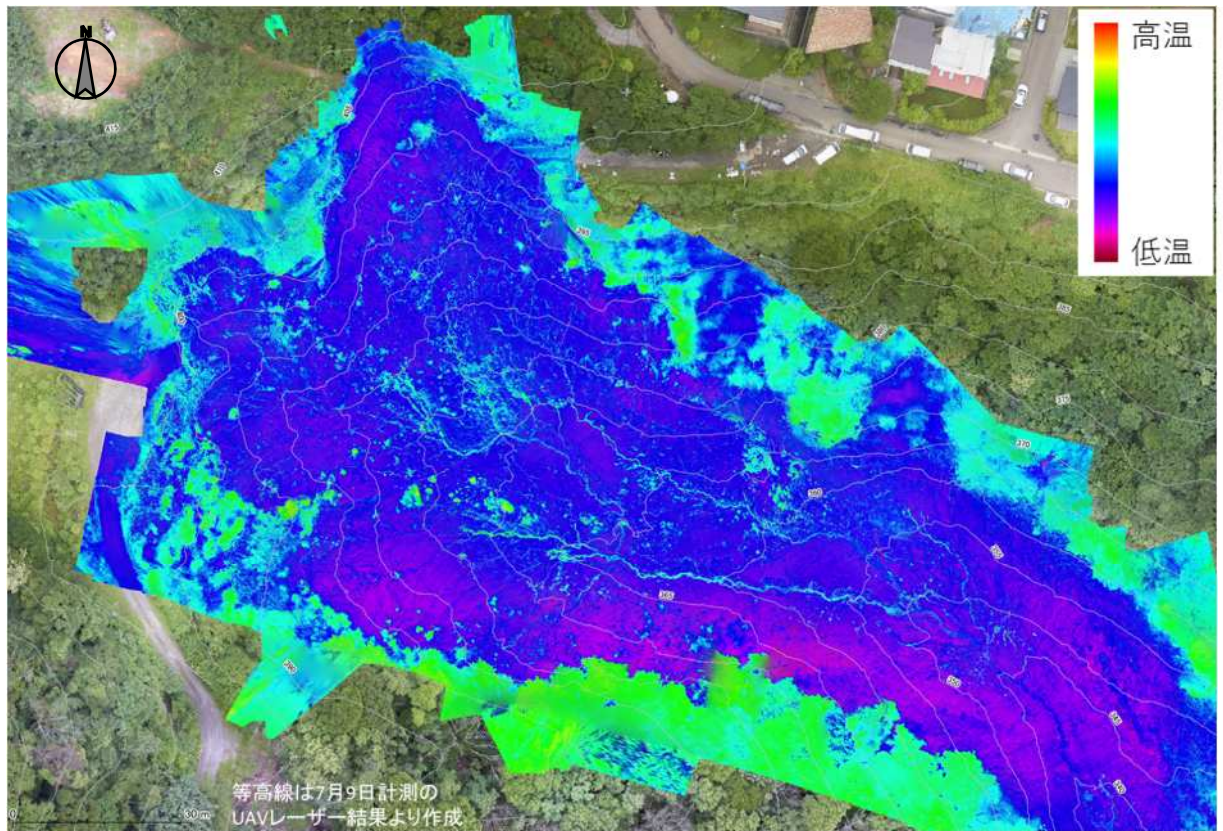
図 2-7 崩落地内の熱画像（2021 年 9 月 20 日早朝）

このため、中程度の先行降雨のあった9月20日の熱画像の判読により湧水点（流水開始点）を抽出し、そのうち晴天時の9月13日にも認められるものを「常時あり」とした。9月20日に認められるが9月13日に認められないもの、および、9月20日では不明瞭だが10月2日では確認できたものは「降雨後のみ出現、又は不明瞭なもの」とした（図 2-5）。湧水点の判読にあたっては、熱画像のほか、同時に撮影した空中写真から作成したオルソ画像（図 2-9）も参考とした。

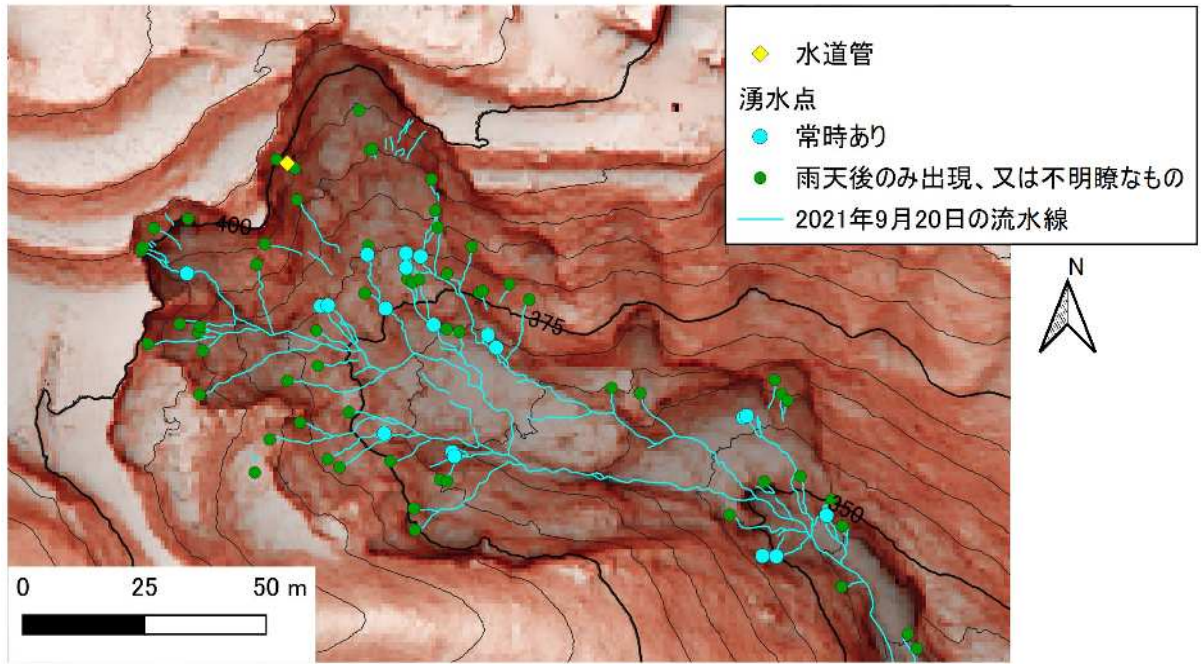
図 2-11 崩落後湧水地点分布図（背景：崩落後地形）

作成した湧水地点分布図を図 2-10（背景：オルソ画像）、図 2-11（背景：崩落後地形）に示す。抽出した湧水点（82箇所）のうち、約70%にあたる57箇所が逢初川左岸側に分布する。湧水点と1967年地形（DSM 標高データから作成）を重ね合わせると（図 2-12）、左岸の谷地形部分に多くの湧水点が位置していることがわかる。このことは、北側の鳴沢川流域からの地下水が、相対的に標高の低い逢初川側に流入動・湧出している可能性を示唆している。これらの地形判読や熱画像の解析から、逢初川は他流域（特に鳴沢川流域）からの地下水流入が多い溪流であると推定できる。
