第3章 地形・地質の詳細と盛り土履歴

3.3 盛り土履歴調査

3.3.4 調査結果3：崩落地内における過去の変状等

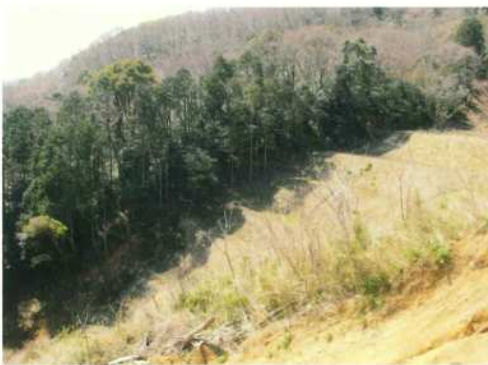
残土による盛り土法面

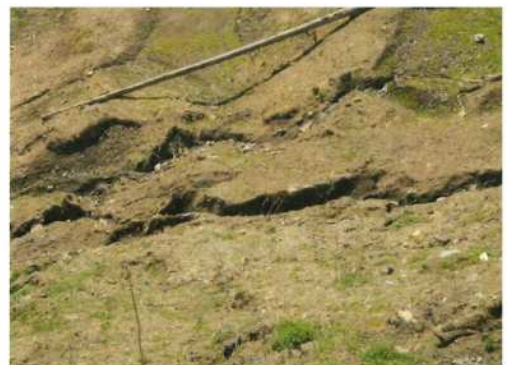
法面の浸食発達状況

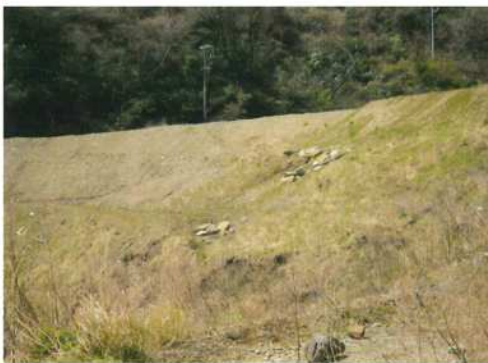
法面の緑化状況

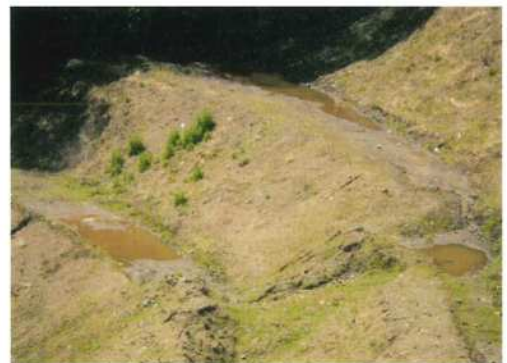
小段勾配の処理の悪さによる盛り土法面の水溜り
