# 【大型構造物】

## 5. 点検（修繕）結果の考察

点検結果の遷移（大型構造物）

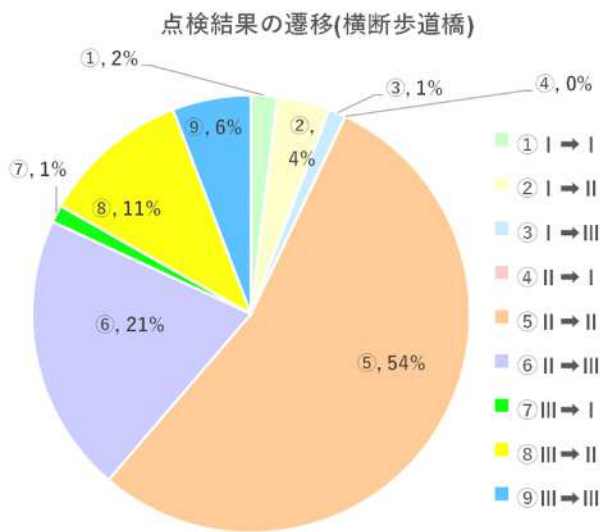
横断歩道橋

- 横断歩道橋は、Ⅱ➡Ⅲの割合が他の施設に比べて大きい。
- 門型標識は、健全である。

- ・ 階段部や接続部は漏水や滞水による劣化損傷（主に腐食）が多い。
- ・ 一部に再劣化が見られる。（主に漏水が原因）

水の影響による急速な劣化が確認されるため、漏水対策を確実に行うことが重要と考える。

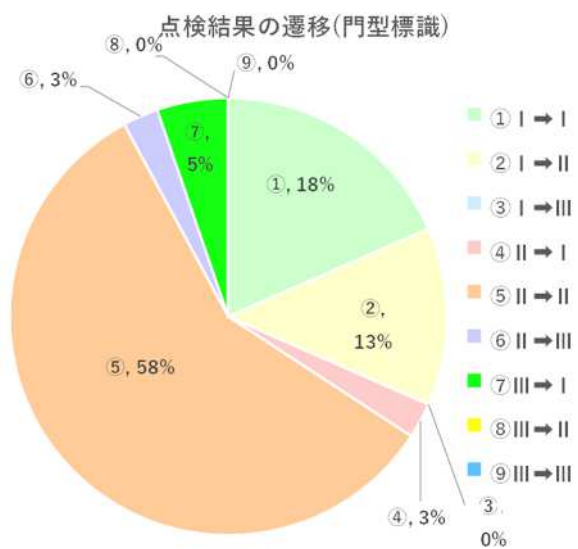
門型標識

- ・ 全体的に健全であり、再劣化は見られなかった。

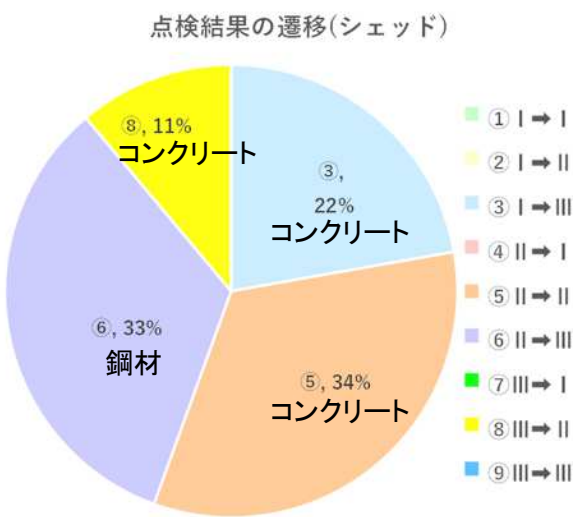
シェッド

- シェッドは、Ⅰ ➡ ⅢとⅡ ➡ Ⅲの割合が大きい。
- 大型カルバートは、健全である。

- ・ コンクリートシェッドは、漏水が原因の劣化損傷が確認される。
- ・ 鋼製シェッドの3施設は、法面部に落石対策工を実施するため、撤去予定

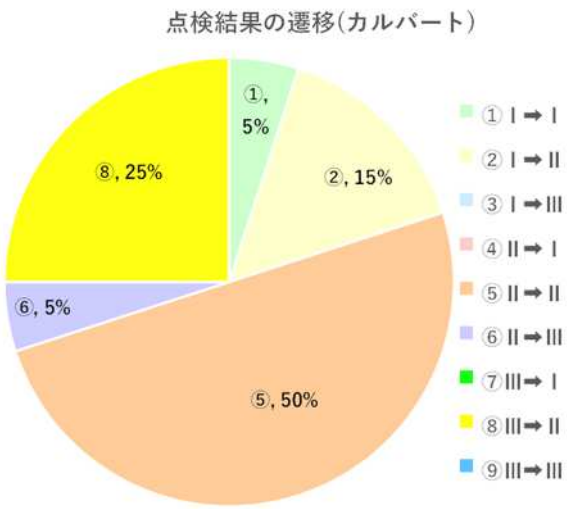
大型カルバート

- ・ 全体的に健全であり、再劣化は見られなかった。
