林道金時線におけるジオテキスタイルを用いた路床改良について

東部農林事務所 森林経営課 技師 齋藤太輝

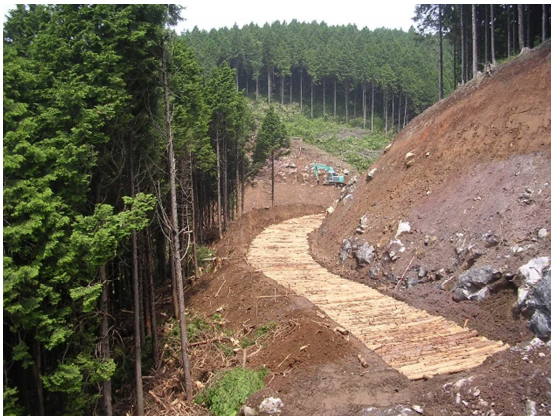
写真1 丸太基礎路盤工
(平成 17 年度 林道諏訪野台線)

東部農林事務所管内の北東山間部では、富士箱根火山に起源をもつ火山灰性の非常に軟弱な土壌である関東ロームが広く分布している。そのため、当事務所では過去、この軟弱土壌の環境下でも、耐久性があり安全に走行することができる林道を作るために、路床面に丸太を一面に敷く丸太基礎路盤工や、路床面に砕石 60cm 以上を敷く路床置き換え工などを施工し、効果を検証してきた。今回、新たにジオテキスタイルを用いた新工法を実施したため、その成果を報告する。

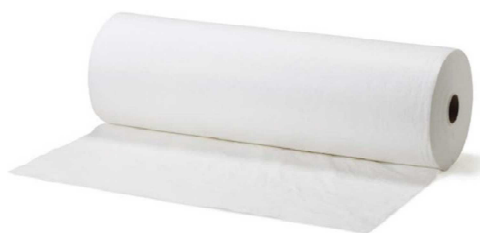
写真2 ジオテキスタイル

ジオテキスタイルとは、透水性のある分離機能に優れた不織布シートのことをいい、高分子材料の繊維からなる。

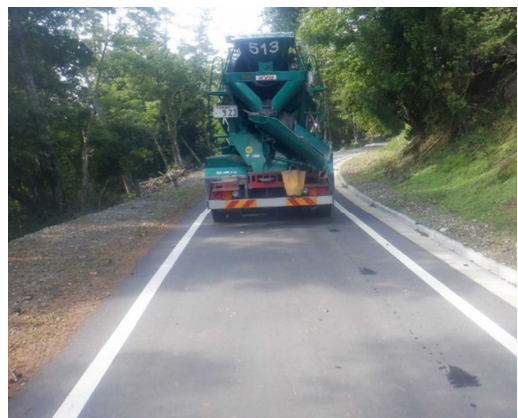
写真3 ジオテキスタイル施工区間を走るアジテータ車(10t)

走行性については、過年度に施工した路床置き換え工施工区間と、ジオテキスタイル工施工区間を走行して比較したが、結果に差はなく、たわみやひび割れ等も現在確認されていなかった。ただし、耐久性については、林道の標準設計期間である10年間は

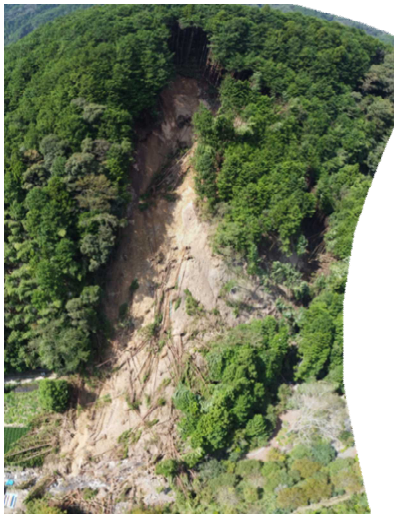
写真1 ドローン撮影写真

現地調査では、基本は現地踏査を行ったが、大規模な山腹崩壊地や溪流の上流部の調査にはドローンを使用した。主に崩壊地の全景写真を撮影するために使用したが、崩壊が大きく開けている場所では、ある程度崩壊地に近づくことができ、源頭部の状況や不安定土砂の堆積状況などを知ることができた。また、下流との位置関係が確認できる写真や溪流上流における崩壊地の有無を簡単に確認できたため、状況把握や調査の省力化に非常に役立った。

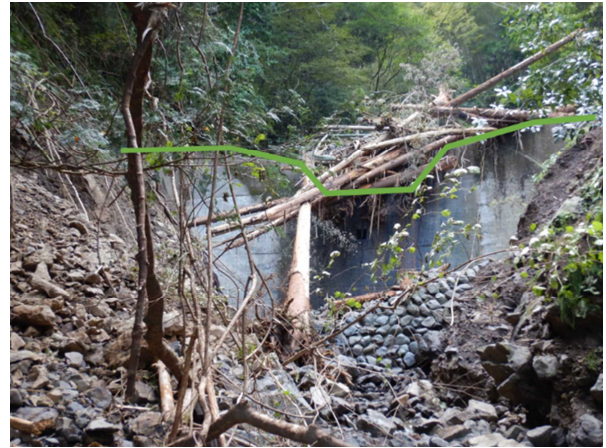
写真2 異状堆積した谷止工

写真 2、3 は葵区富沢の被害箇所である。当該地には 5 基の既設谷止工があったが、上流の山腹崩壊に伴い土砂が流出し、既設谷止工が満砂、異状堆積するとともに、下流の市道へ多くの土石が流出した。

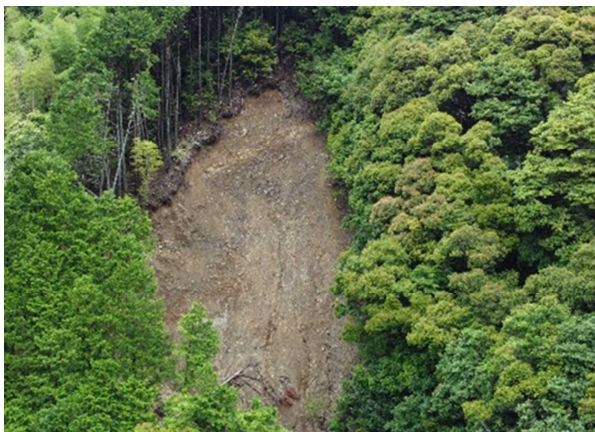
写真4 葵区油山の山腹崩壊

写真 4、図 3 は、葵区油山の被害箇所である。今回の台風で山腹崩壊が発生した箇所は微地形図上にも過去の崩壊地跡が確認された。隣接する沢には、目立った崩壊跡が見られないが、今回の台風でも山腹崩壊や土砂流出は見られなかった。

このような状況から、台風第 15 号の被害においては、従前よりも強い降雨によって、過去の崩壊地の拡大・侵食、もしくは崩壊地内の堆積土砂の流出が起こり、既設谷止工の許容を超える被害が発生したと考えられる。

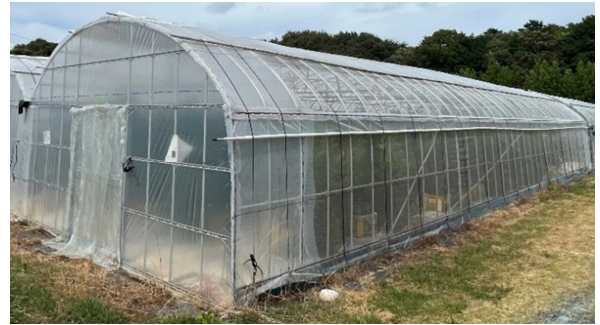
図1 閉鎖型採種園

本県では、平成20年度から普通採種園を改良したミニチュア採種園で種子生産を行っていたが、野外であるため、採種園外からの花粉を防げないことや母樹は地面に直接植えるため、母樹の更新、入替えに手間がかかるという課題があった。そこで、この2つの課題を解決するため、閉鎖型採種園（図1）を導入した。ビニールハウス内で母樹を育成し、花粉が飛散する時期にビニールハウスを閉め切ることによって採種園外からの花粉を防ぐことができ、閉め切ったハウス内での人工交配により、特定母樹同士での交配が可能となる。また、コンテナで母樹を管理（根圏制御栽培法）（図2）しているため、母樹の更新、入替えが従来の採種園より容易となった。このように、閉鎖型採種園は従来の採種園の課題を解決した。一方、ビ

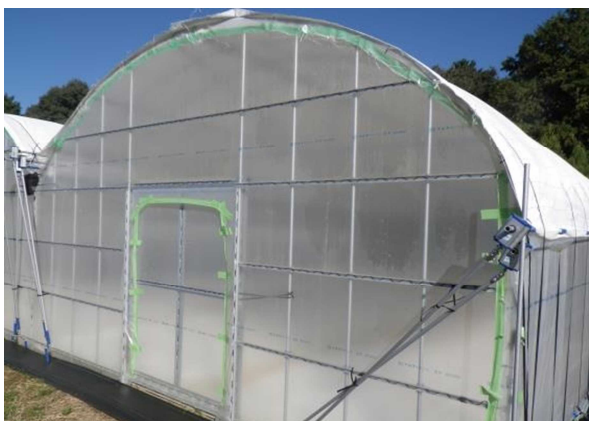
図4 目張りした閉鎖型採種園

2つ目は、先述した人工交配である。スギ、ヒノキの花芽が開花する少し前にビニールハウスを閉め切り（図4）、作業用に残した1つの出入口以外の隙間や出入り口を養生テープで目張りする。ハウス内の雄花が開花したら掃除機で花粉を吸引し、ゴミを取り除いた後、ふるいにかけて花粉を精製する（図5）。開花し、珠孔液が出ている雌花めがけて、精製した

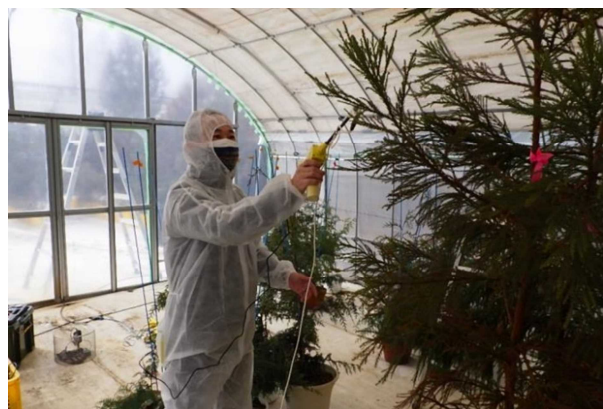
図6 人工交配の様子

花粉を花粉銃で吹きかける。珠孔液にホコリがつくと受粉できなくなってしまうため、珠孔液を確認したらすぐに吹きかける必要がある。人工交配は次年度の種子採種量に影響する重要な作業である（図6）。

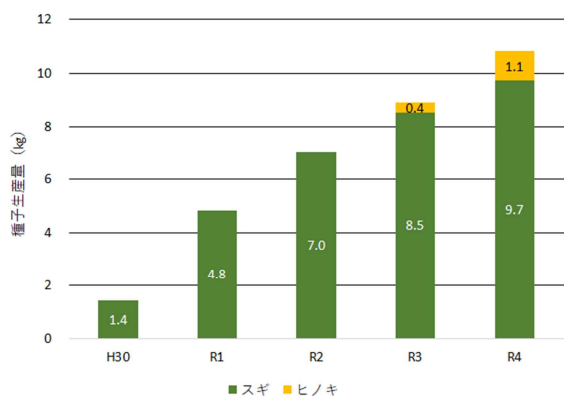
図7 閉鎖型採種園の種子生産量の推移

閉鎖型採種園の種子生産量は図のように右肩上がりでも推移している（図7）。令和4年度はスギ9.7kg、ヒノキ1.1kgの種子を生産した。

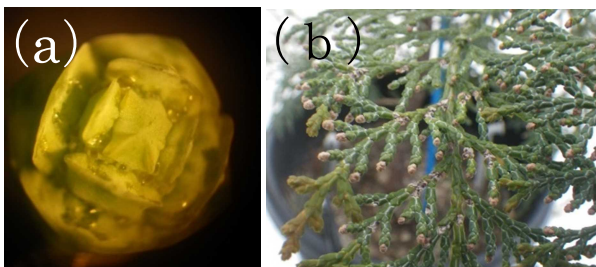
図9 ヒノキの雌花と雄花

検証の結果、ジベレリン等の薬剤を用いなくとも花芽の形成が確認され、そこから花粉採取や人工交配を行うことができた。しかし年度によっては10月から11月にかけて雌花の開花及び珠孔液の滲出や、雄花の枯死が確認された(図9)。この原因は現時点(令和5年10月)でも不明であり、森林・林業研究センターが再現性を検証中である。

(a) 狂い咲きし、珠孔液が確認された雌花

(b) 褐変、枯死した雄花

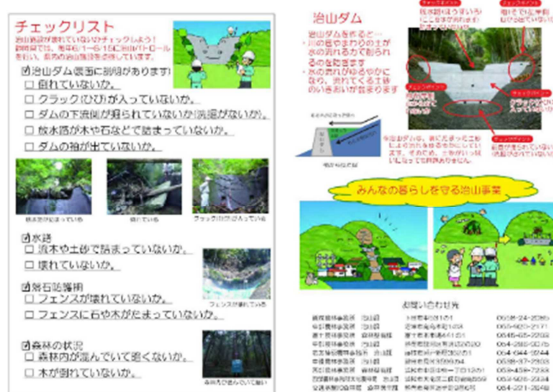
図3 治山施設点検チェックリスト

具体例の3つ目は、地域住民と連携して、地域で施設点検を実施する方法である。地域住民に、既存のチェックリスト(図3)を使用して定期的に治山施設を点検してもらい、異常があった場合に県や市町に知らせるよう促す。また、新規で治山施設を設置する場合、町内会等と協定を交わし、地元住民による施設点検の協力を仰ぐことも効果的である。地域住民と連携し点検することの利点は、地区で年1回点検するよう依頼することで、長寿命化計画よりも定期的に点検することが可能となる。更に、相乗効果として、地域住民の防災意識の向上も期待できる。一方で欠点としては、地域住民との連携で依頼できる施設は、人家に近い施設に限られてしまうため、山中の施設は職員が点検することが必須である。

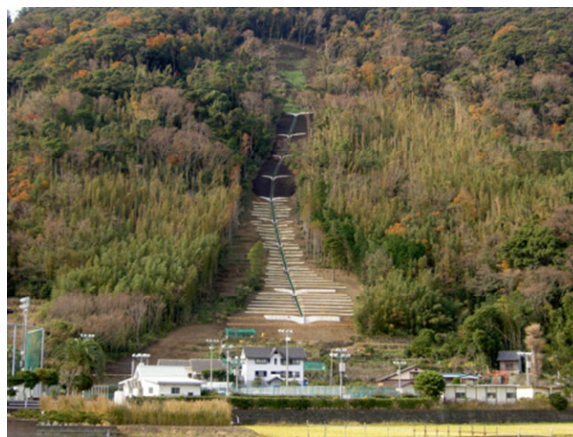
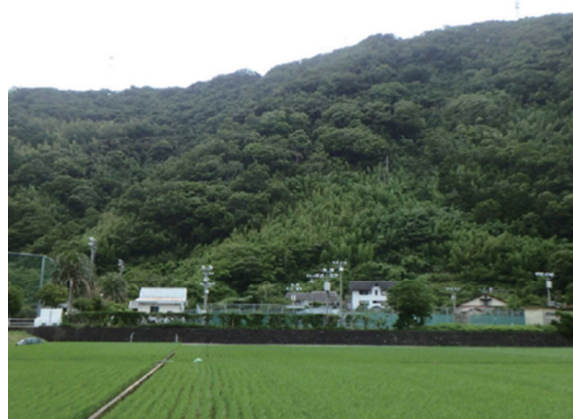
写真2 治山施設施工直後(上)及び森林へ復旧後(下)

具体例の3つ目は、森林への復旧度合いである。林野庁のインフラ長寿命化計画では、治山施設は、森林への復旧を目的として設置している施設のため、その目的が達成された施設(写真2)については、計画の対象外としてよいと、規定がある。これまで県の計画では、個別施設計画からの除外規定のみに適用していたが、これからは長寿命化計画からも除外することで、対象施設を絞り込むことが可能である。

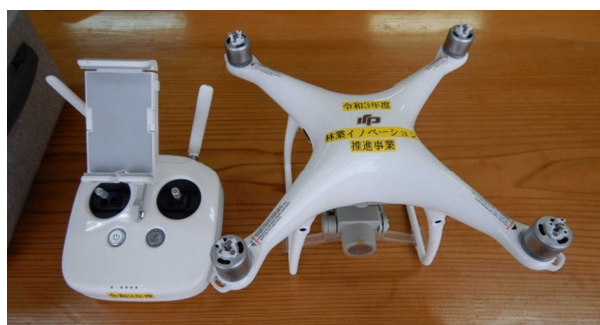
図1 ドローン(Phantom 4 Pro)

導入したドローン(Phantom 4 Pro)(図1)は、高解像度の撮影用が可能で安定性があるという理由で選定した。その他の備品はドローン操縦用のiPad miniタブレット、大きなデータを解析するためのデスクトップパソコン、高解像度の32インチモニター、画像ソフトはドローンと互換性のあるDJI TERRAを選定した。一式の導入経費はおおむね100万円強である。

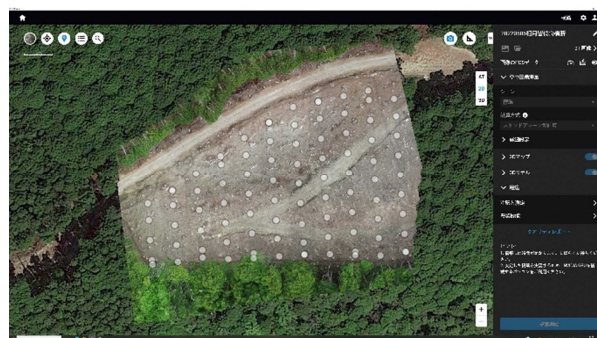
図2 作成したオルソ画像

撮影は令和4年5月、高度45mで自動飛行させ、撮れた写真を画像ソフトDJI TERRAにインポートしオルソ化した。写真枚数(点群数)によるが10分ほどでオルソ化ができる(図2)。

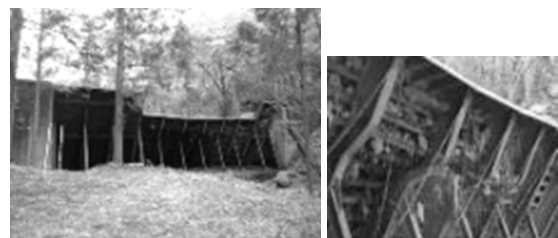
写真3 宮沢のバットレス式治山ダム（左）
バットレスの劣化状況（右）

具体的な劣化状況については、鋼材の腐食が激しく、上流斜梁材が著しく変形していた（5本中4本）。以上のことから、今後の大雨をきっかけとして、梁材等の破損が進行し、抑止していた土砂の流出等により、災害を引き起こすことが考えられる（写真3）。

補修を計画している宮沢のバットレス式治山ダムは、昭和50年度に島田市川根町笹間下地内に施工された。この施設は、静岡県治山個別施設計画（平成30年度）に掲載されており、令和3年11月の点検の際に健全度Ⅲ「早期に対策が必要な状態」と評価されている。

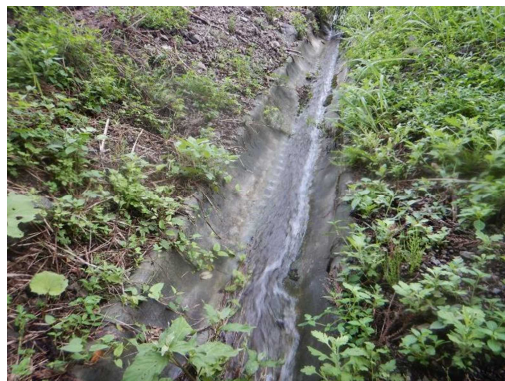
図7 コンクリートキャンバス

コンクリートキャンバスとは、英国で開発された布地にセメントを封入した複合材料で、現地布設後に散水等をして硬化する。平成27年から2件、腐食が発生した半円型のコルゲートフリューム水路と、隙間が発生したコンクリートU字溝の補修に採用されている。現在も問題なく水路として機能している。

コンクリートキャンバスは水路全体を覆うため、水衝部のさらなる腐食の心配はない。ただし、水路の渡しアングルや施工時の運搬が支障となる場合がある。

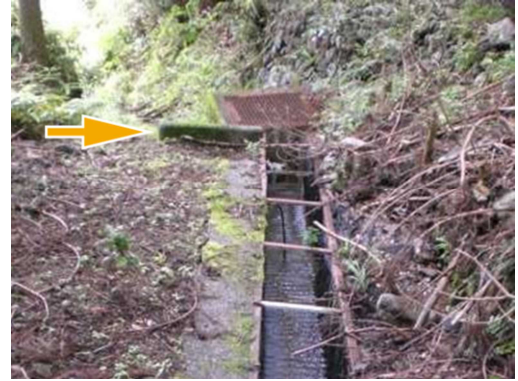
図10 帯工を設置した水路

また、水路脇の表面水を水路に誘導する形にした帯工を設置するという方法もある。平成10年に設置した現場では、現在も埋戻部が浸食を受けることなく水路の機能を維持している。植生土のうを同じ形に積むだけでも、同様の機能が期待できる。

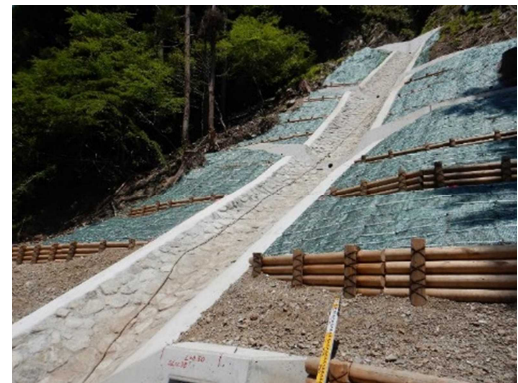
図11 令和4年度施工 練石張水路

現在、天竜地域では石積みの技術が廃れており、施工業者にとって練石張は初めての施工だったが、無事設計書どおり完成した。

一方でどちらの現場も1m施工するのに約1日かかるという施工性の低さが課題となった。主な理由は、1列弧状に石を並べてすき間をコンクリートで埋めた後、固まるまで約1時間の待機時間があるという点である。出来栄は景観上も強度も期待どおりであったものの、現実的に施工は難しいという印象だった。

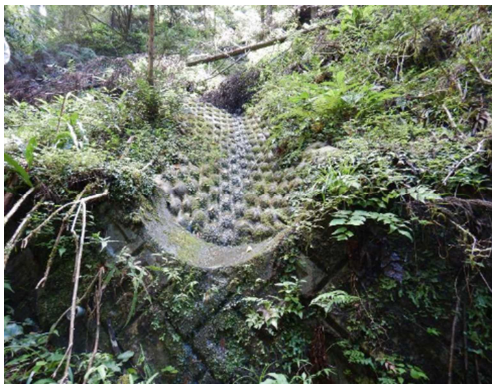
図 12 布製型枠水路

布製型枠工法とは高強度合成繊維の布製型枠に流動性コンクリート又はモルタルをポンプで圧入する工法である。

天竜農林局では昭和63年から5件布製型枠水路を施工しており、今回の点検で異常はなかった。この工法では、水路を二股にしたり、小段にすることが容易で、地山になじんだ状態を維持できる。

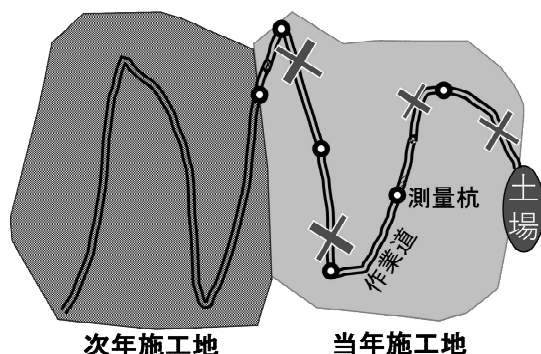
図6 作業道の検査待ちにより休工期間が生じる施工地の位置関係の例

オルソ画像等により作業道の検査内容の計測を行ったことにより、路体への杭の打設が省略された。これは測量の省力化とともに機械の稼働率の向上に貢献することがわかった。路体に測量杭を打設した場合、測量杭は竣工検査まで保護する必要があるため、多くの車両系の林業機械は検査が終わるまで作業道を走行することができない。このために、施工地の位置関係によっては休工期間が生じる場合がある(図6)。オルソ画像等の活用はこのような休工期間を削減し、機械の稼働率を向上させる効果が期待できる。

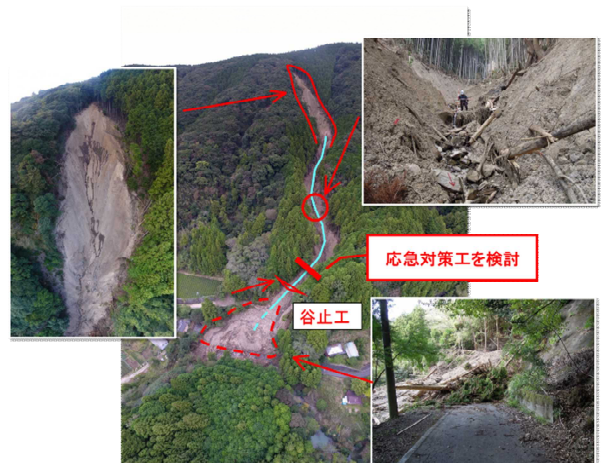
図2 施工地の全景

道への土砂流出を抑止するために、谷止工を計画した（図2）。一方で、溪流には水が多く、礫や倒木を含んだ不安定土砂が堆積していることから、再度土石流発生の懸念があった。また、谷止工施工予定箇所の上流側を見ると、溪流が大きく曲がっているため、上流から土砂が流れてきても気づかずに被災してしまうことが予想された（図3）。このことから、二次被害防止のため、谷止工の上流部に仮設工として、応急対策工を検

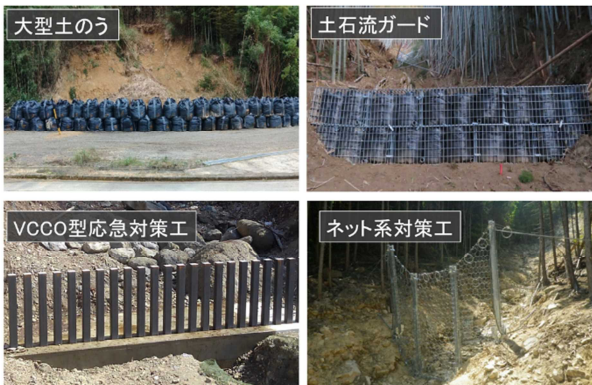
図4 応急対策工の比較工種

これらの条件を踏まえて、4つの工法を比較した(図4)。「大型土のう」は、治山工事で頻繁に使われている。近年は、大型土のうを鉄線のカゴ枠に入れることで強度を高めた「応急土石流ガード」という工法もある。「ネット系対策工」は土木工事で使われることが多い。最後に比較的新しい工法である「VCCO型応急対策工」を候補に挙げた。

4つの工種を具体的に比較するため、それぞれ特徴となる効果ごとに評価をした(表1)。本施工地では、高い強度や、迅速な施工を重視したいため、強度面で劣る大型土のうや、工期・資材調達で劣るネット系対策工は不適だと考えられた。大型土のうと鉄線から構成される応急土石流ガードに対して、VCCO型応急対策工は、鋼材やコンクリートから構成されるため、強度が強いと考えられ、また施工費用が安価であったことから、本施工地ではVCCO型応急対策工を採用することとした。

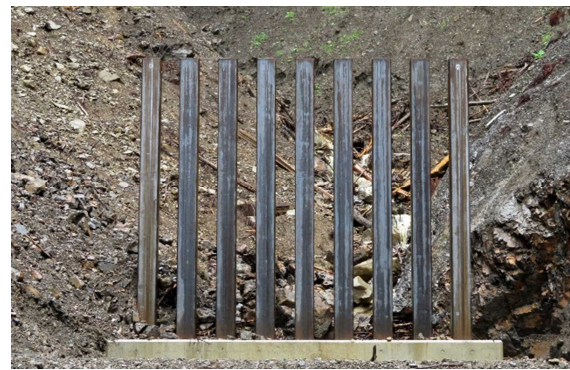
図5 VCCO型応急対策工(本施工地)

基本構造として、CFT柱(Concrete Filled Steel Tube)と呼ばれる、角型鋼管にコンクリートを充填した柱を、並列に配置している(図5、図6)。純間隔は、土石流の捕捉や、出水時の砂礫等の流下防止を考慮し、20cm~30cm程度を標準としている。CFT柱を支える基礎部は、底版コンクリートからなる、逆T型擁壁構造で構成される(図6)。

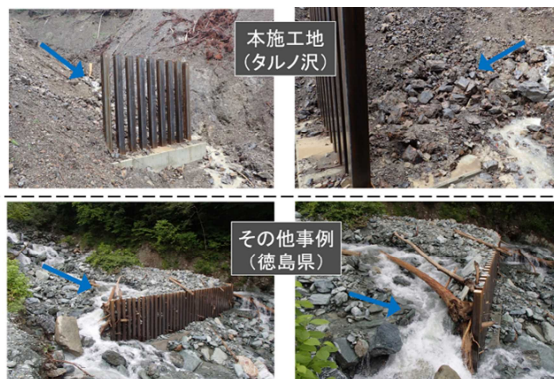
図7 施工事例（VCCO型応急対策工）

本施工地において、施工後に台風7号が通過したが、背後には多少の礫混じりの土砂が溜まっている程度で、現地に大きな影響はなかった（図7上段）。徳島森林管理署により2021年に施工された事例では、施工後に土石流が発生したが、大量の礫や流木を問題なく捕捉した（図7下段）。CFT柱に変状等もみられず、問題なく機能を発揮した。

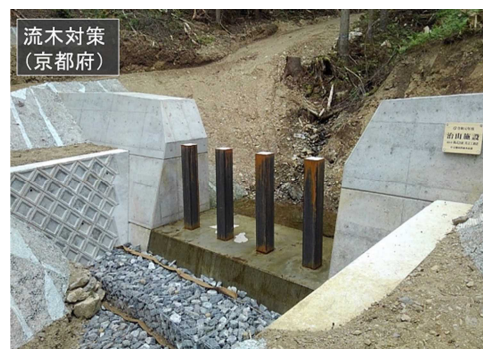
図8 施工事例（流木対策工）

る。京都府で2021年に施工された流木対策工は、仮設工事ではなく本設工事としてCFT柱を使用した（図8）。同様に、長野県で2020年に施工された崩壊土砂・落石対策工はVCCWと呼ばれ、CFT柱の山側にエキスパンドメタルを配置することで、細かい土砂も捕捉できる構造となっている（図9）。なお、静岡県新技術にも登録がされている（KT-210007-A）。

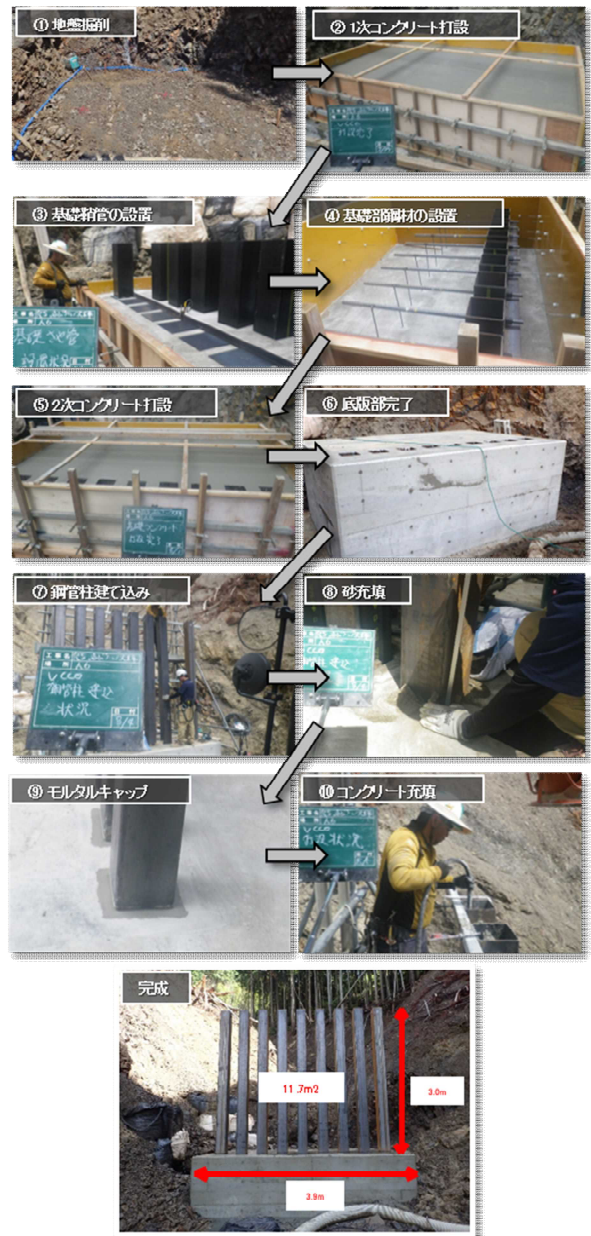
図10 VCCO型応急対策工の施工フロー

本施工地におけるVCCO型応急対策工の施工フローをまとめた（図10）。まず所定の床
