土木施設長寿命化計画
斜面施設ガイドライン

点検・対応マニュアル(案)

平成 19 年 3 月 20 日

静岡県土木部河川砂防総室砂防室
道路総室道路保全室

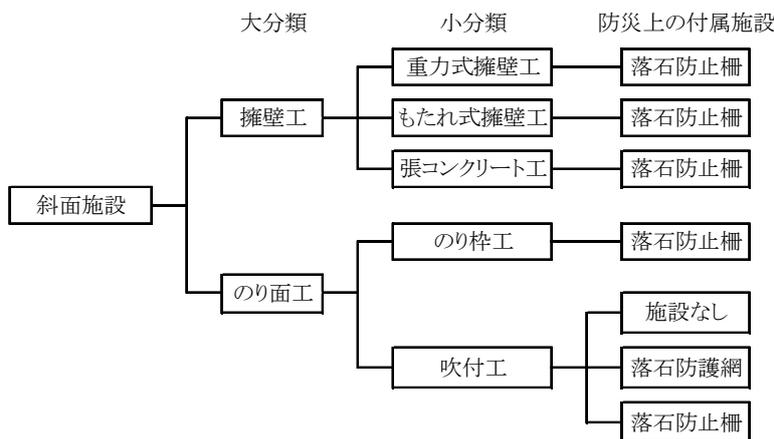
図-2.1 斜面施設の種類

点検・対応マニュアルは、静岡県で管理する道路および急傾斜地の斜面施設のうち、図-2.1に示すように、擁壁工とのり面工に適用する。また、落石防止柵や防護網は防災上の付属施設として取り扱い、点検では劣化・老朽化、破損等の状況を確認する。なお、基本的に構造物施設のみを点検の対象とするため、自然斜面（自然がけ）は含まない。しかし、擁壁工については、施設背面斜面の不安定化に起因した施設変状などが想定できるため、自然斜面も含めた状態把握を行うこととする。

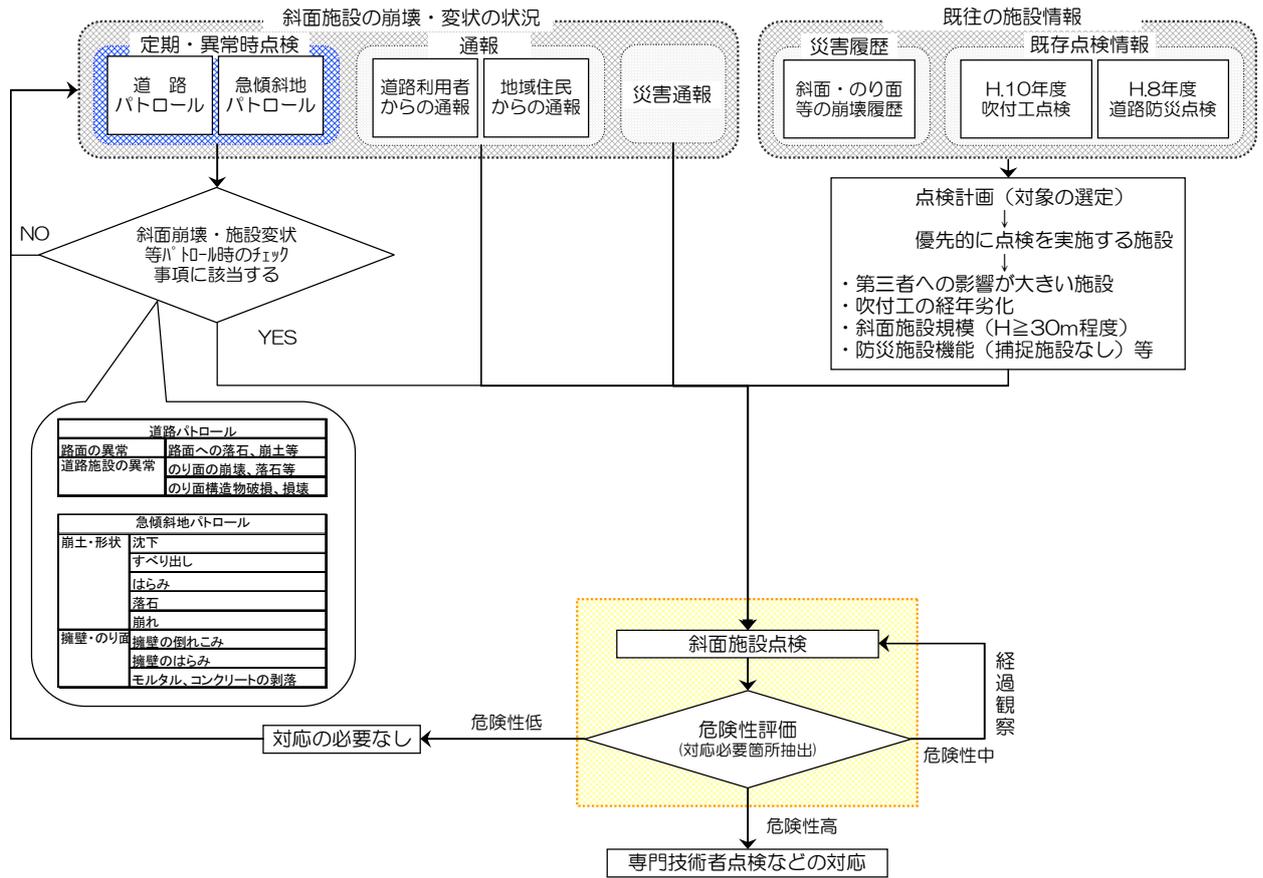
図-2.3.1 各種点検との連携

上記を踏まえ、現行の各種点検及び点検情報と本マニュアルの体系・連携は、表-2.3.1 および図-2.3.1 に示す関係に整理する。

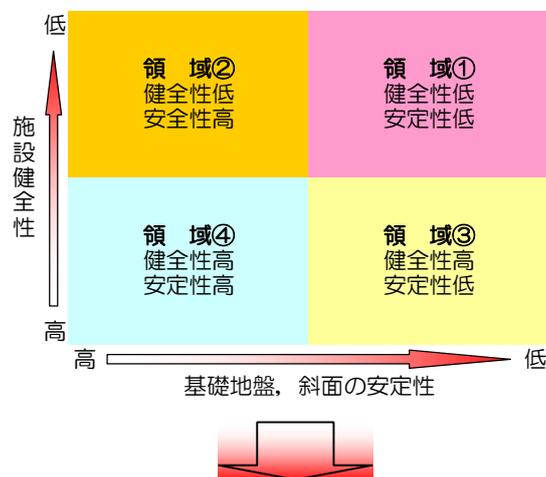
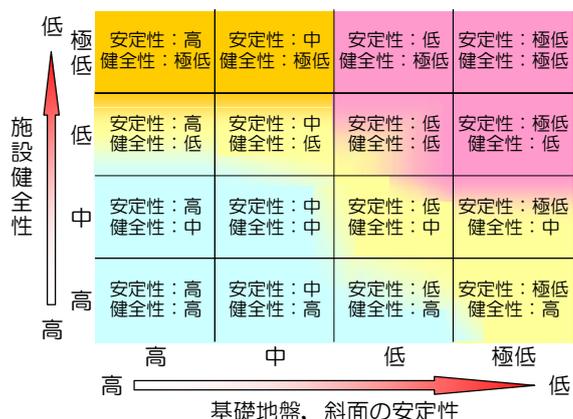
「施設健全性」と
「基礎地盤・斜面の安定性」
の2つの維持管理指標を用いた
評価の基本的な考え方

より細やかな対応を考慮した
4段階の指標に対する評価

図-4.1.1 施設の状態把握・評価の考え方

「施設健全性」および「基礎地盤、斜面の安定性」を維持管理指標とした施設の状態把握は、図-4.1.1 に示す2つの指標を軸としたマトリクスで表現される。簡便のため、各指標の評価を高低の2段階とした場合、マトリクスは4つの領域に区分される。

本マニュアルでは、上述の状態把握・評価の基本を踏まえ、さらに細やかな評価区分を図るために、同図に示すように維持管理指標を各4段階で把握・評価することとした。これに基づく施設危険性の評価は表-4.1.1のように整理でき、危険性が高い施設は、「基礎地盤、斜面の安定性」によって、施設状態が異なることに留意が必要となる。

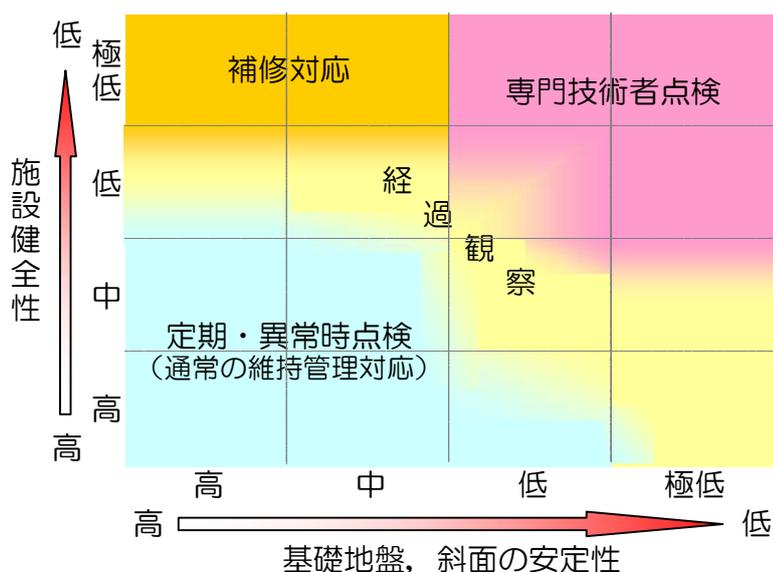
図-4.2.1 斜面施設の対応区分のマトリクス

したがって、前節で示した「施設健全性」および「基礎地盤、斜面の安定性」に対する各4段階の評価は、表-4.2.1の対応区分に分類でき、図-4.2.1の対応区分のマトリクスを目安として、専門技術者点検、補修対応、経過観察、定期・異常時点検（通常の維持管理点検）の対応方針を決定する。

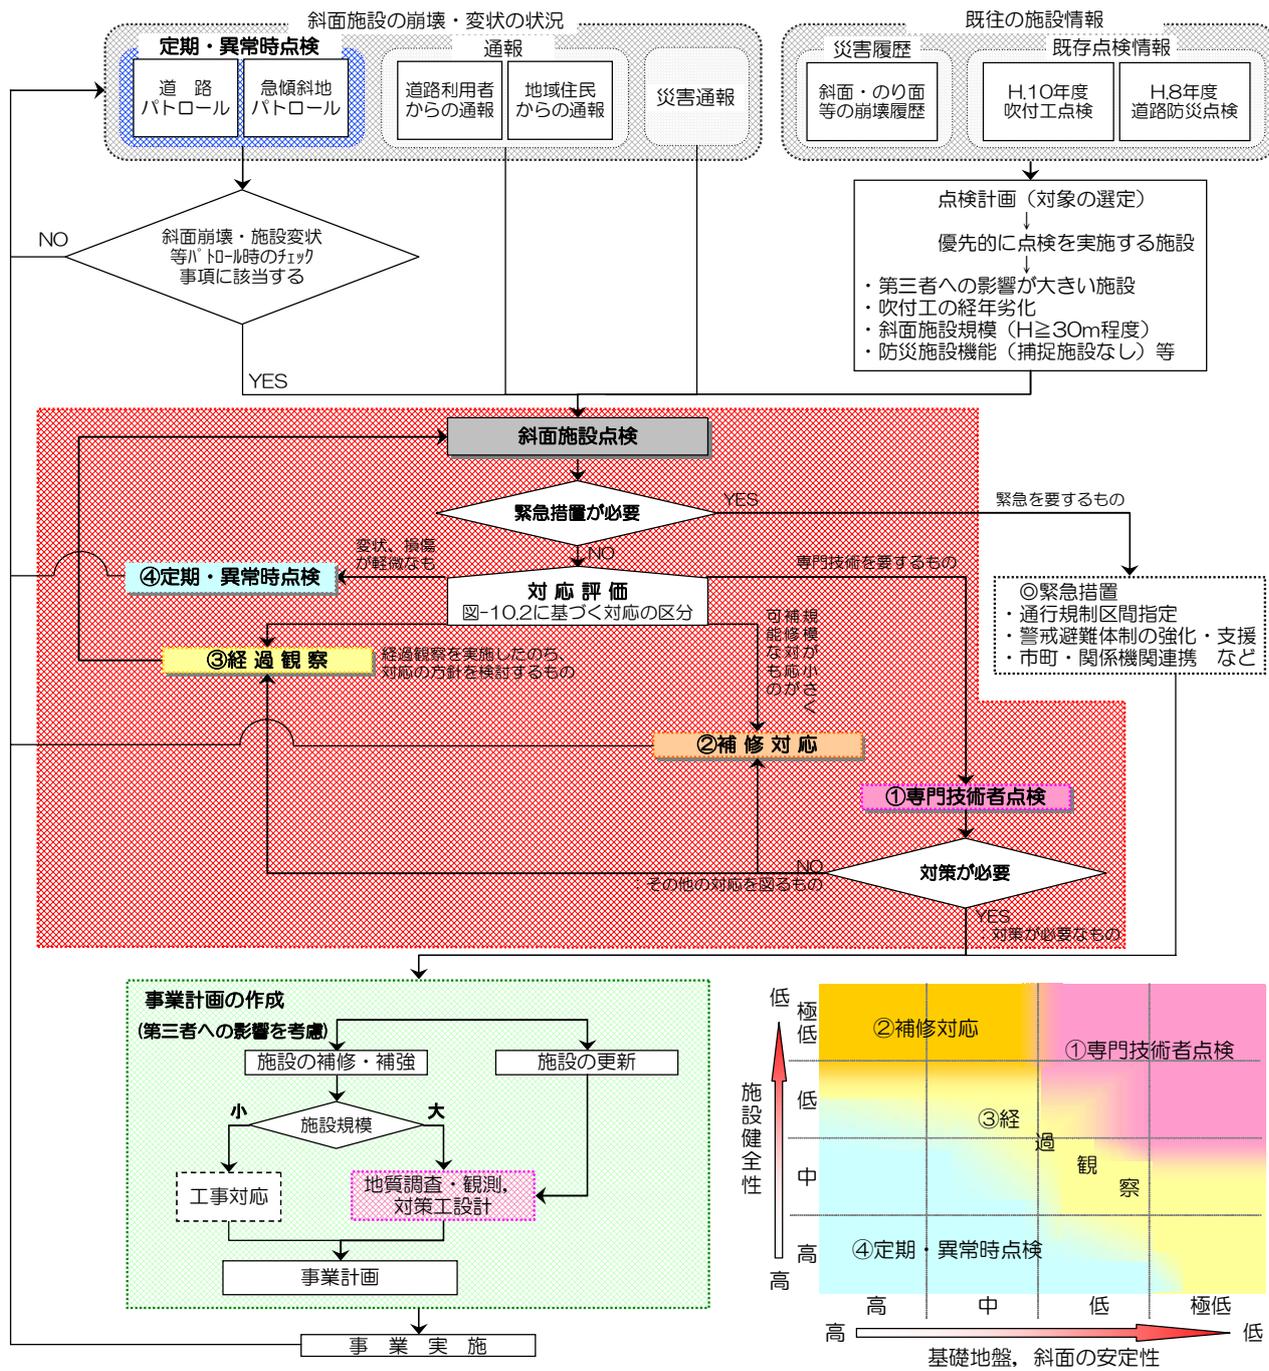
図-5.1.1 斜面施設点検・評価の流れ

図-5.1.2 点検結果に基づく対応区分の目安

斜面施設点検・評価の流れは図-5.1.1 に示すとおりであり、斜面施設点検の結果については、施設点検者が点検項目のチェック状況から、維持管理指標である「施設健全性」および「基礎地盤、斜面の安定性」について、“高い・中位・低い・極めて低い”の4段階の区分を行うことにより、図-5.1.2 を目安として、①専門技術者点検、②補修対応、③経過観察、④定期・異常時点検（通常の維持管理対応）の選択を行う。

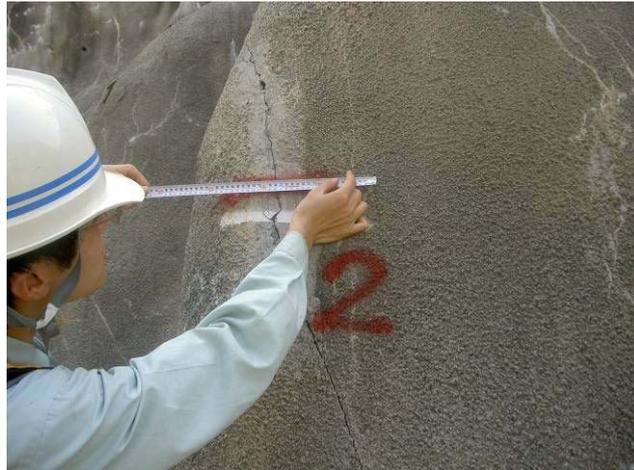
スプレーによるマーキングの事例

吹付工など鋸や釘の打設（削孔を伴う）が施設健全性に悪影響を及ぼすと考えられる斜面施設では、スプレーやペンキで計測地点に目印を付し、毎回同一地点で測定を行う。

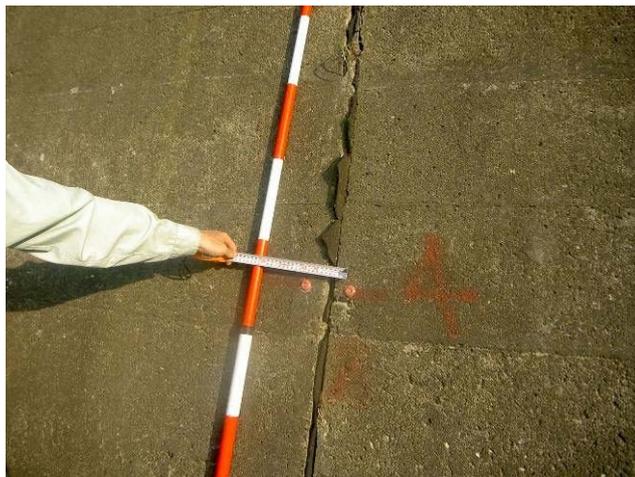
鋸によるマーキングの事例

擁壁工など比較的マッシブなコンクリート構造物では、鋸や釘の打設（削孔を伴う）が確実であり、精度の高い観測が可能となる。写真のように計測地点に目印を付し、毎回同一地点で測定を行う。

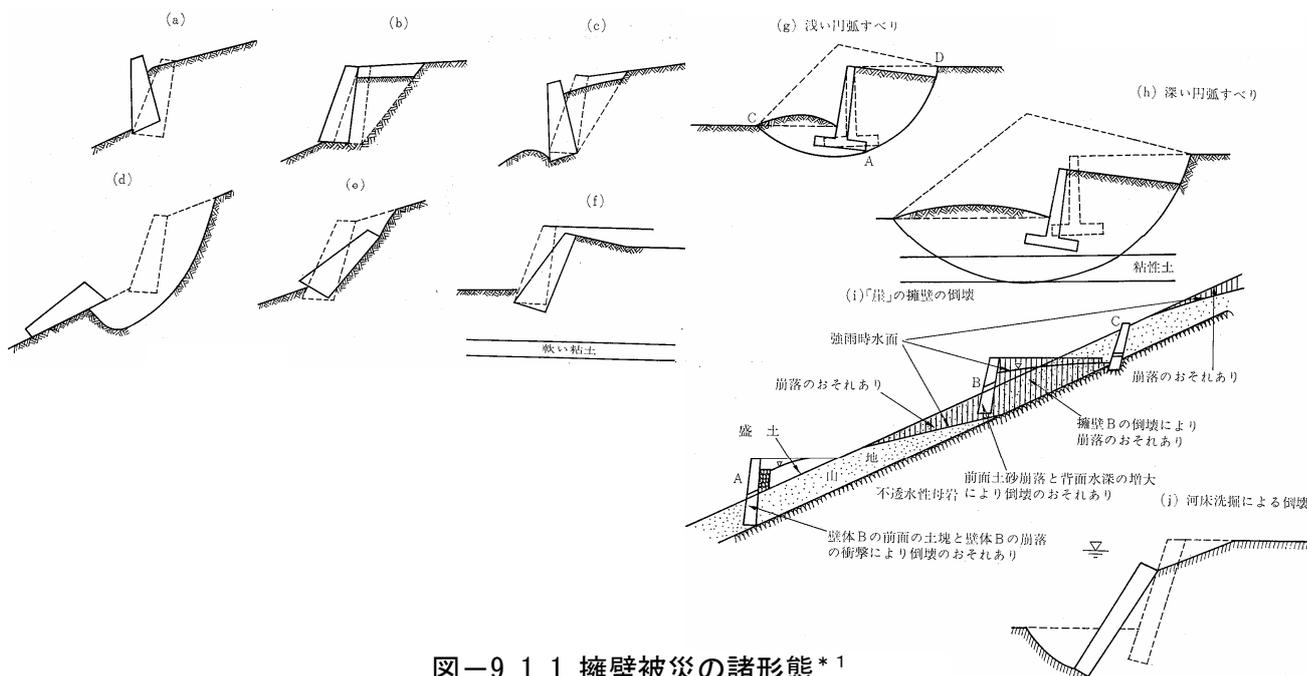
図-9.1.1 擁壁被災の諸形態*1

擁壁被災の形態は、図-9.1.1に示すとおりである。

このうち、斜面施設としての擁壁被災の形態は(a)～(h)であり、以下のような要因で擁壁倒壊が生じるとされている。

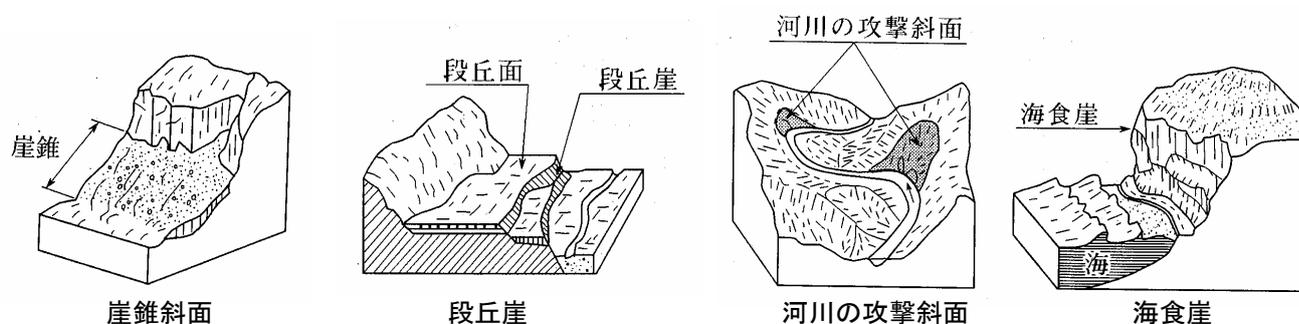
図-9.2.1 崩壊性の地形*²

静岡県における災害情報の整理結果から、発生頻度の高い地形要因として“尾根部凸型斜面”が抽出できる。また、一般的に“崖錐斜面”、“段丘・海食崖”及び“河川の攻撃斜面”は崩壊性の地形（図-9.2.1参照）と考えられているため、このような地形に該当するか否かを着目点とする。

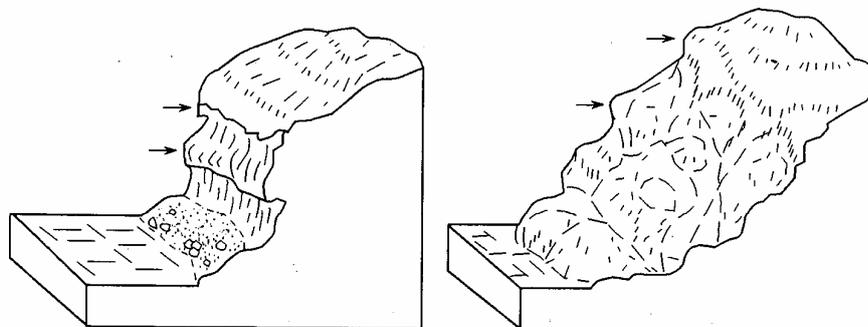
図中の→は基本的にオーバーハングであるが、点検上、左図を“明瞭なオーバーハング”、右図を凹凸として区別した。

図-9.2.2 オーバーハングと凹凸の区別*³

また、形状については、転石・浮石の分布が推察できるようなのり面の凹凸状況、及び明瞭なオーバーハングを着目点とした。なお、これらの区分は明確ではないが、図-9.2.2に示すように、相当程度の連続性と規模を有するものを“明瞭なオーバーハング”として、のり面表面において繰り返す頻度の高いものは凹凸と表現した。

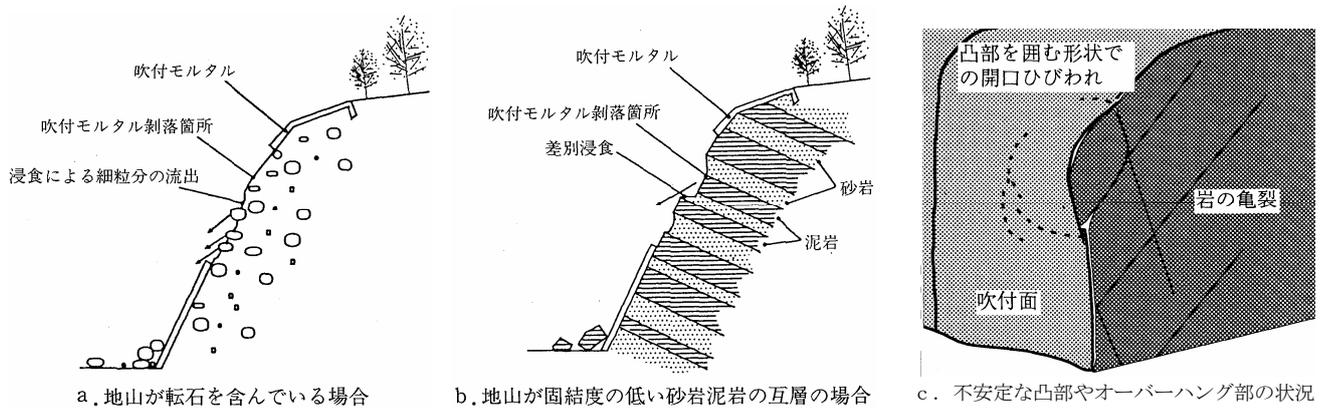
図-9.2.3 凹凸やオーバーハング部の不安定化の模式図*4

凹凸やオーバーハングを示す傾向がある地山や地形状況は、図-9.2.3に示すように転石を多く含んでいる場合、固結度の低い砂岩泥岩互層などで選択的な浸食が進む場合、脚部浸食などの進行で、上位斜面が残っている場合などがある。

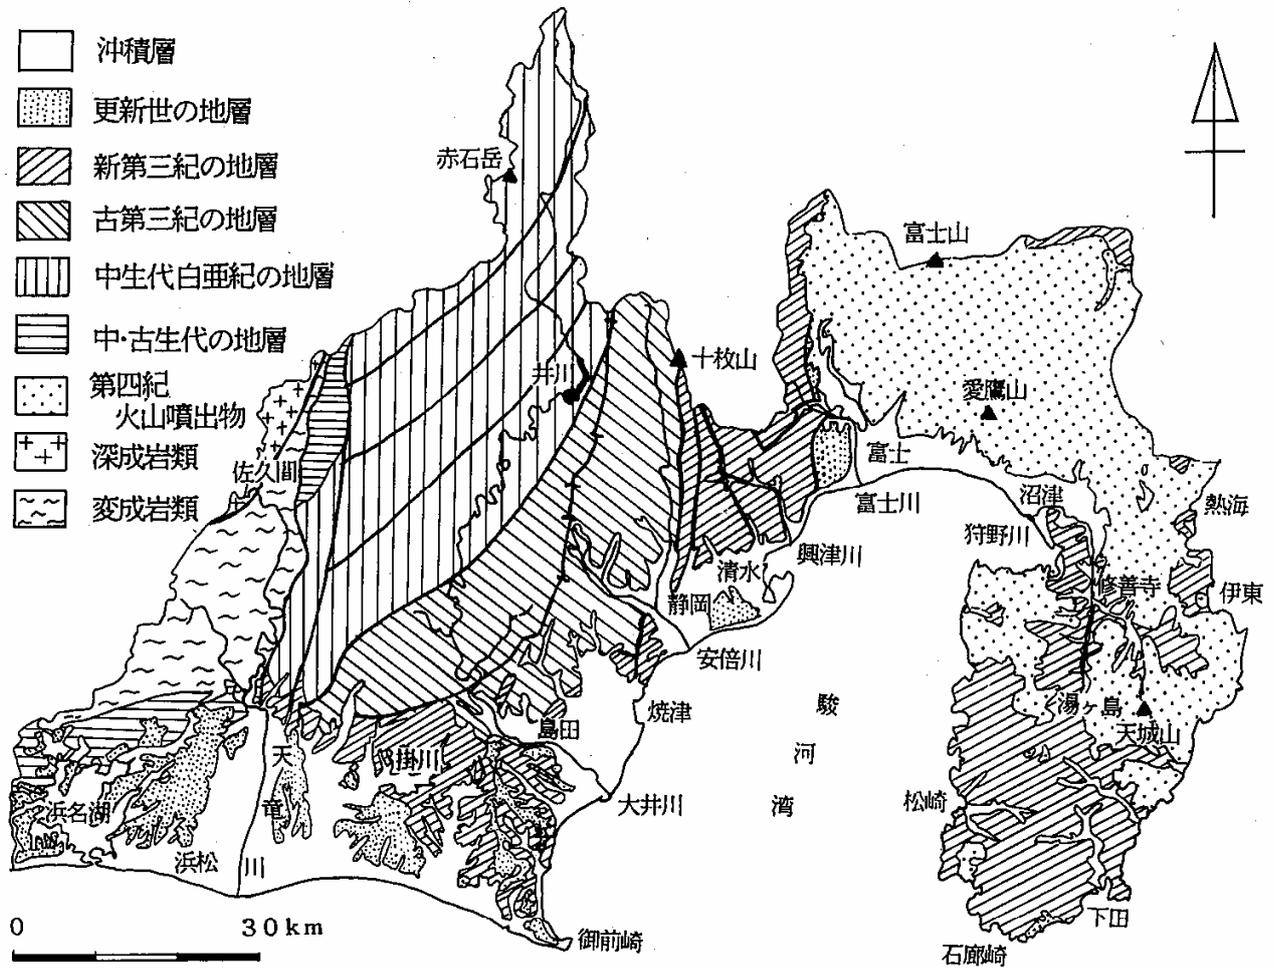
図-9.2.4 静岡県の地質分布概要*6

静岡県に分布する地質は図-9.2.4~9.2.5 および表-9.2.2 に示すとおりであり、基本的に点検対象施設の地質・土質は、点検時に周辺の露頭などから確認することが望ましいが、これが困難な場合には、同図・表を参考に判断する。

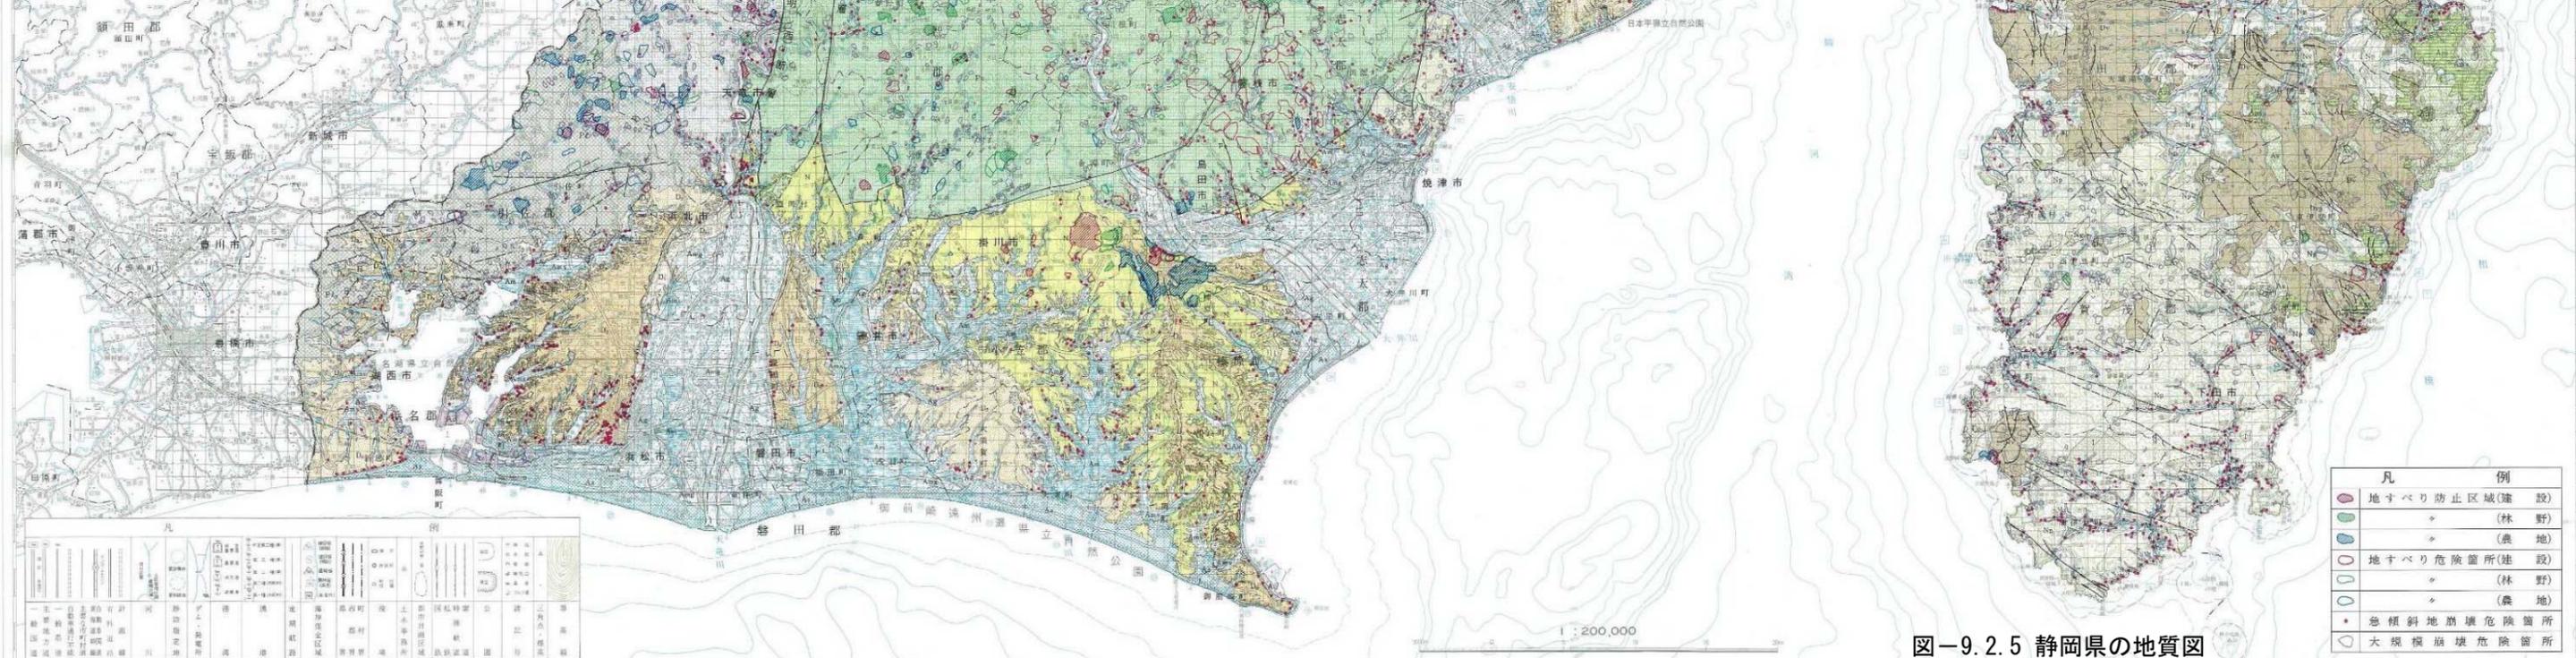
地すべり・急傾斜地危険箇所図
(静岡県地質図)

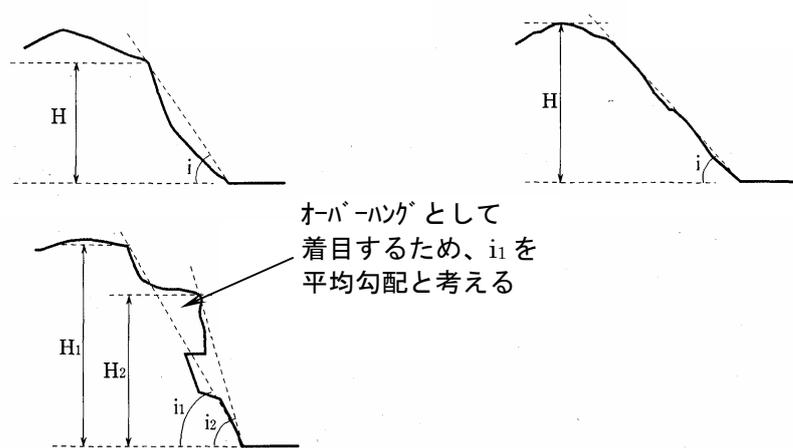
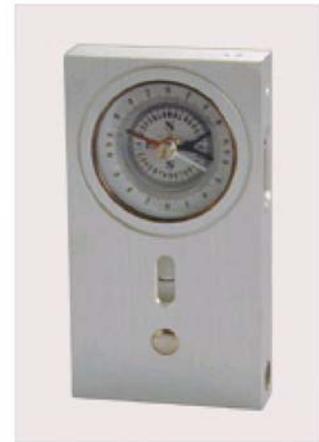
図-9.2.6 のり面勾配の測定例

地質踏査用クリノメーター（例）

なお、勾配の測定は図-9.2.6を参考に、分度器や地質踏査用のクリノメーターなどを利用する。参考として、勾配と角度の関係を表-9.2.3に示す。

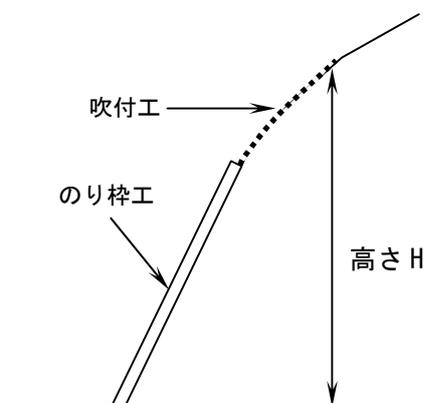
図-9.2.7 のり面高さの考え方

のり面高さは、図-9.2.7に示すように、吹付工やのり砕工等が設置されるのり面の高さを言い、上位の自然斜面を含めた高さではないことに留意する。

また、切土法面の場合、多くはのり面中央付近から両端に高さを減じることが多いが、点検時に着目する高さはのり面の最大の高さとする。

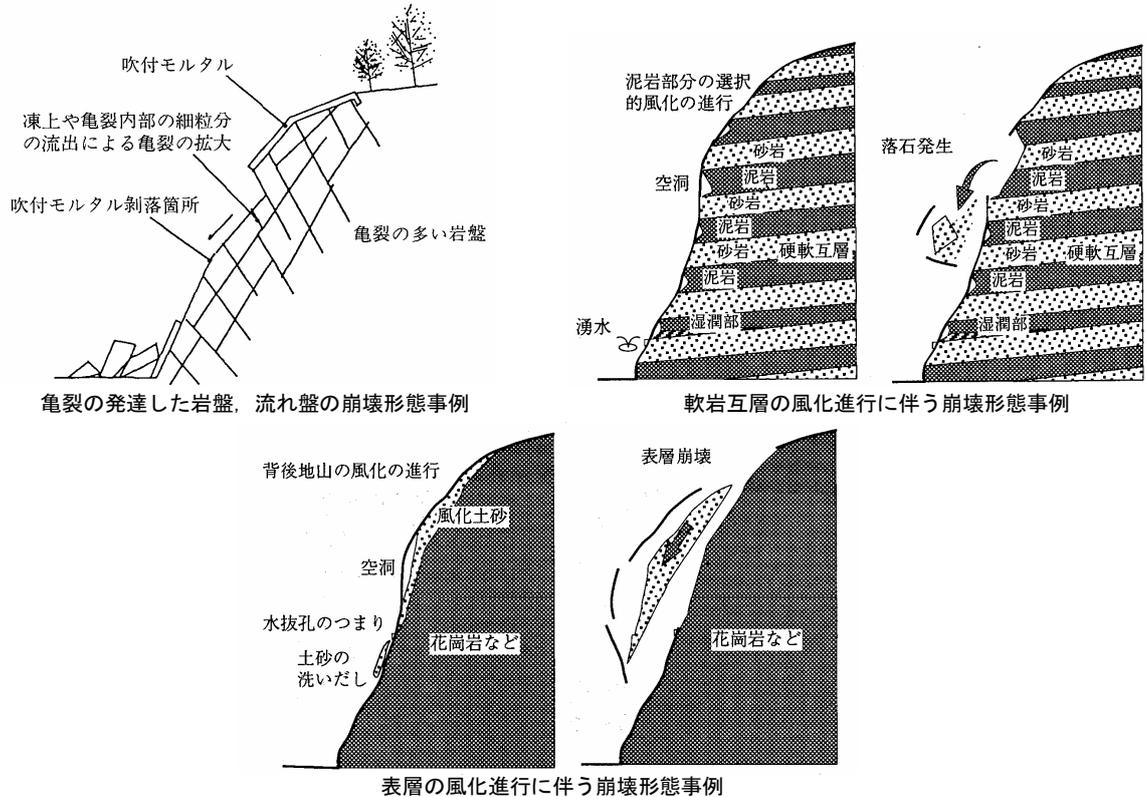
図-9.2.8 地質構造に起因した崩壊形態の事例*7

なお、図-9.2.8には、地質構造に起因した崩壊形態の事例を示す。

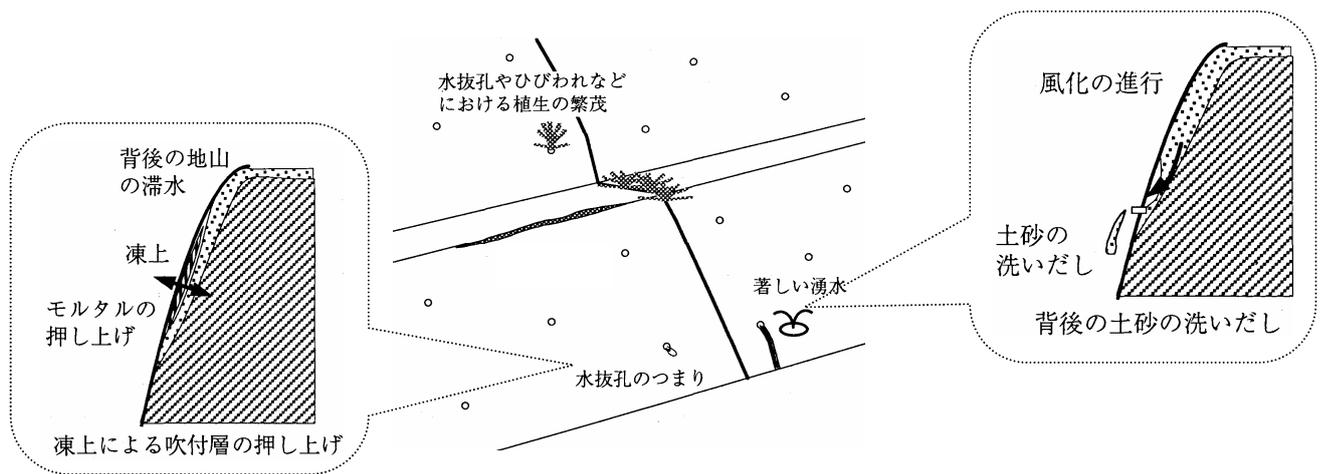
図-9.2.9 湧水によるのり面変状発生の概要*⁸

のり面では図-9.2.9に示すように、設置された排水孔（水抜孔）からの排水、排水孔以外の亀裂等からの滲み、背面地山の洗いだしによる土砂流出を伴うものまで、様々なパターンを呈する。湧水は施設の劣化を促進させることにも留意が必要であり、特に寒冷地では凍結融解作用が生じるため、その影響が大きい（写真-9.2.1参照）。

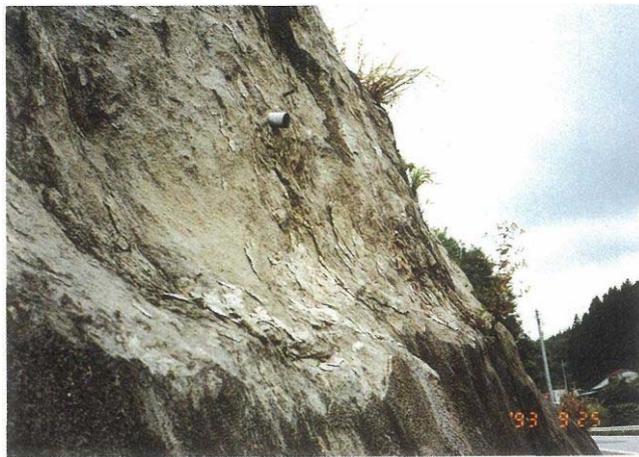
写真-9.2.1 凍結融解による表層剥離の事例*⁹

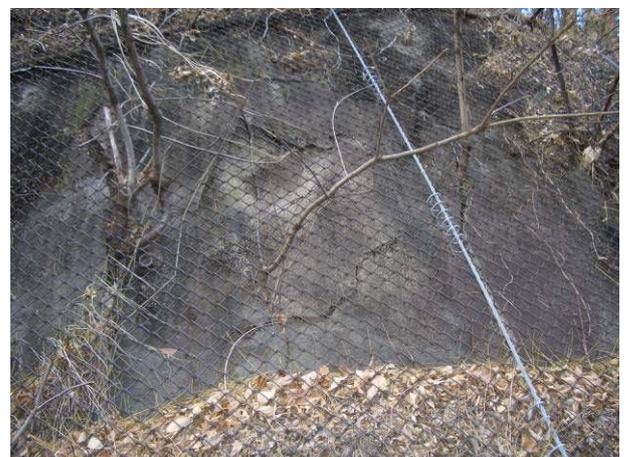
写真-9.2.2 植生の根張りによる亀裂・剥離*¹⁰

また、常時水の供給がある箇所では、植生が繁茂し易い環境となり、植生の根張りなどにより亀裂等が伸展する原因にもなるため、点検時には留意が必要である（写真-9.2.2参照）。

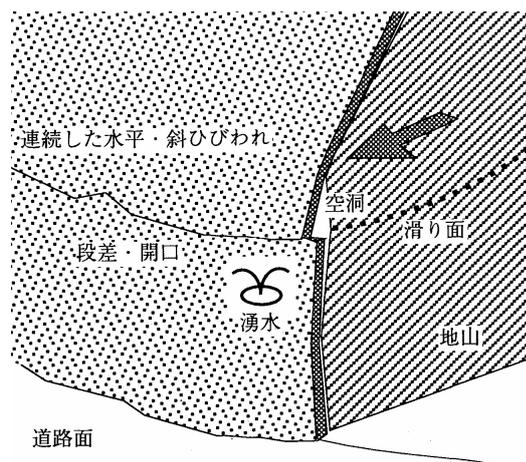
図-9.2.10 すべりに伴う湧水発生の概要*¹¹

すべりによる崩壊形態では、すべり面に沿って湧水が確認されることも多く、連続した開口亀裂やズレ・段差が確認された場合には、特に周辺に湧水の分布を疑うことも重要である（図-9.2.10参照）。

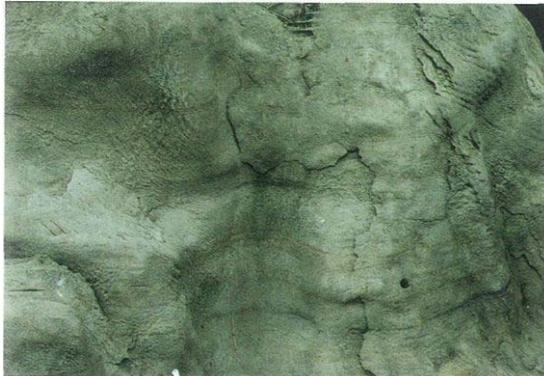
写真-9.2.3 ラス網の露出した吹付工*^{1 3}

既にラス網や配筋が露出するような吹付工は、剥離の繰り返しによって所要の吹付厚さが確保できていない可能性が考えられる（**写真-9.2.3**参照）。施工後10年程度の経過、施工不良、あるいは気候条件が厳しいなどの理由で、吹付工に亀甲状の亀裂が生じると、やがては薄層の剥離に進行することが多い（**写真-9.2.4**参照）。

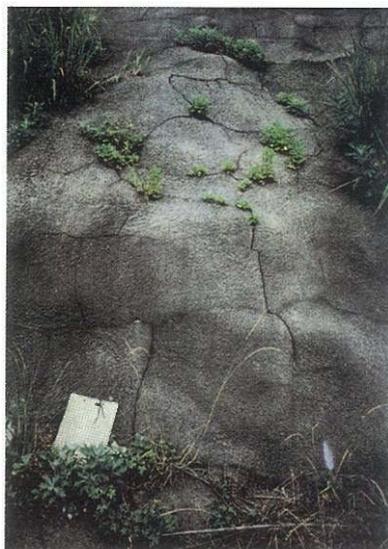
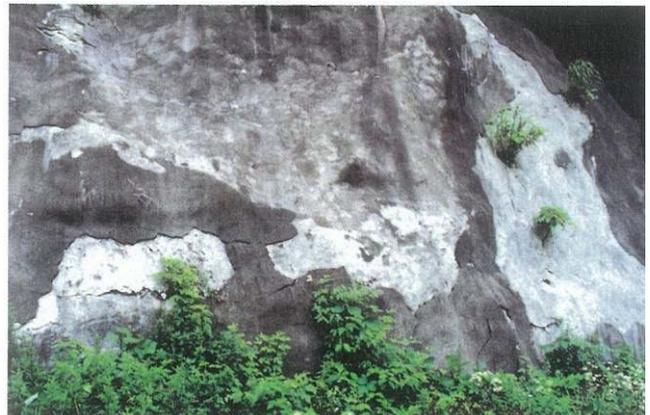
写真-9.2.4 吹付工の亀甲状亀裂から表層剥離への進行*^{1 4}

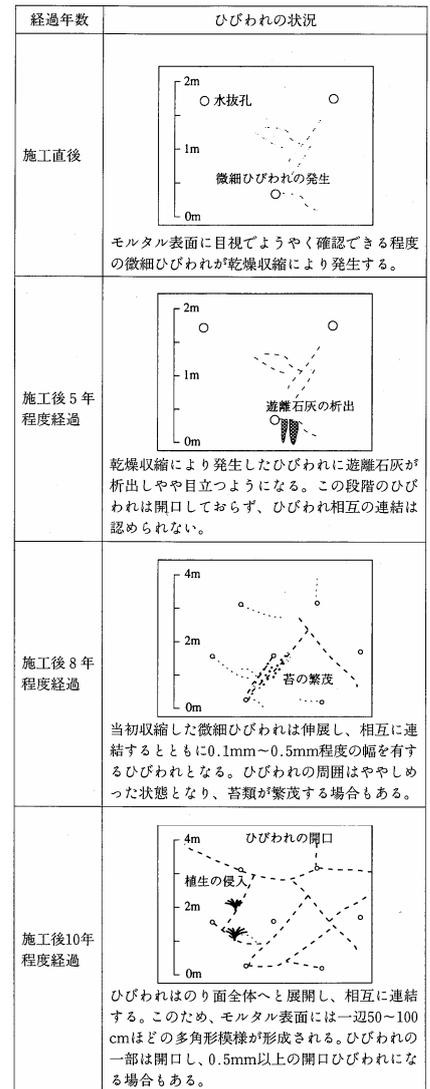
図-9.2.11 経年と劣化の進行例*^{1 2}

一般的には施工後の経過年数に従う劣化による変状は、**図-9.2.11**のように伸展すると考えられており、変状の発生密度や程度は経過年数に比例する傾向がある。

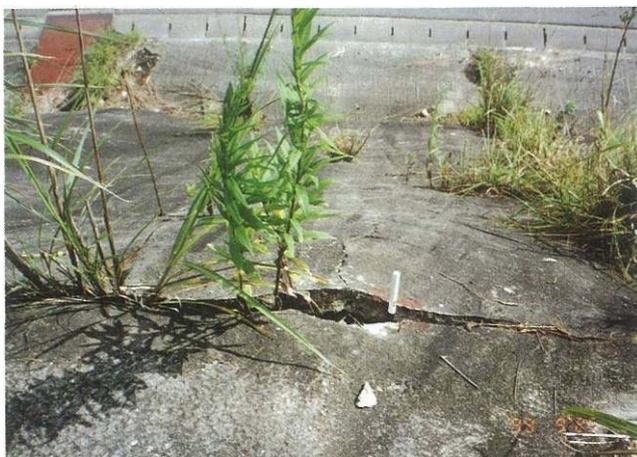
角部に生じる段差を伴う開口亀裂

写真-9.2.5 吹付工に生じる重大な変状の事例*¹⁵

植生由来を除く開口亀裂は、応力が集中し易い角部や凸部、法尻部に生じやすく、特に連続性が見られる場合、あるいは発生の密度が高い場合、崩落・崩壊等発生の予兆と考えることができる。

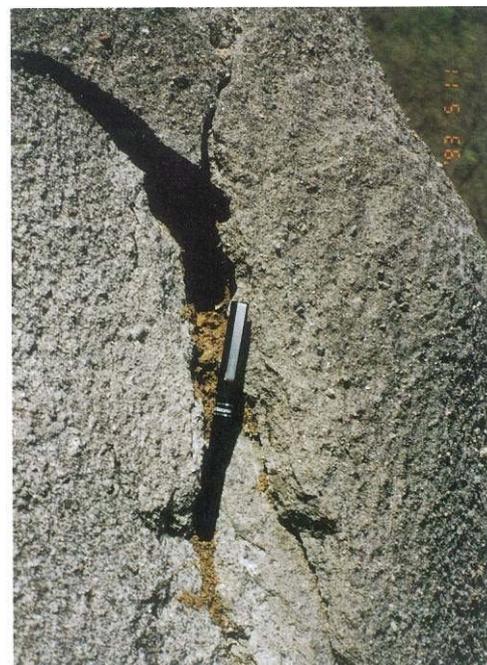
凸部に生じる段差を伴う開口亀裂

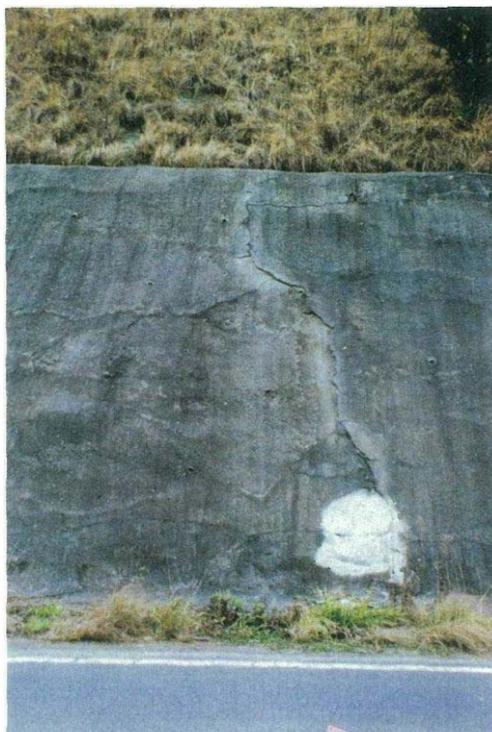
連続性のある開口亀裂

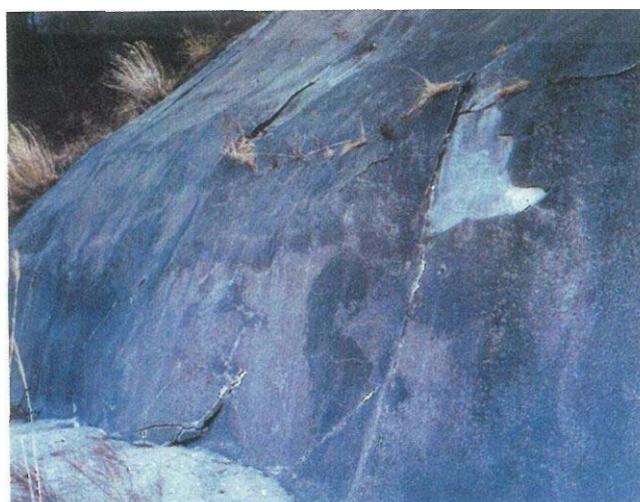
法尻部のはらみ出し

また、開口亀裂には“陥没・剥落”及び“明確な段差、ズレ、基礎部の沈下、はらみ出し”を伴うこともあり、このような変状は、自重や外力によって生じたものと判断できる。

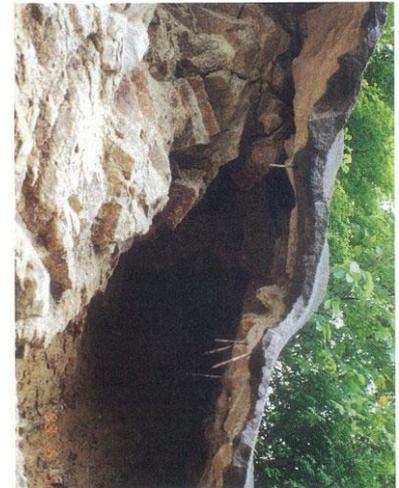
写真-9.2.6 空洞の事例*16

浮きや空洞は図-9.2.12 に示すように、凍上による吹付層の押し上げ、後背の土砂の洗い出しによって生じる事例が多く、これが進行すると写真-9.2.6 のような空洞を形成するに至る。

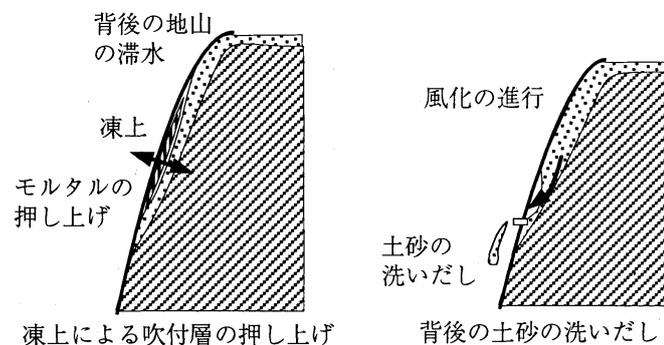
図-9.2.12 浮きや空洞の発生要因の事例*17

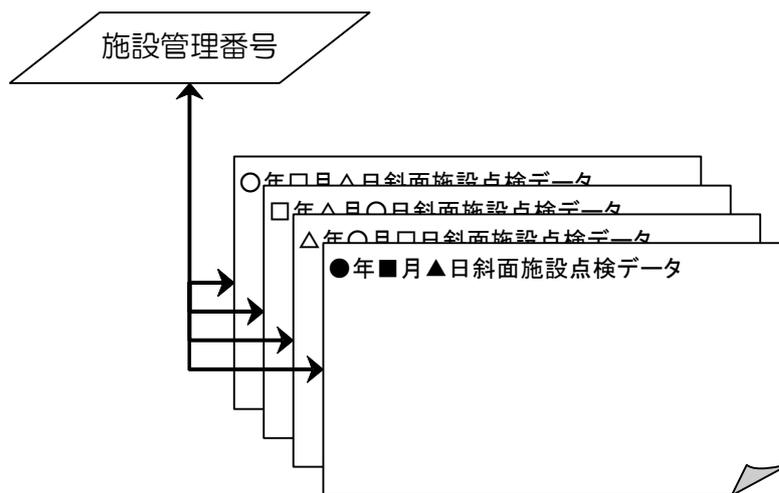
図-10.1.1 斜面施設点検データの管理の考え方

斜面施設点検データは、図-10.1.1の概念でデータ管理を行う。

インデックスと斜面施設点検表は、擁壁工と同様に図-10.1.1に示した概念で、施設管理番号を介してデータ管理を行う。

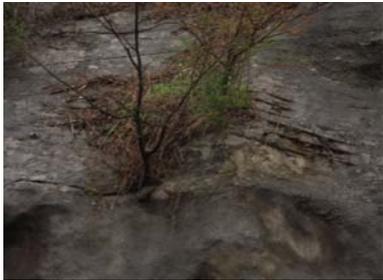
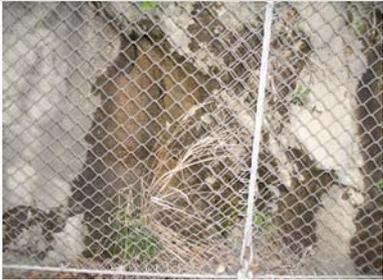
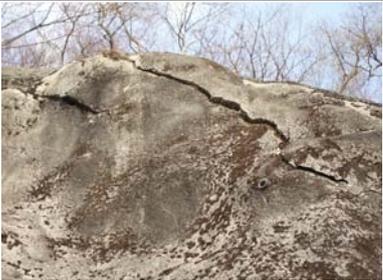
図-11.1.2 変状記録写真表の作成例（写真はイメージ）

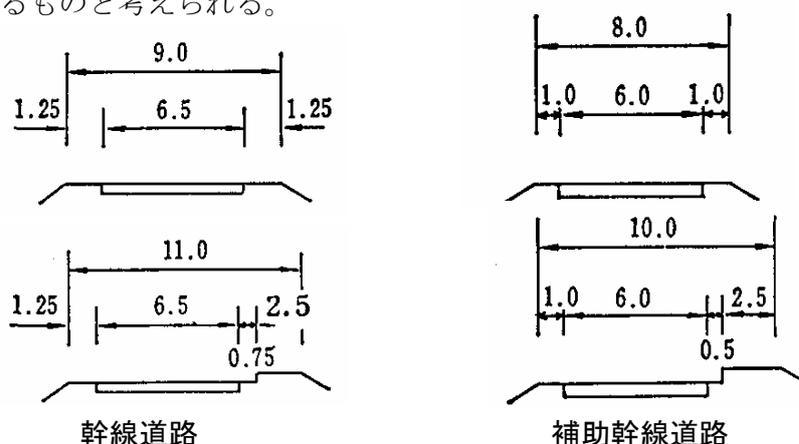
図-11.2.2 山間地一般部の標準的な道路構造

一方、一般的な道路幅員は図-11.2.2に示すとおりであり、2車線道路で約10mの幅員となる。崩壊土砂の安息角は30°（参考；礫混じり砂-密実でないもの：35°～砂-密実でないもの：30°～砂質土-密実でないもの：25°）程度であると推察でき、これが道路に堆積すると図-11.2.3のような状況になる。

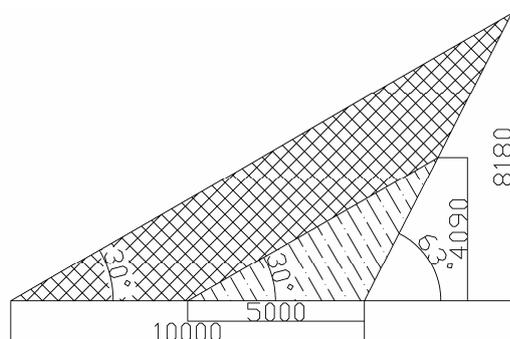
図-11.2.3 崩積土の道路への堆積状況想定図

片側通行規制が想定される崩壊土量
 $: 5\text{m} \times 4\text{m} \times 1/2 = 10\text{m}^2$
 延長 10m で 100m^3
 全面通行規制が想定される崩壊土量
 $: 10\text{m} \times 8\text{m} \times 1/2 = 40\text{m}^2$
 延長 10m で 400m^3

概ね延長10mを想定した場合、平均的な2車線道路では、半車線への土砂堆積：断面積10m²（×延長10m=100m³）で片側通行規制相当、2車線への土砂堆積：断面積40m²（×延長10m=400m³）で全面通行規制相当の崩壊土量と推定でき、500m³を超える崩積土量では道路を越流することが予想される。このような試算結果は、崩壊履歴の区分と良好な近似を示すことが判り、これらの崩壊土量が被災に対する目安になるものと考えられる。

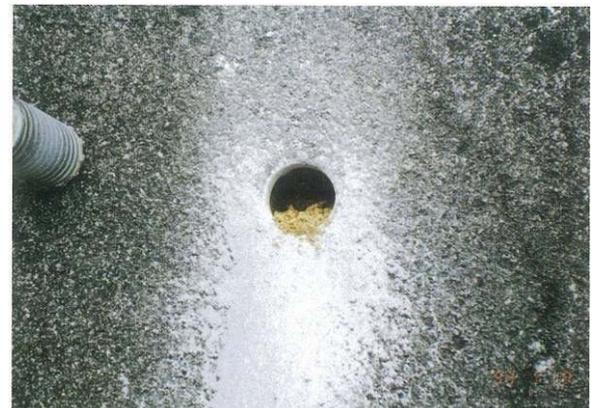
吹付モルタルのコア抜き状況*19

なお、熱赤外線画像解析結果の検証するために、コア抜きによって実際のモルタル背面状況の確認することが、調査精度の向上のために重要となる。

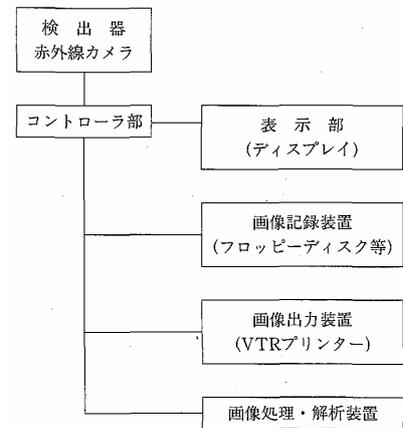
図-11.2.4 システム概要*18

熱赤外線調査は、物体から放射される熱赤外線エネルギーを検出し、その表面温度を平面的に映像化することによって物体内部の状態や性質を調べる手法である。標準的な熱赤外線調査システムは図-11.2.4に示す概要である。

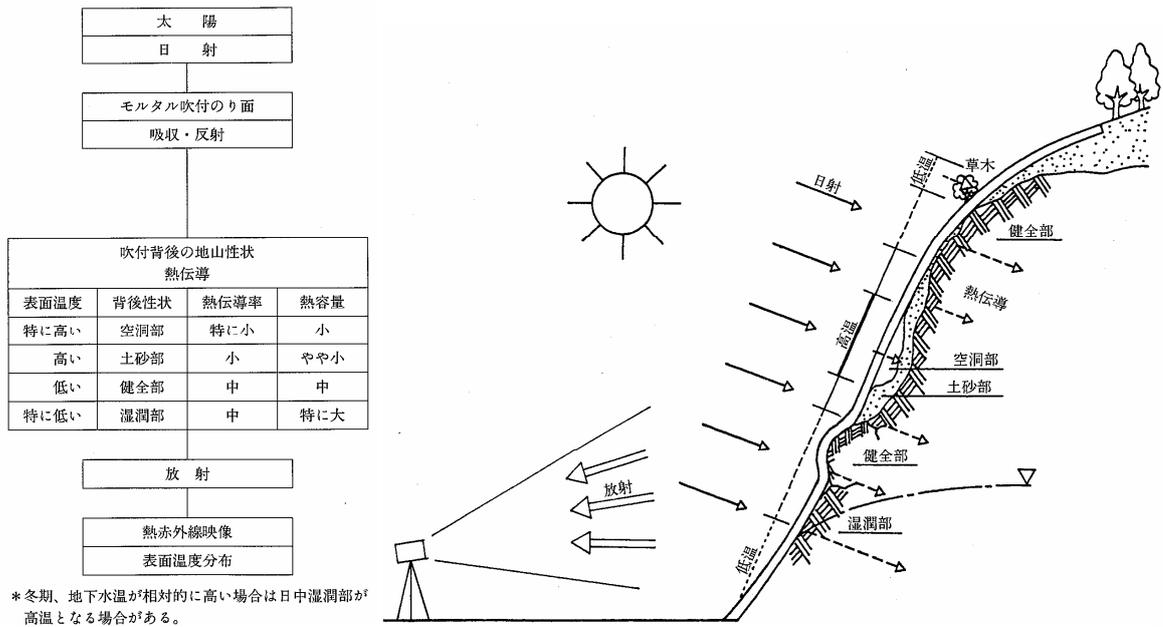
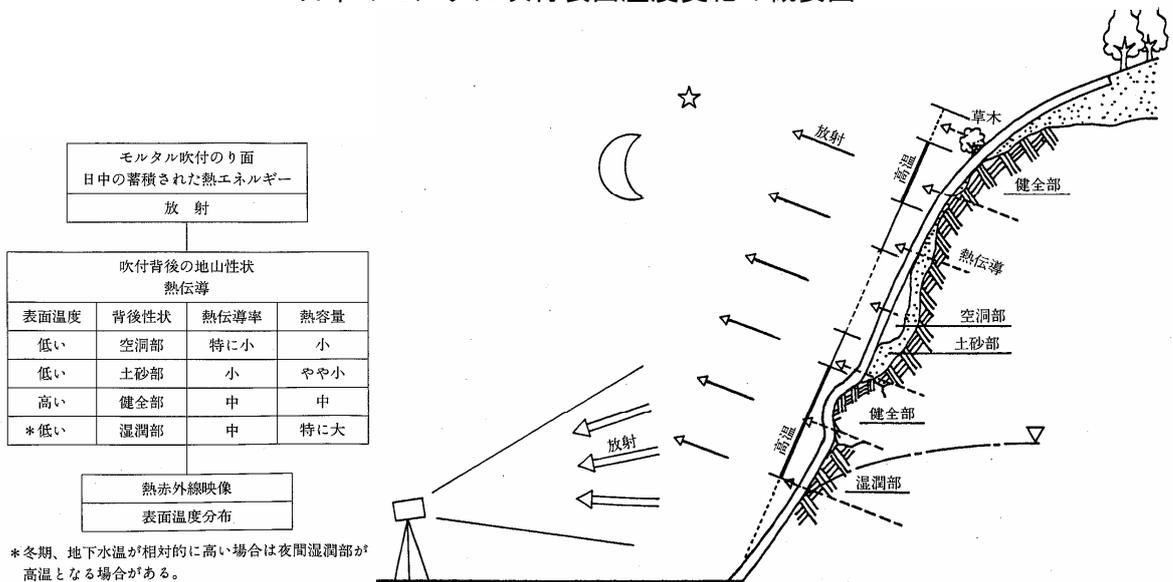
図-11.2.5 赤外線映像法による非破壊探査の概念図*²⁰

日中のモルタル吹付表面温度変化の概要図

朝、夕～夜間のモルタル吹付表面温度変化の概要図

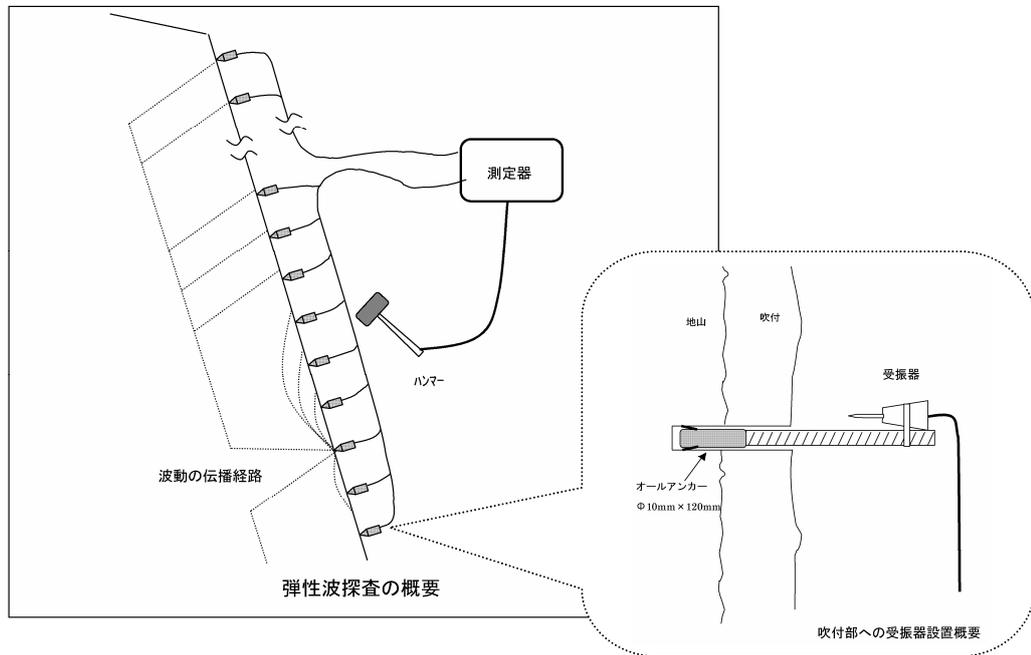
図-11.2.6 吹付のり面弾性波探査概要図

受振器の設置はのり面部に対し斜距離で2m程度の間隔で配置する。また、起振地点は測線上5~10m間隔に設定する。なお、このような探査では、受振器を設置するためにクライミングを行う必要がある。

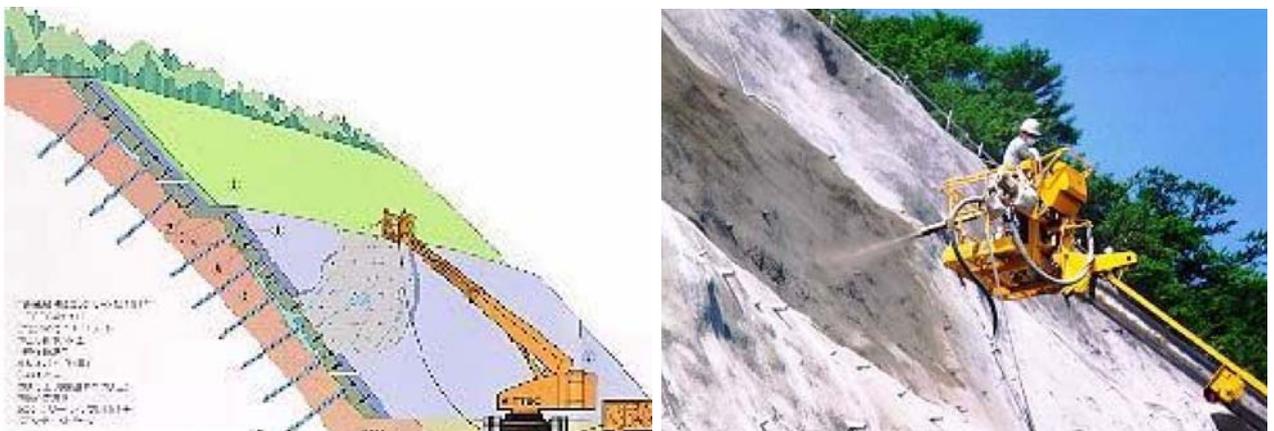
ReSP（レスプ）工法概要図

【ReSP（レスプ）工法】

工法概要：既設吹付モルタル上から、補強鉄筋ならびに鋼繊維補強コンクリート吹付を施工し、空隙等に注入を行い斜面安定・補強を図る。既設モルタルを撤去しないため、産業廃棄物の発生を抑制できる。

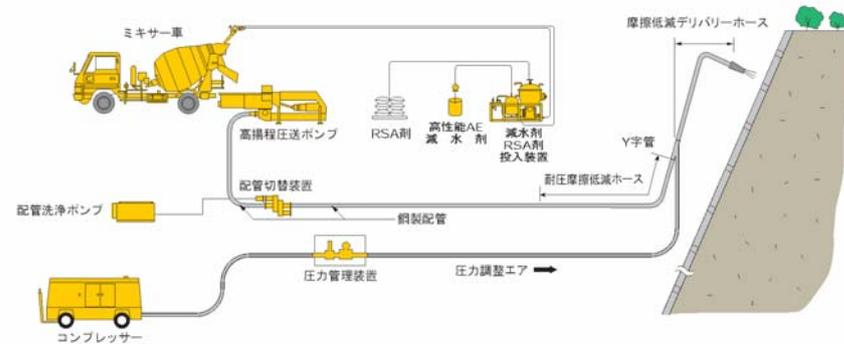
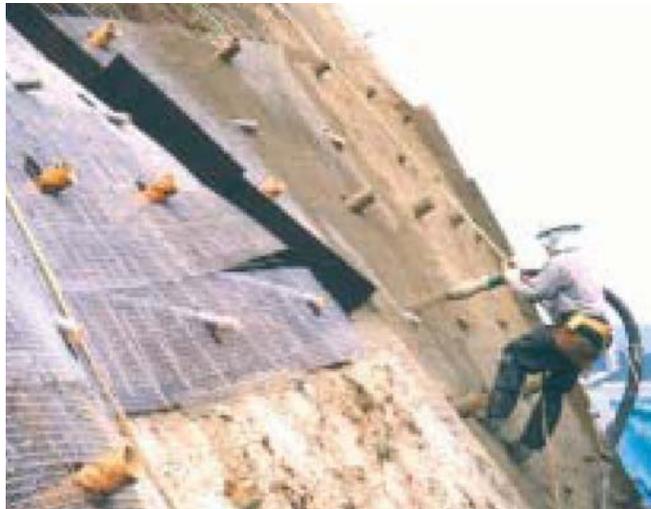
ユニラップ工法概要図

【ユニラップ工法】

工法概要：既設吹付モルタル上から、高強度コンクリート吹付を施工し、風化部や空洞へグラウトを注入するとともに、特殊アンカーを用いて、未風化地盤とモルタルを固定し、モルタル斜面安定・補強を図る。既設モルタルを撤去しないため、産業廃棄物の発生を抑制できる。

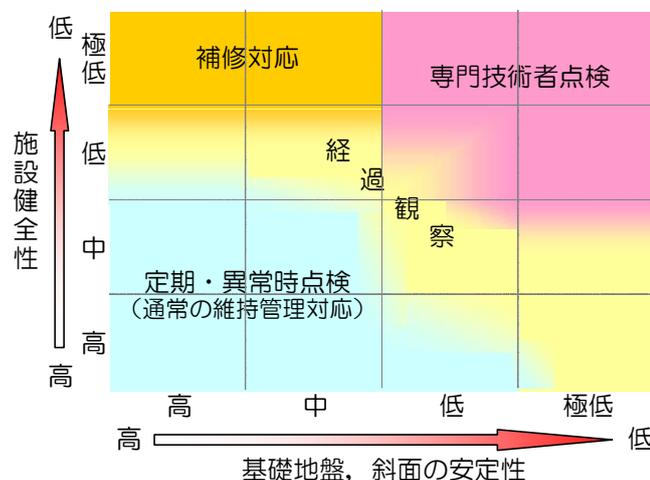
図-12.3.1 斜面施設の対応区分のマトリクス

基礎地盤、斜面の安定性に問題は少なく、施設健全性の喪失や低下が、施設の劣化・老朽化に起因していると考えられ、「基礎地盤、斜面安定性」は“中位”あるいは“高い”が、「施設健全性」は“極めて低い”と評価される施設を対象とする。

施設健全性の喪失や低下が、基礎地盤、斜面の不安定化に起因していると想定させる施設であり、「施設健全性」、「基礎地盤、斜面安定性」ともに“低い”あるいは“極めて低い”と評価される施設を対象とする。
