土木施設長寿命化計画
斜面施設ガイドライン

点検・対応マニュアル(案)

平成 19 年 3 月 20 日

静岡県土木部河川砂防総室砂防室
道路総室道路保全室

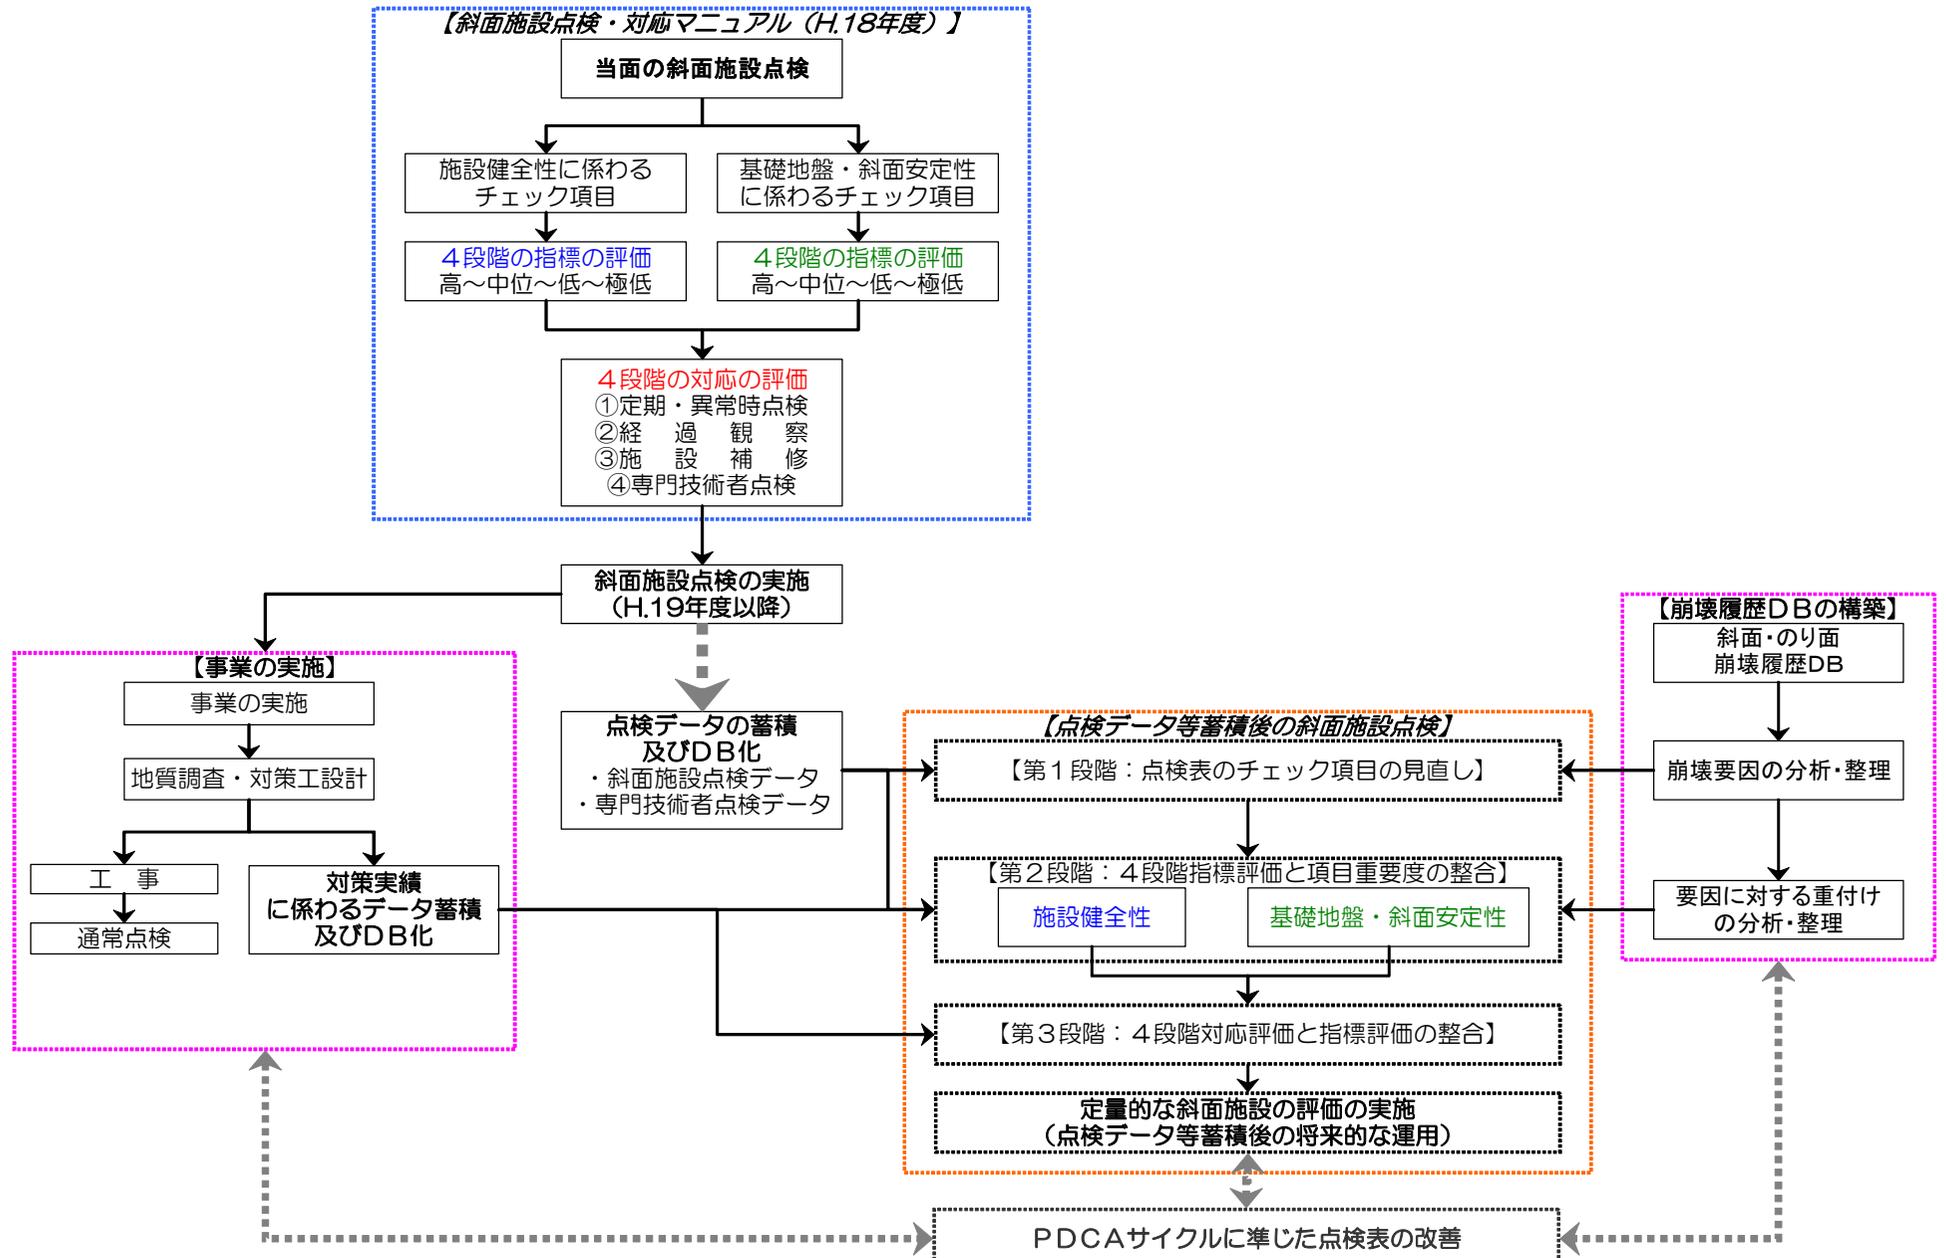
図-12.5.1 当面の斜面施設評価から点検データ等蓄積後の点検・対応マニュアル改善の流れ

当面の斜面施設評価から点検データ等蓄積後の点検・対応マニュアルおよび点検表の改善の流れは、**図-12.5.1**に示すとおりである。

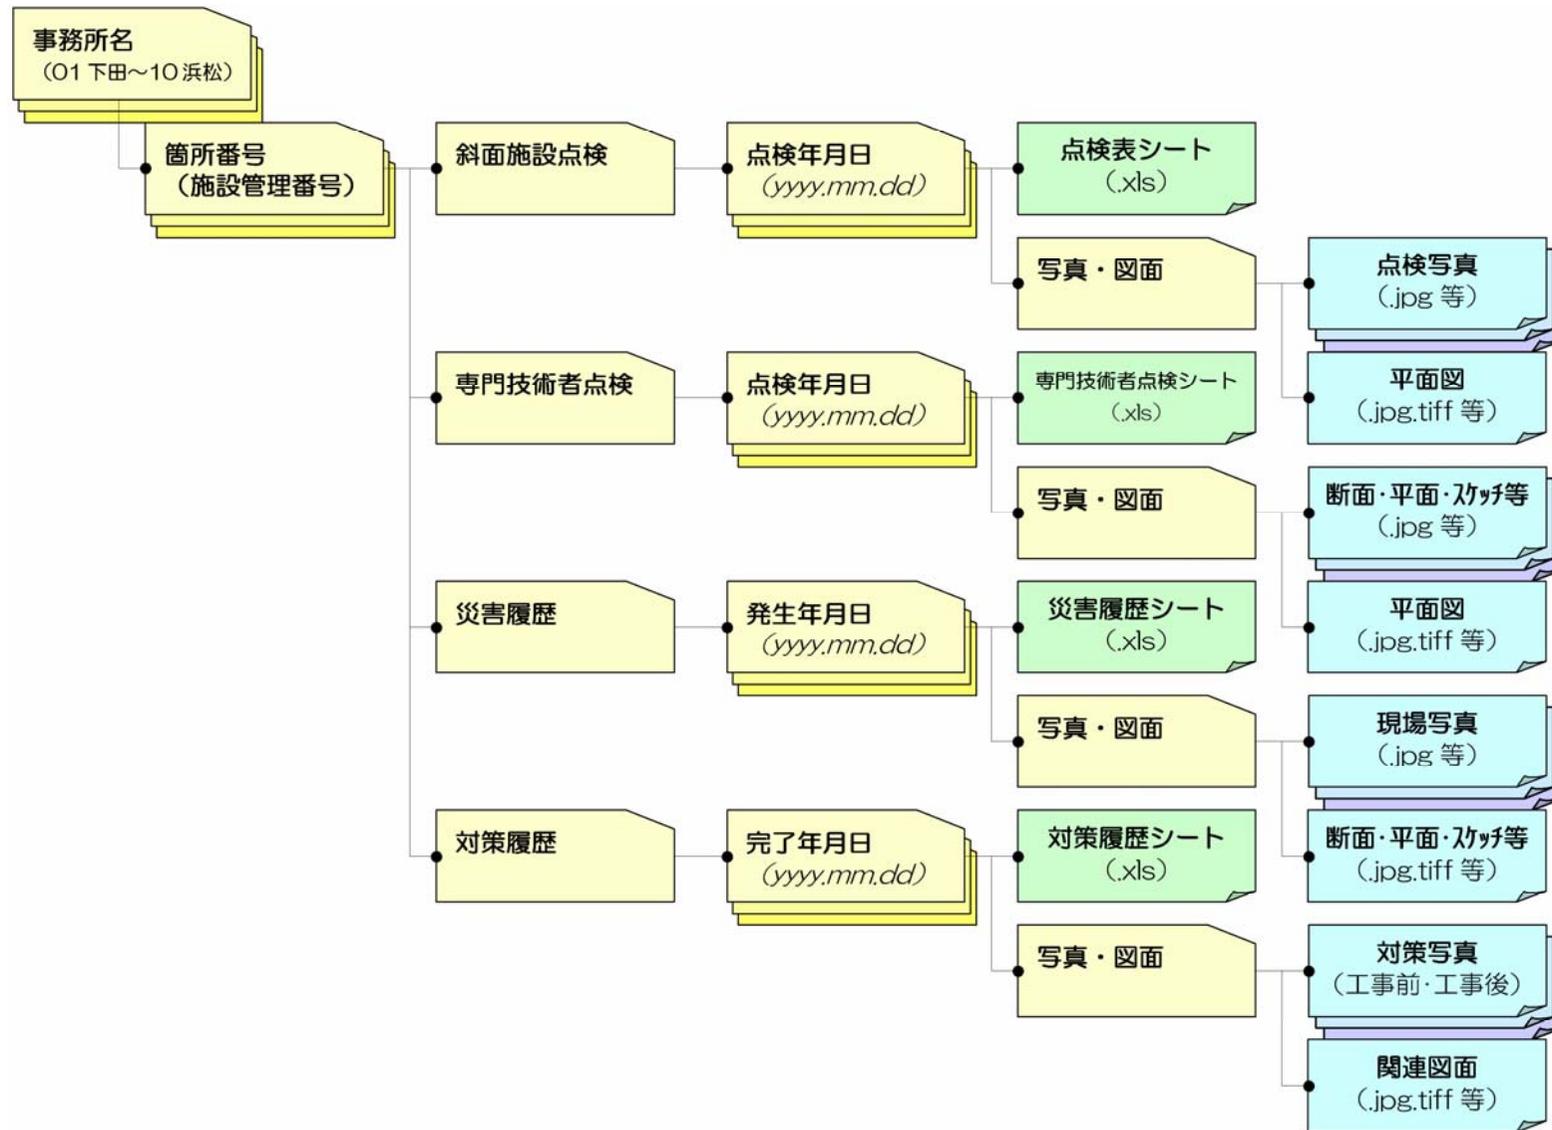
図-12.5.2 各種データ管理のためのフォルダ構成図 (案)

また、将来的に①～③のDB化を図るために、②及び③については、**表-12.5.1**～**12.5.2**のデータシート(案)を利用することとし、先に示した“斜面施設点検表”と“平面図・全景写真表”、“変状記録写真表”および“専門技術者点検データシート”のデータ管理は**図-12.5.2**に示すファイル構成とする。

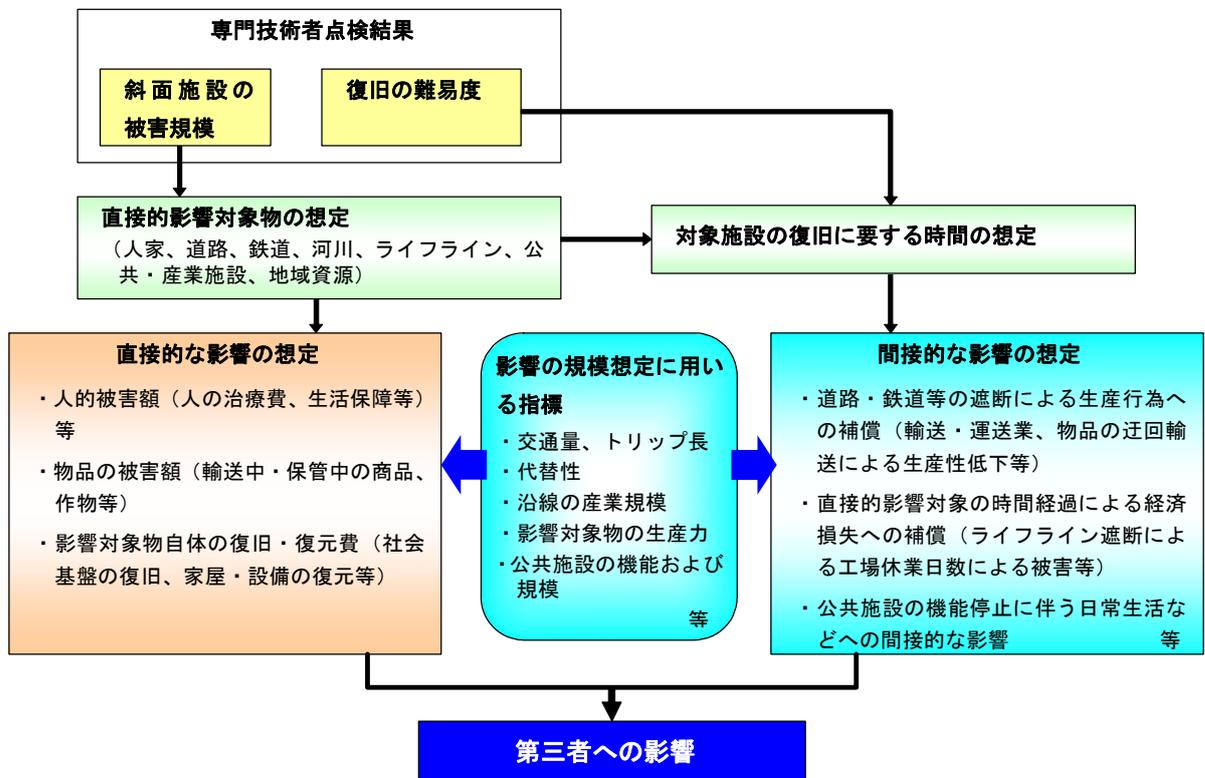
図-14.1 第三者への影響の考え方

具体的には、図-14.1 に示すように、一次影響については、道路構造施設の有無などの直接的影響対象物の把握だけではなく、交通量や民家数などの“量的な”情報を把握するとともに、一次影響による被害想定を推計する。二次影響については、表-14.3 に示した二次影響を評価する指標を把握するとともに、可能な限り、二次影響による被害想定を推計することとする。
