**巻末資料 1**

**道路トンネル定期点検健全度ランク判定基準**

本基準は、静岡県が管理する道路トンネルの本体工の変状及び附属物の取付状態に対する健全度ランクを判定する場合に適用する。

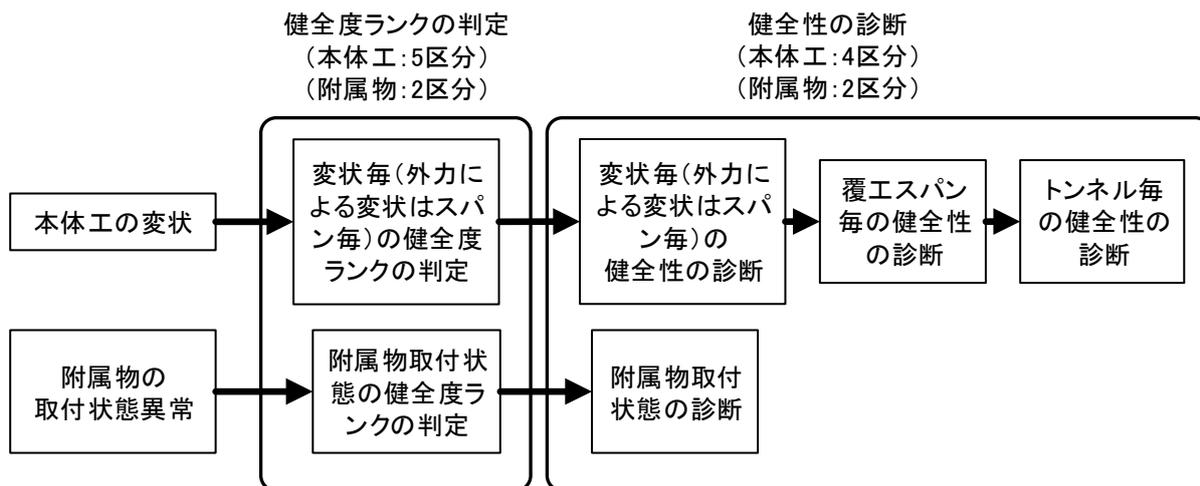
図 1.1 健全度ランクの判定と健全性の診断との関係

図 1.1 に健全度ランクの判定と健全性の診断との関係を示す。

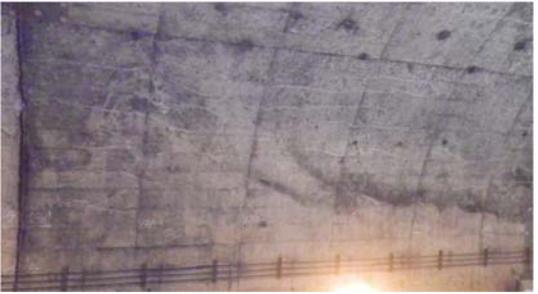
<p>ひび割れがあり、その進行が認められないが、将来的に構造物の機能が低下する可能性があるため、監視を必要とする状態</p>
II	II a

表 2.6 圧ぎ、ひび割れに対する判定区分別変状例<sup>7)</sup>

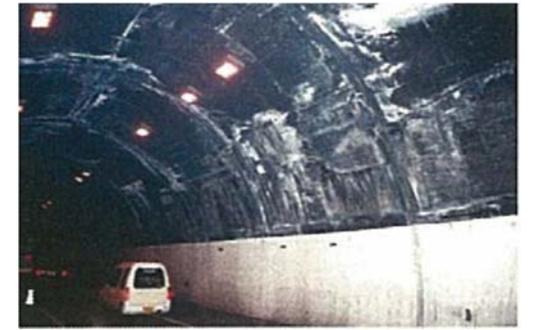
<p>ひび割れがあり、その進行が認められ、将来的に構造物の機能が低下する可能性があるため、重点的な監視を行い、予防保全の観点から計画的に対策を必要とする状態</p>
III

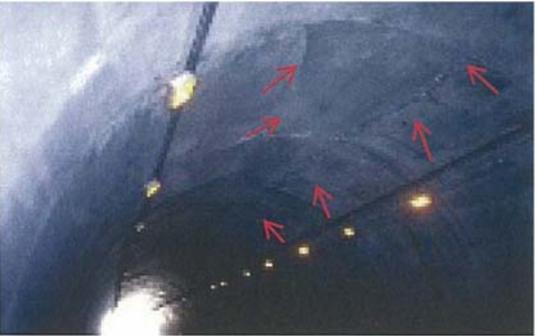
ひび割れが密集している、またはせん断ひび割れ等があり、構造物の機能が低下しているため、早期に対策を講じる必要がある状態
IV

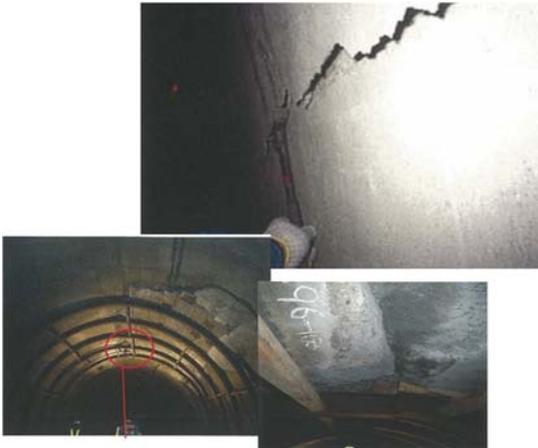
ひび割れが大きく密集している、またはせん断ひび割れ等があり、構造物の機能が著しく低下している、または圧ぎがあり、緊急に対策を講じる必要がある状態
備考	ひび割れについては将来的な進行を考慮の上、判定することが望ましい。

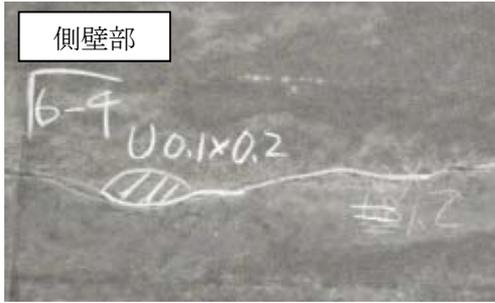
側壁部については、ひび割れ等により覆工コンクリート等のうき，はく離の兆候があり，将来的に落下する可能性があるため，監視を必要とする状態
	II a

表 2.9 うき・はく離に対する判定区分別変状例<sup>10)</sup>

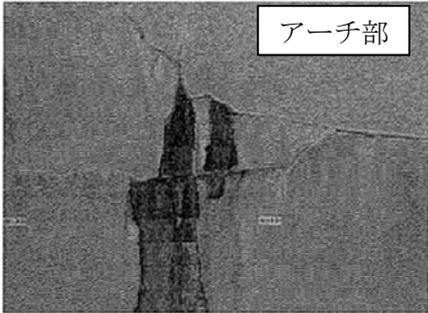
アーチ部については、ひび割れ等により覆工コンクリート等のうき，はく離の兆候があり，将来的に落下する可能性があるため，重点的な監視を行い，予防保全の観点から計画的に対策を必要とする状態
III

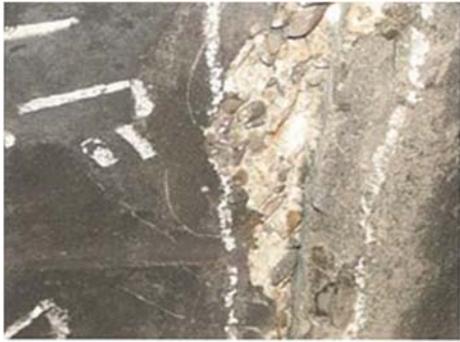
ひび割れ等により覆工コンクリート等のうき，はく離等がみられ落下する可能性があるため，早期に対策を講じる必要がある状態
IV

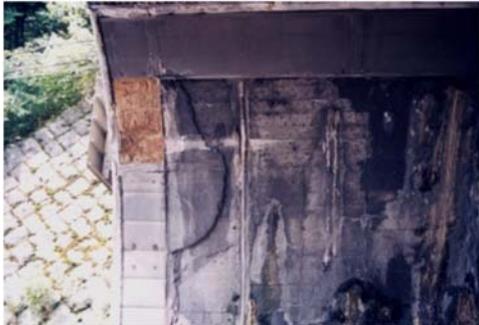
ひび割れ等により覆工コンクリート等のうき，はく離等が顕著にみられ，早期に落下する可能性があるため，緊急に対策を講じる必要がある状態
備考		覆工コンクリートのうき，はく落については，落下のおそれがある場合，アーチ部に比べ，側壁部では落下による利用者被害の可能性が低いこと等も勘案し，判定することが望ましい。

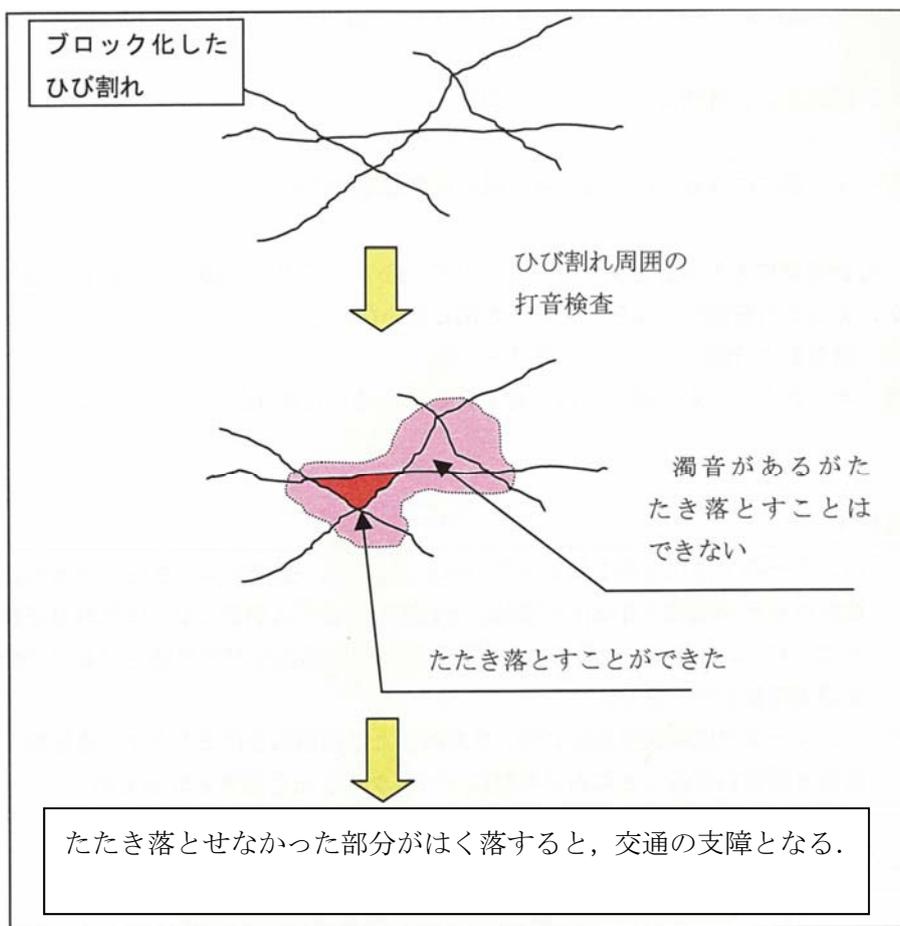
図 2.1 ブロック化したひび割れの例<sup>11)</sup>

補足 2) ブロック化とは, ひび割れ等が単独またはひび割れと目地, コールドジョイント等で閉合し, 覆工が分離した状態をいう。

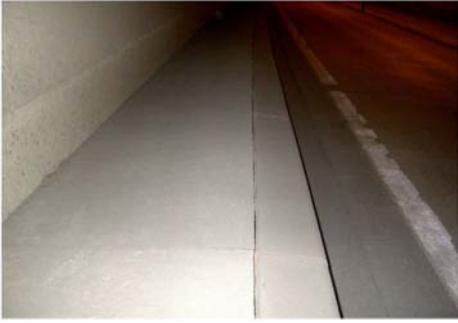
変形，移動，沈下等しており，その進行が停止しているが，監視を必要とする状態
	II a

表 2.12 変形，移動，沈下に対する判定区分別変状例<sup>13)</sup>

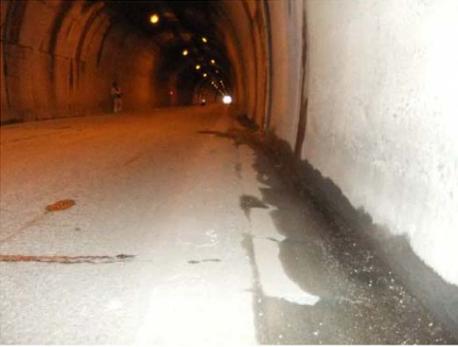
変形，移動，沈下等しており，その進行が緩慢であるため，重点的な監視を行い，予防保全の観点から計画的に対策を必要とする状態
III

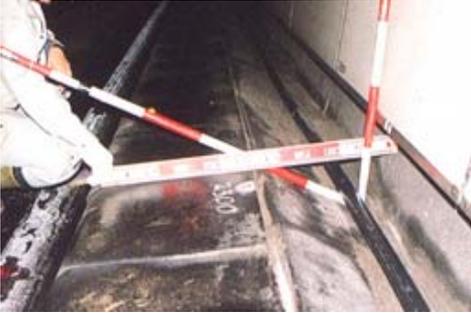
変形，移動，沈下等しており，その進行が見られ，構造物の機能低下が予想されるため，早期に対策を講じる必要がある状態
IV

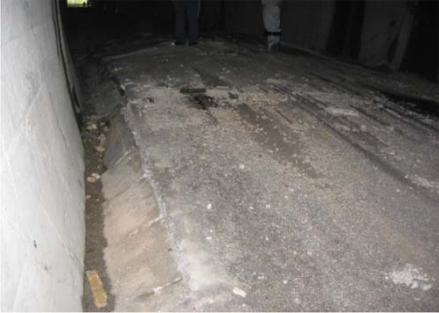
変形，移動，沈下等しており，その進行が著しく，構造物の機能が著しく低下しているため，緊急に対策を講じる必要がある状態
備考		変形，移動，沈下に対する判定は個々のトンネルのおかれている状態や特徴を理解したうえで，総合的な観点から判定することが望ましい。 進行の判断は，地山挙動調査等を行い判定することが望ましい。

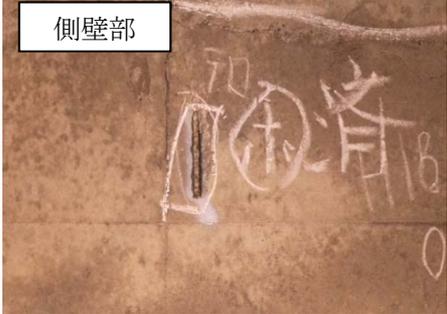
側壁部において、表面的あるいは小面積の腐食があるため、監視を必要とする状態
	II a

表 2.14 鋼材腐食に対する判定区分別変状例<sup>16)</sup>

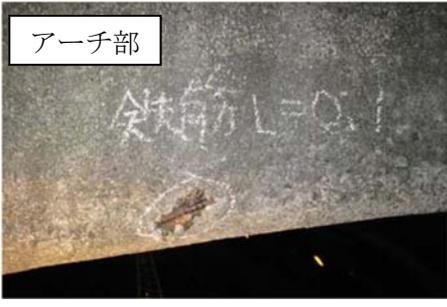
アーチ部において、孔食あるいは鋼材全周のうき錆がみられるため、重点的な監視を行い、予防保全の観点から計画的に対策を必要とする状態
III

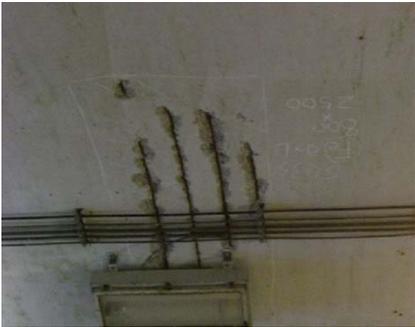
腐食により、鋼材の断面欠損がみられ、構造用鋼材として機能が損なわれているため、早期に対策を講じる必要がある状態
IV

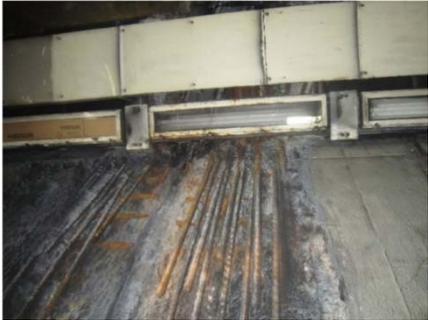
腐食により、鋼材の断面欠損がみられ、構造用鋼材として機能が著しく損なわれているため、緊急に対策を講じる必要がある状態
備考		坑門コンクリートのように、構造部材として鋼材が計算に基づき使用されている場合、また、坑口部で鉄筋が使用されている場合は、その影響を考慮して判定する必要がある。

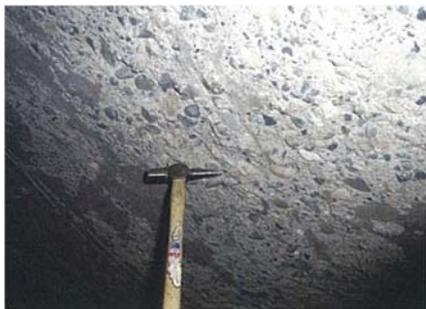
凍害による巻厚減少	有効巻厚/設計巻厚=2/3 以上

表 2.18 巻厚の不足または減少に対する判定区分別変状例<sup>20)</sup>

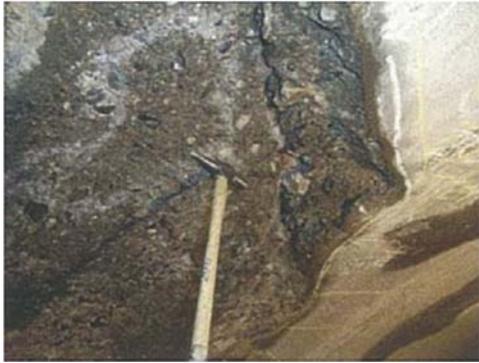
<p>ひび割れ沿いの凍害によるはく離での巻厚減少</p>		有効巻厚/設計巻厚=1/2~2/3 で、巻厚の減少に起因するひび割れや変形が認められる。 有効巻厚/設計巻厚=1/2 未満 で、巻厚の減少に起因するひび割れや変形が認められない。
IV	—		有効巻厚/設計巻厚=1/2 未満 で、巻厚の減少によるひび割れや変形が認められる。
備考			
<p>本表は参考例であり、トンネルの立地条件や変状状況に応じて対策区分は異なることがある。たとえば、設計巻厚50cm 実巻厚60cm で、設計基準強度以下の部分が20cm の場合には巻厚は40cmであり、このときの劣化度合いは2/3 以上となる。ただし巻厚として30cm を確保できない場合は、対策区分Ⅲについては他の要因も考慮して判定する。</p>

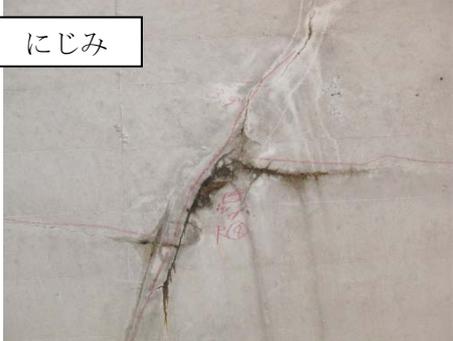
コンクリートのひび割れ等から漏水が浸出しており、利用者の安全性にはほとんど影響がないが、監視を必要とする状態

表 2.18 漏水等による変状に対する判定区分別変状例<sup>23)</sup>

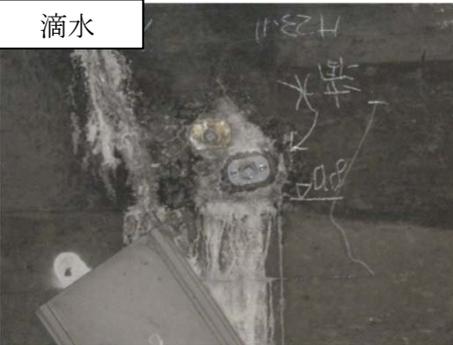
コンクリートのひび割れ等から漏水の滴水があり、将来的に利用者の安全性を損なう可能性があるため、重点的な監視を行い、予防保全の観点から計画的に対策を必要とする状態
III

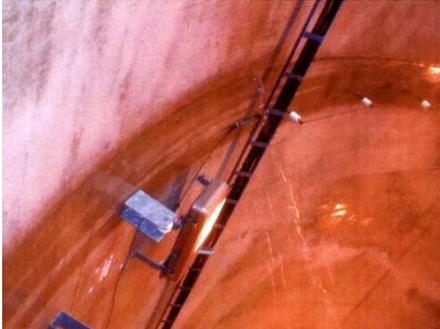
コンクリートのひび割れ等から漏水の流下があり、利用者の安全性を損なう可能性があるため、早期に対策を講じる必要がある状態
IV

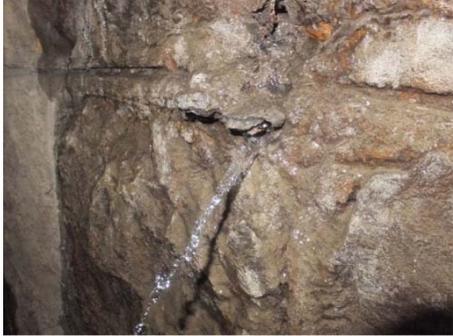
コンクリートのひび割れ等から漏水の噴出があり、利用者の安全性を損なうため、緊急に対策を講じる必要がある状態
備考	漏水範囲の拡大や漏水量の増加は、背面の地山の緩みや降水量の増加と関連がある。特に前者の場合は地山の緩みの増加によって透水のしやすさが促進したり、地山が浸食されたりするケースがあるので、突発性の崩壊の防止をはかる観点からも検討及び判定する。

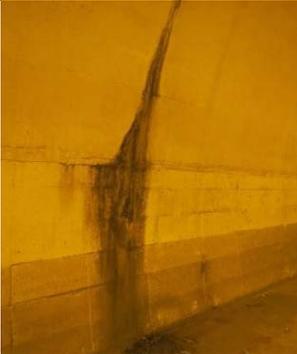
コンクリートのひび割れ等から漏水が浸出しており、利用者の安全性にはほとんど影響がないが、監視を必要とする状態
	IIa

表 2.19 側氷，土砂流出に対する判定区分別変状例<sup>24)</sup>

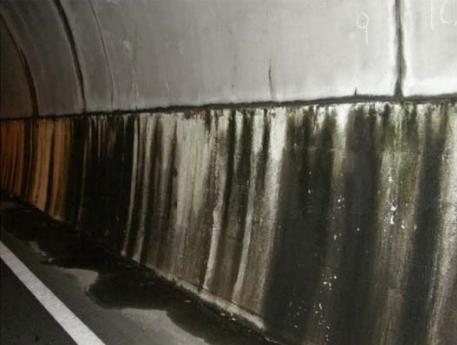
排水不良により、舗装面に滞水を生じるおそれがあるため、重点的な監視を行い、予防保全の観点から計画的に対策を必要とする状態
III

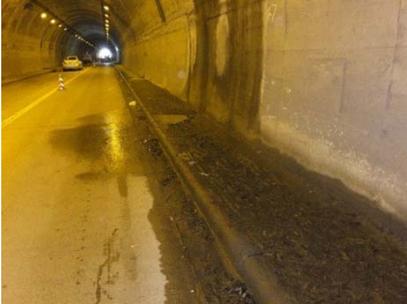
排水不良により、舗装面に滞水があり、利用者の安全性を損なう可能性があるため、早期に対策を講じる必要がある状態
IV

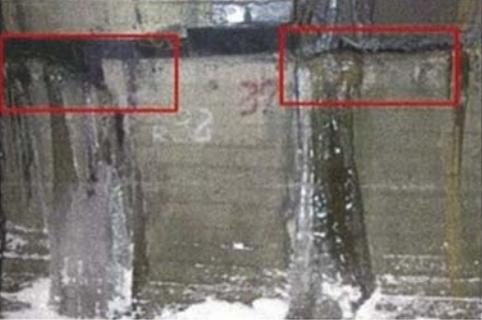
漏水に伴う土砂流出により舗装が陥没したり沈下する可能性があり、寒冷地において漏水等によりつららや側氷等が生じ、利用者の安全性を損なうため、緊急に対策を講じる必要がある状態
備考		路面の滞水は単に車両走行の障害を招くのみでなく、路床路盤の支持力を低下させ、舗装そのものの破壊を招いたり、寒冷地では冬期に氷盤を発生させやすいことを踏まえ判定することが望ましい。

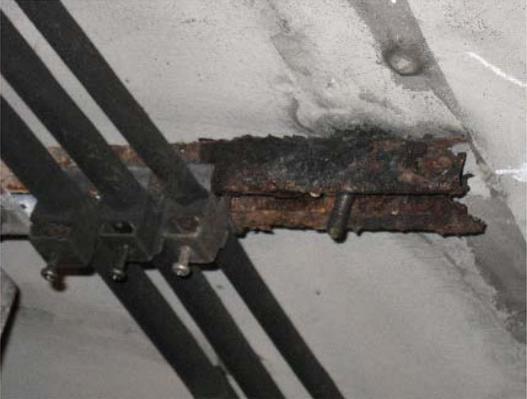
<p><b>【取付金具】</b>                      照明取付金具の腐食・欠損                      落下の危険性がある</p>
×

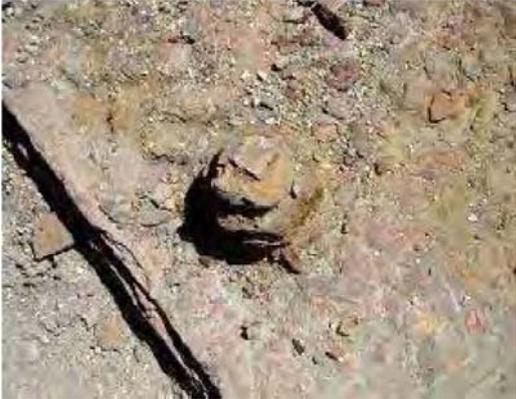
<p><b>【ボルト・ナット】</b>                      ボルト・ナットの腐食                      落下の危険性がある</p>
×

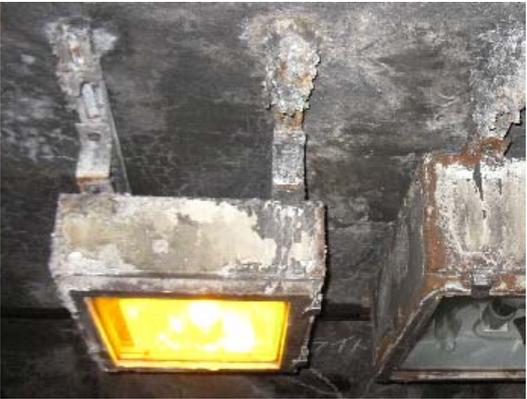
<p><b>【照明本体取付部】</b>                      照明取付金具の腐食・遊離石                      灰の付着                      落下の危険性がある</p>

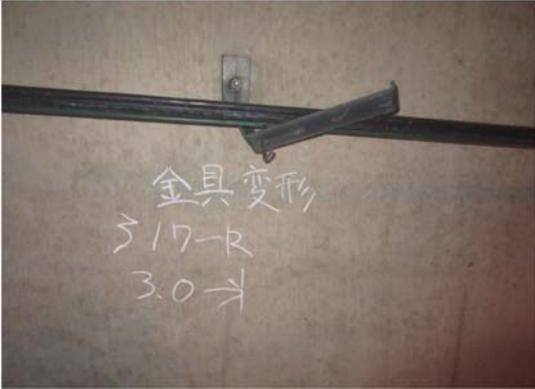
<p><b>【取付金具】</b> 取付部材の変形、はずれ 落下の危険性がある</p>
×

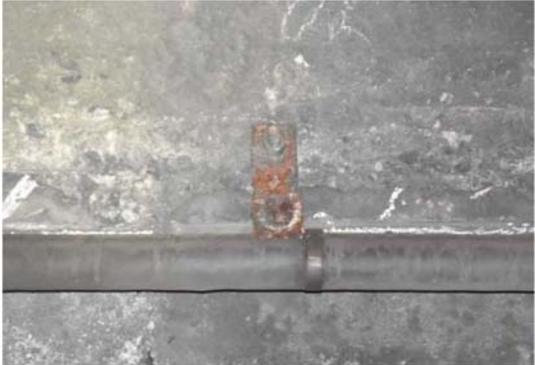
<p><b>【ボルト・ナット】</b> ボルト・ナットの腐食 落下の危険性がある</p>
×

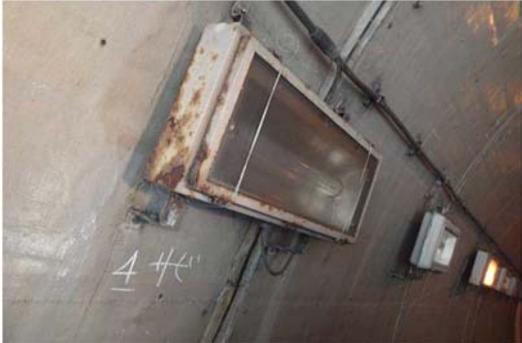
<p><b>【照明本体取付部】</b> 照明取付部材の腐食 落下の危険性がある</p>

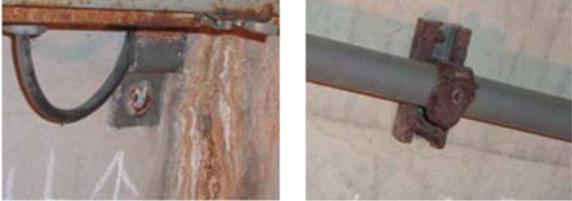
<p>【取付部材】 配管の取付部材の腐食、亀裂、欠損 落下の危険性がある</p>
×

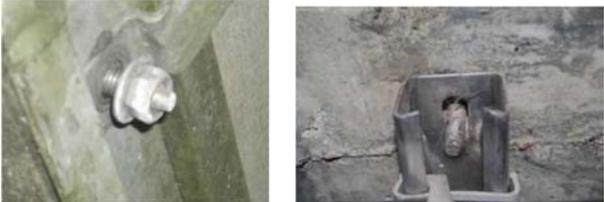
<p>【ボルト・ナット】 ボルト・ナットの緩み、脱落 落下の危険性がある</p>
×

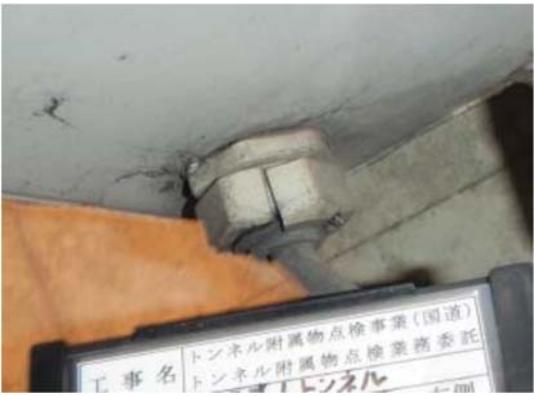
<p>【ボルト・ナット】 ボルト・ナットの亀裂 落下の危険性がある</p>
×

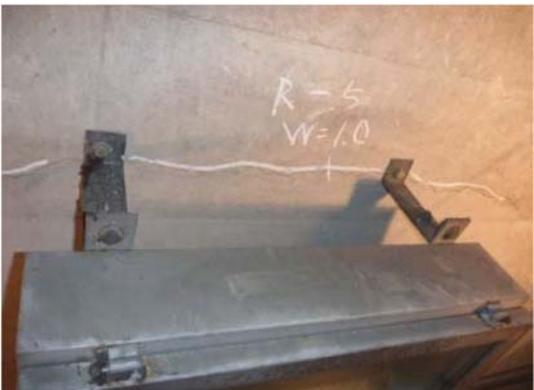
<p>【照明本体取付部】 照明本体取付部の覆工コンクリートのひび割れ 落下の危険性がある</p>
×

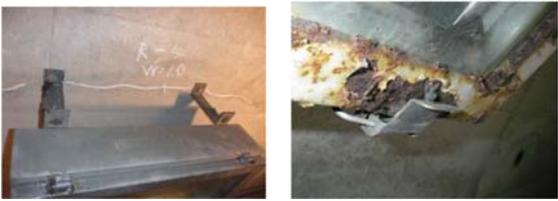
<p>【取付部材】 配管や照明等の取付部材の変形・欠損 落下の危険性がある</p>

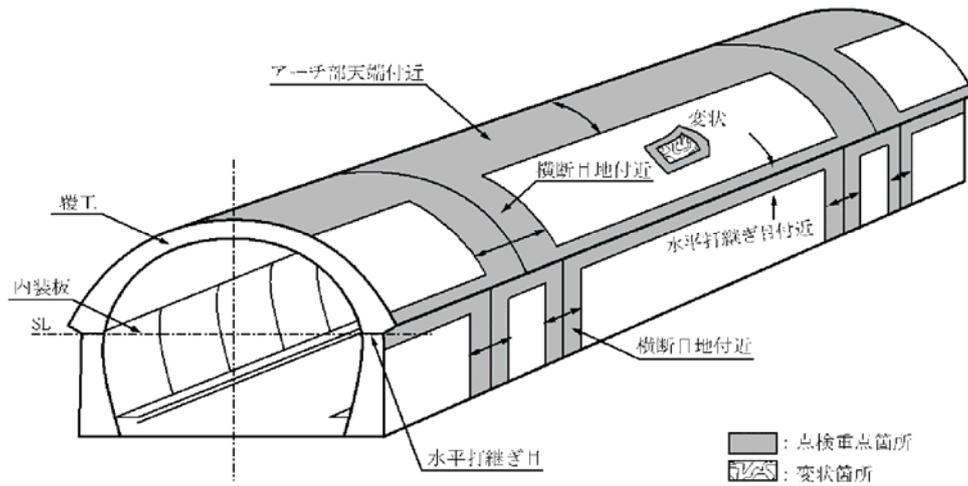
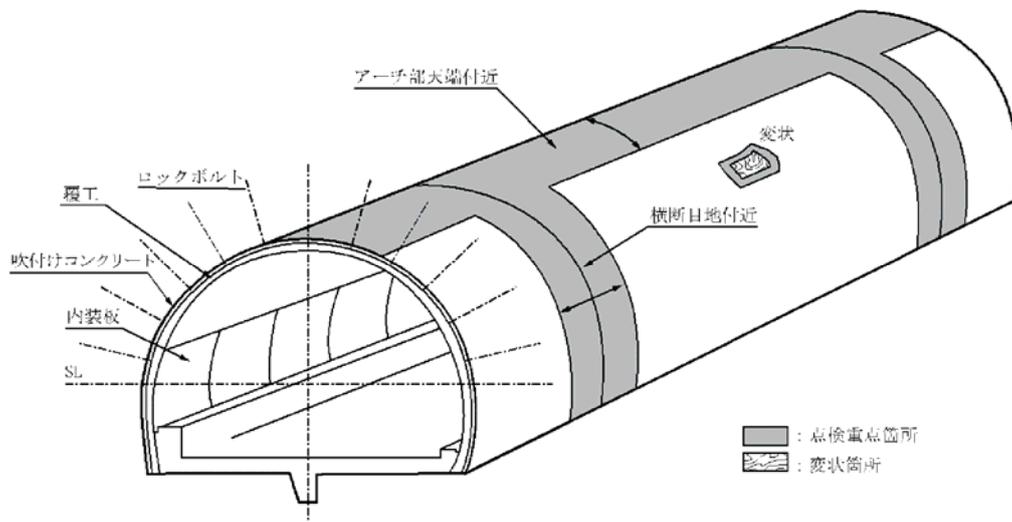
図 1.1 トンネル本体の点検時にとくに着目すべき箇所<sup>3)</sup>

(a) 矢板工法によるトンネル

(b) 山岳トンネル工法 (NATM) によるトンネル

- ✓ 前回点検から変状の進行が認められる
  - ✓ 前回点検から変状の進行が認められない
  - ✓ 今回点検で変状が新たに発生
- ② 定期点検時に着目すべき変状現象について表 1.1 に示す。また、矢板工法と山岳トンネル工法それぞれの変状が発生し易く、とくに点検時に重点的に着目すべき箇所について図 1.1 に示す。

主な着目点		着目点に対する留意事項
覆工の目地及び打ち継目		<ul style="list-style-type: none"> <li>・覆工の目地及び打ち継目は、コンクリート面が分離された部分であり、周辺にひび割れが発生した場合、目地及び打ち継目とつながりコンクリートがブロック化しやすい。</li> <li>・覆工の型枠据付け・設置時の衝撃等により、目地及び打ち継目付近にひび割れが発生することがある。</li> <li>・覆工の横断目地付近に温度伸縮等により応力が集中し、ひび割れ、うき、はく離が発生することがある。</li> <li>・施工の不具合等で段差等が生じた箇所を化粧モルタルで補修することがあり、化粧モルタルや事後の補修モルタルがはく落することがある。</li> <li>・覆工が逆巻き工法で施工されたトンネルでは、水平打継ぎ目に化粧モルタルを施工することがあり、化粧モルタルや事後の補修モルタルがはく落することがある。</li> <li>・矢板工法は横断目地だけではなく、水平打継ぎ目にも留意する。</li> </ul>
覆工の天端付近		<ul style="list-style-type: none"> <li>・覆工を横断的に一つのブロックとしてとらえると、天端付近はブロックの中間点にあたり、乾燥収縮及び温度伸縮によるひび割れが生じやすい。</li> </ul>
覆工スパンの中間付近		<ul style="list-style-type: none"> <li>・覆工スパンの中間付近は乾燥収縮及び温度伸縮によるひび割れが発生しやすい。</li> </ul>
顕著な変状の周辺	ひび割れ箇所	<ul style="list-style-type: none"> <li>・ひび割れの周辺に複数の別のひび割れがあり、ブロック化してうきやはく離が認められる場合がある。</li> </ul>
	覆工等の変色箇所	<ul style="list-style-type: none"> <li>・覆工表面が変色している場合は、観察するとひび割れがあり、そこから遊離石灰や錆び汁等が出ている場合が多い。その周辺を打音検査するとうきやはく離が認められる場合がある。</li> </ul>

漏水箇所	<ul style="list-style-type: none"> <li>・覆工表面等に漏水箇所や漏水の跡がある場合は、ひび割れや施工不良（豆板等）があり、そこから水が流れ出している場合が多い。その付近の覆工コンクリートに、うきやはく離が発生している場合がある。</li> </ul>
	覆工の段差箇所	<ul style="list-style-type: none"> <li>・覆工表面に段差がある場合は、異常な力が働いた場合や施工の不具合等、何らかの原因があり、構造的な弱点となっている場合がある。</li> </ul>
	補修箇所	<ul style="list-style-type: none"> <li>・覆工の補修は、覆工コンクリートと別の材料であるモルタル、鋼材、繊維シート、その他を塗布または貼り付けて補修した場合が多く、容易に判別できる。これらの補修箇所は補修材自体、または、接着剤が劣化して不安定な状態になっていたり、変状が進行して周囲にうきやはく離が生じている場合がある。</li> </ul>
コールドジョイント付近に発生した変状箇所		<ul style="list-style-type: none"> <li>・コールドジョイントは施工の不具合でできた継目である。コールドジョイントの付近にひび割れが発生しやすいので、コンクリートがブロック化することがある。特にコールドジョイントが覆工の軸線と斜交する場合は、薄くなった覆工コンクリート表面にひび割れが発生し、はく落しやすい。また、せん断に対する抵抗力が低下する原因となる。</li> </ul>
附属物		<ul style="list-style-type: none"> <li>・附属物本体やその取付部材について固定するボルトの緩みや部材の腐食等が発生した場合、附属物本体の落下につながるおそれがある。</li> <li>・アンカーボルト付近に生じた覆工コンクリートのひび割れがアンカーボルトの脱落の原因となるおそれがある。</li> </ul>

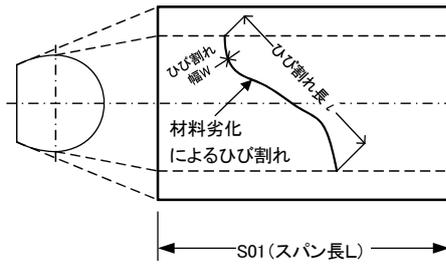
<p>材料劣化 (ひび割れ)</p>

<p>材料劣化(ひび割れ)の変状の範囲の規模: ひび割れ幅W(50cm(固定))×ひび割れ長さL(m)</p>	<p>ひび割れ幅 W(50cm(固定)) ×ひび割れ長さ L(mm)を記載 密集したひび割れ の場合、密集した 範囲を面積として 記載する。</p>	<p><math>W \times L =</math>面積 (<math>m^2</math>)を記載</p>
<p>漏水</p>

変状区分	模式図	(様式 5-1) 変状の発生範囲の規模の記載	(様式 2-2) 変状数量の記載
外力	<p>外力(ひび割れ)の変状の発生範囲の規模: ひび割れ幅W(mm) × ひび割れ長さL(m)</p>	ひび割れ幅 W(mm) × ひび割れ長さ L(mm) を記載	スパン長 (m) を記載
材質劣化 (うき・はく離、鋼材腐食)	<p>材質劣化①の変状の発生範囲の規模: L1(m) × L2(m)</p>	変状発生範囲の外周を囲んだ長方形の各辺長 L1(m) × L2(m) を記載	L1 × L2 = 面積 (m <sup>2</sup> ) を記載

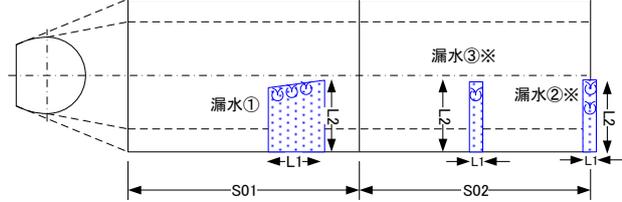
<p>漏水①の変状の発生範囲の規模: <math>L1(m) \times L2(m)</math>          ※漏水②(横断目地または横断方向ひび割れからの漏水)や漏水③(アーチ上方1箇所から噴出・滴水している漏水)など局部的に漏水している場合、<math>L1</math>を0.50mとする</p>	<p>変状発生箇所から側壁脚部までを囲んだ長方形の各辺長 <math>L1(m) \times L2(m)</math>を記載          ※ただし、左図の漏水②③の場合は、<math>L2=0.50m</math>とする。</p>	<p><math>L1 \times L2 =</math>面積 (<math>m^2</math>)を記載</p>

※凡例  $L1$ : トンネル縦断方向長さ(m)、 $L2$ : トンネル横断方向長さ(m)

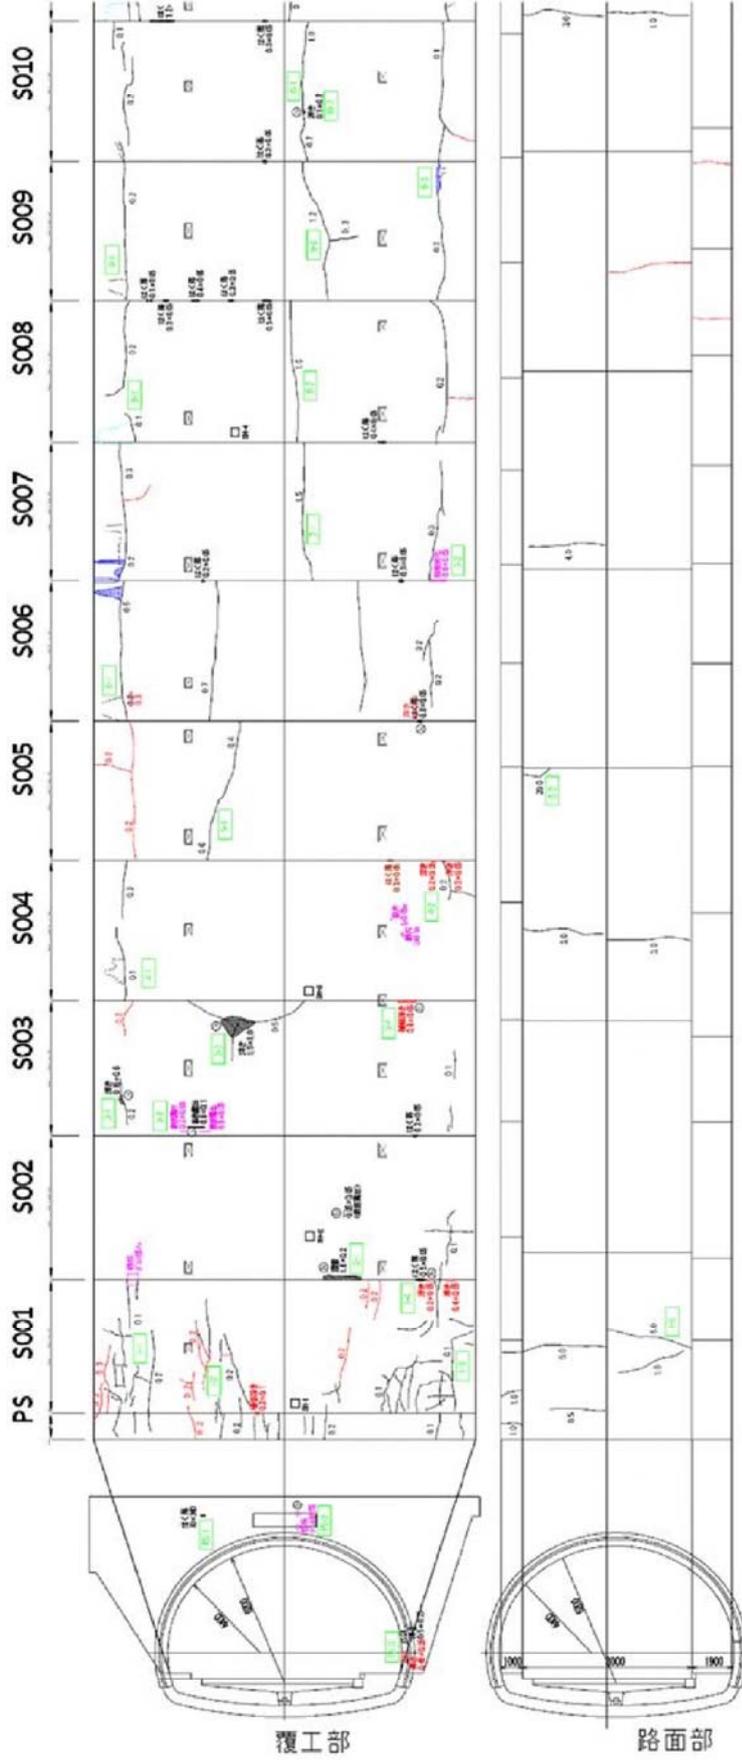
トンネル変状展開図

トンネル全体変状展開図(1/＊)

- 注1:本展開図は、見下げた状態で記載すること。
- 注2:覆工スパン番号は横断方向目地毎(矢板工法の場合は上半アーチの横断方向目地毎)に設定すること。
- 注3:横断方向目地の変状は前の覆工スパン番号で計上すること。
- 注4:1枚に収まらない場合は、複数枚に分けて作成すること。

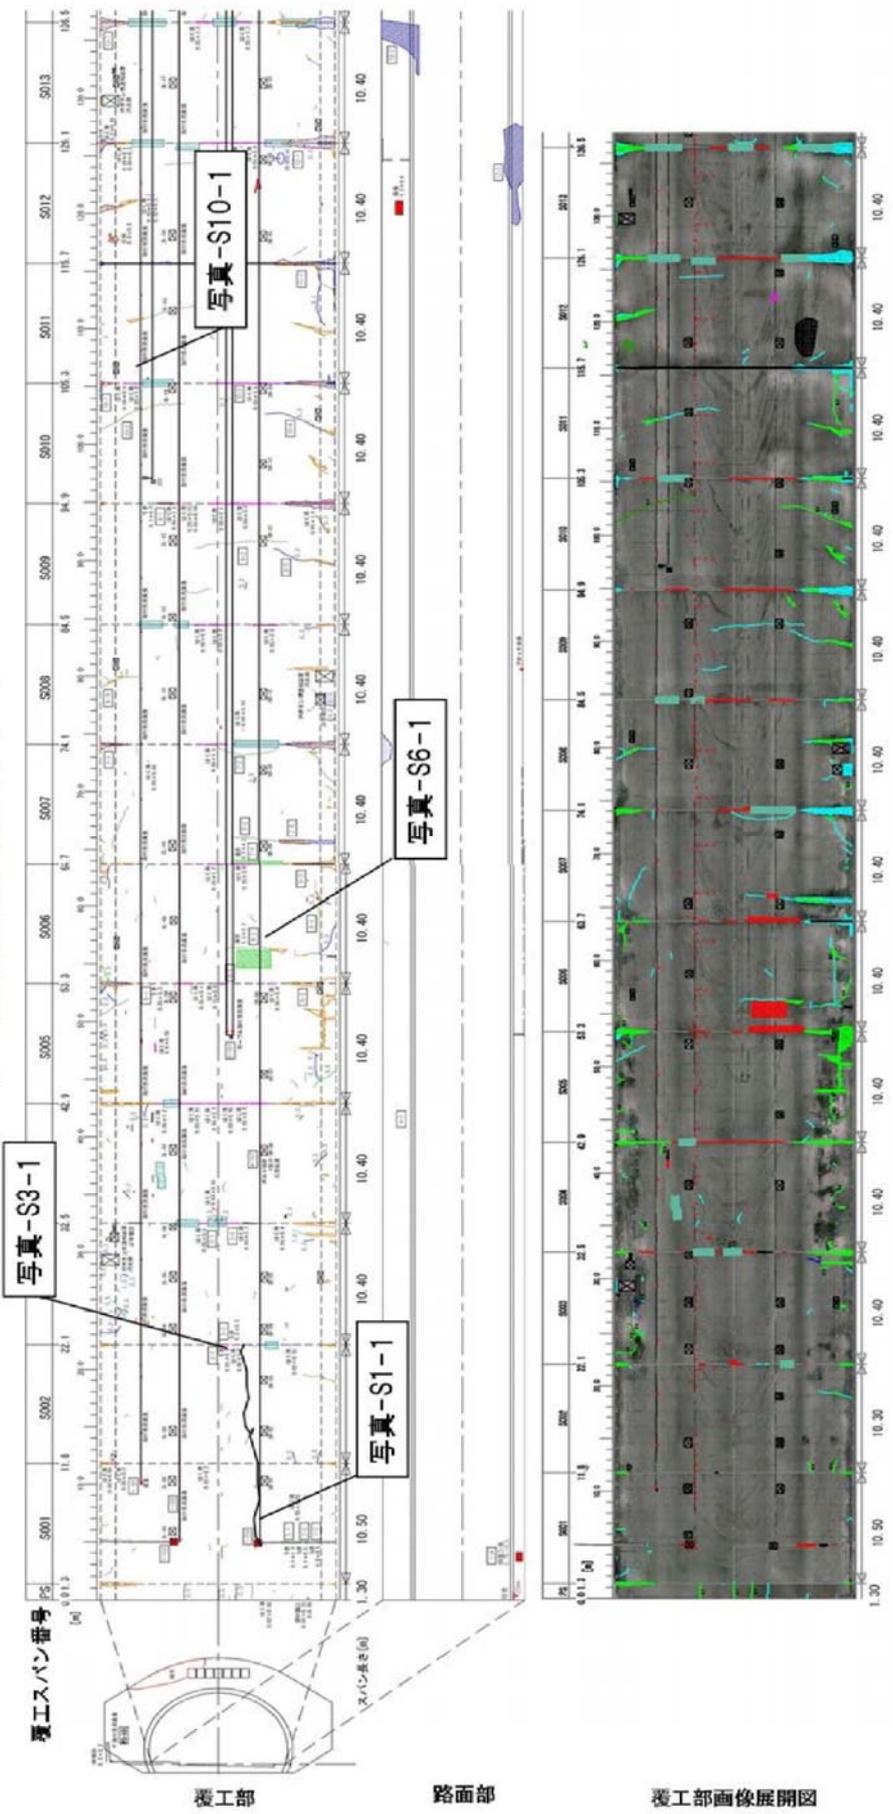
トンネル変状展開図

トンネル全体変状展開図(1/＊)

- 注1:本展開図は、見下げた状態で記載すること。
- 注2:覆工スパン番号は横断方向目地毎(矢板工法の場合は上半アーチの横断方向目地毎)に設定すること。
- 注3:横断方向目地の変状は前の覆工スパン番号で計上すること。
- 注4:1枚に収まらない場合は、複数枚に分けて作成すること。

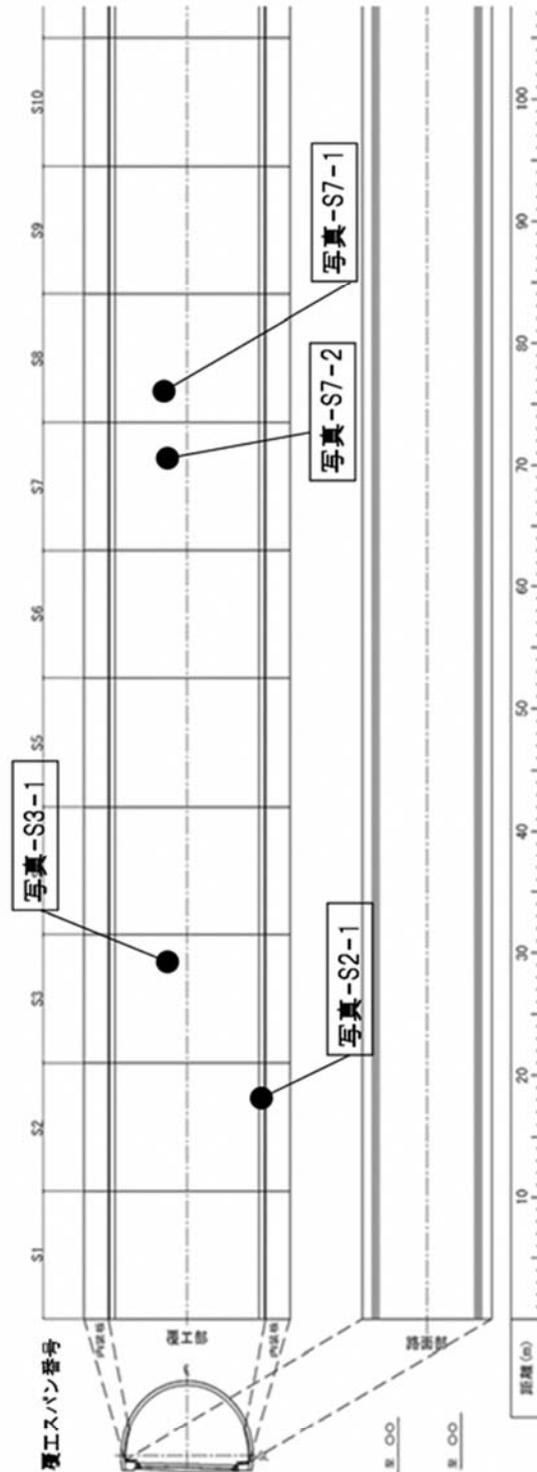
■定期点検記録様式 トンネル変状・異常箇所写真位置図 【様式4】

写真番号の記載例  
 本体工の変状：写真-【覆工スパン番号】-【変状番号】  
 附属物の異常：写真-【覆工スパン番号】-【異常番号】

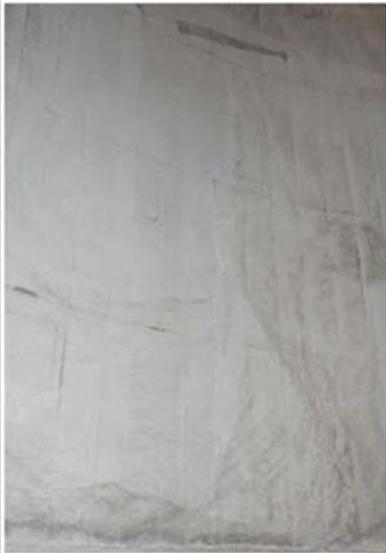
変状 番号	1						
対象 箇所	覆工						
部位 区分	左7-チ						
変状区分	外力						
変状種類	ひび割れ						
対策 区分	応急措置前 応急措置後						
健全性	III						
変状の発生範囲の規模	3.5mm×5m						
前回定期点検時の状態	幅2.0mm長さ4.5m						
調査方針	ひび割れ進行調査						
対策履歴	なし	実施状況(実施日)		実施状況(実施日)		2019年1月12日	
メモ	幅3.5mm長さ5.0mのひび割れ						
写真 番号	S7

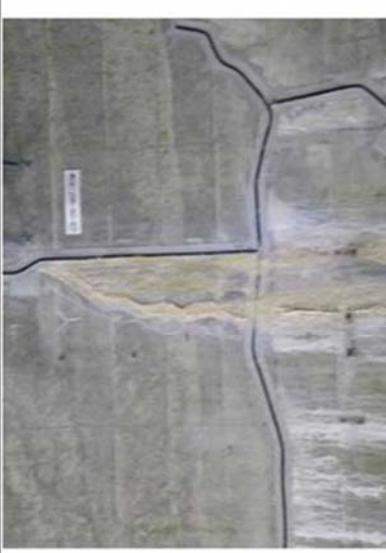
変状 番号	1						
対象 箇所	覆工						
部位 区分	左7-チ						
変状区分	湧水						
変状種類	湧水						
対策 区分	応急措置前 応急措置後						
健全性	II						
変状の発生範囲の規模	-						
前回定期点検時の状態	湧水工からの湧水、にじみ						
調査方針	湧水量調査						
対策履歴	なし	実施状況(実施日)		実施状況(実施日)			
メモ	湧水工からの湧水、にじみ
