付録-5 「橋梁の簡易点検の実施について通知」

橋梁の簡易点検の実施について(通知)

橋面舗装等の橋梁の変状に係る対応について（通知）

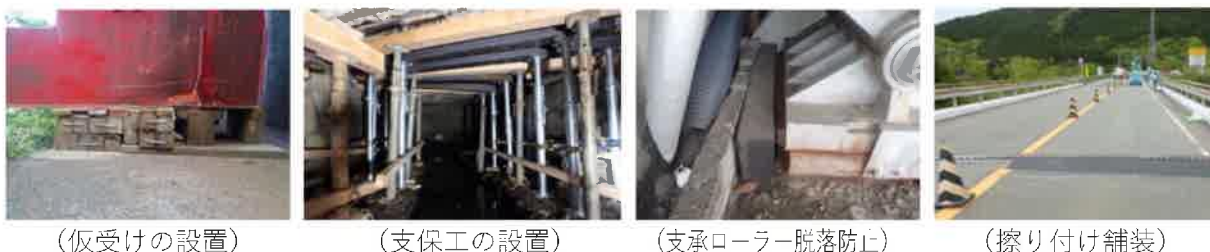
（注1）応急対策

応急対策は、変状拡大防止のための措置を実施する。

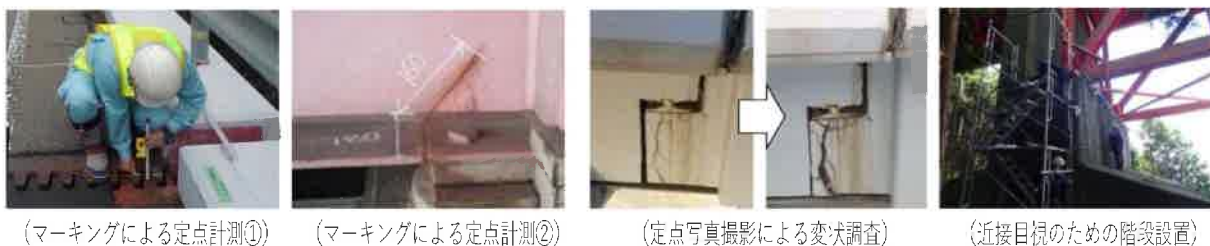
（注2）追跡調査

計測・観測方法、初期値、緊急対策実施の閾値等を決定し、予め、調査のために必要となる現地準備（スケールや計測機器の設置、階段の設置など）を行い、年1回の追跡調査を実施する。

追跡調査と道路パトロールによる簡易点検（少なくとも年1回実施）を組み合わせ、半年に1回以上状況を確認する。

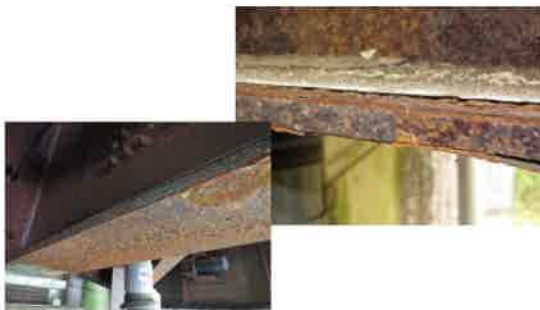
保護性さびが形成されない主な要因としては、伸縮装置や排水管等からの漏水・水かかり、橋座面への土砂堆積、地山との近接、鳥獣フンの堆積等により部材が常に湿潤状態となることが挙げられる。また、凍結防止剤の散布により、腐食が助長される可能性もある。

主桁下フランジの層状剥離（桁端部）
伸縮装置からの水の影響による

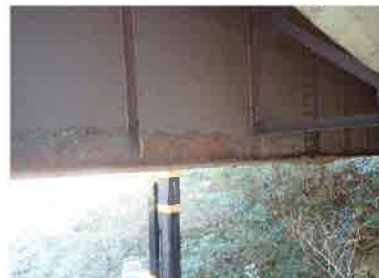
主桁ウェブの腐食
湿潤環境である

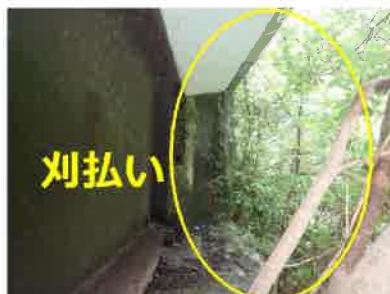
なお、写真に示す植生の繁茂や鳥獣等のフンの堆積が確認される場合には、これらの除去が腐食環境の改善に有効であるため、道路管理者に報告して適切に処理する。

植生の繁茂

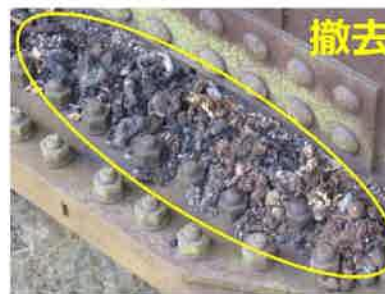
鳥獣等のフンの堆積

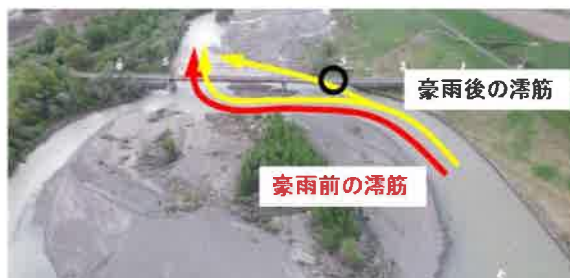
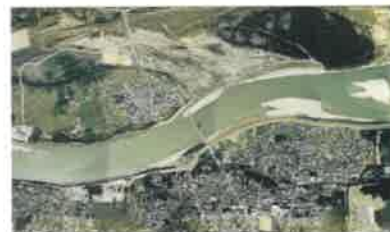
- ・滯筋が変化して流路幅が狭くなった箇所では、急激な洗掘につながる可能性がある。
- ・水の流下位置と下部工位置の関係、阻害の程度、基礎の露出の有無などから、すでに洗掘が発生している可能性や、次回定期点検までの洗掘の発生や進行の可能性を疑うことができる。
- ・上流にダムなどがあり土砂の供給が遮断されている場合には、河床低下が進行することがある。

架橋13年後

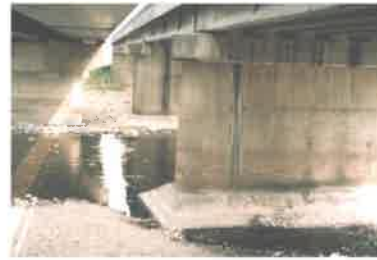
- ・平常時に洗掘の程度が軽微に見える場合であっても、洪水時には流速の増加により局所的な洗掘が生じることがある。
- ・フーチングが通水部に露呈したりすると、フーチングそのものが流水を阻害し、局所洗掘が急増する。

フーチング周辺が洗掘されている。

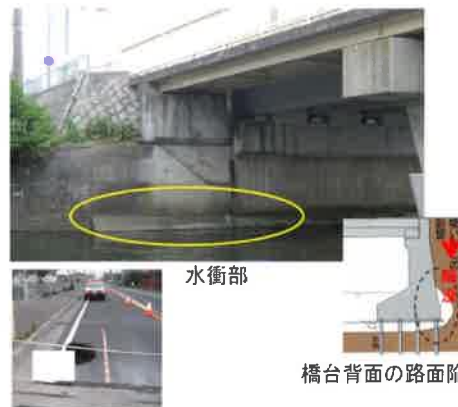
- ・水衝部にあたる箇所に橋台が突出している場合、流水の影響で洗掘が生じやすい。

水衝部

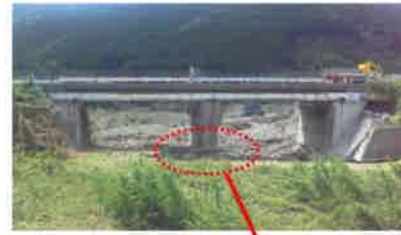
普段水が流れない避溢橋は根入れが浅い可能性

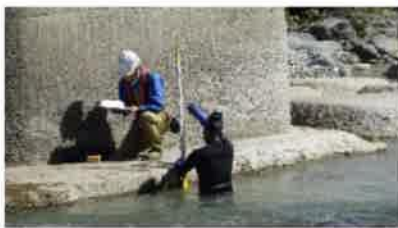
人による調査の例

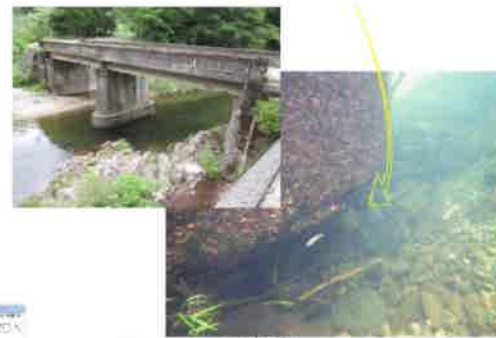
水中カメラの使用

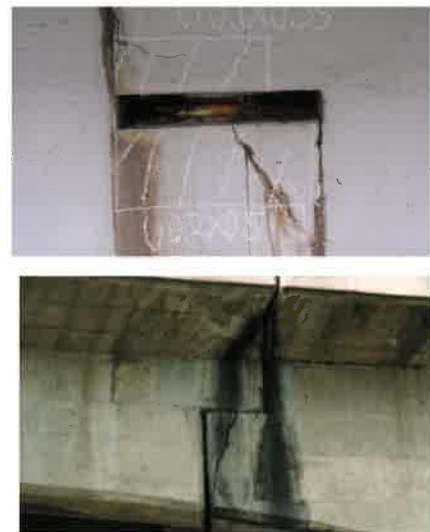
- ・かけ違い部は、構造上の弱点になりやすいと同時に、機能の喪失が落橋に直結する非常に重要な部位である。特に、ゲルバー構造のようなかけ違い部では、切り欠き部に局部応力が生じるため、点検時には十分な留意が必要である。
- ・コンクリート桁の場合は、せん断方向のひびわれの有無を確認するとともに、切り欠き部の応力集中に対して配置される水平または斜め方向の鉄筋について、コンクリートとの一体性を確認する必要がある。なお、ハンチの形状や配筋については、個々の構造によって異なり、必ずしも下図のとおりではないため、注意を要する。

受け梁のひびわれと漏水跡

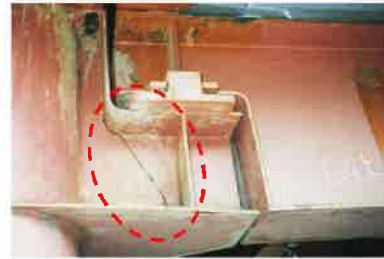
・鋼桁の場合は、過去の事例から亀裂が生じる可能性が高い部位である。塗膜割れや腐食が生じている場合には、塗膜や錆を除去したうえで、非破壊検査等によりき裂の有無の確認を行う。また、伸縮装置から漏水等により腐食環境に置かれることも多いため、支承の荷重伝達機能の状態や、伸縮・回転に対する追従機能の状態把握についても注意が必要である。

主桁ウェブのき裂

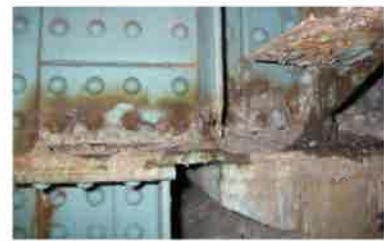
受け梁の腐食

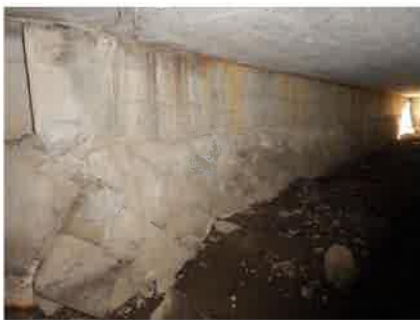
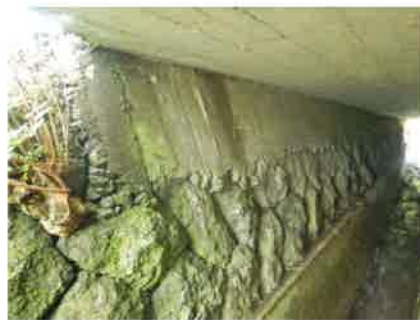
【事例：護岸上に設置された小橋台】

- ① 護岸の安定性の低下や変状（沈下、はらみ出し、洗掘等）の有無を確認する。
- ② 橋台基部と護岸の取り合い部のひびわれ、空洞化、段差の有無を確認する。
- ③ 出水や地震後の影響を受けやすいため、過去の被災履歴や補修履歴を踏まえて評価する。

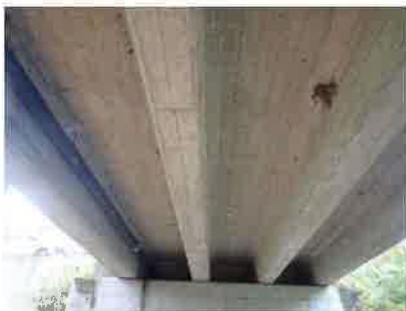
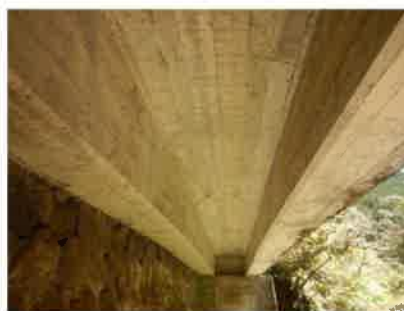
【事例：横桁を有しない上部構造】

- ① 主桁相互のずれ、変位、不同沈下の兆候がないか確認する。
- ② 桁間の挙動に起因する路面の段差、舗装のひびわれの有無を確認する。
- ③ 横方向の剛性が小さい構造であることから、支承部や主桁端部の異常に特に留意する。

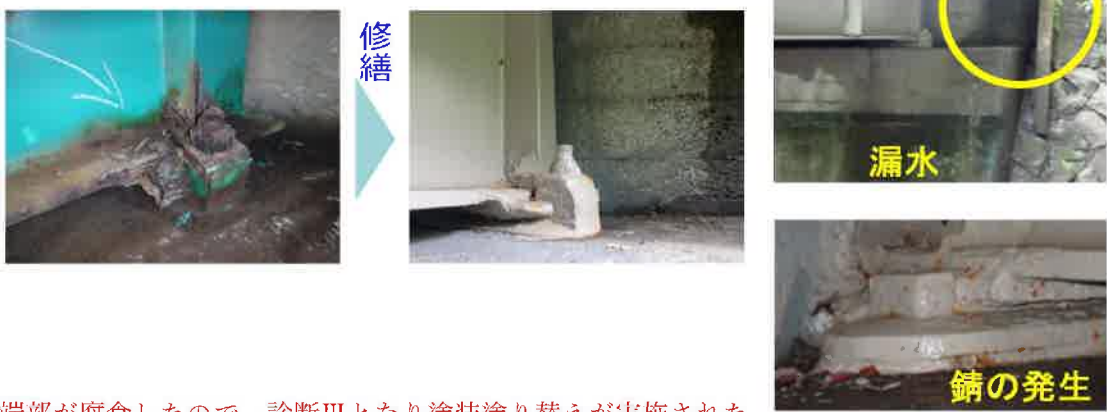
【事例：鋼桁の腐食】

- ・桁端部が腐食したので、診断Ⅲとなり塗装塗り替えが実施された。
- ・しかし、腐食の原因となる伸縮装置部からの漏水、土砂溜まり、等が改善されなかった。
- ・そのため、防食機能が著しく早く失われ、鋼材にさびが発生している。

- ① 腐食の原因となる漏水の発生箇所を見つける。
- ② 凍結防止剤の散布、海岸線近く、など環境条件が厳しい場合は、点検時点では診断Ⅱ aと判定できても、劣化の進行と工事着手までの期間を考慮して、診断Ⅱ bまたはⅢと判定する必要がある。
- ③ 支点上の垂直補剛材が大きく断面欠損しており、診断Ⅲに該当するような劣化であるにも関わらず、単に塗装塗り替えが実施され、必要となる部材の補強が実施されていない。このような場合には、補修が不適切と言う意味で、診断Ⅲと判定する必要がある。

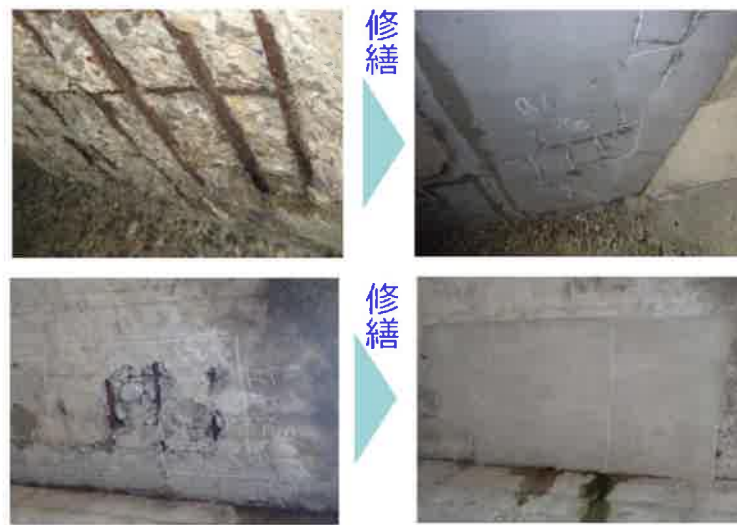
【事例：コンクリートの浮き・ひびわれ・剥離】

- ・鉄筋腐食によるコンクリートに剥離でⅢ判定となり、その後断面修復が実施された。
- ・ただし、腐食の原因となる床版や伸縮装置部からの漏水が改善されなかった。
- ・そのため、水分や腐食因子が供給され、再び鉄筋腐食が進行し、補修材のうき・剥離に至った。

- ① 鉄筋腐食の原因となる漏水の発生箇所や水の供給経路を確認する。
(床版下面、張出部、桁端部、伸縮装置部周辺、等)
- ② 補修材落下が第三者被害などの危険がある場合は、点検時点では診断Ⅱ aまたはⅡ bと判定できても、劣化の進行と工事着手までの期間を考慮して、診断Ⅲと判定する必要がある。
- ③ 補修材にひびわれが認められる場合であっても、母材コンクリートとの付着が良好であり、浮きや剥離が確認されず、直ちに問題とならない場合は、診断Ⅱ aと判定する。

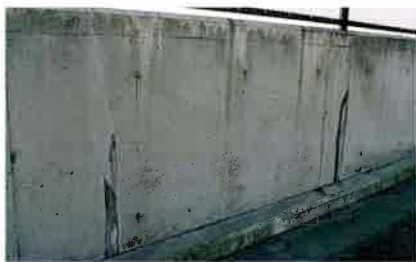
剛性防護柵に生じたひびわれ

- ① 温度収縮や乾燥収縮により生じた微細なひびわれで、過去の点検記録と照らし合わせて、ひびわれの進展や劣化の進行がないことを確認できれば、診断ⅠまたはⅡaと判定する。

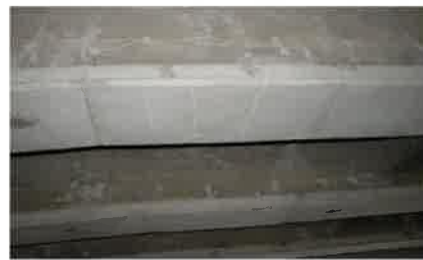
補強材に生じたひびわれ

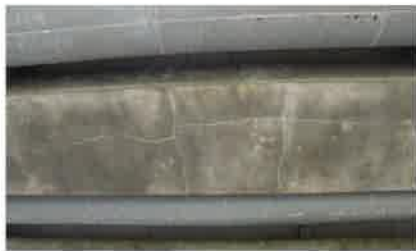
主桁下面に生じたひびわれ

- ① RC構造の場合は、かぶり部に曲げひびわれが生じることを前提とした構造であるため、軽微なひびわれについては、一般に診断Ⅰと判定する。ただし、ひびわれ幅が大きい場合や進展が認められる場合には、応力超過や鋼材腐食の可能性があるため、診断ⅡbまたはⅢと判定する。
- ② PC構造は、曲げひびわれを許容しない構造であるため、ひびわれが確認された場合は、診断Ⅲと判定する。緊急に対策を行う必要がある場合等は、診断Ⅳと判定する。

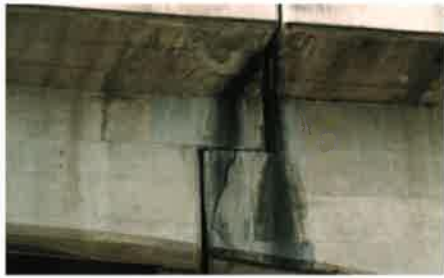
RCT 桁橋のゲルバー部
支点部の受け側に発生したせん断ひびわれ

- ① せん断ひびわれは脆性的な破壊に至る可能性があるため、特に注意を要する。
(ひびわれ幅、進展状況、せん断補強鉄筋の有無、鉄筋とコンクリートの一体性を確認する)
- ② ひびわれが進展している場合や、せん断補強筋が配置されていない、または配置状況が確認できない場合は、診断Ⅲとする。緊急に対策を行う必要がある場合等は、診断Ⅳと判定する。
