本講座のとりまとめ

- 過去の震災(地盤災害)
- 地震の特徴
- 2016年熊本地震と2024年能登半島地震
- 南海トラフ地震に備えた課題

本講義では、2016年熊本地震や2024年地震能登半島地震における各種インフラ被害と地震時の対応事例について概説します。地震による災害は、地盤条件によって異なり、そこにあるインフラ被害の様相も異なりますが、特に、上下水道や道路などの発災後対応や生活に不可欠なライフライン中心を対象としたとした話題を提供しますが、地震時から発災後の対応など、私たちの生活環境に直結する課題について考えてみましょう。

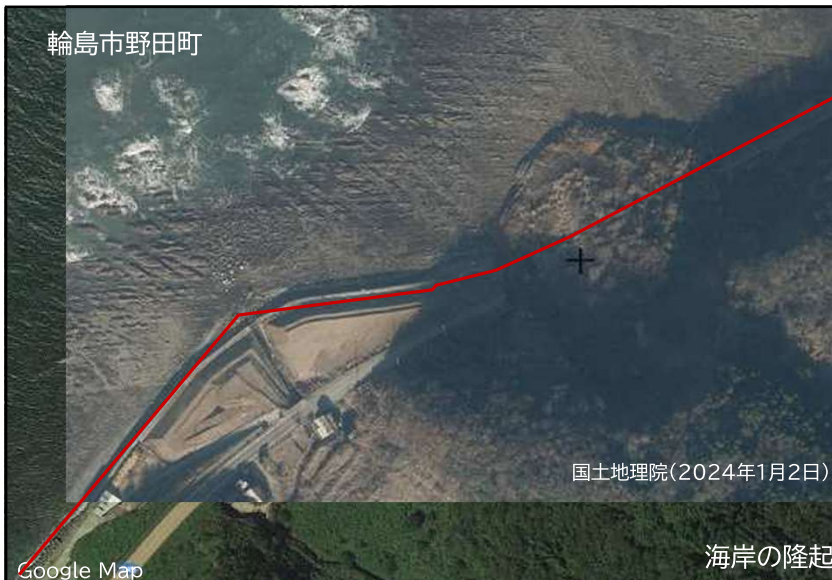
輪島市野田町

国土地理院(2024年1月2日)
