# 第1回巴川水系流域委員会

令和8年3月23日

静岡土木事務所

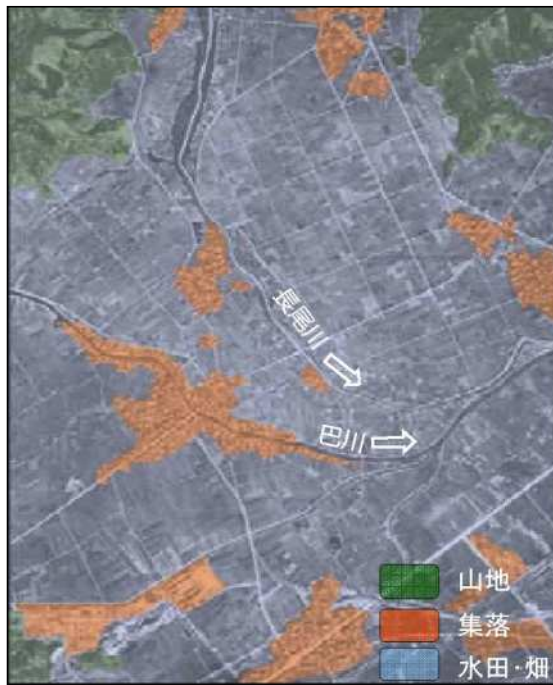
### 土地利用状況

- ◆ 流域の46%が山林、4 %が農地、50%が市街地であり、平地の殆どが市街地となっている。
- ◆ 流域の市街化は昭和30年以降進行してきたが、平成6年以降、土地利用状況は殆ど変わっていない。

※国土数値情報土地利用細分メッシュデータ  
(R3、100mメッシュ) より作成

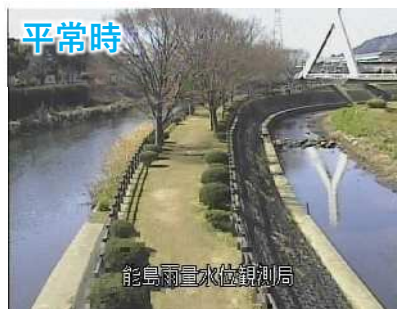
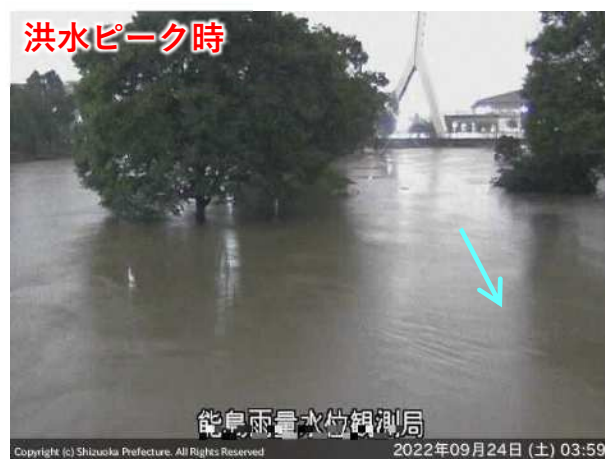
令和4年台風第15号における能島水位観測所の状況

- ◆ 令和4年台風第15号の豪雨により巴川の水位は上昇し、9月24日3時頃にピークを迎えた。巴川水系の本支川の広範囲で、溢れた箇所が複数確認された。

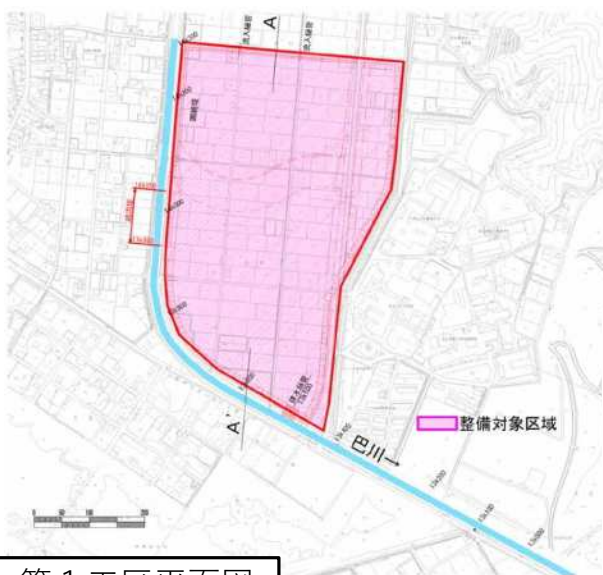
第1工区平面図

第1工区は、巴川14k 付近に越流堤を設け、面積22ha の遊水地を整備する。

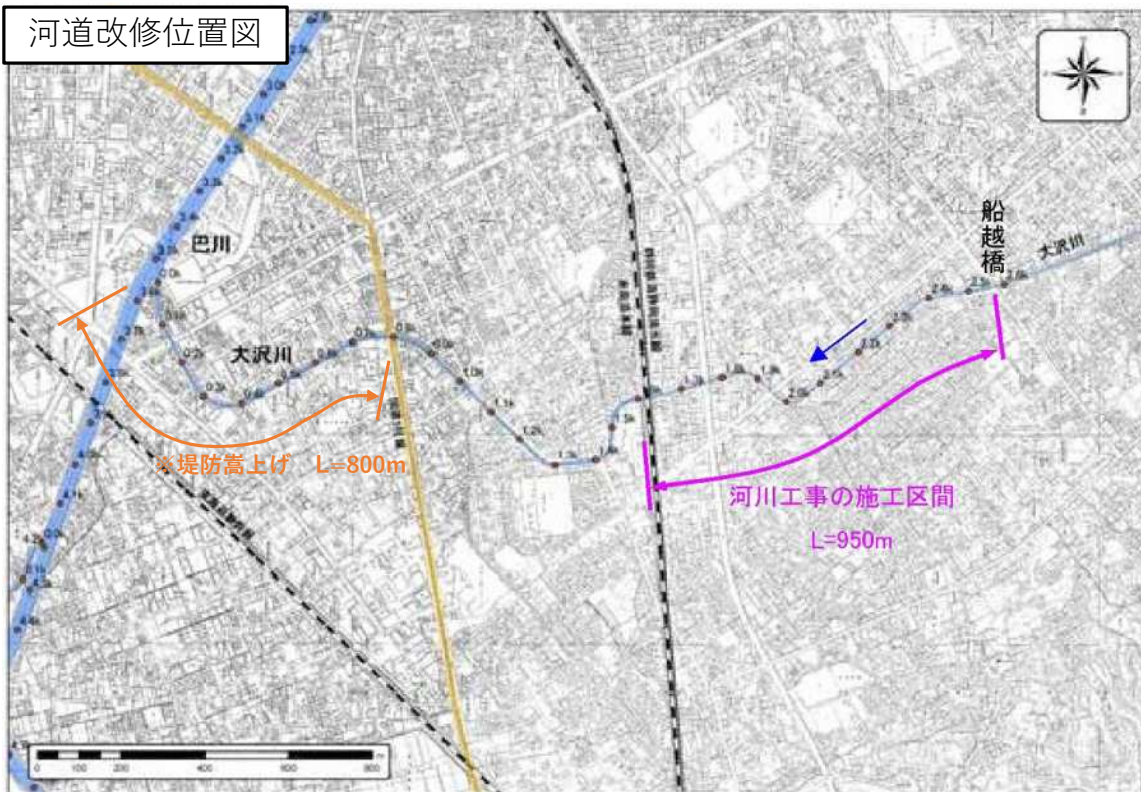
河道改修位置図

※堤防嵩上げ：令和4年9月台風第15号被害に伴う巴川本川からの逆流による被害対策

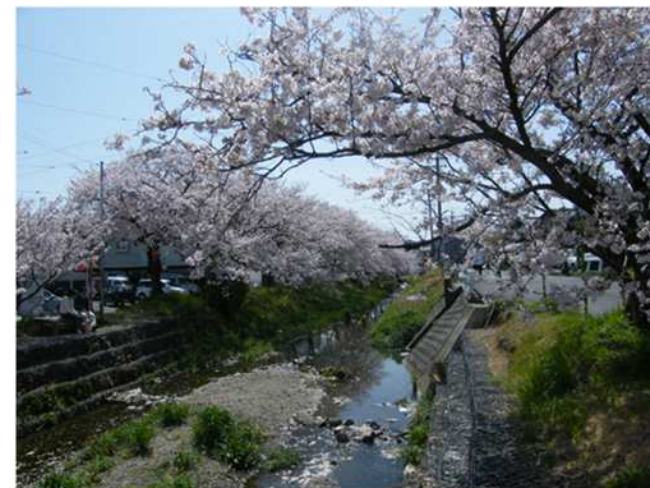
改修横断イメージ図

JR東海道本線と静岡鉄道の橋梁及びその上流部について $Q=50\text{m}^3/\text{s}$ の流量を安全に流すことを目的として掘削、護岸工等の河川改修を行う。河川改修にあたっては、大沢川の有している自然の回復力を活用し、瀬や淵の復元、水生生物の生息・生育環境の保全・創出に配慮する。

1.8k 付近

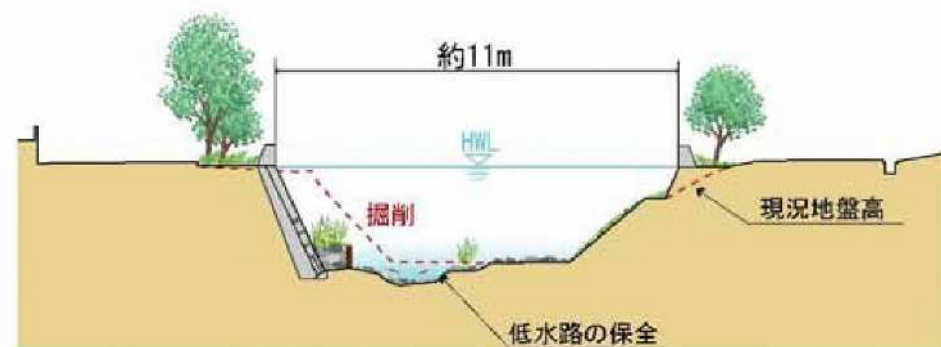
※断面形状は必要に応じて変更する事がある。

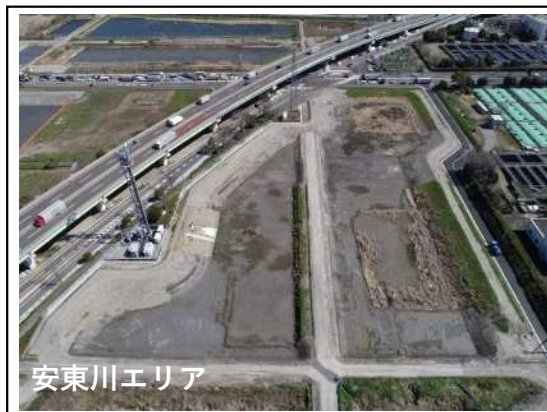
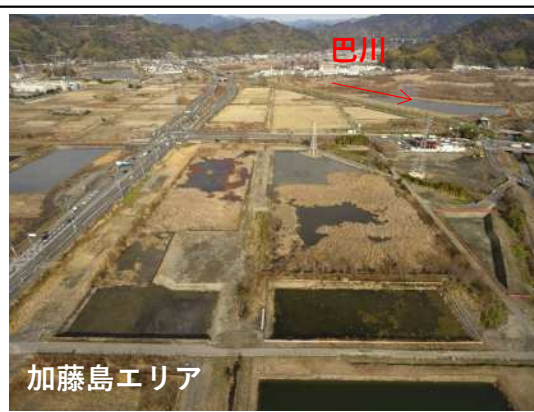
麻機遊水地の第2-1工区では、築堤・掘削工事が進んでおり、これまでに3エリア（加藤島、安東川、立石）が完成している。残る豊地エリアについても、令和7年度末の供用開始を予定している。

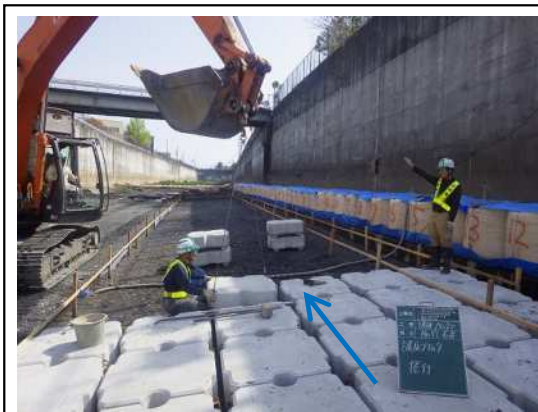
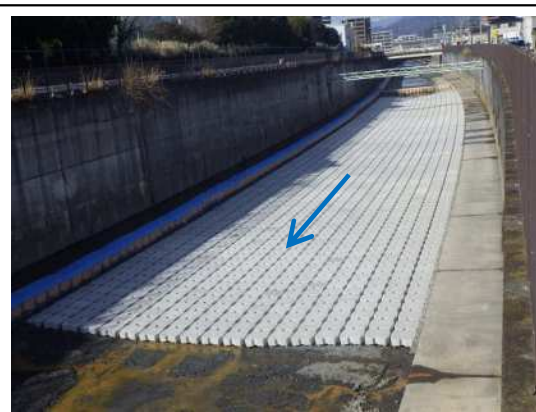
大谷川放水路では、一部区間を除き、護床工の設置が完了した。小鹿橋から田宮橋下流区間については、河床に巨石が露出しており、護床工と同等の効果が見込めるものとし、当面は施工しない。

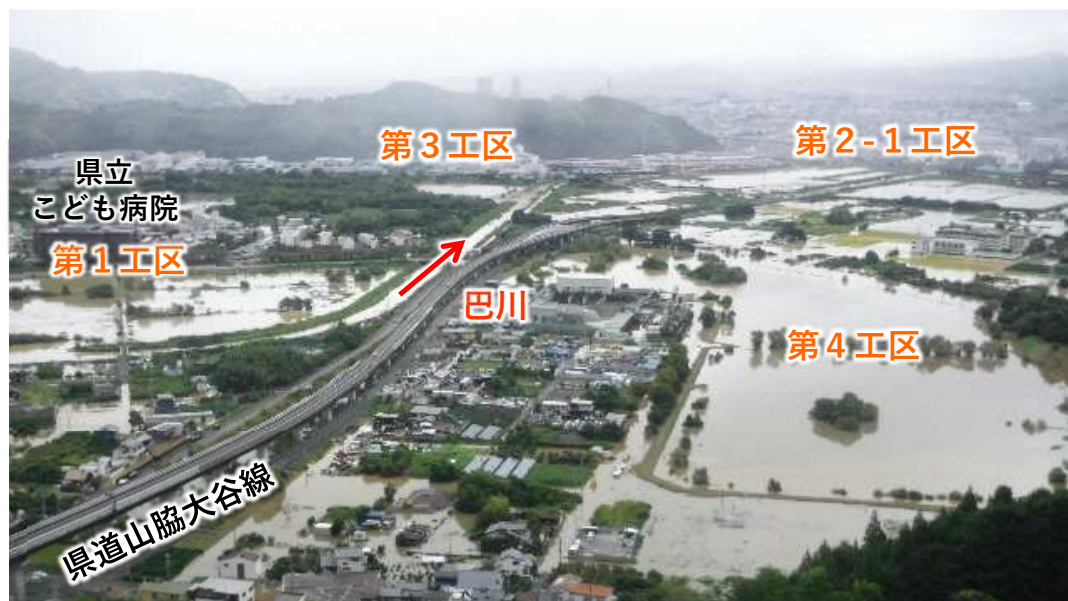
麻機遊水地付近の状況

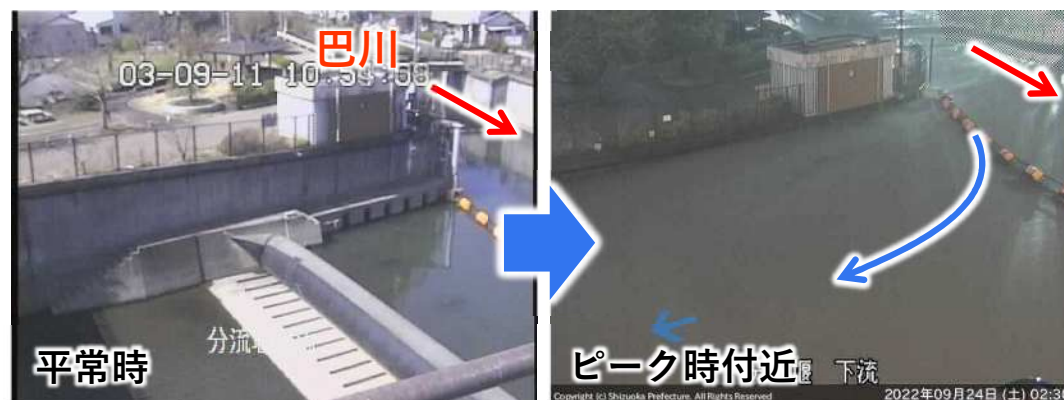
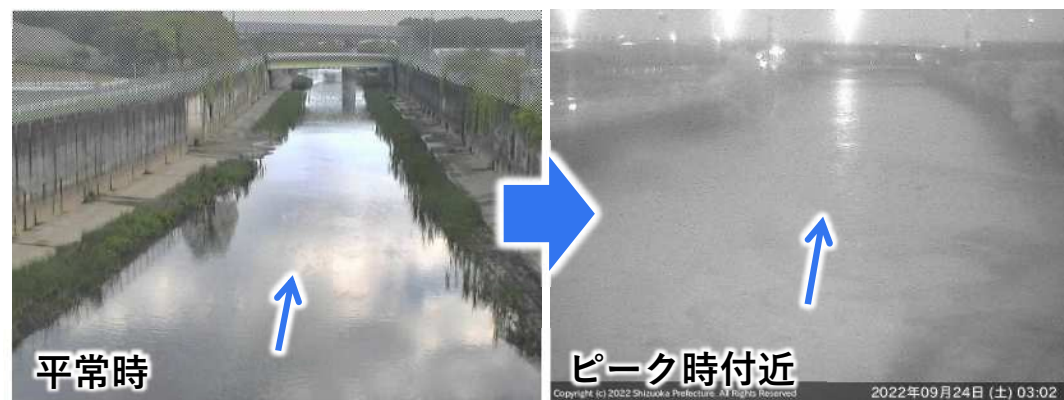
静岡市葵区古庄付近（分流堰地点）

静岡市駿河区片山付近

大谷川放水路の状況
