# 静岡県社会インフラ長寿命化計画（橋梁及び大型構造物） の改定について

## 第2回委員会 参考資料

道路整備課 橋梁班

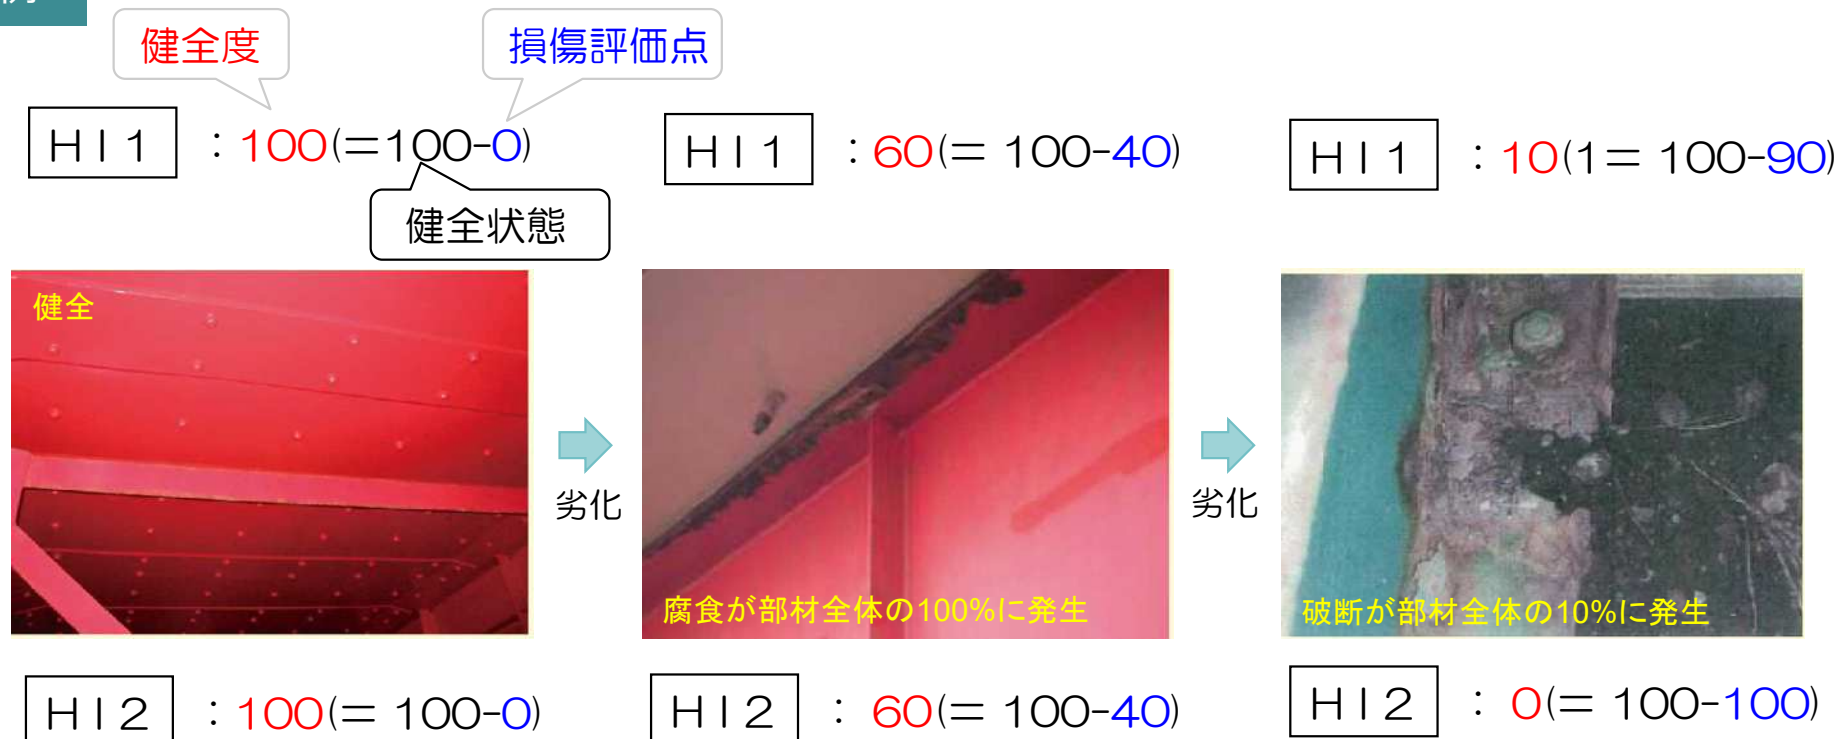
## 算出例

- ① 点検で得られた損傷等級を基に「損傷種類の重大性」を評価した重み係数を考慮し **損傷評価点** (DG ; DamageGrade) を算出する。
- ② 全く損傷がなく健全な状態を100とし、100から損傷評価点を減点したものを部材の健全度 (HI ; Health Index) とする。『**健全度 (HI) = 100 - Σ損傷評価点 (DG)**』

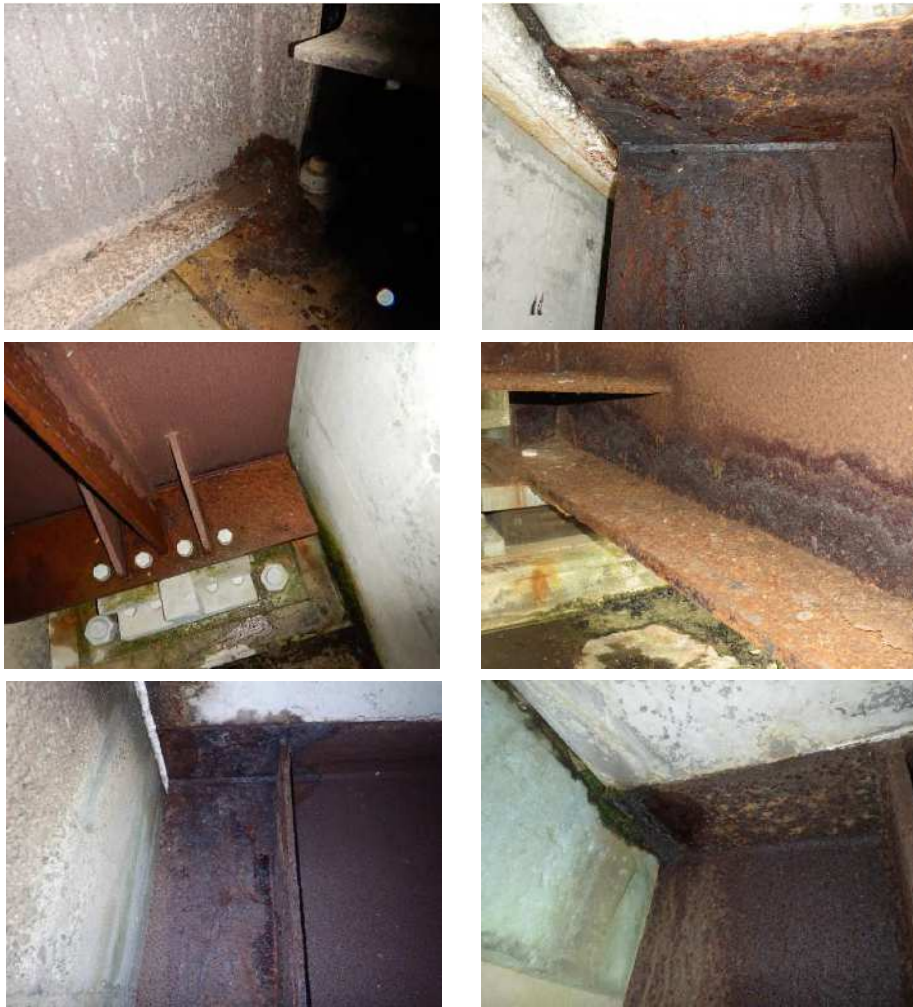
健全性Ⅲの劣化状況

- 耐候性の劣化は、端部に多く発生している。（健全性ⅡとⅢともに早期対策が必要）
- 原因は、伸縮装置からの漏水が考えられる。
