別冊

【参考資料】

逢初川土石流災害に係る行政対応検証委員会

(ウ) 熱海市逢初川源頭部の
盛土の造成状況

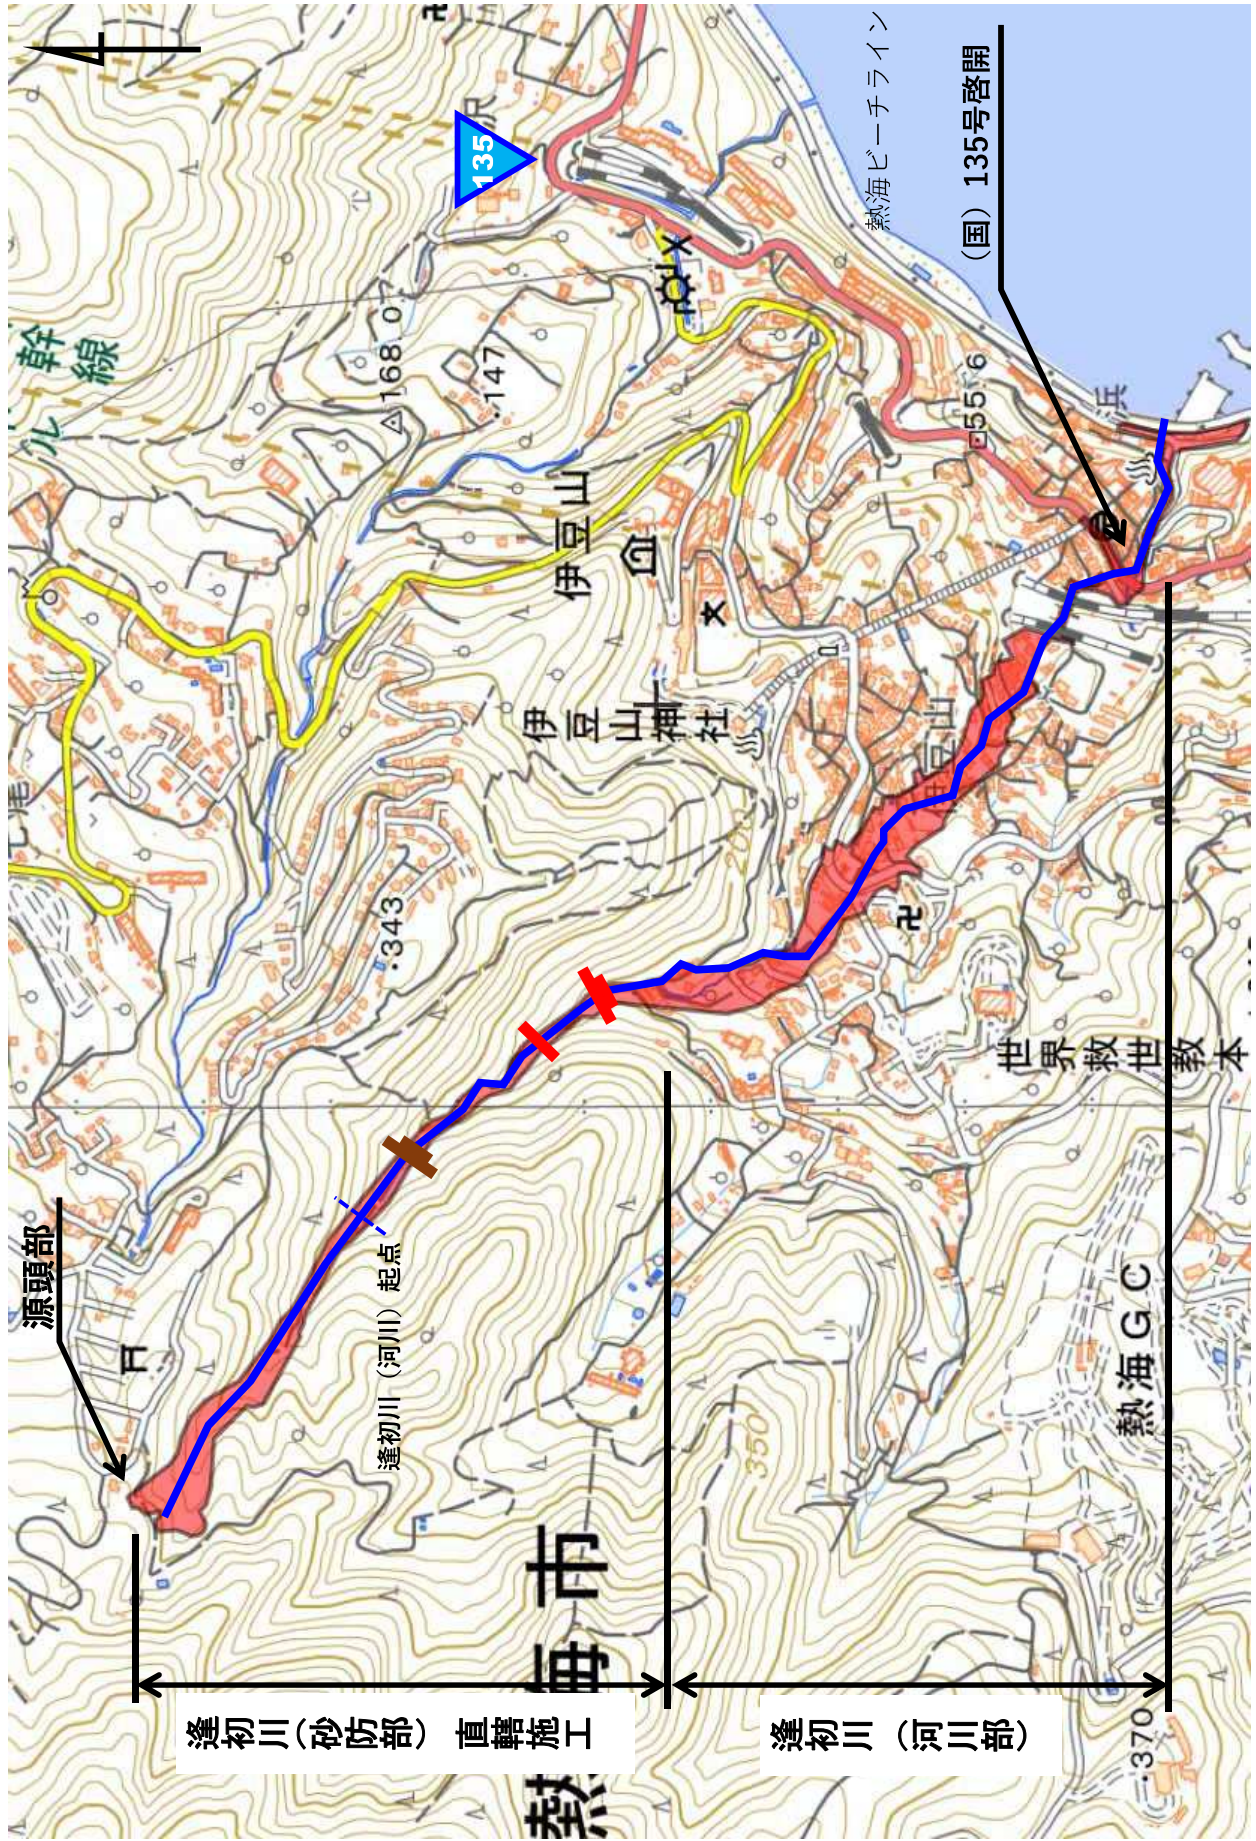
逢初川概要図

- 逢初川
- 新設堰堤
- 仮設ブロック堰堤
- 既設堰堤

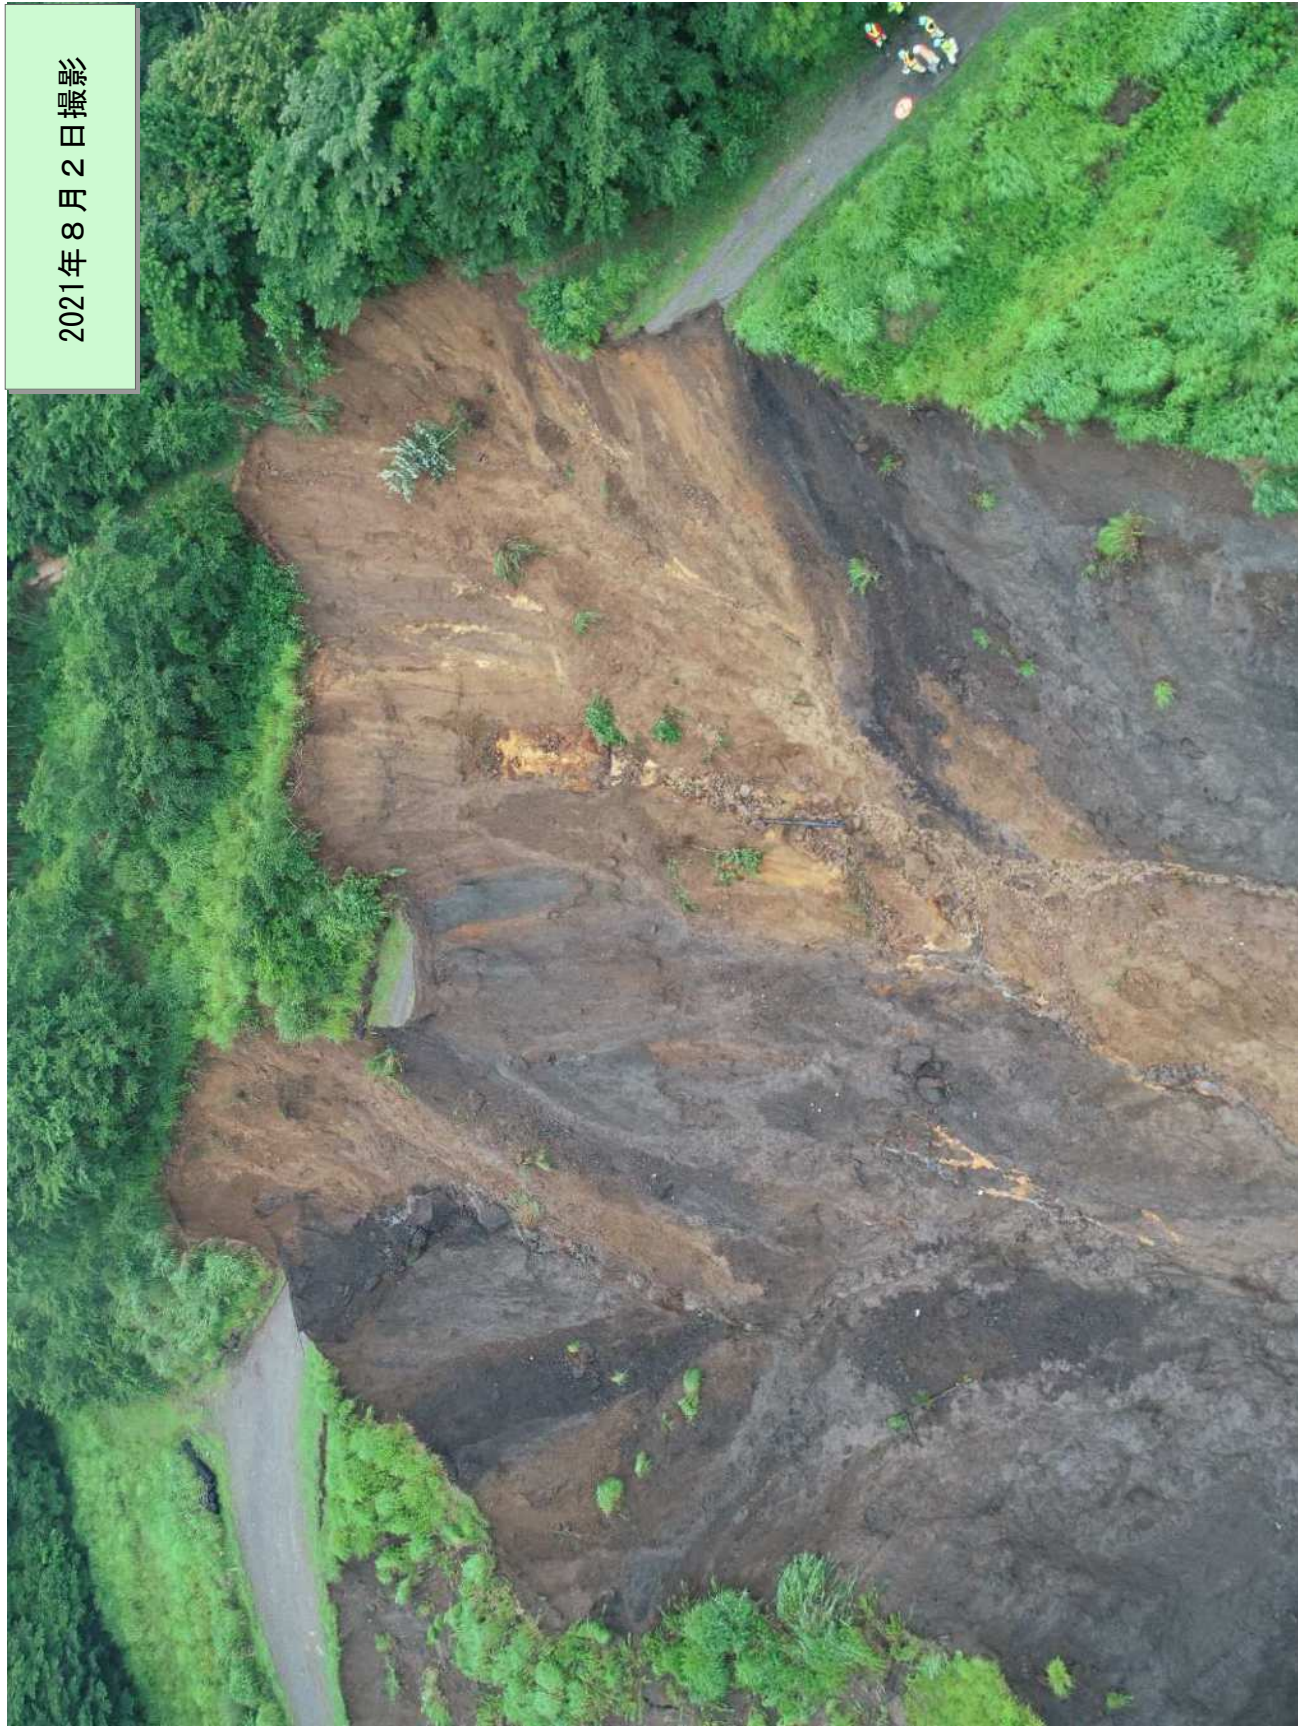
源頭部崩壞箇所

2021年8月2日撮影

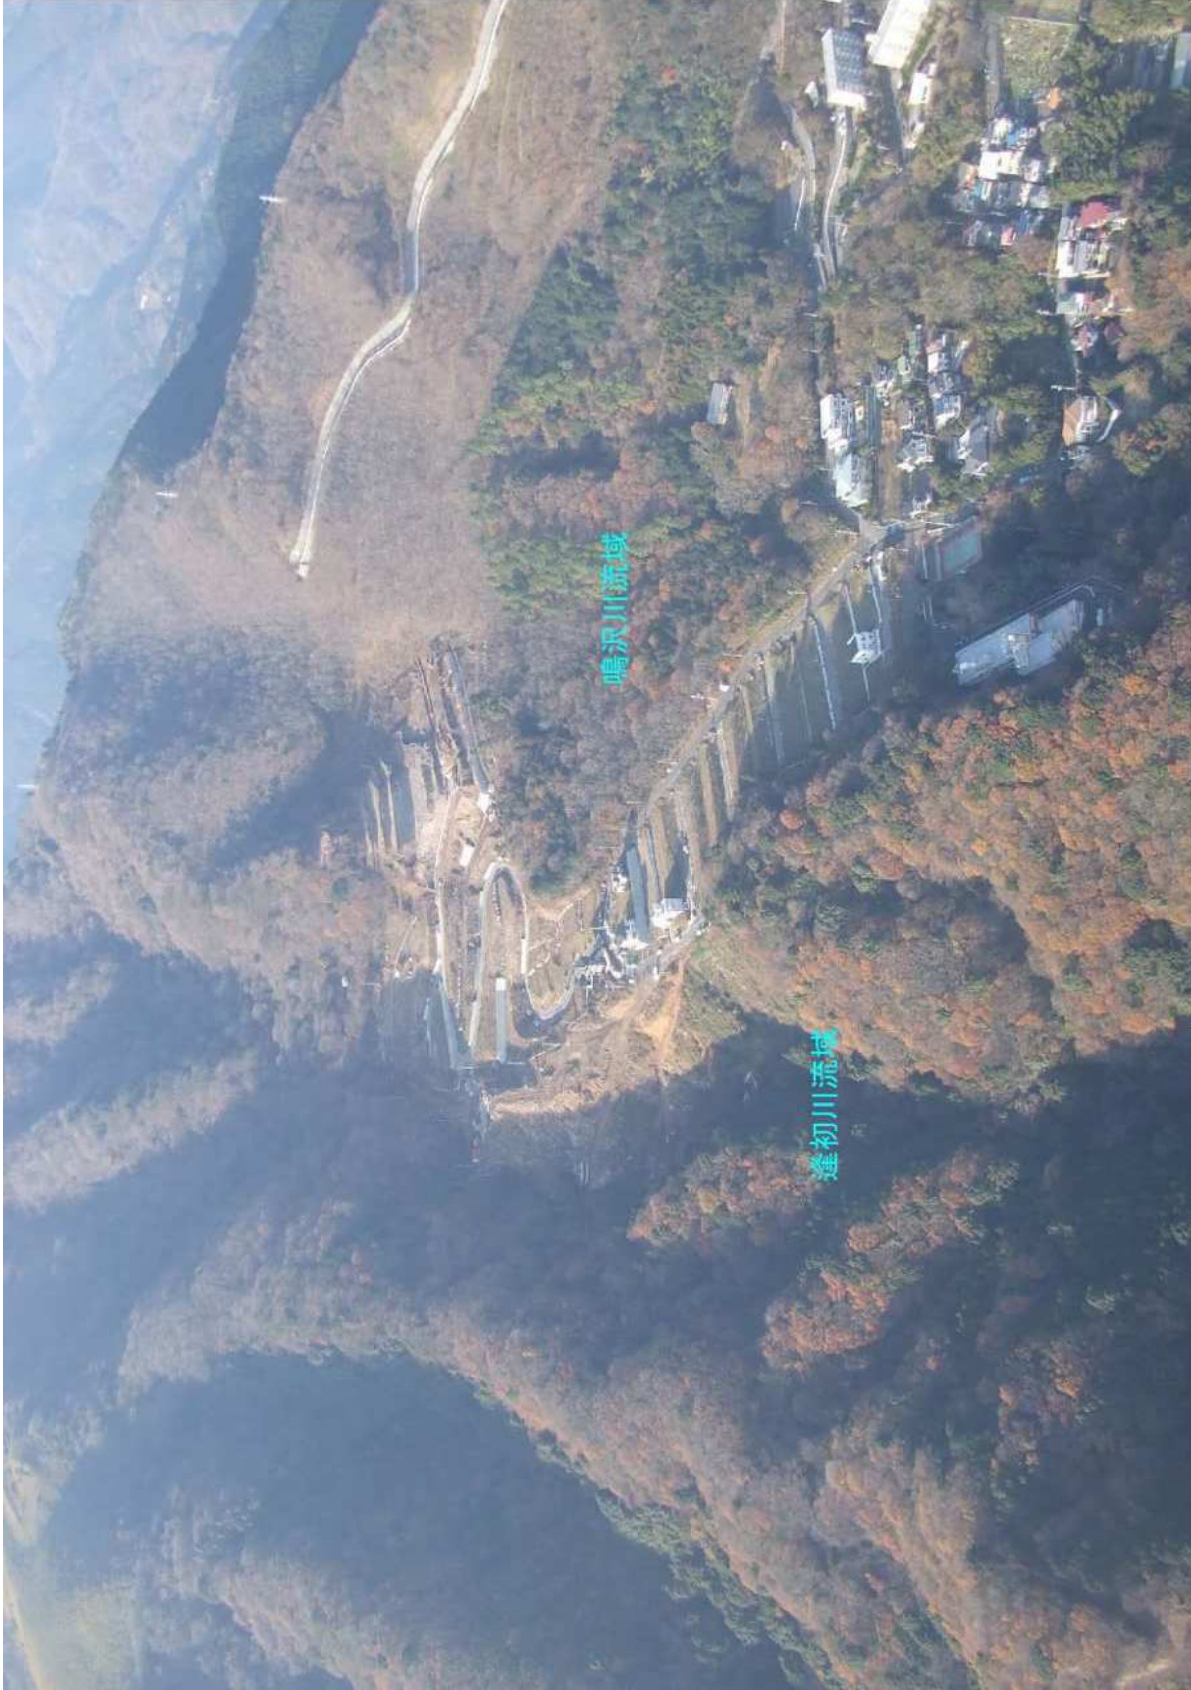
写真 3

2008年12月12日 ヘリコプター撮影（県防災ヘリから）

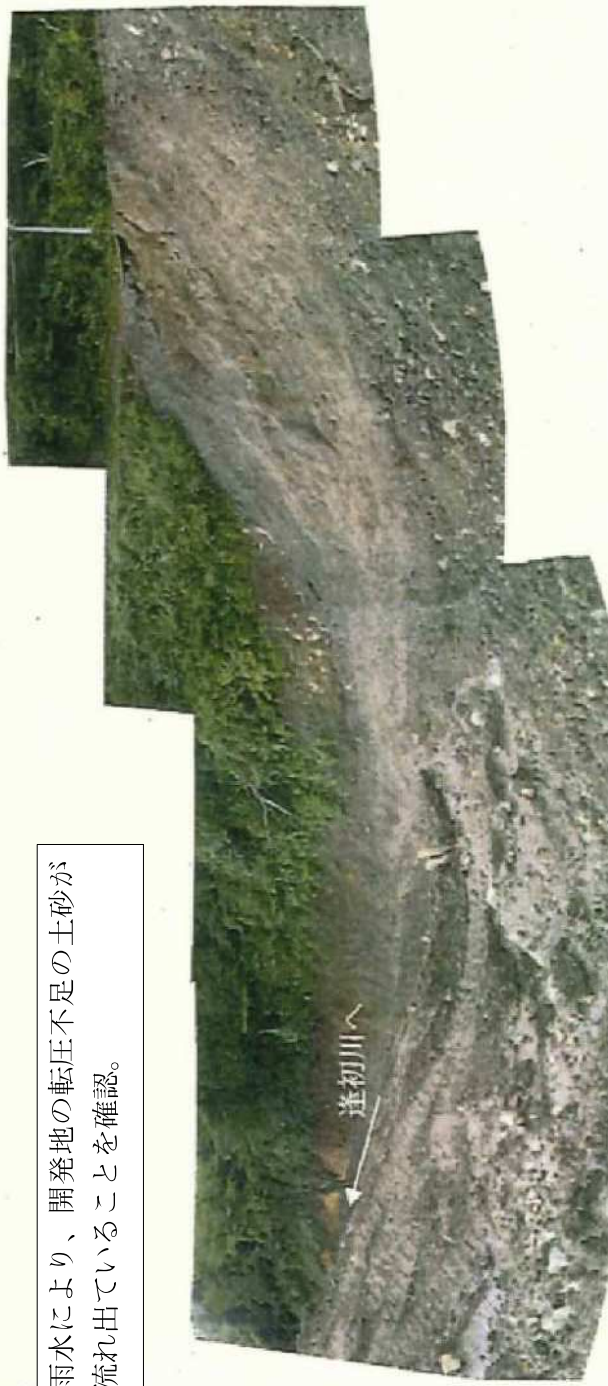
写真 4

雨水により、開発地の転圧不足の土砂が流れ出ていることを確認。

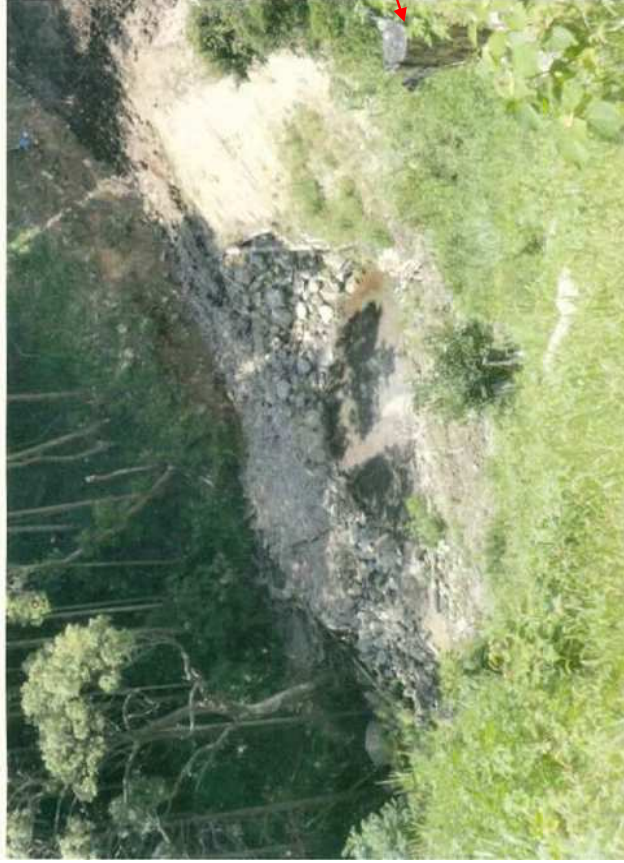
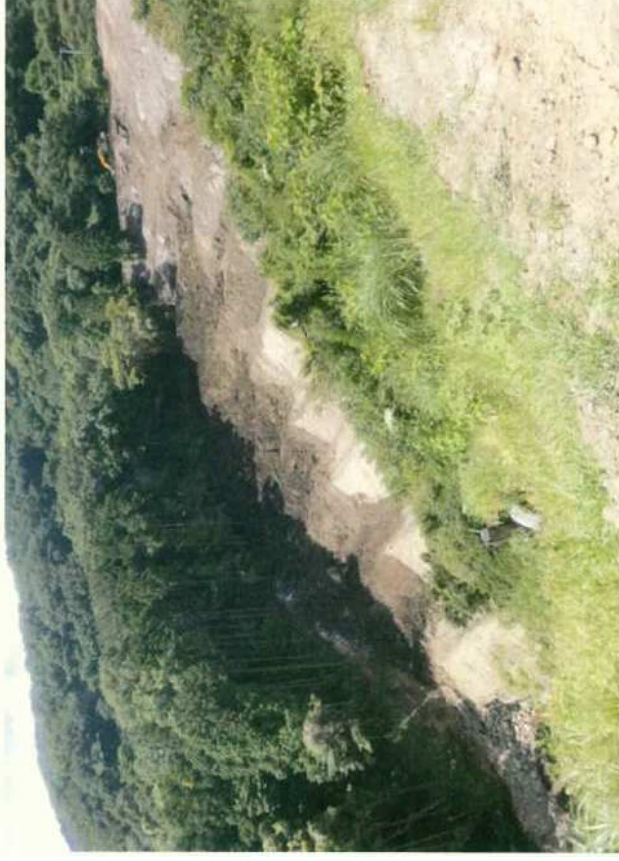
写真 6-(1)

盛土はすでに8～9段行われている。盛土の下部の土留は、2007年5月22日撮影のもの（転石土留＋土留柵）と同じである。

（注：写真の切株の位置から同じ場所を撮影していることが特定できる。

2007年5月22日の土留は、盛土の流出防止ではなく、無届出造成された斜面地からの土砂流出を防ぐために機能するものである。）

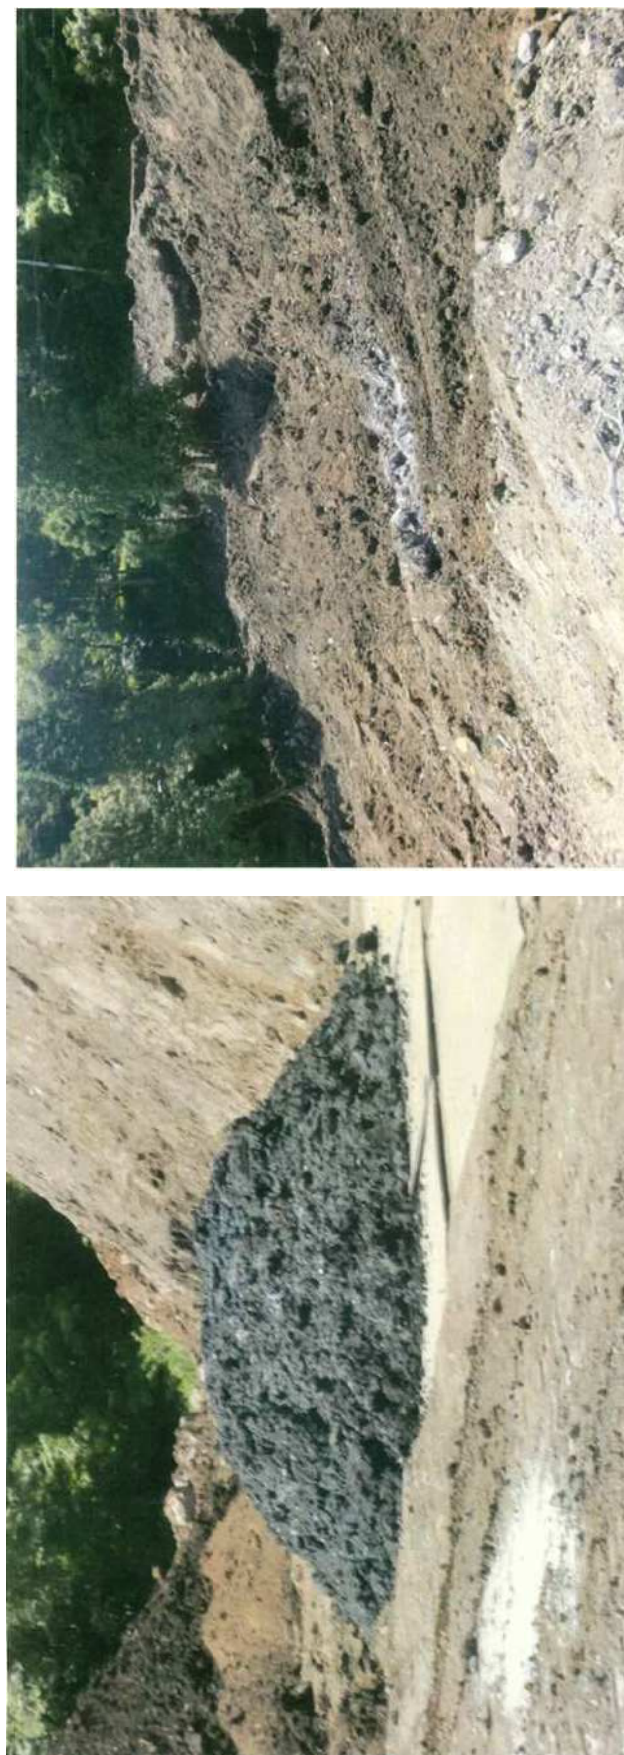
写真 6-(3)

残土処分場の上部にへドロのようなものが置かれている。最上部は崩落したものと思われる。

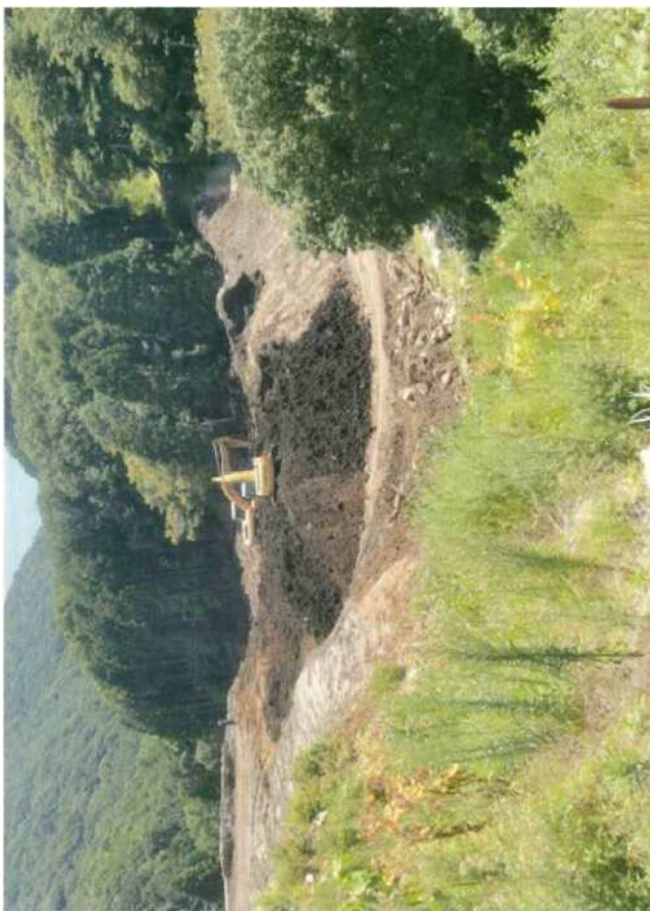
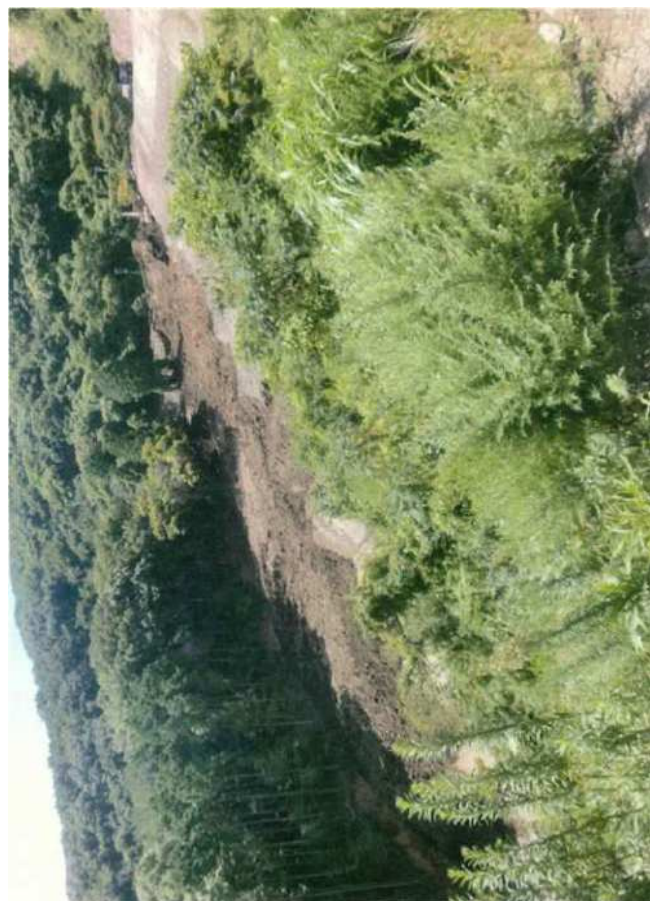
写真 6-(4)

写真右では、残土処分場の上部道路よりさらに上部に盛土がされている。

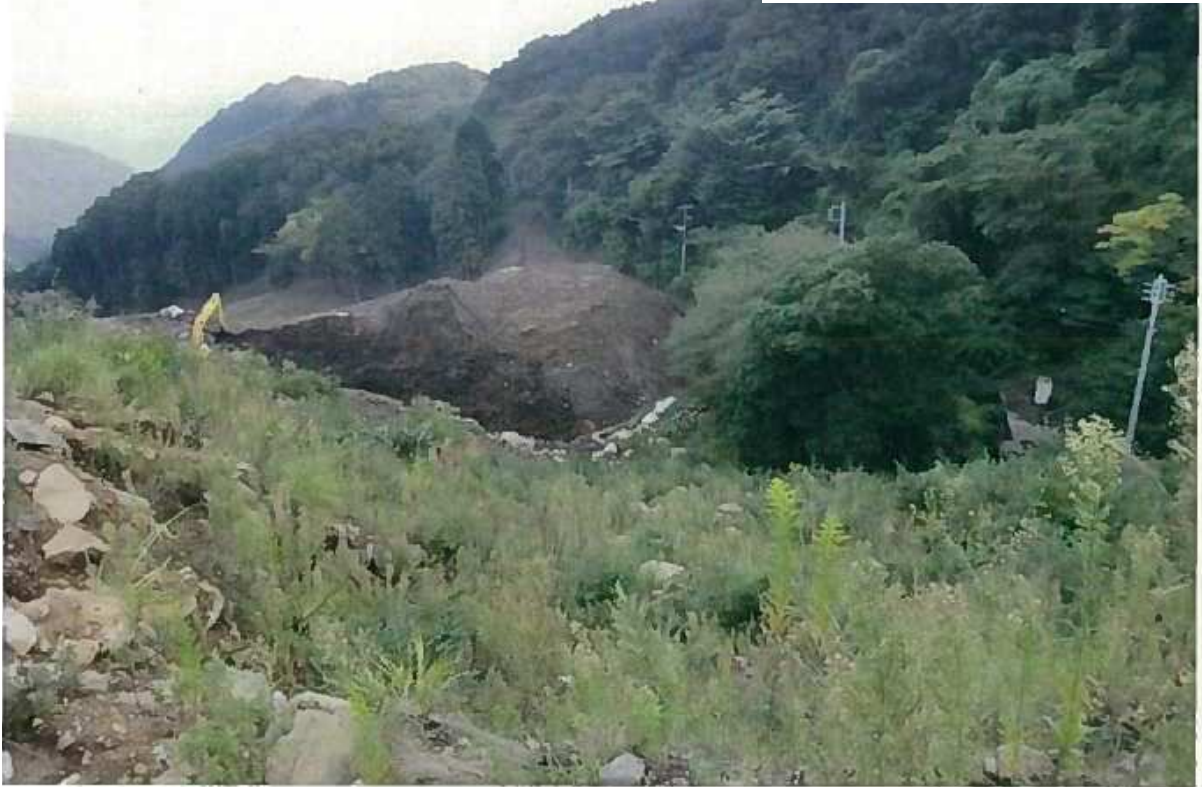
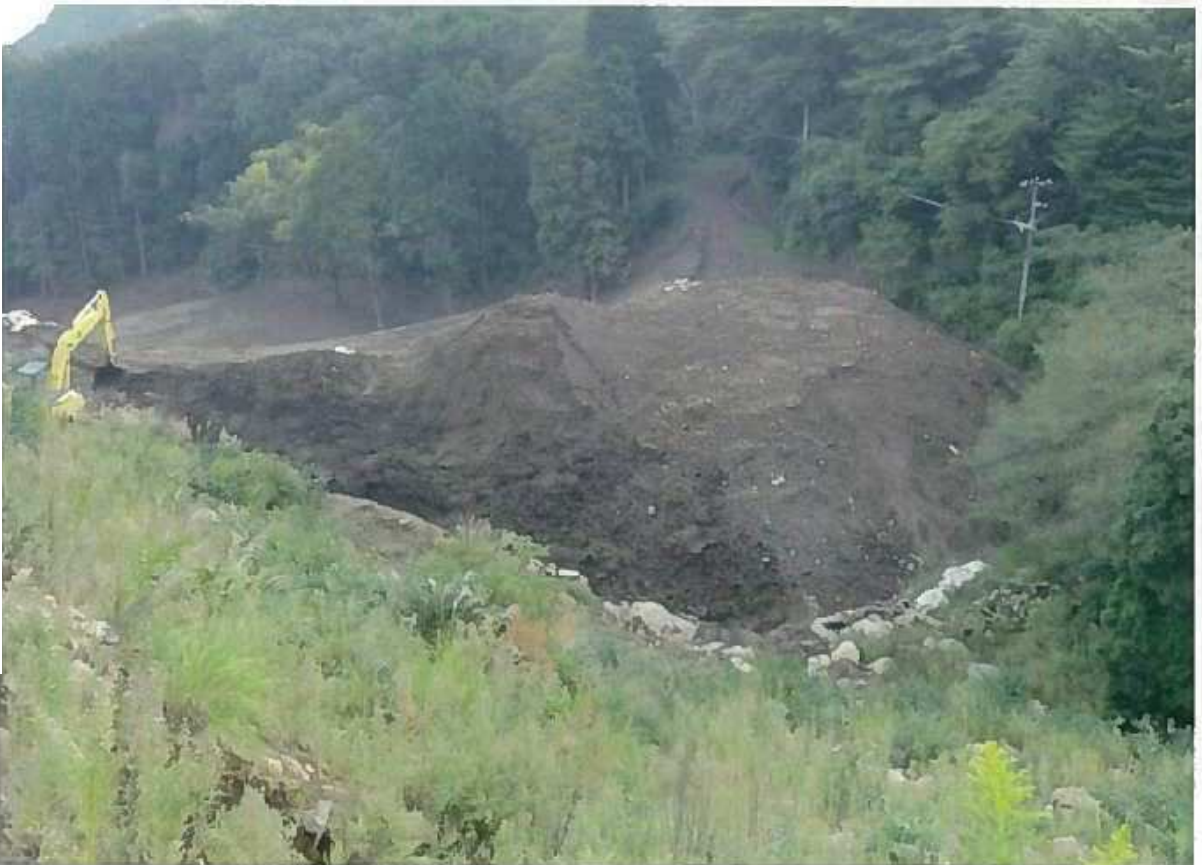
写真 8

2010(平成22)年10月13日 調圧槽手前に大量の土砂を確認

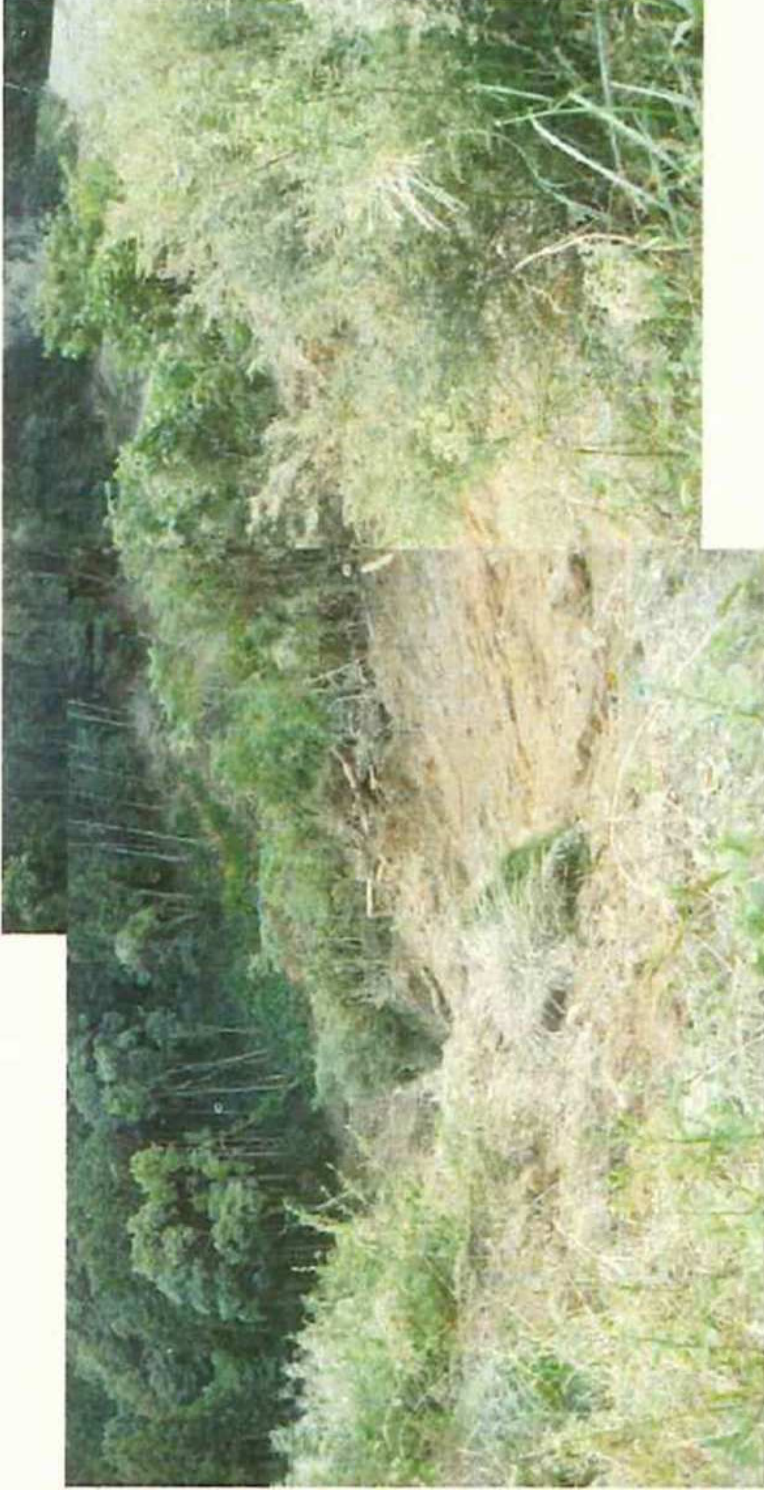
写真 14

盛土左岸側の上部が大きく崩壊したものである。

斜面の崩落修復作業中
