新井地区 地区協議会用参考図

第3回地区協議会資料
(平成28年6月23日)

相模トラフ沿いの最大クラスの地震（レベル2）最大浸水深図（m）

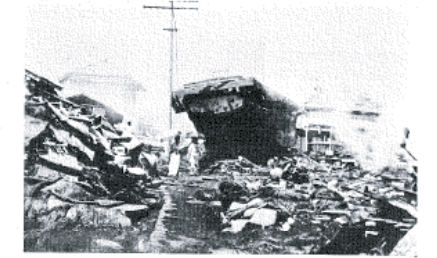
図14-6 秋葉美の惨状

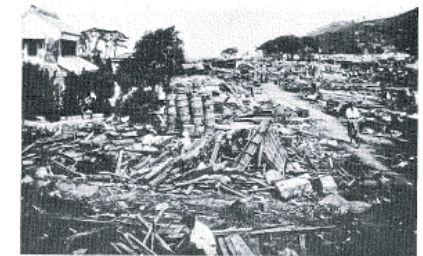
図14-7 秋葉美の津波被災状況

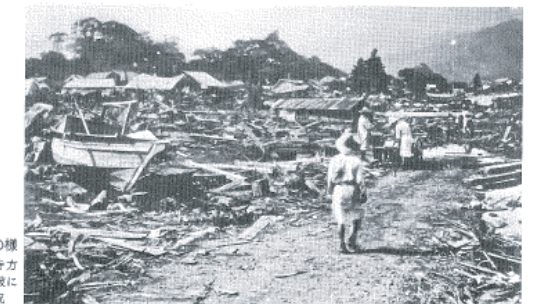
図14-8 現静海町の様子 仏光寺方向を見た津波による被害状況

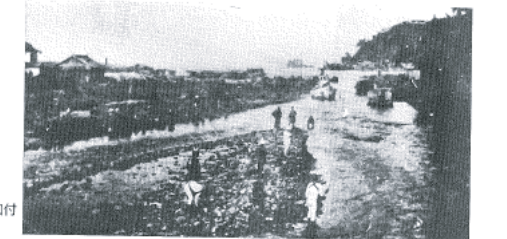
図14-13 伊東大川河口付近の様子
