松原、玖須美、岡、新井地区 地区協議会用参考図

関東大震災被災状況

相模トラフ沿いの最大クラスの地震（レベル2）最大浸水深図（m）

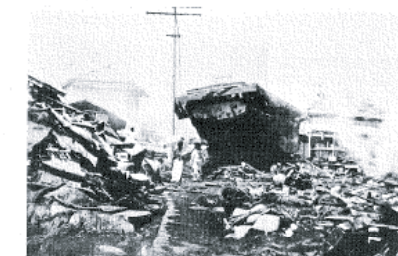
図14-6 玖須美の惨状

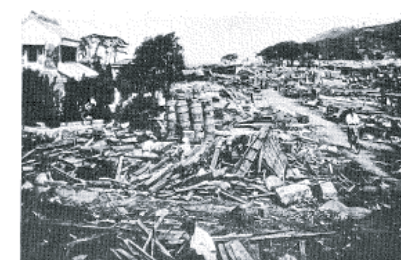
図14-7 玖須美の津波被災状況

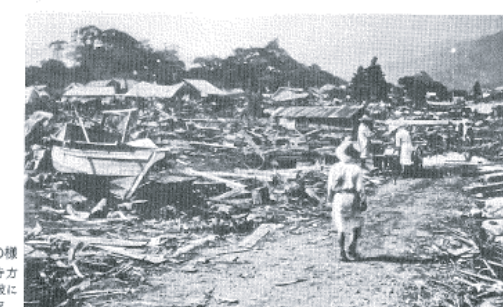
図14-8 現静海町の様子 仏光寺方向を見た津波による被害状況

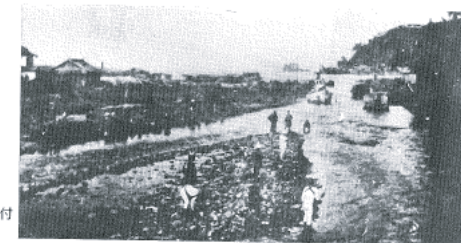
図14-13 伊東大川河口付近の様子
