令和5年度公共事業再評価調書

番号	15					
事業名	大井川河川改修事業			事業主体	静岡県	
箇所名	一級河川 大井川			関係市町	榛原郡川根本町	
事業採択年度	令和元年度		計画期間	令和元年度～令和30年度		
用地着手年度	-		工事着手年度	令和元年度		
再評価理由※	事業採択(R1)後5年が経過					
全体事業費	百万円	投資状況 (百万円)	～R3年度	R4年度	R5年度見込	計
	31,159		2,453	688	180	3,321
事業概要	<p>(1)事業目的 大井川中流域(県管理区間:神座～寸又川合流点)において、河床掘削や堤防整備などにより必要な河積の確保を図り、河川整備計画に位置付けられた5年に1回程度の発生が想定される規模の洪水を安全に流下させ、ボトルネック部であり浸水被害リスクが高く、背後地資産が多い、千頭・田代・徳山地区の浸水被害の解消を図る。</p> <p>(2)事業内容 施工延長:37.2km、施工区間:24.2k(神座)～72.0k(寸又川合流点) 河床掘削:20.3km(掘削量:7,649千m<sup>3</sup>)、堤防整備:16.9km、樋門整備:1基</p>					
事業の必要性等	<p>【視点1】(1)事業を巡る社会経済情勢等の変化 大井川中流域(県管理区間)の上流では国管理の長島ダムが運用されているが、本区間の流下能力が低いことから洪水時の放流量が制限され、大規模な洪水が発生した際には洪水調節機能が十分に発揮できない場合がある。このため、長島ダムの操作規則の改善に資するよう、県管理区間の流下能力の向上を求められている。</p> <p>(2)事業の投資効果 現時点(R5)の費用便益分析結果:B/C=5.26、経済的内部收益率(EIRR)=24.90% ・総便益(B)954.17億円 (被害軽減便益946.56億円、施設の残存価値7.61億円) ・総費用(C)181.41億円 (建設費162.77億円、維持管理費18.63億円)</p> <p>(3)事業の進捗状況(令和5年度末見込み) 【事業費】10.7%(3,321百万円/31,159百万円) 【事業量】施工延長7.0%(2.6km/37.2km)、掘削量7.0%(534千m<sup>3</sup>/7,649千m<sup>3</sup>) 流下能力が低く、整備効果(流下能力向上の効果)が高い区間より優先的に河床掘削を進めている。</p>

一級河川 大井川  
今後の改修を評価したケース

番号	事業名	箇所名
11	河川改修事業	一級河川大井川

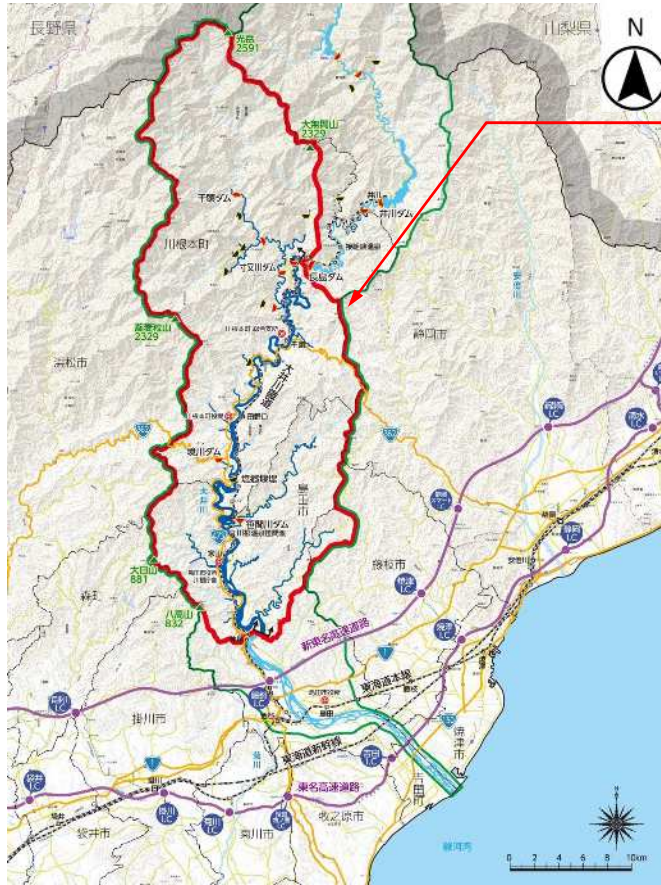
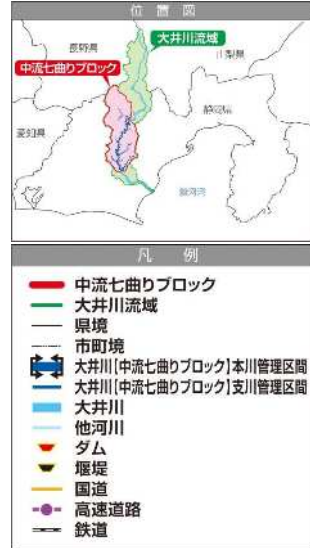
# 1. 位置図

一級河川 大井川  
事業対象区間 24.2k~72.0k  
(中流七曲りブロック)

流域面積 A = 626km<sup>2</sup>

幹線流路延長 L = 58.6km

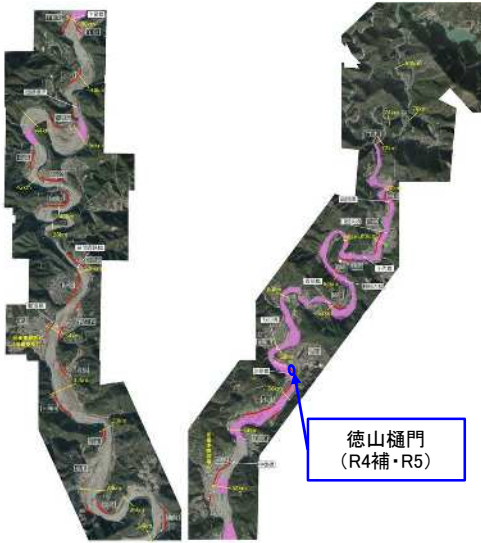
R4補・R5  
徳山樋門

徳山樋門  
(R4補・R5)

【令和4年度補正】  
事業内容：河道掘削工

【令和5年度当初】  
事業内容：樋門工、築堤工、護岸工

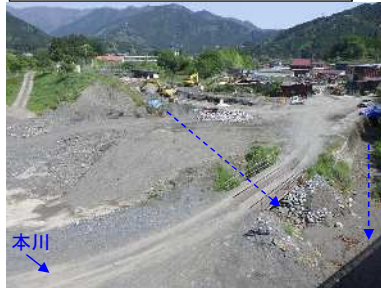
空中写真(R4補掘削・施工前)

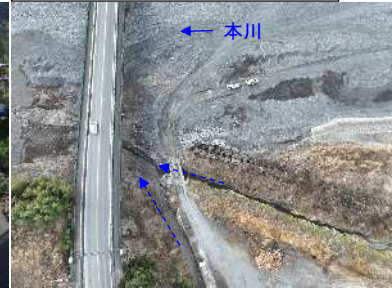
空中写真(R4補掘削施工後)

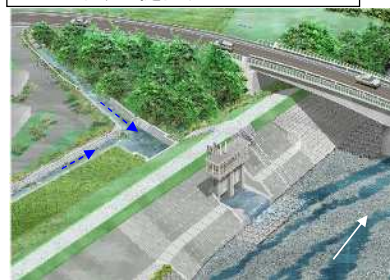
R5築堤・樋門完成イメージ

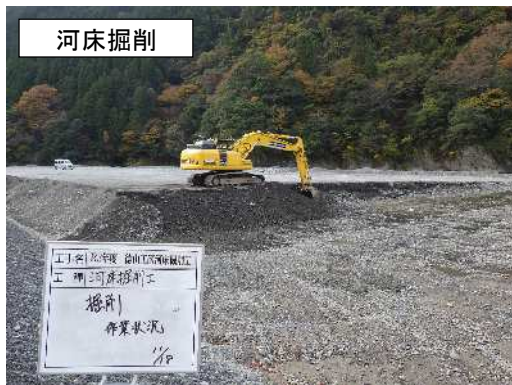
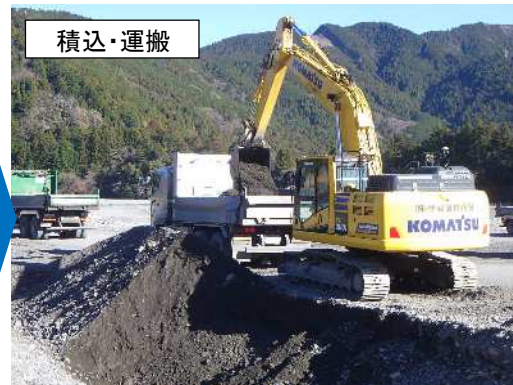
- 民間業者の砂利採取と協力した河床掘削の実施や、掘削土を他事業の盛土材へ活用するなど、引き続きコスト縮減に努めていく。

多事業の盛土材等へ転用
