静岡県における安全安心で魅力ある県土づくりを目指した浸水対策の推進（防災・安全）

1-A1-3 萩間川広域河川改修事業

1-A1-13 総合流域防災事業（情報基盤）

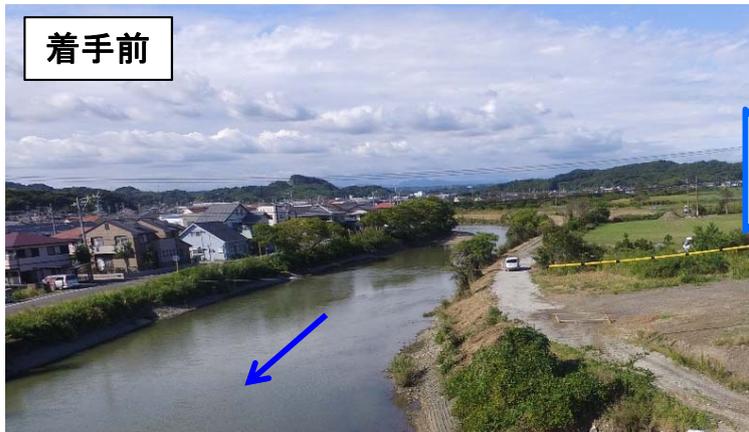
洪水時に氾濫の危険性が高い区間において、河川拡幅による流下能力の向上を図る河川整備により、流域の住民の安全性を確保する。

着手前

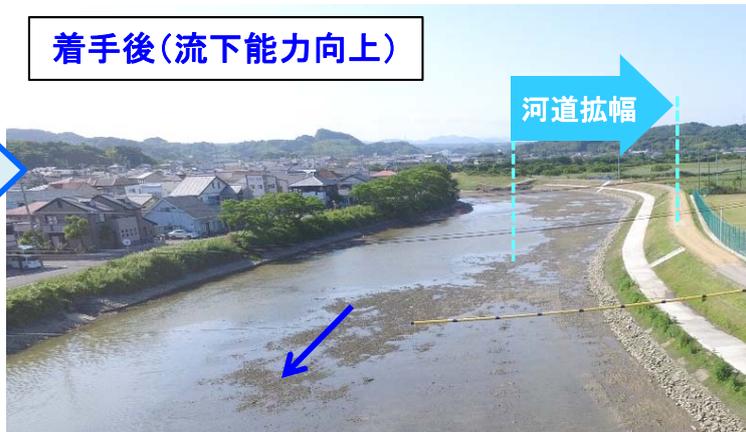
着手後(流下能力向上)

河道拡幅

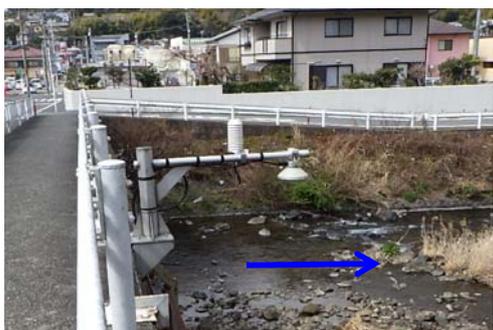
水位計

水位情報周知河川等において、水位計や監視カメラを設置し、収集した水位観測情報や監視カメラ映像をHP上で広く県民に周知することで、災害の未然防止と被害の軽減に役立てる。

二級河川伊東大川
 (伊東市宮川町地先)

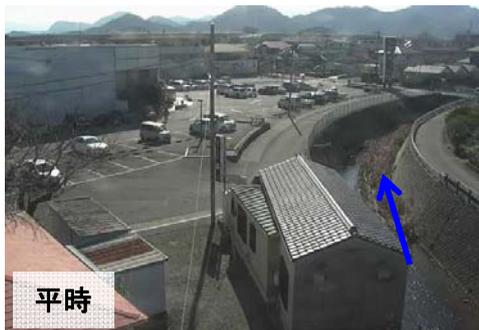
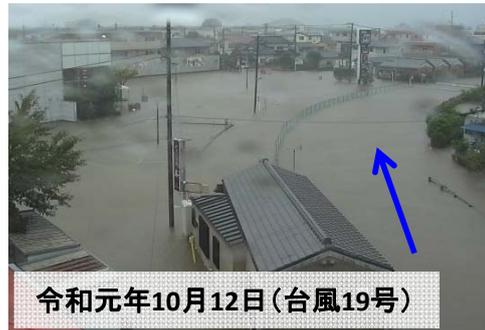
監視カメラ

一級河川函南観音川
 (田方郡函南町間宮地先)

平時

令和元年10月12日(台風19号)

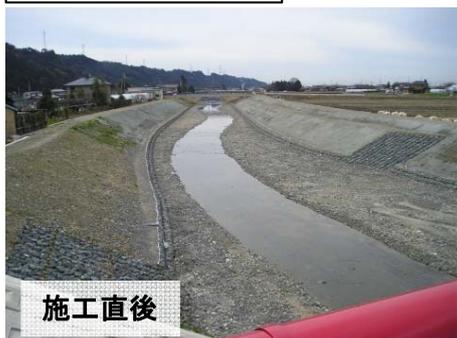
一級河川一雲済川

- ・着実に河川整備を推進したことで、風水害による死者数0を達成した。
- ・「多自然川づくり」による景観や生態系の配慮を行なうとともに、良好な河川空間を創出した。
- ・安全・安心な地域づくりを進めたことにより流域での住宅地の進展、工業団地の企業立地などに寄与した。

施工直後

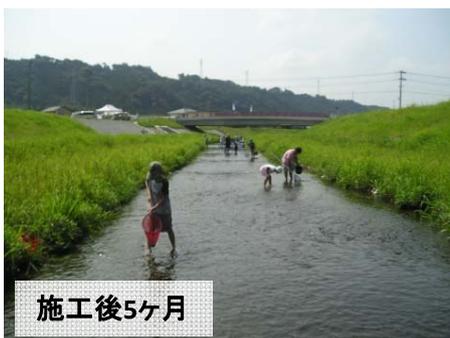
施工後5ヶ月
