熱海市伊豆山地区土石流

土質調査結果（速報）

令和3年7月27日

静岡県 交通基盤部 河川砂防局

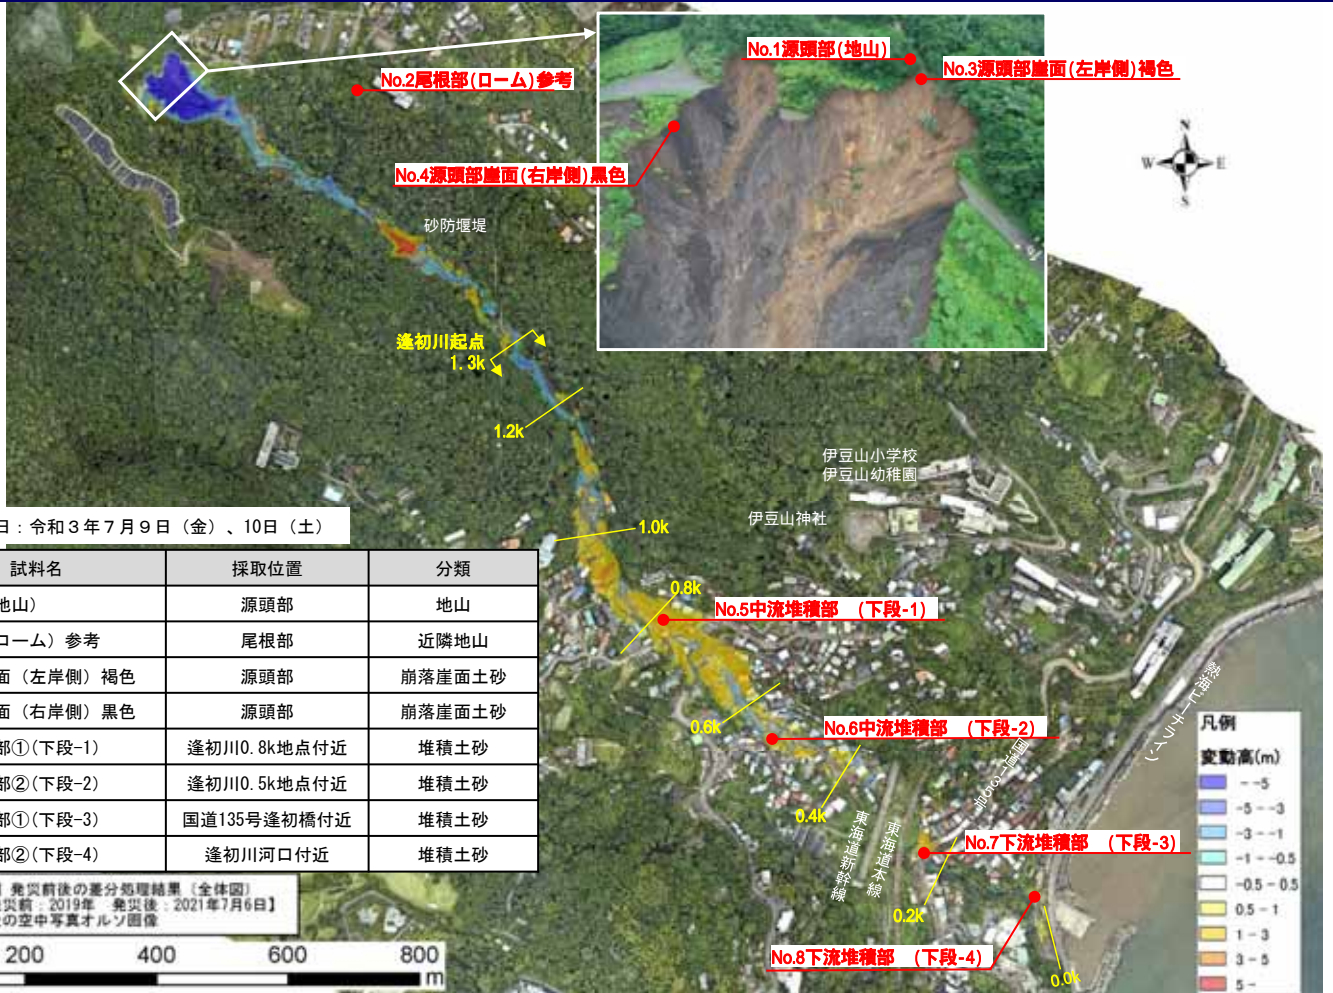
試料採取位置

No.	試料名	採取位置	分類
No. 1	源頭部（地山）	源頭部	地山
No. 2	尾根部（ローム）参考	尾根部	近隣地山
No. 3	源頭部崖面（左岸側）褐色	源頭部	崩落崖面土砂
No. 4	源頭部崖面（右岸側）黒色	源頭部	崩落崖面土砂
No. 5	中流堆積部①（下段-1）	逢初川0.8k地点付近	堆積土砂
No. 6	中流堆積部②（下段-2）	逢初川0.5k地点付近	堆積土砂
No. 7	下流堆積部①（下段-3）	国道135号逢初橋付近	堆積土砂
No. 8	下流堆積部②（下段-4）	逢初川河口付近	堆積土砂

航空レーザー計測 発災前後の差分処理結果（全体図）
 【計測時期：発災前：2019年、発災後：2021年7月6日】
 ※背景：発災後の空中写真オルソ図像

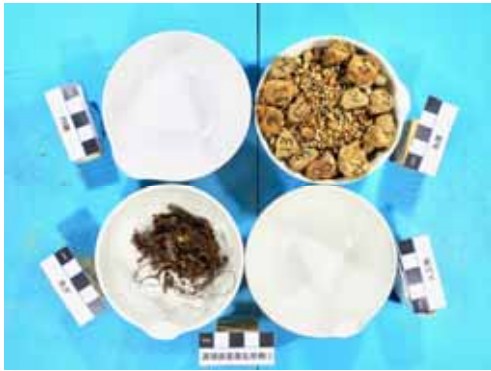
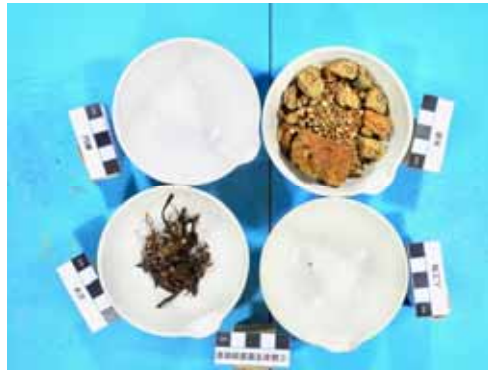
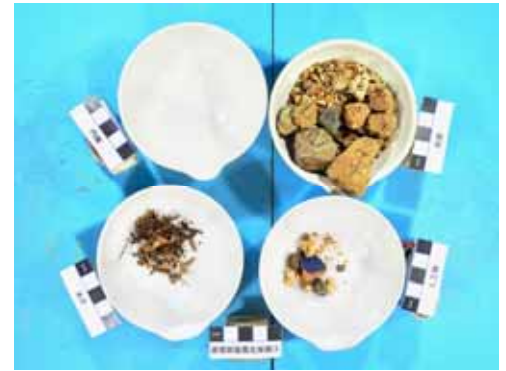
No. 3源頭部崖面 (左岸側) 褐色

※使用ふるい目2mm、0.0625mm

試験項目	試験結果のまとめ
・ふるい分析	<ul style="list-style-type: none"> ・ No. 1源頭部（地山）とNo. 2尾根部（ローム）参考の試料には、0.00625mmより大きい物質は含まれていない。 ・ No. 3源頭部崖面（左岸側）褐色とNo. 4源頭部崖面（右岸側）黒色の試料は、礫分や砂分を含有し、木片や人工物の混入も認められる。 ・ No. 5, No. 6中流堆積部①②とNo. 7, No. 8下流堆積部①②の試料は、礫分や砂分の含有が多く、木片や人工物の混入も認められる。
・顕微鏡観察	<ul style="list-style-type: none"> ・ No. 1源頭部（地山）①の試料は粘土鉱物・土壌が50%を超えているが、No. 1源頭部（地山）②の試料は黄鉄鉱・不透明鉱物が50%以上となっている。 ・ No. 2尾根部（ローム）参考の試料は、粘土鉱物・土壌が75%を超えている。 ・ No. 3源頭部崖面（左岸側）褐色とNo. 4源頭部崖面（右岸側）黒色の試料には、石英・斜長石・単斜輝石などの鉱物が多く含まれている。 ・ No. 5, No. 6中流堆積部とNo. 7, No. 8下流堆積部の試料では、粘土鉱物・土壌の含有が50%以下が多くなり、鉱物や岩片の含有が多くなっている。

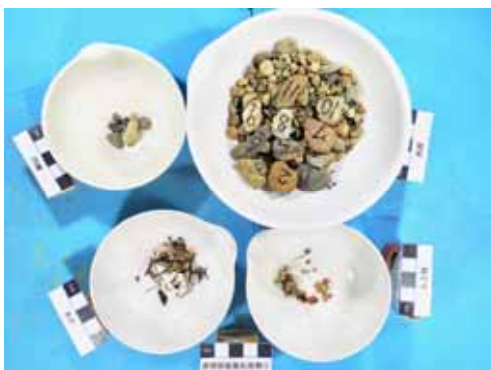
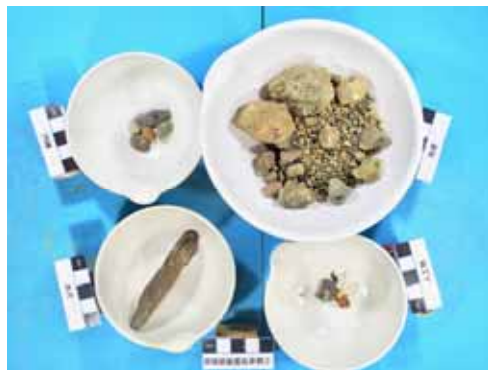
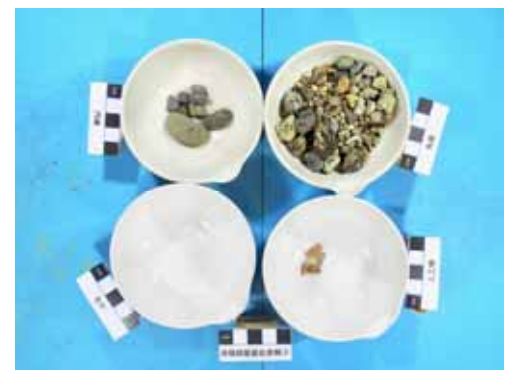
No. 4源頭部崖面 (右岸側) 黒色

※使用ふるい目2mm、0.0625mm

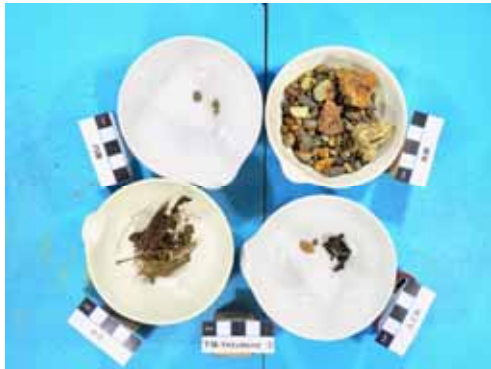
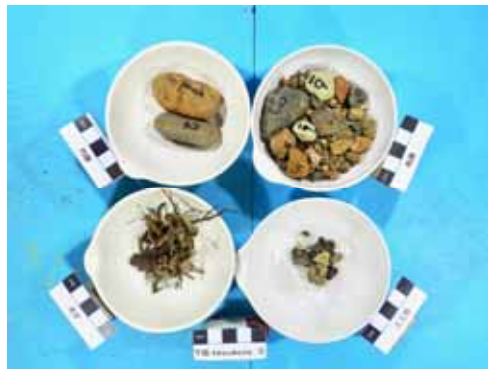
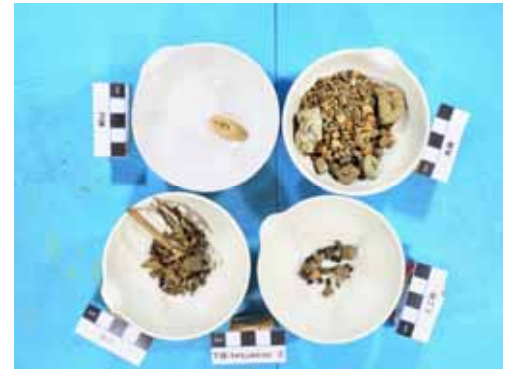
No. 5中流堆積部① (下段-1)

※使用ふるい目2mm、0.0625mm

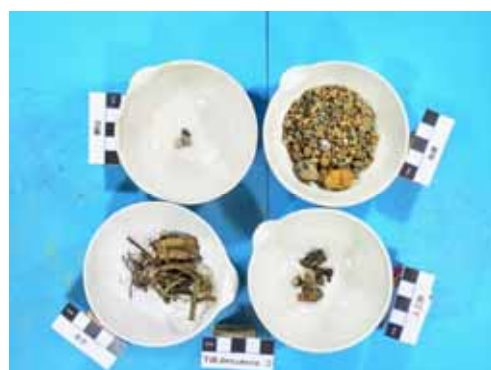
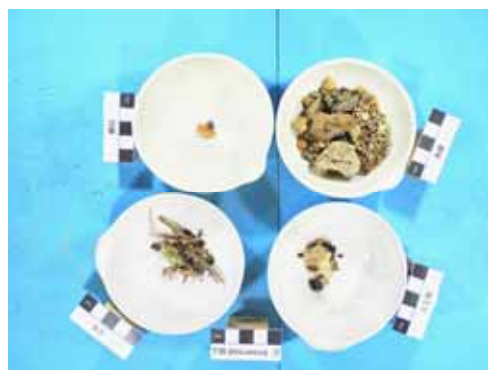
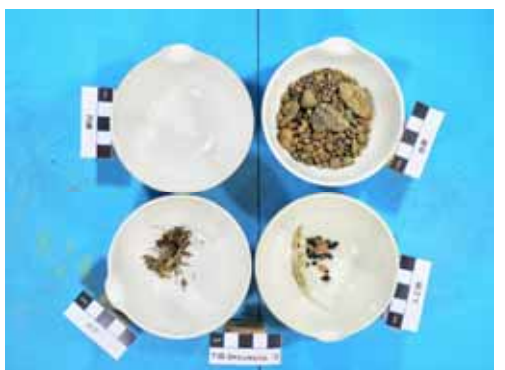
No. 6中流堆積部② (下段-2)

※使用ふるい目2mm、0.0625mm

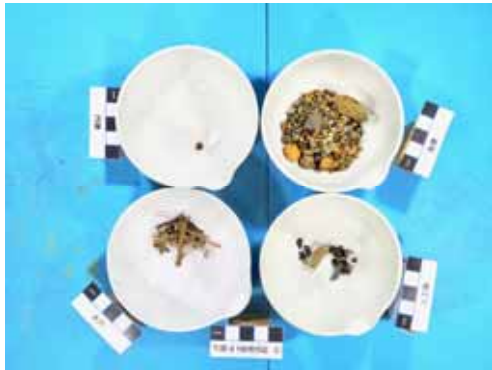
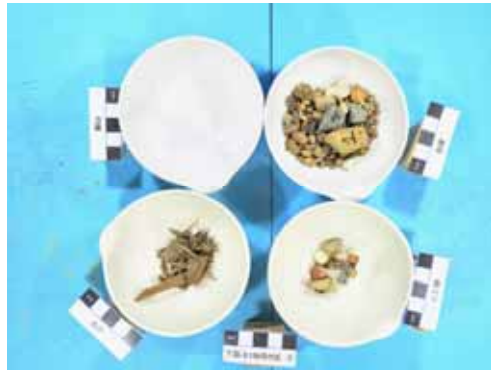
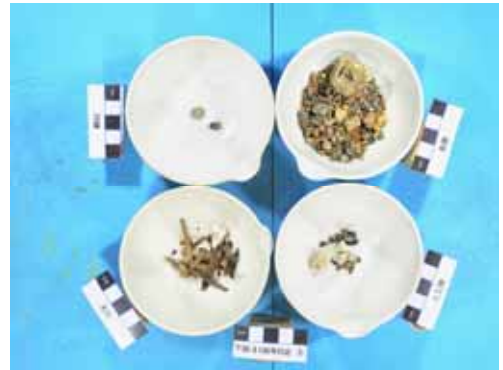
No. 7下流堆積部① (下段-3)

※使用ふるい目2mm、0.0625mm

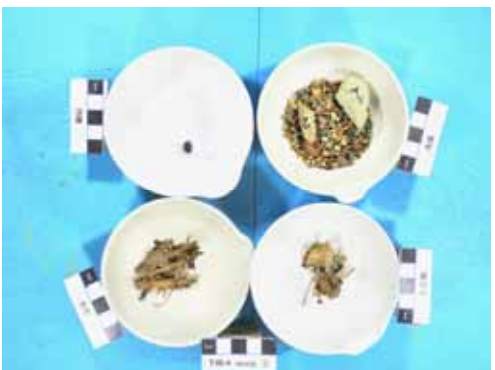
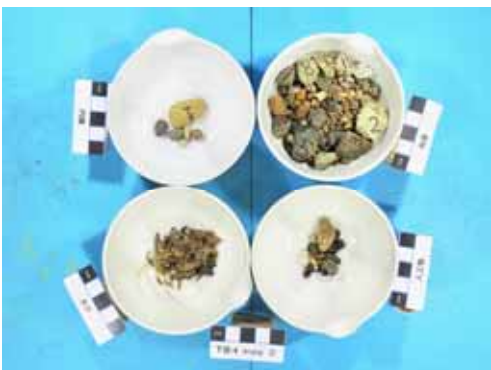
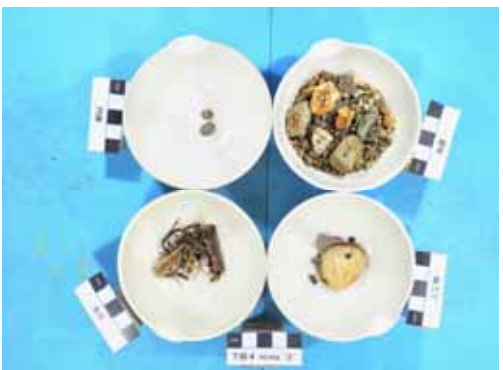
No. 8下流堆積部② (下段-4)

※使用ふるい目2mm、0.0625mm

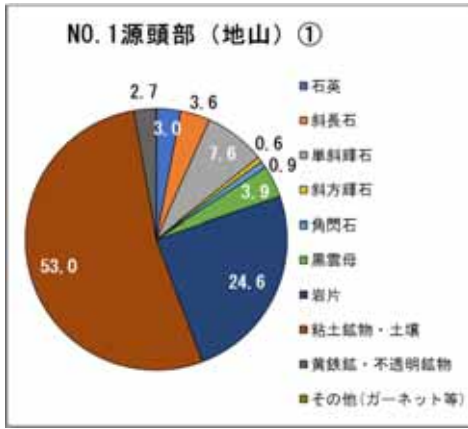
No. 1源頭部 (地山)

※スミヤガラス上へのせた粒子の判別と個数を測定

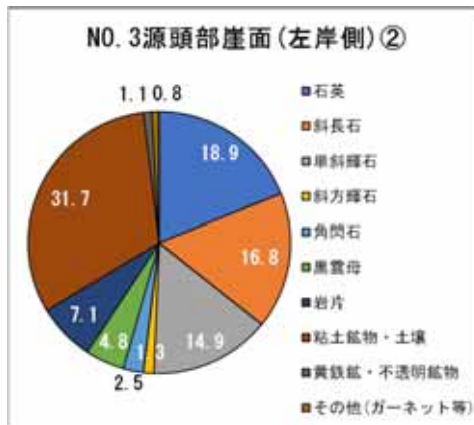
No. 3源頭部崖面 (左岸側) 褐色

※スミヤガラス上へのせた粒子の判別と個数を測定

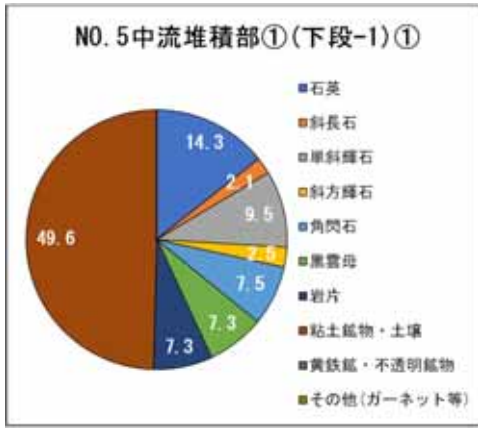
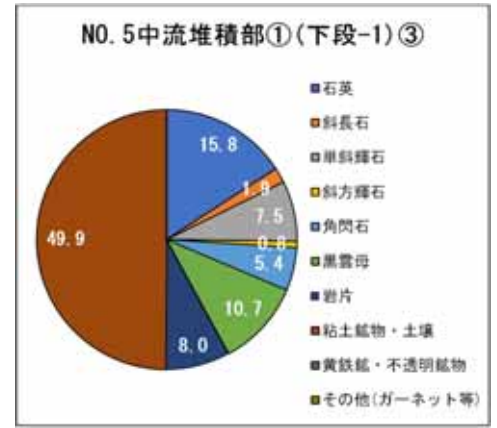
No. 5中流堆積部①(下段-1)

※スミヤガラス上へのせた粒子の判別と個数を測定

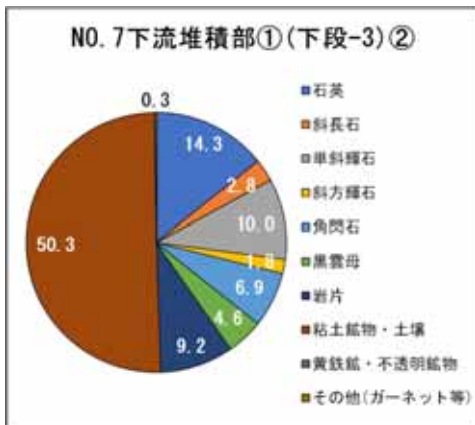
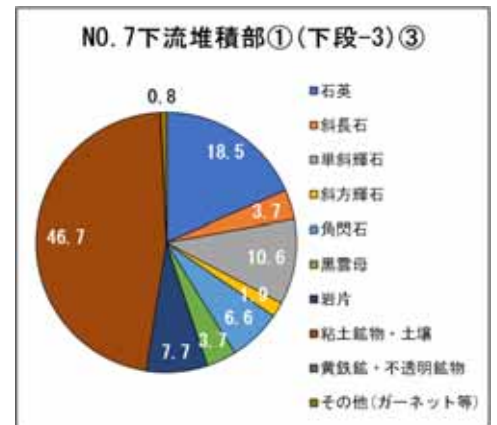
No. 7下流堆積部①(下段-3)

※スミヤガラス上へのせた粒子の判別と個数を測定
