活動報告（8月レポート）

表題：豪雨による山腹崩壊の復旧治山工事が完成しました

場所：浜松市天竜区春野町仇山地区

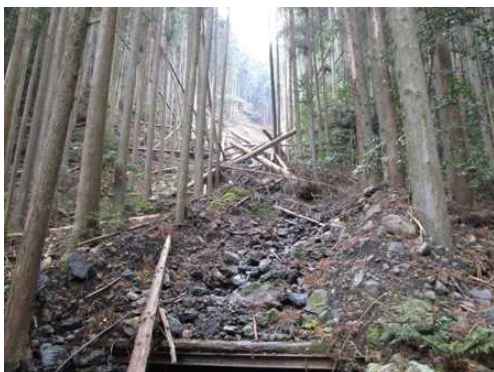
山腹崩壊の規模は幅20メートル、長さ220メートルにのぼり、豪雨で崩壊が拡大する恐れがあったため、

被災状況

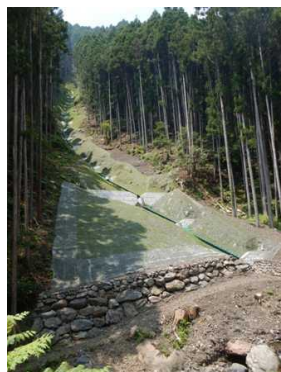
転石を利用した石積み

また、現地で発生した転石も、工事の仕上げの段階で、土砂流出防止のための石積みとして利用する工夫をしました。

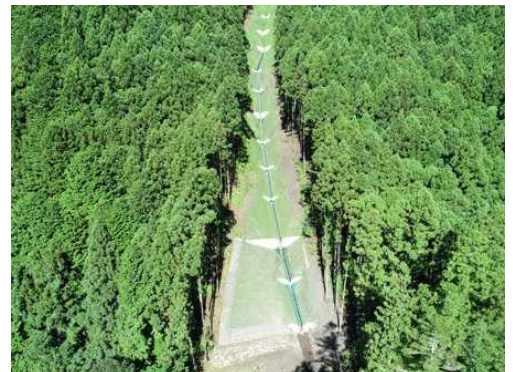
復旧工事完成後の山腹

工事では、まず山腹内に堆積した不安定土砂の流出を防止するため、山腹上部から階段状に土留工（ブロック積）を施工しました。

次に、湧水及び雨水による浸食を防止するため、水路工及び暗渠工（あんきょこう）を施工し、最後に、斜面の安定と早期緑化を図るため、伏工（ふせこう）を施工しました。
