# 糸川水系河川整備計画

令和元年5月

静岡県

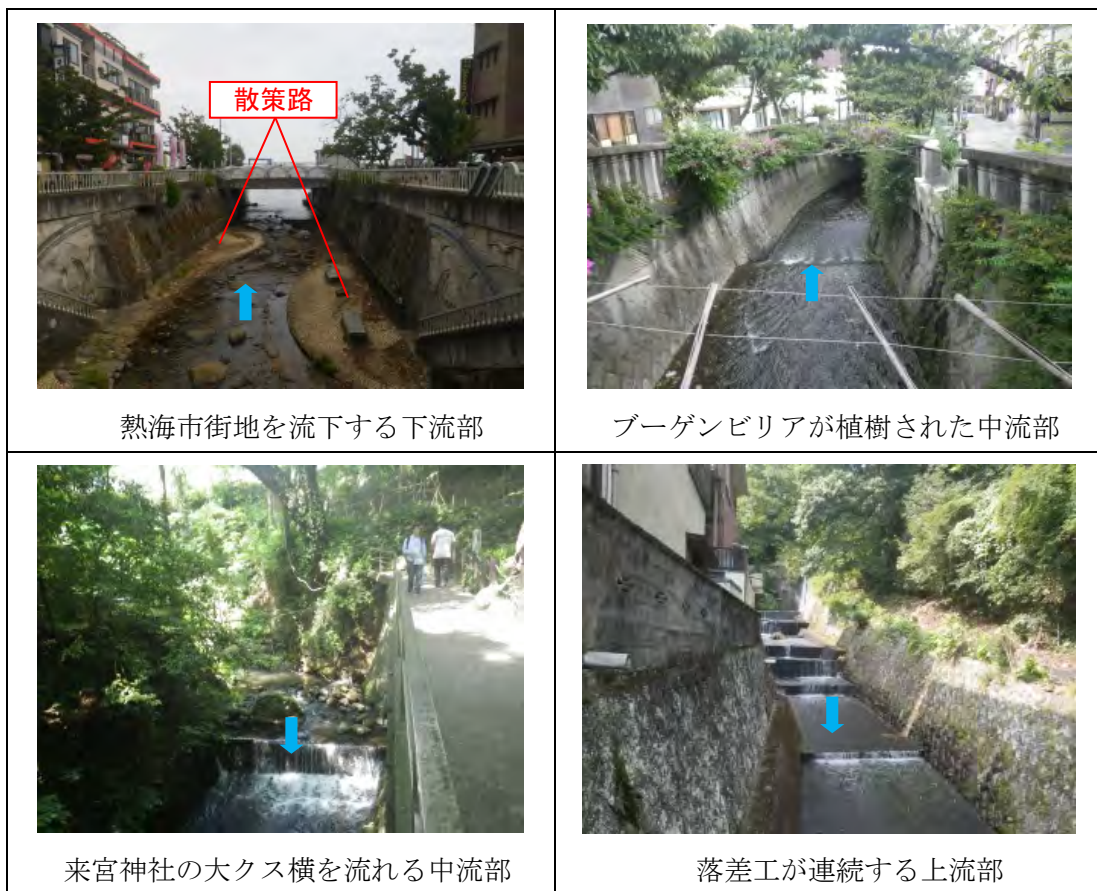
図 1-14 糸川河道の現況

糸川は、河口から流域最遠点までの標高差が大きく、河床勾配は上・中流で  $1/10 \sim 1/20$  程度、下流部の市街地を流下する区間においても  $1/50$  程度の急勾配となっている。このため、河道内には護床工、落差工が多数設置されている。また、河川背後地の地盤高は全川において護岸高より高く掘込河道となっている。

最下流部は修景護岸や川床散策路が整備されており、観光客や地域住民に利用されている。

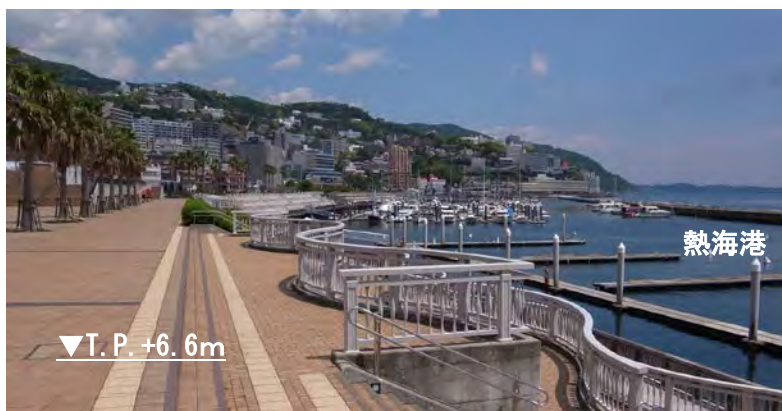
図 1-17 熱海港海岸防潮堤の整備状況

糸川の沿岸部については、高潮対策として海岸防潮堤が概ね T.P.+6.6m で整備されている。

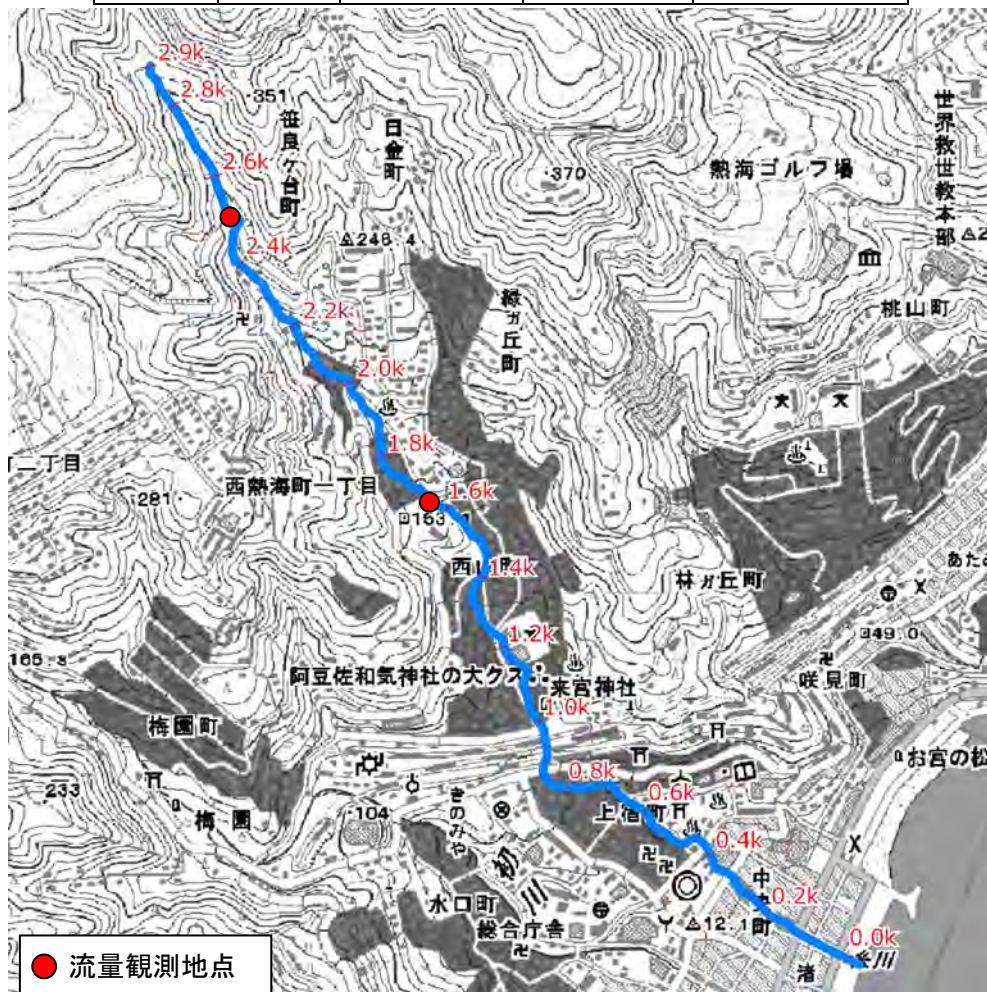
図 2-6 流量観測地点

糸川水系における水利用は、小水力発電を目的として許可水利権が設定されている。また、糸川水系の流況については、平成26年11月および12月に実施された流量観測結果によると、河道の上流区間で0.065m<sup>3</sup>/s、下流区間で0.106 m<sup>3</sup>/sとなっている。

河川名	地点	流量 (m <sup>3</sup> /s)		
		H26.11.12	H26.12.5	平均
糸川	2.5k	0.072	0.057	0.065
	1.6k	0.109	0.102	0.106

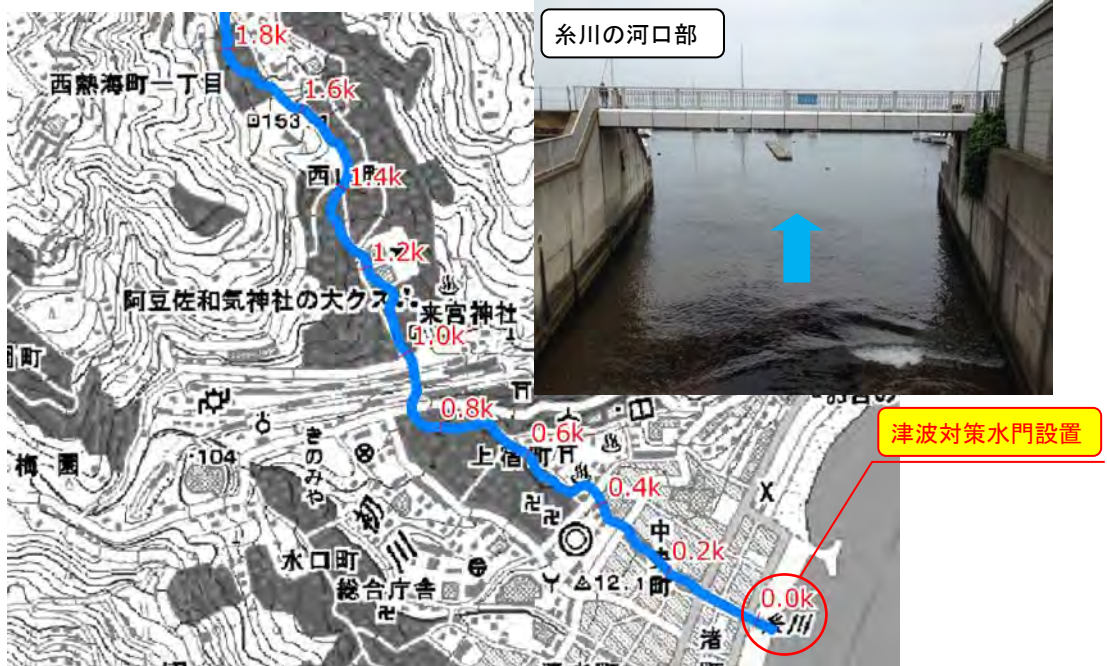
図 4-1 津波対策水門の設置箇所

水門設置箇所は、施工性、経済性、河川環境への影響等を総合的に比較評価した結果、実施箇所は、下図に示す河口0.0km付近とする。

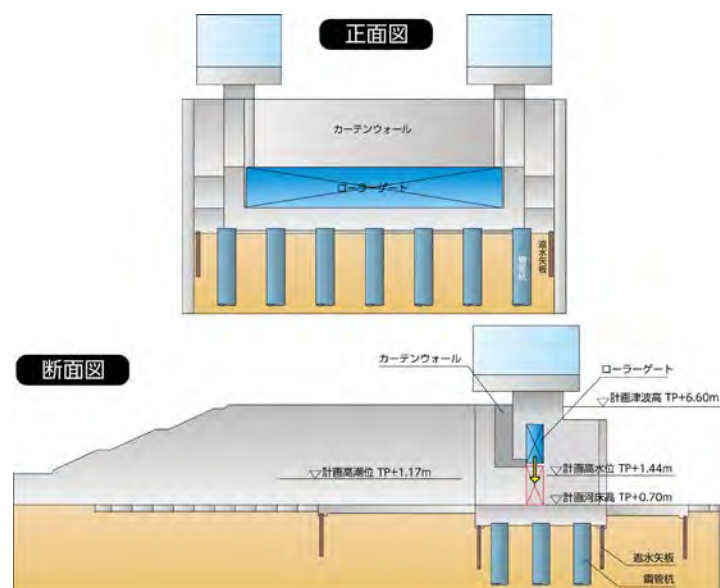
図 4-2 津波対策（水門新設）イメージ図（参考）

河口部については、「計画津波」の遡上を考慮し、周辺の海岸堤防の整備状況を踏まえて水門を新設する。

新たに建設する津波対策水門については、常に施設の機能が十分に発揮されるよう、平常時より、施設の長寿命化を踏まえた定期的な点検等を確実にを行い、施設の特性に合わせた維持管理を継続的に実施する。河川管理施設の経年劣化による機能低下に対しては、異常を早期に把握して、修繕や機器更新等を適切に行っていく。
