委員会視察の記録

委員会名	自然災害対策特別委員会
月 日	令和4年10月11日(火)
参加者	委員長 落合 慎悟 副委員長 鳥澤 由克 副委員長 勝俣 昇 委員 宮沢 正美 委員 小沼 秀朗 委員 江間 治人 委員 林 芳久仁 委員 沢田 智文 委員 大石 哲司 委員 高田 好浩
視察先	台風15号(9月23日夜~24日未明に本県最接近)による被災現場調査 1 興津川 清水橋崩落現場(静岡市清水区清地) 2 清水谷津浄水場 承元寺取水口(静岡市清水区承元寺町) ※バス車内での説明のみ。 3 巴川流域 浸水現場(静岡市清水区石川新町) 4 国道362号損壊現場(静岡市葵区昼居渡)

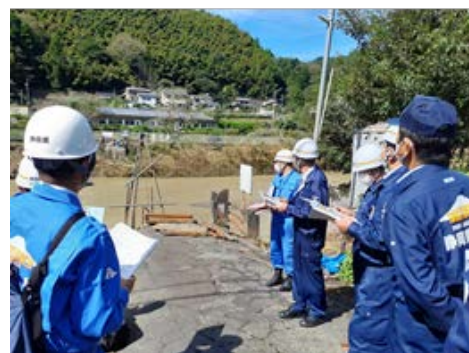
■ 興津川 清水橋崩落現場

清水橋は、興津川に架かる市道清地1号線の橋梁で、橋長は55.6m、有効幅員は3.2m、径間数は5径間、架設年度は昭和6年度。

9月23~24日の出水により清水橋が流出し、10世帯が孤立した。住民はヘリコプターにより救出されたが、不自由な生活を余儀なくされている。

9月27日に内閣府の星野副大臣が現地を視察、9月28日に早期の橋梁復旧を望む地元の要望に対応するため、橋梁管理者の静岡市に対して、国土交通省が技術支援をすることを決定した。9月29日に静岡市を支援するため、国、橋梁管理者の市、河川管理者の県が協議を行い、仮橋を作るための仮設道路を橋梁下流に設置することを確認した。9月30日に仮設道路の整備開始、10月8日午前8時30分から仮設道路の通行が可能となる。仮橋については、国土交通省中部地方整備局が所有する5つ橋梁の1つを設置することとし、年度内を目途に作業を進めると聞いている。

A 本来、仮橋は落橋の上流か下流かにずらして設置するが、もともと市の道路計画で、別の場所に橋を架ける計画があるため、今回の仮橋は、もとの橋の位置に架けることになっている。

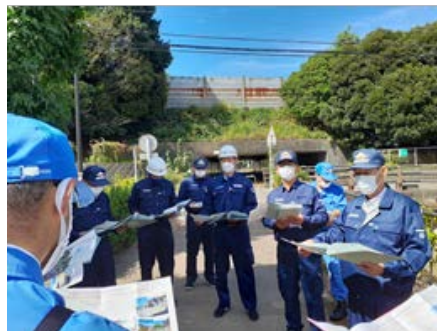
■ 巴川流域 浸水現場

今回の浸水被害の状況を静岡市に確認したところ、10月3日時点、市全体で床上1,188戸、床下672戸、計1,860戸(10月7日時点、市全体で床上1,625戸、床下849戸、計2,474戸)、巴川流域では約620戸の浸水被害が確認されている。静岡大学の北川先生の緊急調査では、鳥坂地区で約2mの浸水深があったとの結果も報告されている。

- Q 2mの浸水というのは、地形的な理由か。
- A 地形的に周囲に比べて低くなっている場合に、浸水深が深くなる可能性がある。地形的な要因は考えられる。

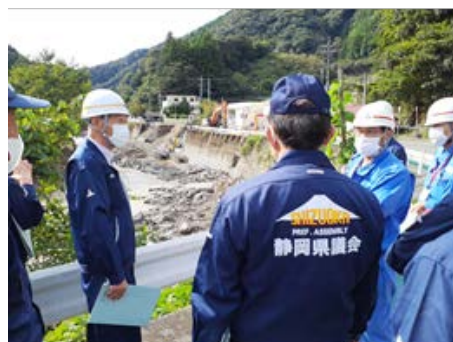
■ 国道362号損壊現場

台風15号の豪雨により、藁科川の支川、一級河川黒俣川が増水し、道路との兼用護岸が損壊した。被災延長50m、被災幅員7.0m、全面通行止めとなるが、迂回路があるため孤立集落はなし。NTTの配管が露出した。362号の川根本町側でも損壊があり、大型車通行止めとなっている。現在、応急工事で、ブロックを積み上げている。

- Q あの河川敷に見えるブロックは。
- A おそらく、国交省が持つ応急用のブロックを据えているものと思う。今回の豪雨では、雨量が多く、河川の水位が高くなり、浮力が出て、ブロックが転倒する、前に出てしまう等、一箇所あたりの被害が大きい。
