## 新技術概要説明資料（2 / 5）

植物系研削材によるブラスト「ボタニカルブラスト工法」

1811

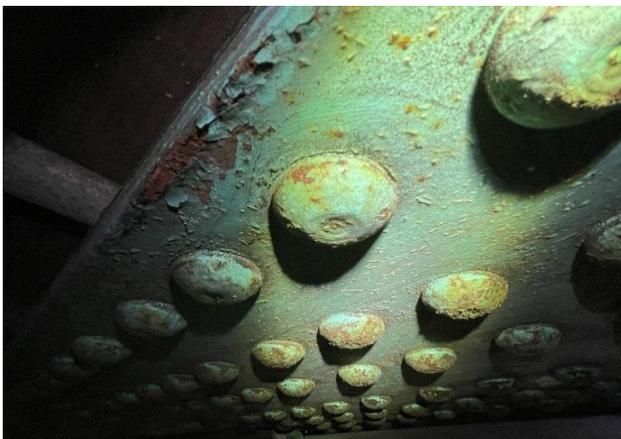
ボタニカルブラスト施工前

- ・層間剥離はもろい事、目視では判別が困難な塗膜剥離部を除去出来るので施工不良が起こりにくい。
- ・ブラスト施工にて低硬度の植物系研削材を使用することで衝撃力を抑え、必要以上に塗膜を除去することなく、残留してきた塗膜を残すことが可能。
- ・素地が露出する可能性は低い。

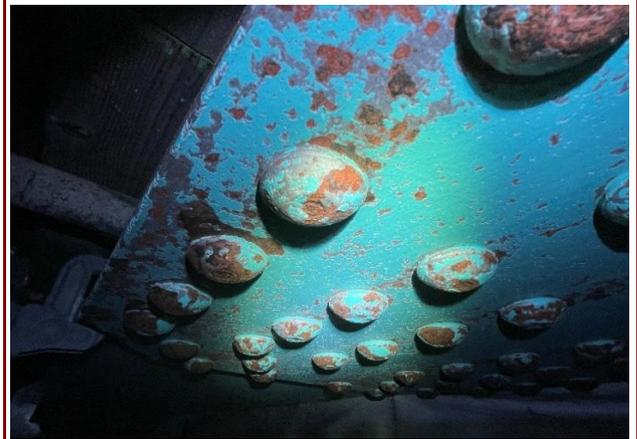
ボタニカルブラスト施工後
