水災害対策プランの目的・考え方

江尾江川 水災害対策プラン 施策位置図

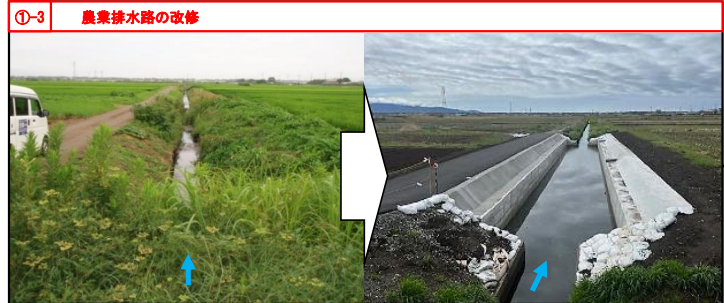
①-3 農業排水路の改修
老朽化した4工区7号排水路の改修工事を令和6年度に着手し、継続して施工を行っている。(市)

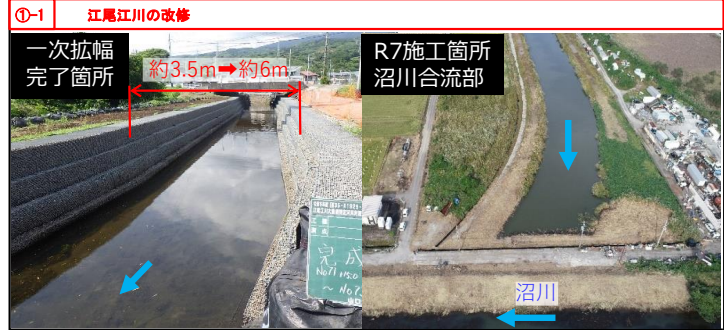
①-1 江尾江川の改修
河川整備計画に基づく河川改修(計画流量20m³/s)は、沼川合流部付近250mの築堤工事が完了した。また、整備効果早期発現のため、現河川の一次拡幅(計画流量約12m³/s)を実施。令和7年6月までに市道吉原沼津線権田給橋から約210mの一次拡幅が完了した。引き続き一次拡幅・築堤工事を実施していく予定である。(県)
