### 水災害対策プランの目的・考え方

## 和田川・小潤井川・伝法沢川 水災害対策プラン 施策位置図

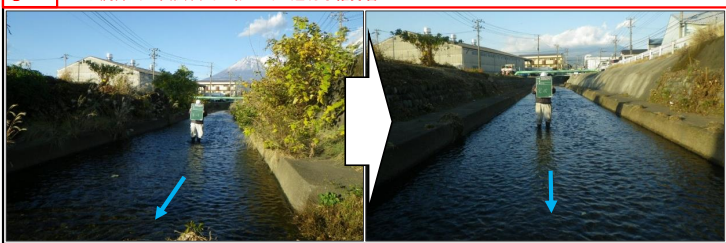
#### ①-5 小潤井川・伝法沢川・和田川の適切な維持管理

小潤井川の伝法沢川合流点や合流点上流で竹や樹木の伐採を実施。（県）

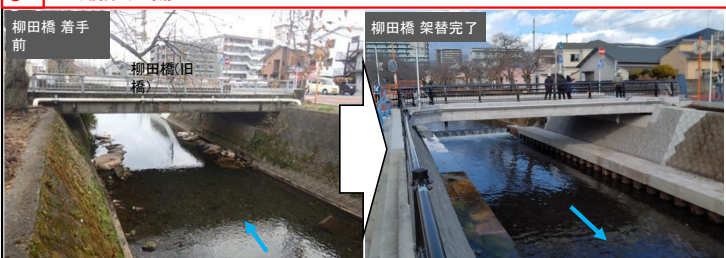
#### ①-1 小潤井川の改修

河川整備計画に基づく改修（計画流量80m3/s）を国道139号津田橋より上流に向け実施しており、令和7年度は河川の断面を広げるための市道柳田橋の架け替え工事が完了。引き続き、柳田橋上流左右岸の護岸工事を施行中。（県）
