平成 21 年 10 月 9 日 (金)

8 日の伊豆山港及び逢初川河口部のにごり調査をうけて、上流部の確認を行った。

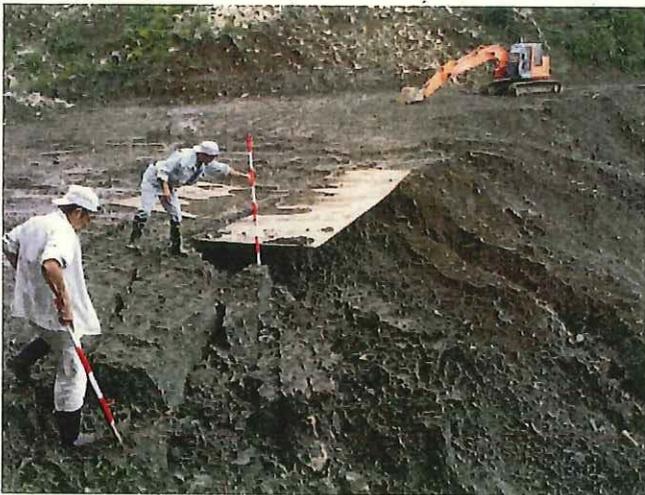
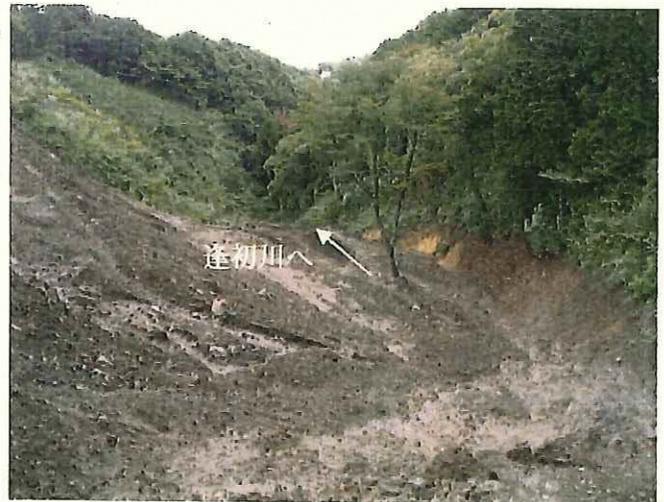
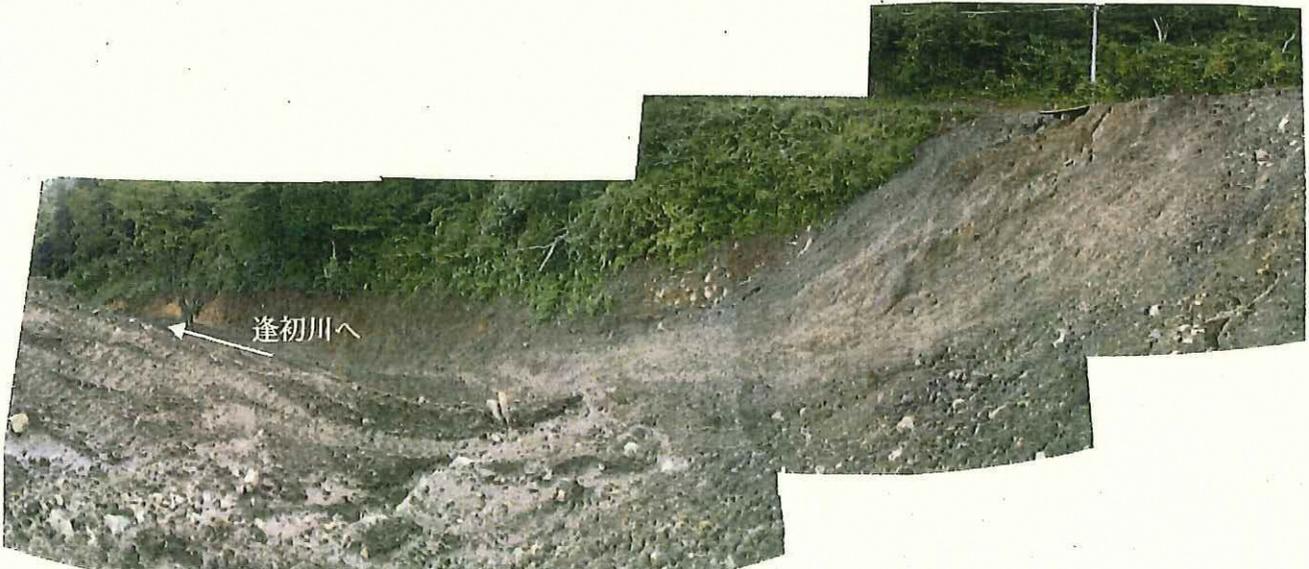
雨水により、開発地の転圧不足の土砂が流れ出していることが確認された。(現地の土砂は長靴がはまると抜けなくなるような軟弱な状態)

河川区域の上流ではあるが、当該地の土砂が逢初川に流入していることは確実とみられ、河口部の港湾利用者からの苦情もあるため、何らかの形で開発者に対しての指導が必要と考えられる。
