新たなステージに入った水災害に対する取組

～令和 4 年台風第 15 号と令和 5 年台風第 2 号の教訓を踏まえて～

静岡県交通基盤部河川砂防局

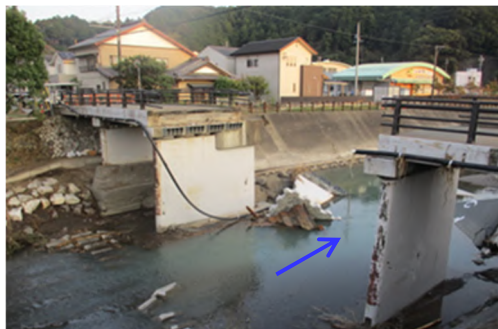
橋梁（嘯月橋）の落橋
(浜松市天竜区二俣町)

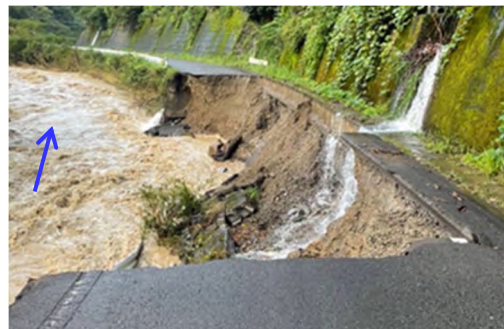
県道蔵田島田線の道路決壊
(島田市伊久美)

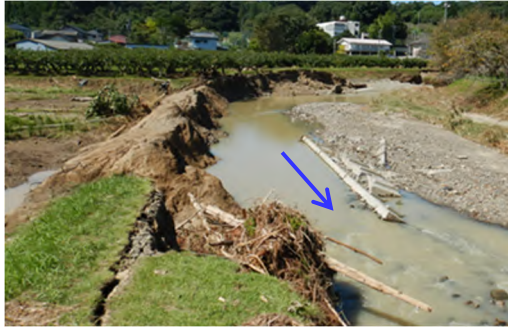
二級河川敷地川の破堤
(磐田市敷地)

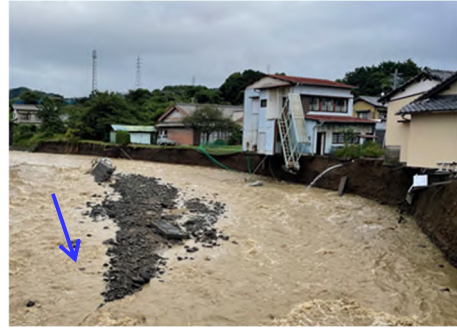
二級河川庵原川の護岸決壊
(静岡市清水区庵原町)

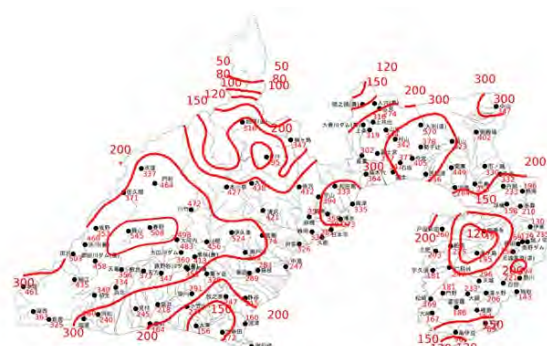
令和5年6月1日から3日にかけて本州付近に停滞した梅雨前線に向かって、台風第2号周辺の暖かく湿った空気が流れ込んだことに伴い、線状降水帯が発生し、県の西部、中部、東部の広範囲にわたり、24時間最大雨量が400mm～500mmに達する記録的豪雨となった。

24時間最大雨量の分布 (mm/24h)

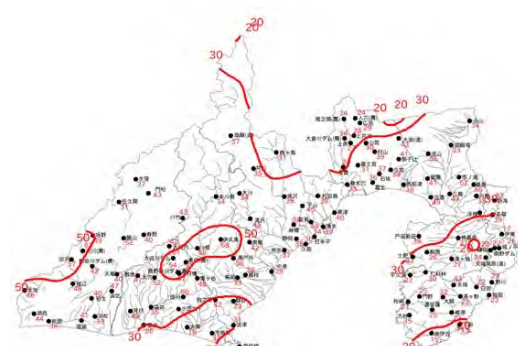
時間最大雨量の分布 (mm/h)

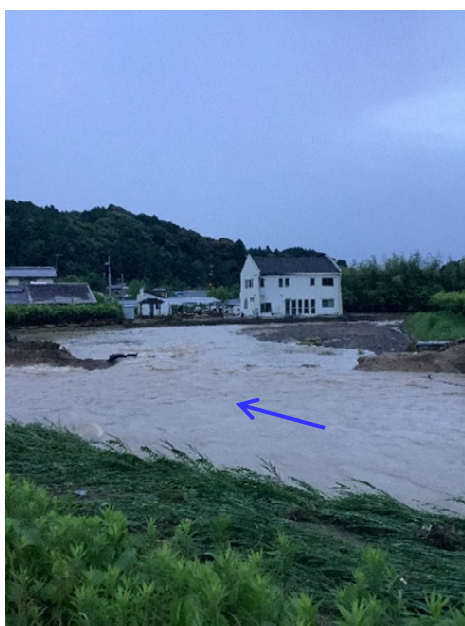
県中西部を中心に、河川施設の被災が多数発生した。令和4年台風第15号により被災した箇所が増破も多数確認されており、敷地川では令和4年台風第15号で破堤した箇所に設置した仮設堤防が再度決壊し、周辺に大きな被害をもたらした。また、浜松市天竜区長沢では大規模な地すべりが発生したほか、崩土や護岸崩壊により道路が寸断された。

二級河川敷地川の破堤
(磐田市敷地)

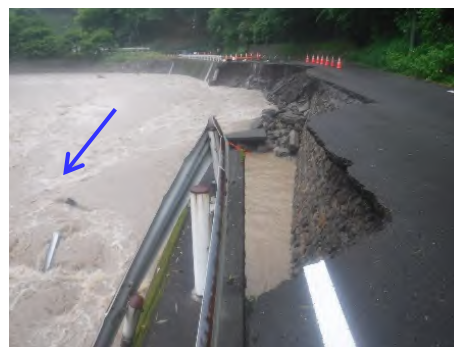
県道相俣岡部線の道路決壊
(藤枝市岡部町岡部)

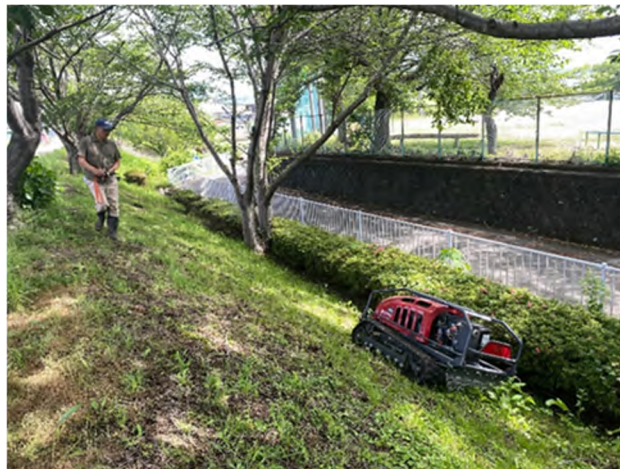
- ・試験運用の課題等を踏まえ、令和6年度からリバーフレンド団体へのリモコン式草刈機の貸出しの本格運用を行う。
- ・令和6年度～令和8年度にかけてモデル地区における検討・試行を行い、そこでの課題等を踏まえた仕組みづくりを進め、令和9年度から県内他地区に展開する。

リモコン式草刈機による堤防除草状況
