第2回 安間川流域委員会

静岡県浜松土木事務所

令和7年12月18日

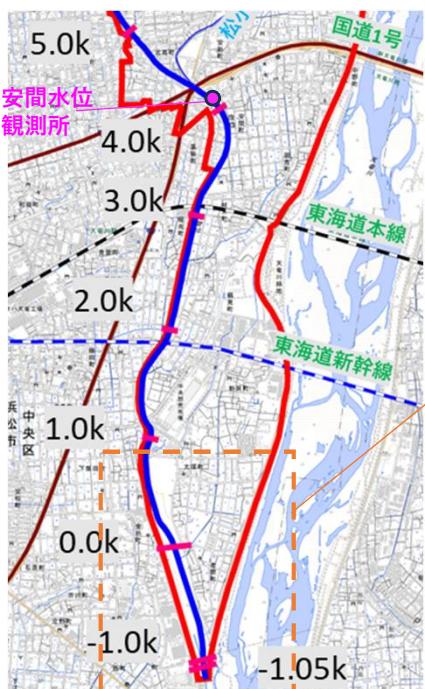
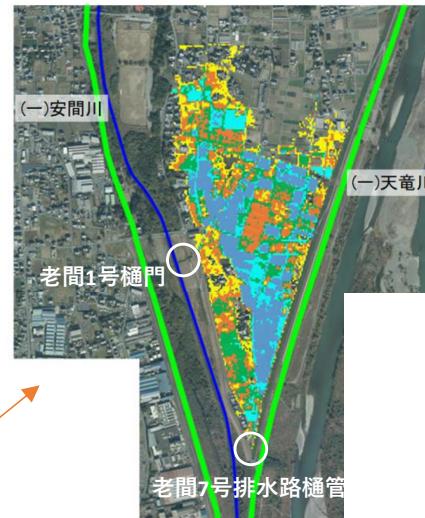
R5.6.2洪水における老間地区の実績浸水深

- 令和5年6月2日洪水(台風第2号)では、既往最大規模の雨量や浸水被害を発生させた令和4年9月23日洪水(台風第15号)でも発生しなかった安間川最下流の左岸域の老間町において、大規模な浸水被害が発生した。
- この原因は、降雨が連續した2山波形となっており、安間川の水位も2山波形となり、2山目の最高水位(T.P.+7.60m)と天竜川(掛塚水位観測所)の最高水位(T.P.+5.32m)がほぼ同時に発生したことが挙げられる。
- この結果、安間川の水位が高い状態が続き、排水樋管等からの排水が困難となり、内水浸水が発生した。

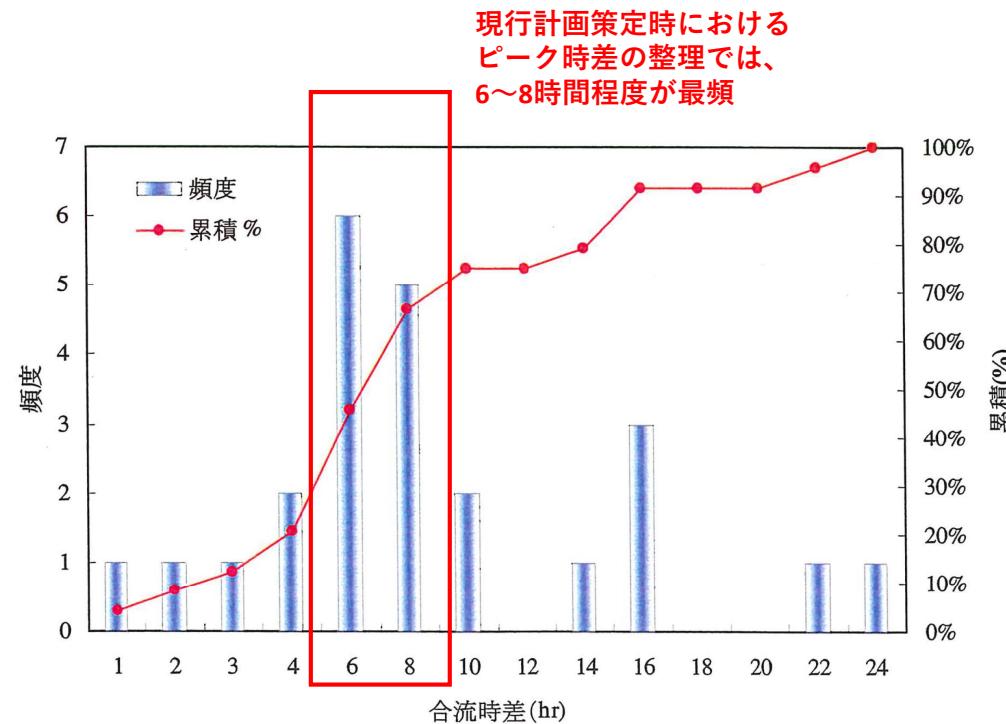
合流時差のヒストグラム (S31-H10)
※現行計画策定時検討

- 現行計画(H16年)時の検討では、安間川と天竜川の合流点でのピーク時差は概ね6～8時間程度となっている。
- 近年の主要洪水においても、安間川下流端ピーク水位と天竜川の掛塚ピーク水位の時差は概ね6～8時間程度が最頻値となり、安間川のピーク水位と天竜川のピーク水位は6～8時間の時差がある。
- 老間地区において浸水被害の生じた令和5年6月2日洪水(台風第2号)は、他の洪水と比較し、降雨継続時間が28時間と大きく、天竜川の掛塚ピーク水位はT.P.+5.32mと近年で最も水位が高い洪水となっている。

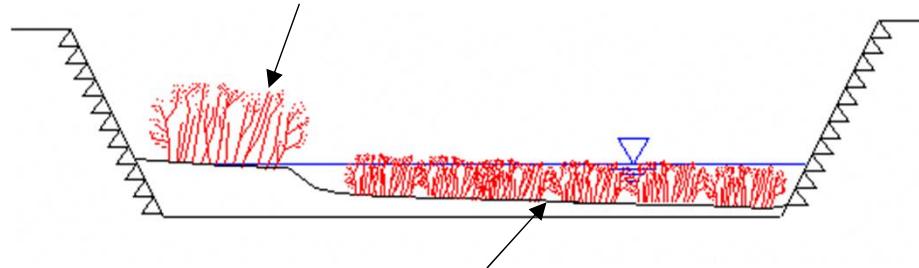
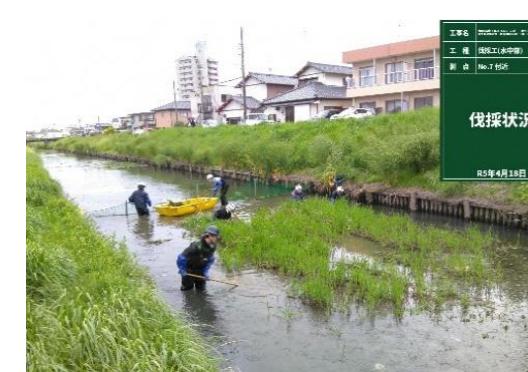
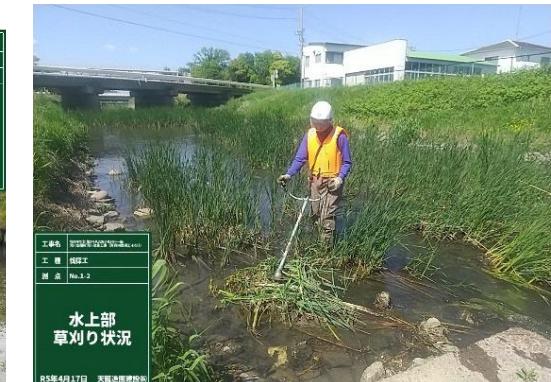
伐採

- 草丈の高い植物については、水面下で伐採

- 水面下の植物は河床付近で伐採
- 除根は行わない

伐採状況

- 安間川の治水対策として、重要種であるミクリに配慮した河川内の伐採、堆積土砂の撤去を実施した。
- 工事の実施にあたり、有識者と現地調査を行い、ミクリの植生状況等を確認した上で、施工方法を助言いただき、工事を実施した。

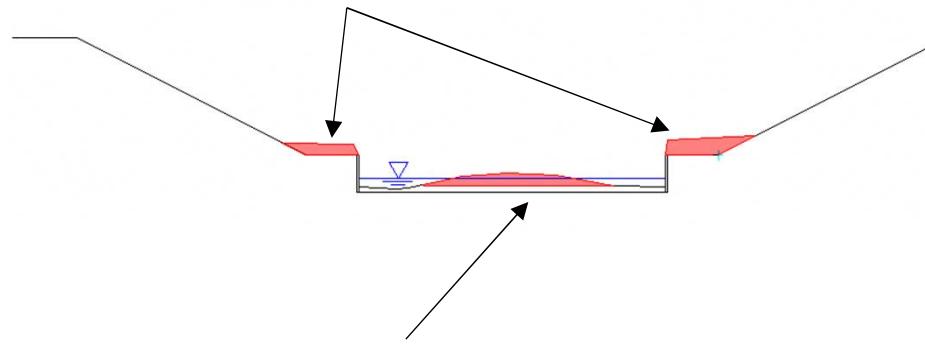
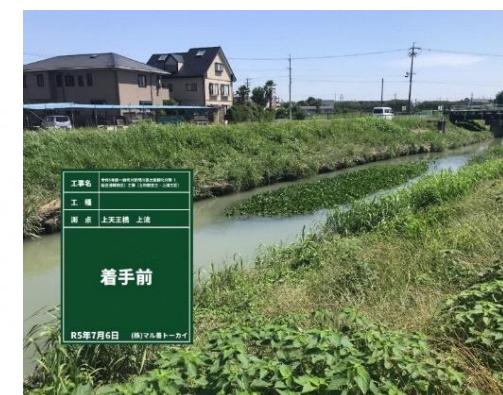
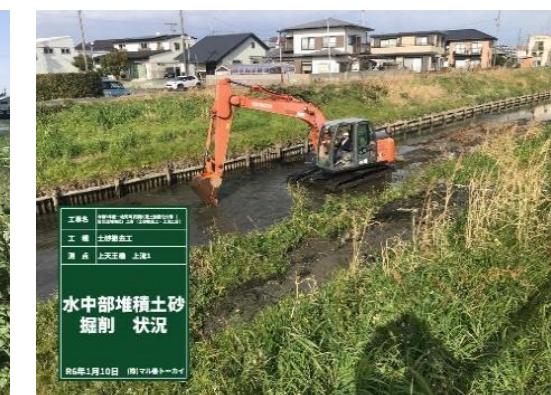
土砂撤去

- 高水敷に堆積した土砂の撤去

- 一部低水路に堆積した土砂の撤去

土砂堆積状況

施工状況

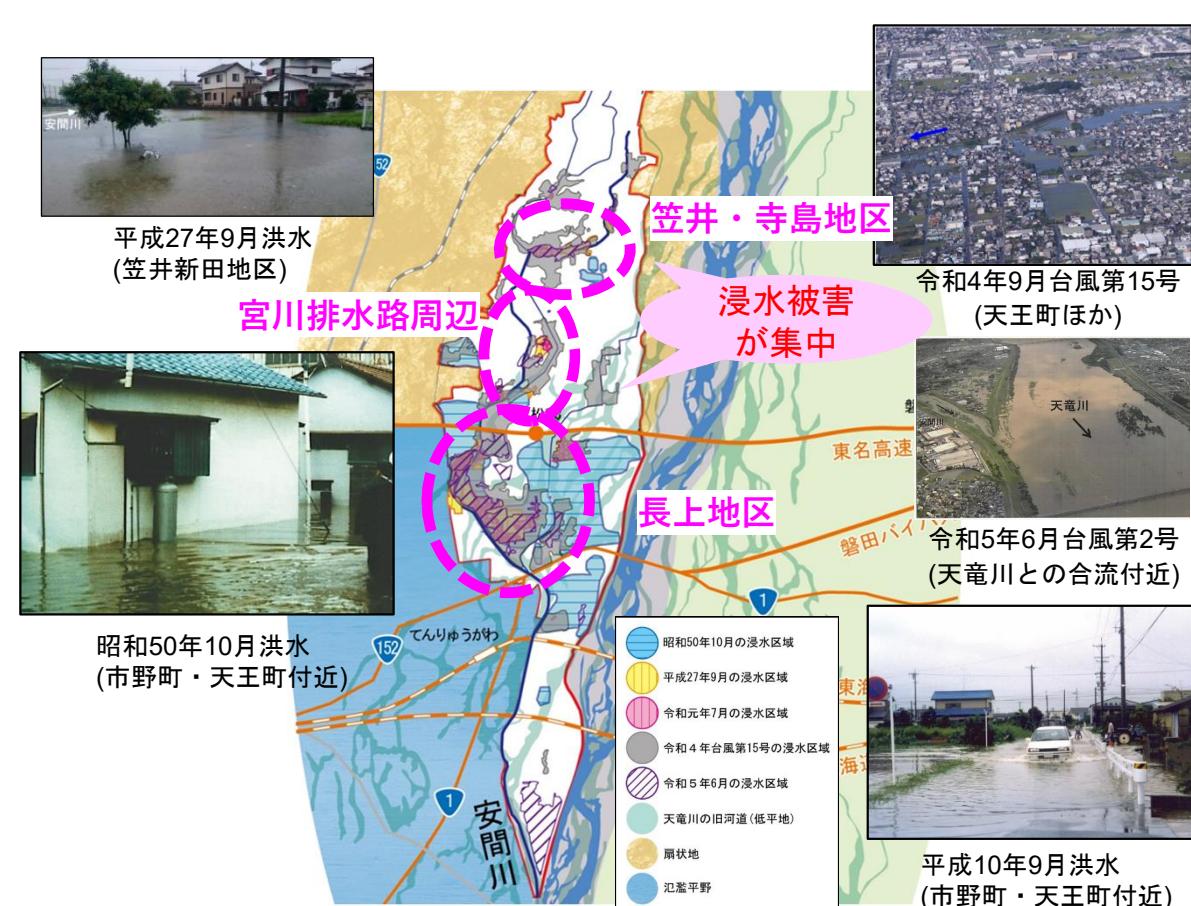
安間川流域における代表的な浸水被害

- 安間川では、昭和49年7月洪水(七夕洪水)、昭和50年10月洪水、平成10年9月洪水、平成27年9月洪水、令和4年9月2日洪水、令和4年9月23日洪水(台風第15号)、令和5年6月2日洪水(台風第2号)など、過去に多くの浸水被害を受けている。
- 浸水被害は東名高速道路上下流域に位置する長上地区、宮川排水路周辺と浜松環状線上流域の笠井・寺島地区に集中している。
- 主な浸水原因は、大雨により川の水位の上昇や支川・排水路の流下能力不足により排水不良となり、「内水氾濫」が発生していることによるものである。

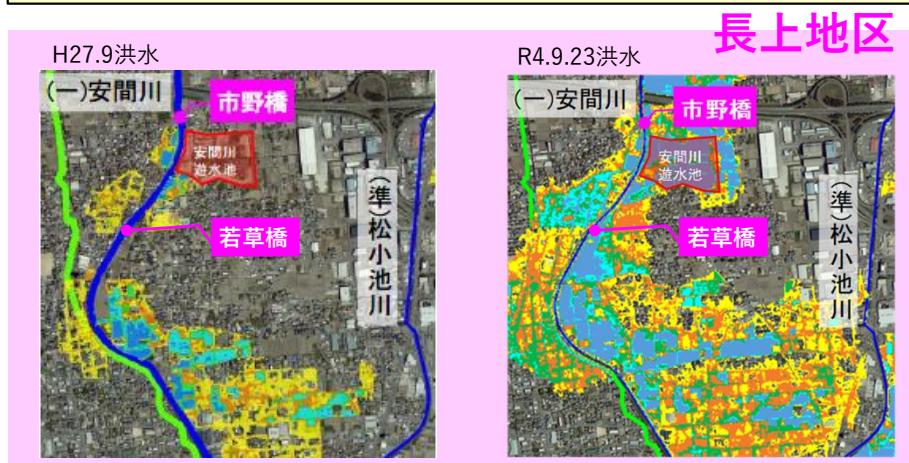
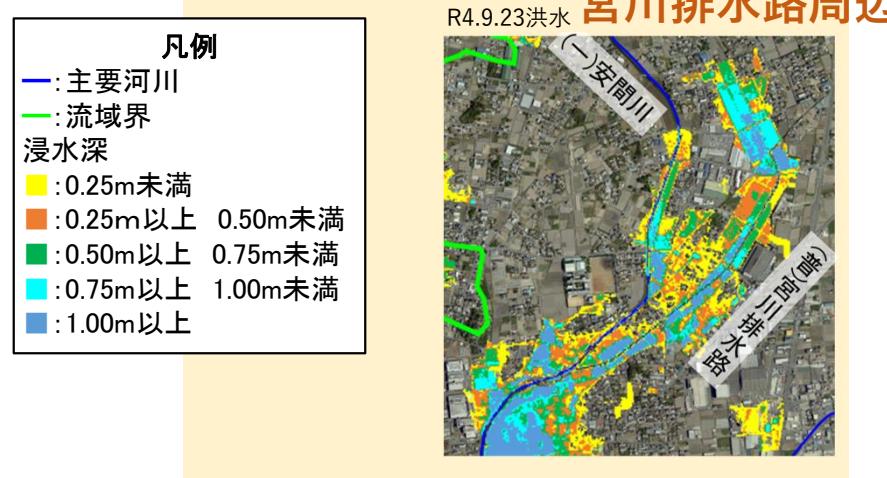
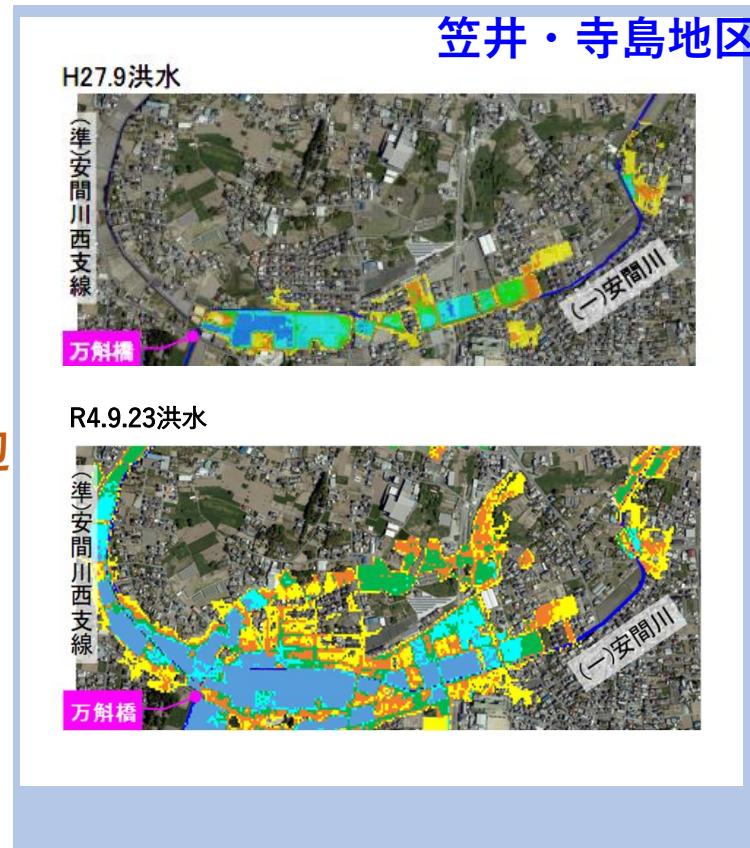
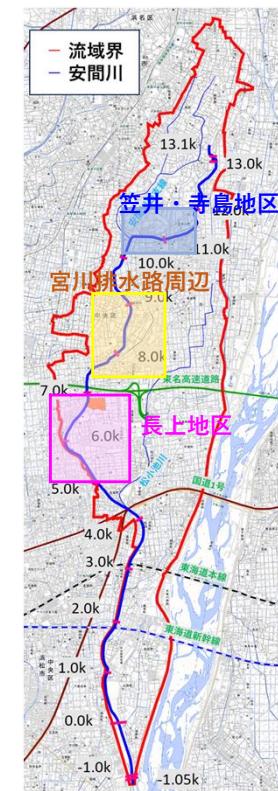
安間川流域における
浸水常襲地域

- 長上地区における平成27年9月洪水、令和4年9月23日洪水(台風第15号)の浸水被害の要因は、本川の水位が高くなることで排水路からの排水が困難になることや、橋梁箇所での水位上昇が要因として考えられる。
- 宮川排水路周辺における令和4年9月23日洪水(台風第15号)の浸水被害の要因は、本川の水位の上昇や支川・排水路の流下能力不足により排水が困難になることが要因として考えられる。
- 笠井・寺島地区における平成27年9月洪水、令和4年9月23日洪水(台風第15号)の浸水被害の要因は、狭窄部である万斛橋での水位の堰上げや、万斛橋上流の流下能力不足により溢水が生じたと考えられる。

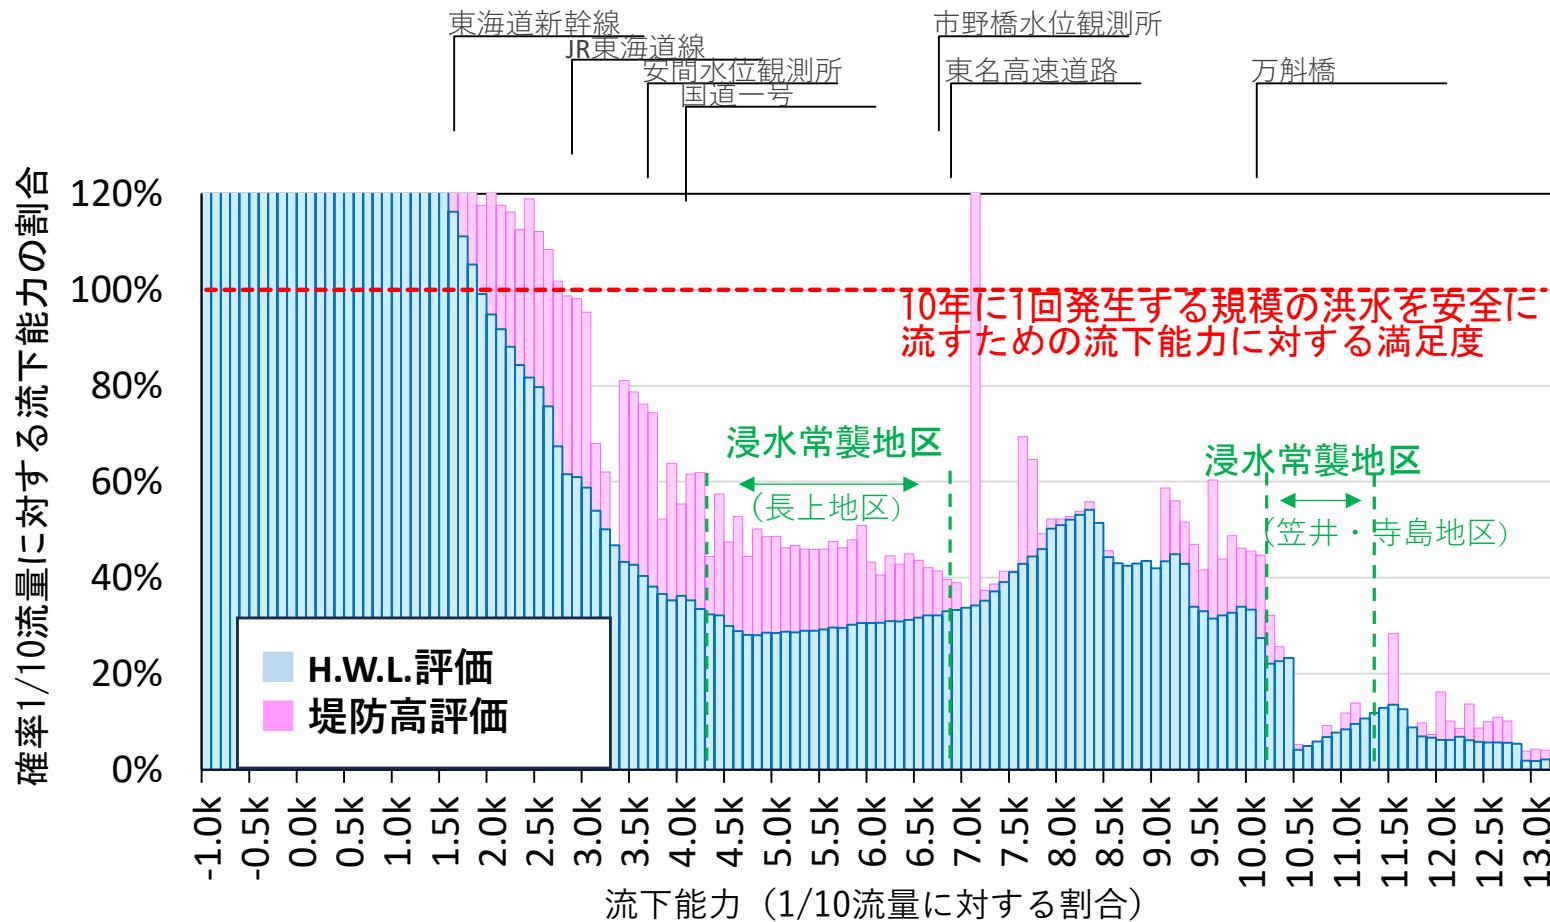
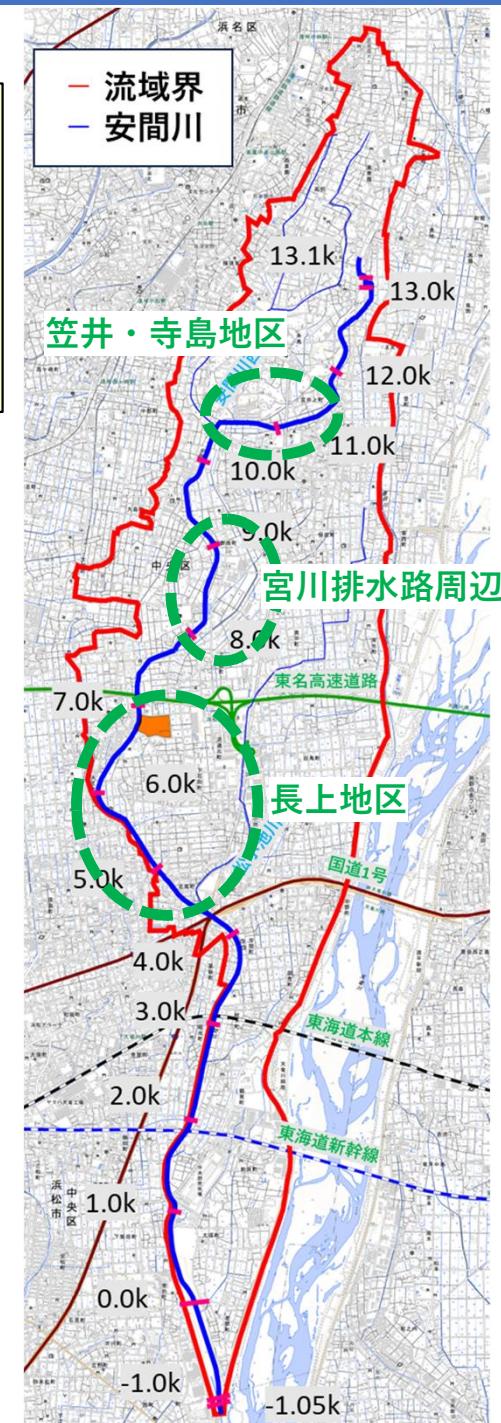
- 安間川の浸水被害は、主に東名高速道路下流域の長上地区、東名高速道路上流域の宮川排水路周辺と浜松環状線上流域の笠井・寺島地区を中心に発生しており、これらの地区的浸水原因は、以下のことが複合的に関係している。
 - ✓ 浸水常襲地区の安間川の流下流下能力が低く、水位が上昇しやすい。
 - ✓ 安間川に流下する排水路では、河川水位が上昇すると排水が困難となる。
 - ✓ 近年、農地の宅地化等により、保水機能が低下し、雨水の流出量が増加している。

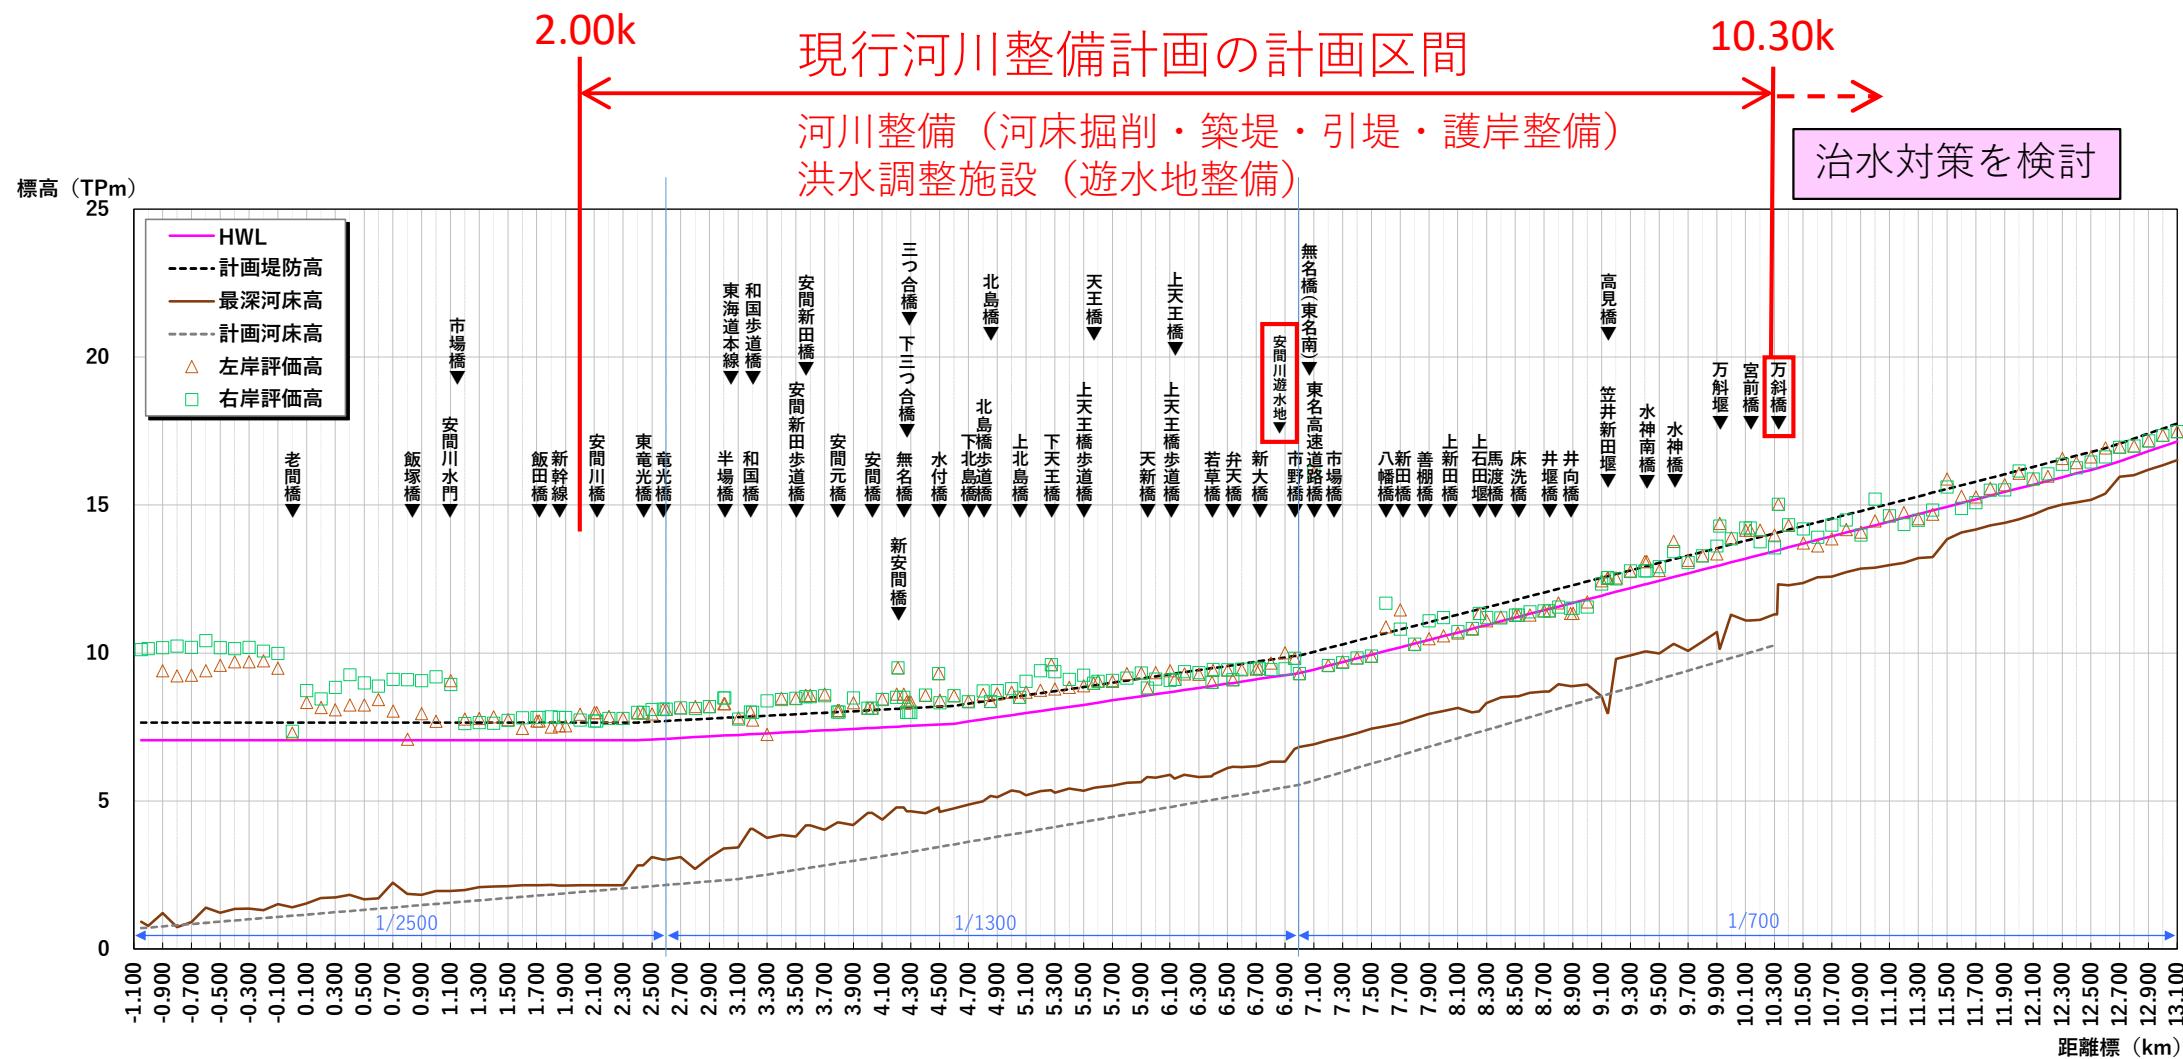
- ・ 現行の河川整備計画区間（2.00k～10.30k区間）については、「河川整備」及び「安間川遊水地（市野地先）」が位置付けられており、引き続き整備を実施していく。
 - ・ 10.30kから上流区間については、河川整備の計画区間を延伸し、下流整備と並行して実施可能な治水対策を検討する。

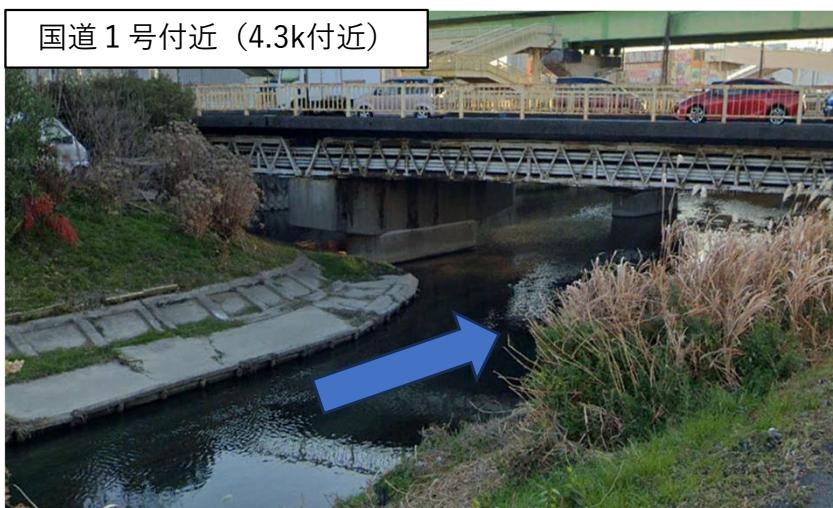
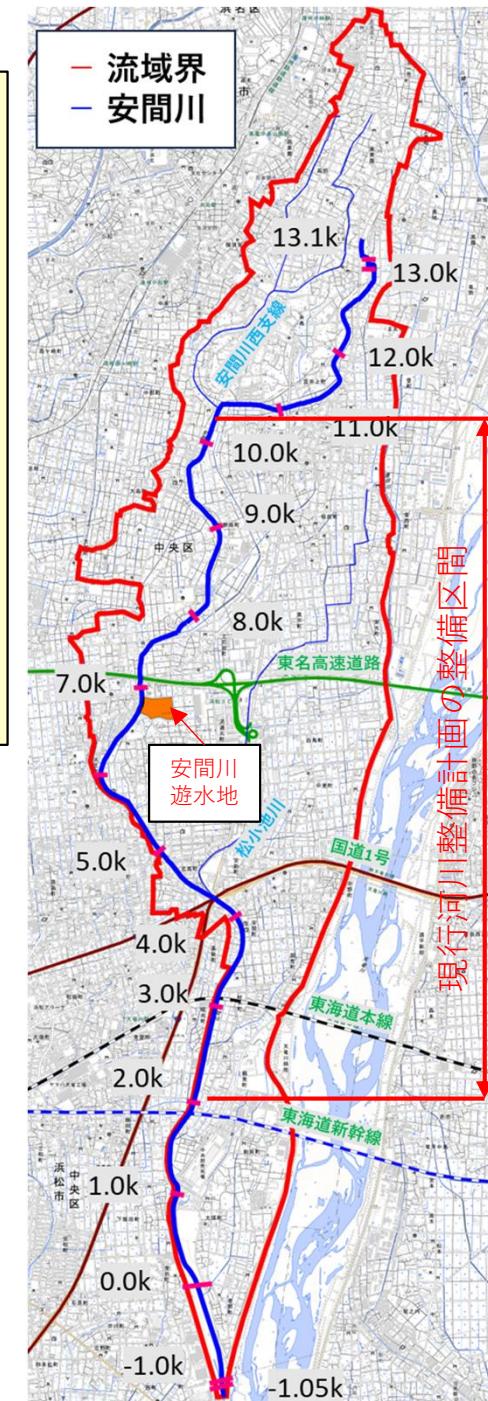
国道1号付近(4.3k付近)

- ・ 東海道新幹線上流（2.00k）から万斛橋下流（10.30k）の区間について、河床掘削・築堤・引堤・護岸整備を実施する。
 - ✓ 国道1号や東海道本線などの橋梁を架け替えない方針で河道断面を設定。
 - ✓ 計画河床については、合流先の天竜川の計画河床と整合を図る。

- 洪水の時に一時的に水を貯め、下流の河道に流れる流量を減少させるため、安間川遊水地を整備する。
 - ✓ 河道整備で設定した河道断面の限界流量まで洪水を調節する。

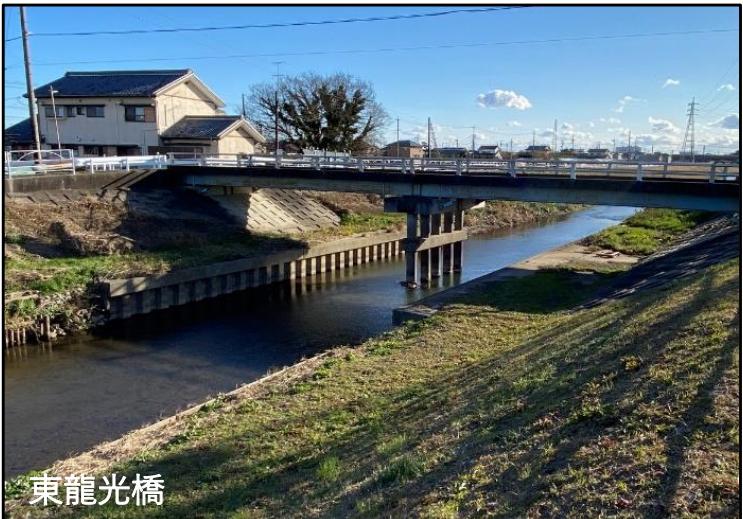
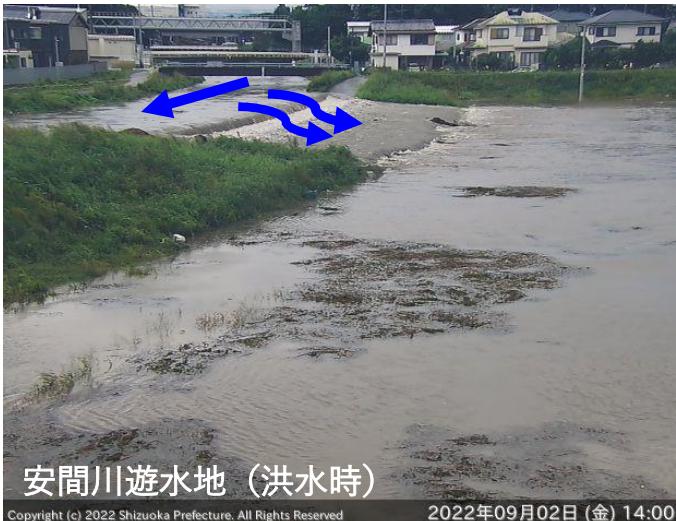
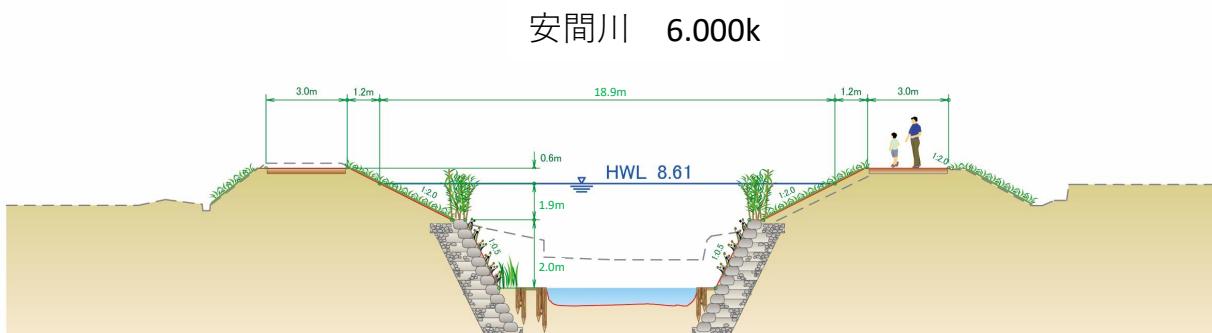
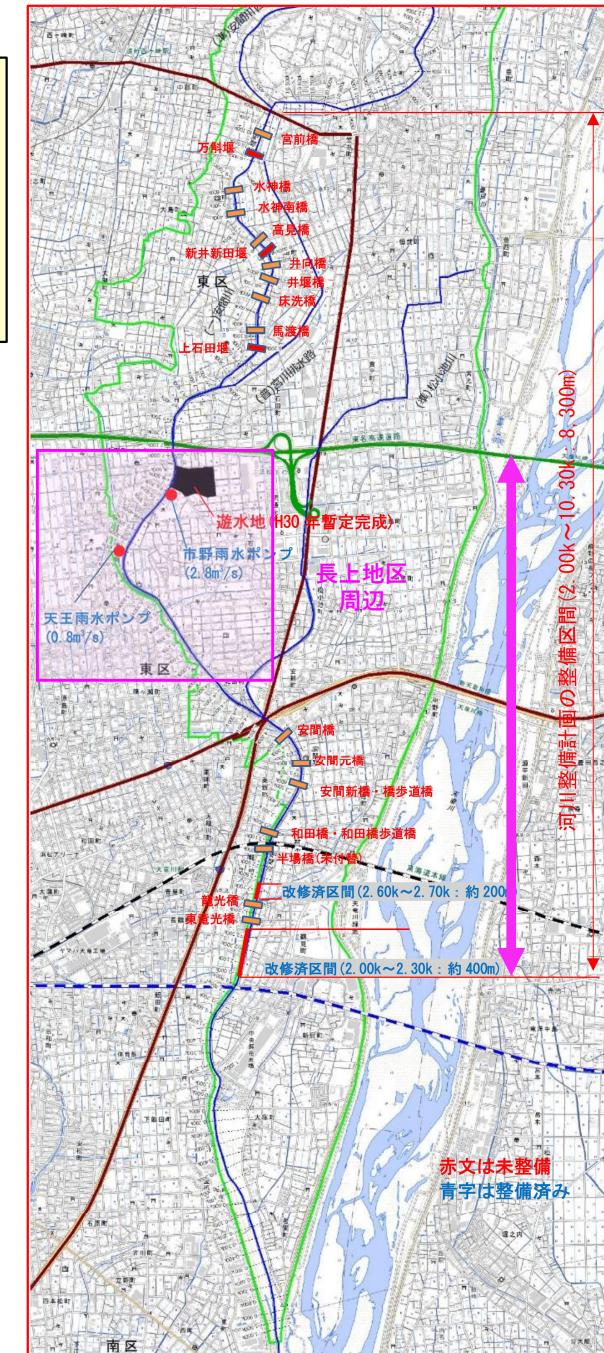
- 河道改修 延長：2.0k～7.0k
工種：河床掘削・築堤・引堤・護岸整備
- 橋梁架替：7橋（隣接歩道橋含む）
- 遊水地：1箇所（暫定供用済 整備率90%）

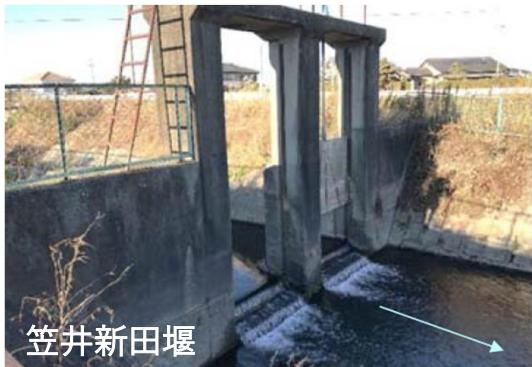
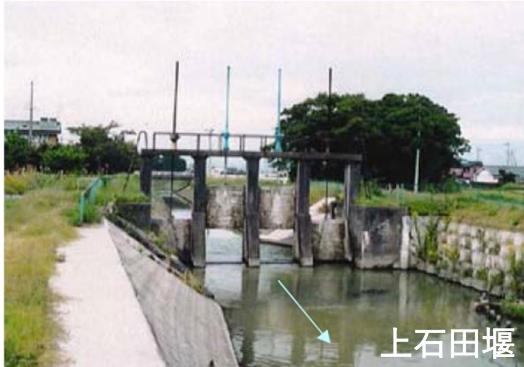
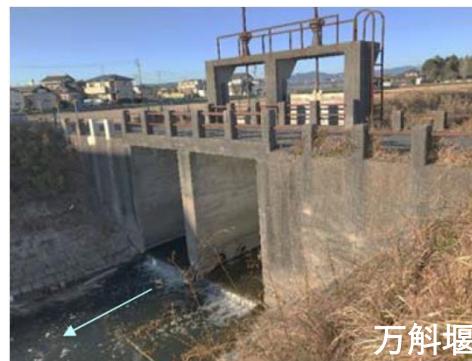
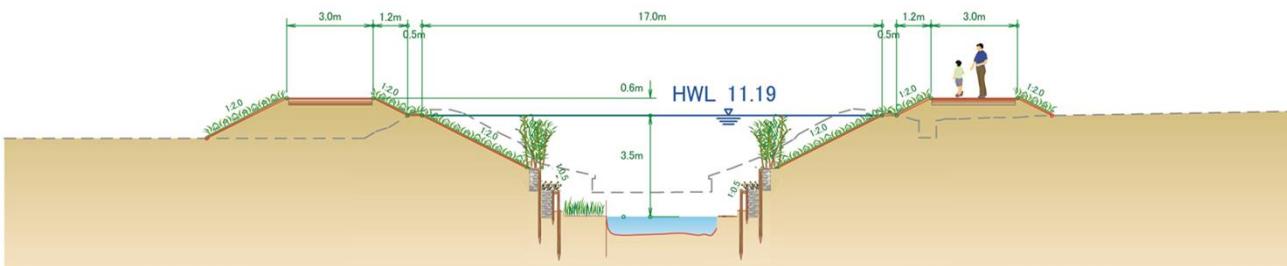
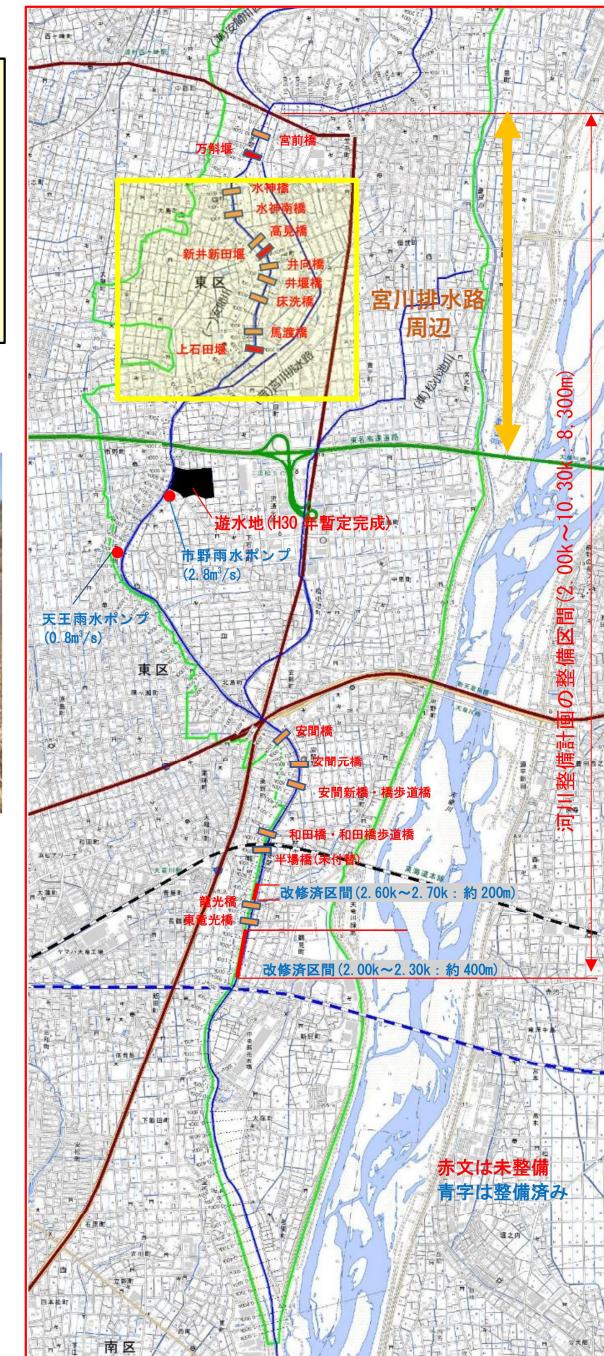
安間川 8.500k

- 河道改修 延長：7.0k～10.3k
工種：河床掘削・築堤・引堤・護岸整備
- 橋梁架替：8 橋
- 堰の撤去：3箇所

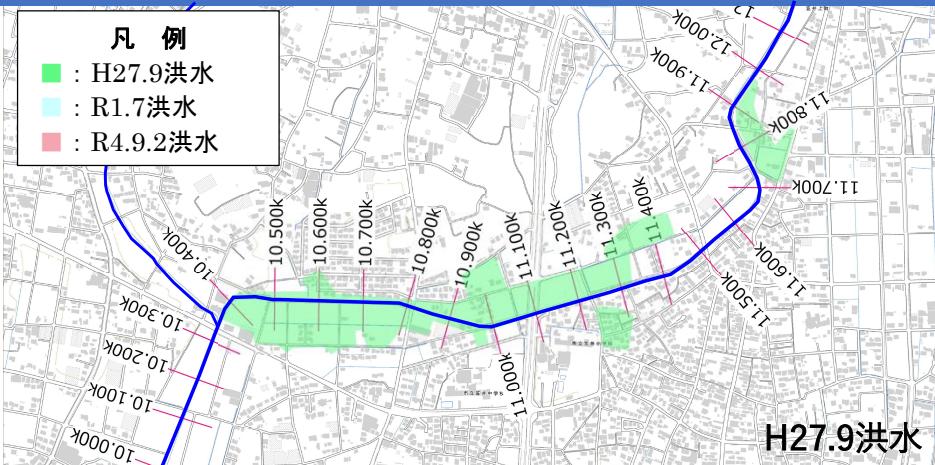
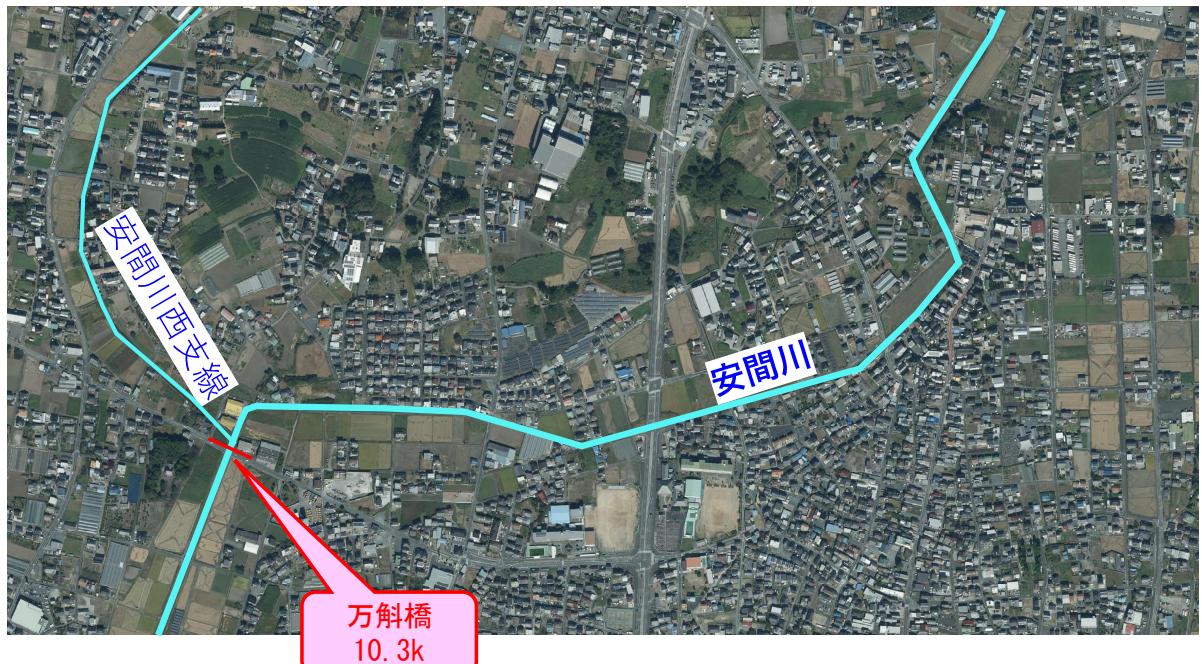
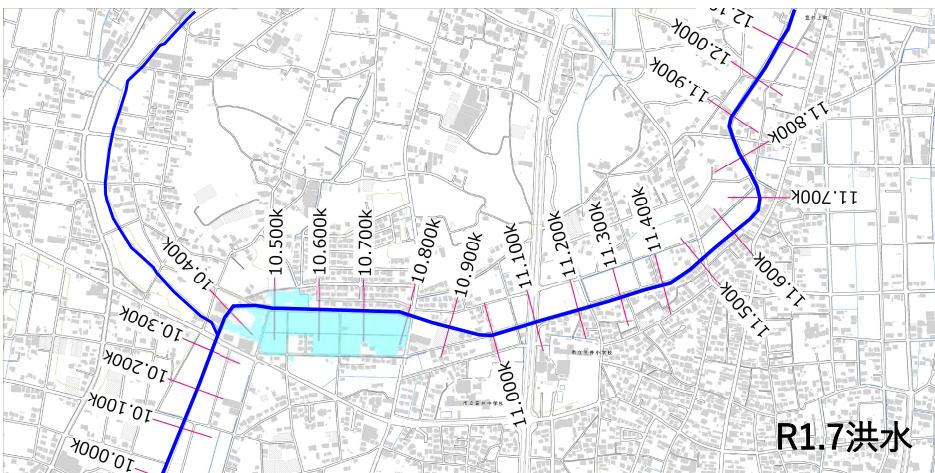
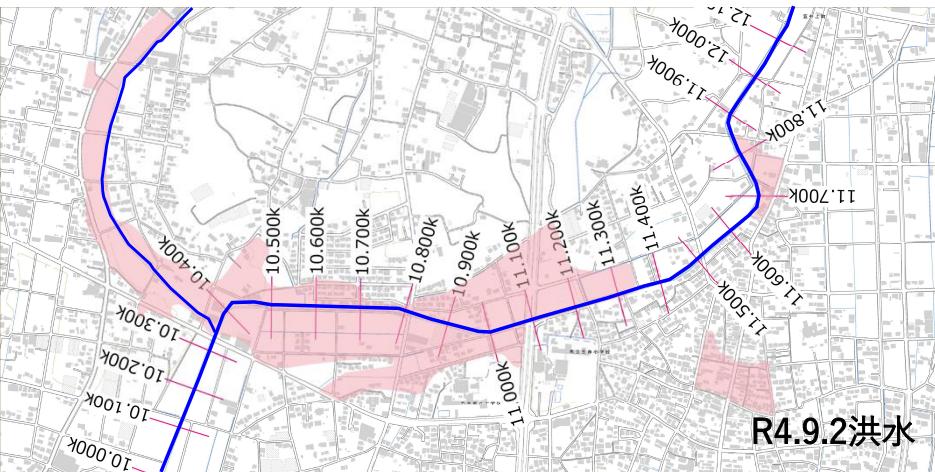
- 現行整備計画における工事区間は、2.0k～10.3k(万斛橋下流)となっている。
- 近年の実績浸水範囲を確認すると、万斛橋上流の区間において、頻繁に浸水が確認されている。
- 変更する整備計画においては、これらの万斛橋上流における浸水被害の軽減を目的とした治水対策を検討する。

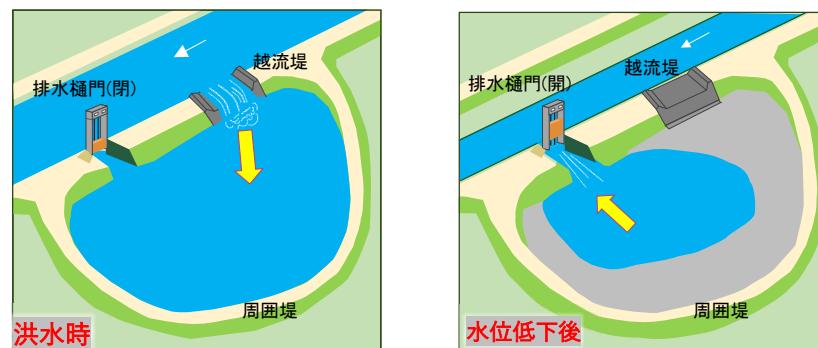
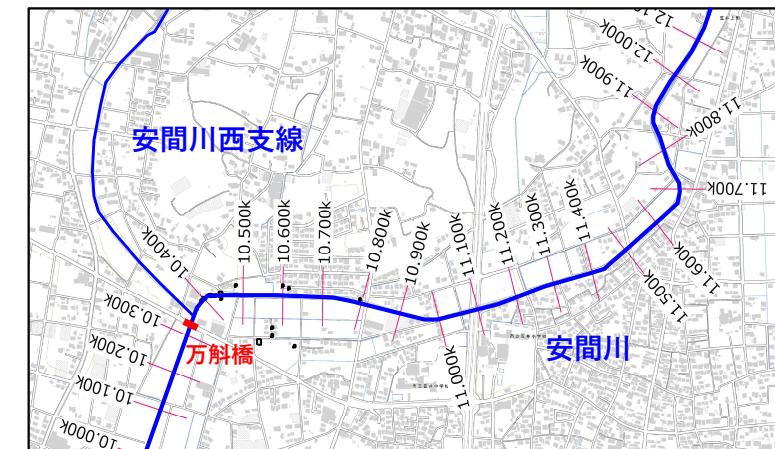
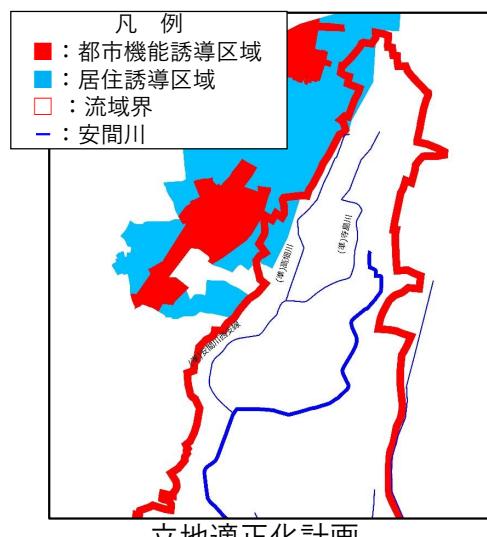
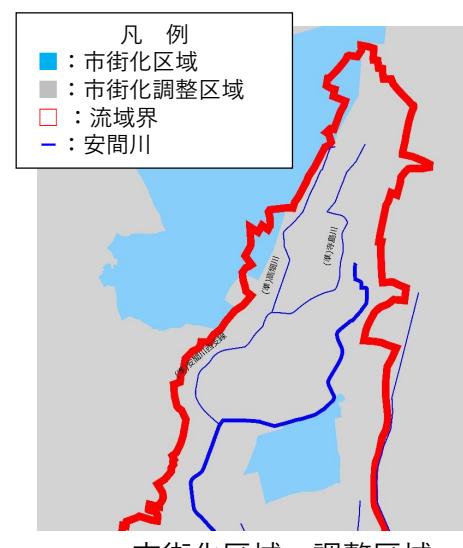
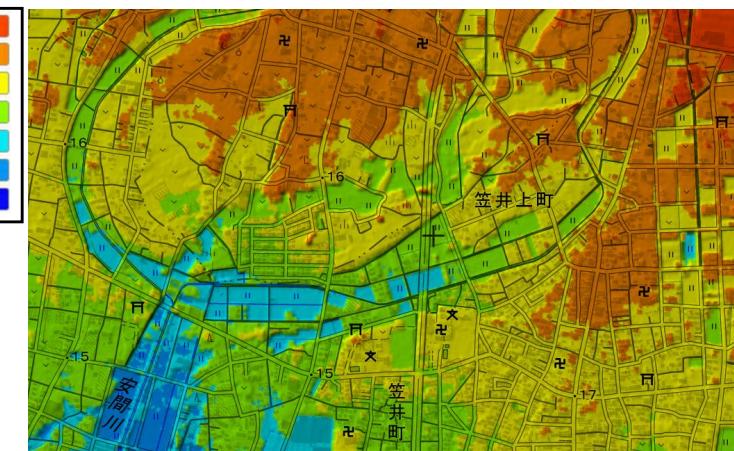
遊水地の機能

- 洪水調節施設の1つ目の案として、遊水地の整備を検討した。
- 万斛橋上流の遊水地については、浸水常襲地区の周辺で洪水調節効果の高いと考えられる箇所の地形や宅地利用の状況等を考慮し決定していく。
- なお、現在整備した安間川遊水地（市野地先）については、浸水被害常襲地区の上流で市街化調整区域、かつ、地盤高が低く流水が停滞しやすい箇所等を理由に位置を選定している。

越流堤から取水し、調節池内に貯留することで、増水時の河川水位の低減を図る。

調節池内に貯留した水を、排水樋門から排水する。

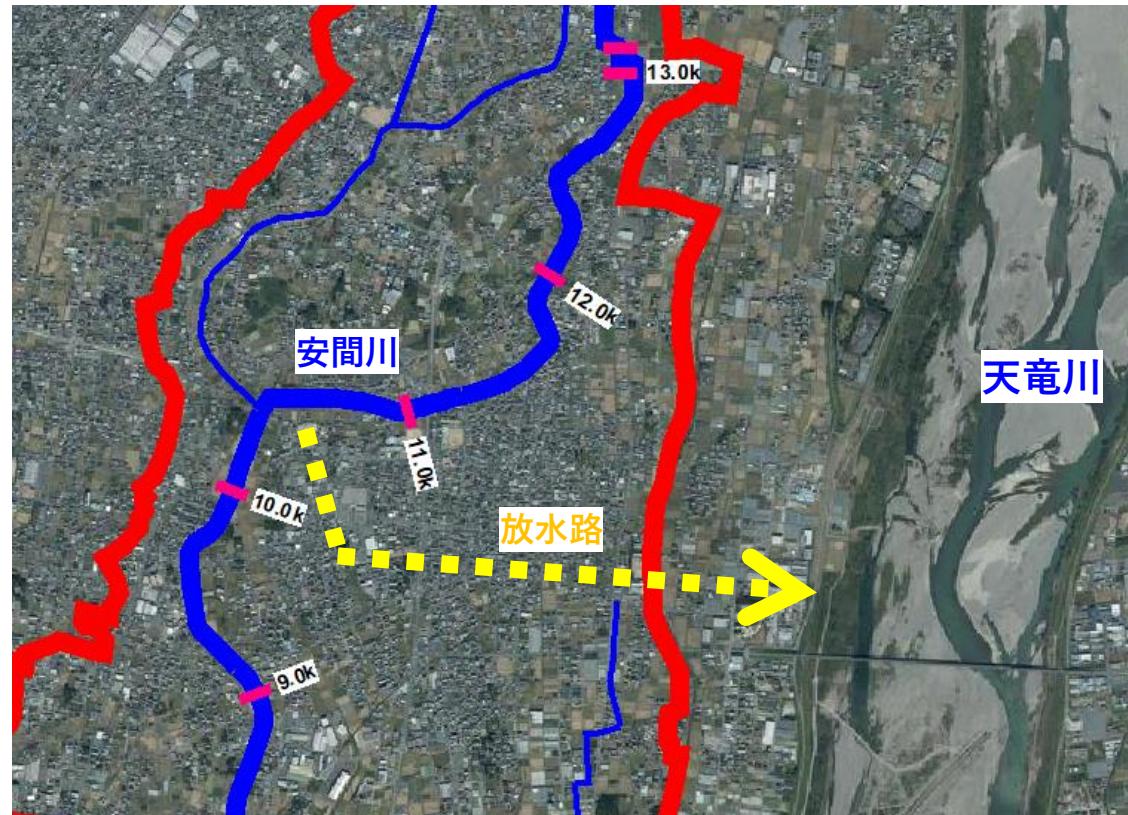
放水路ルートイメージ

- 洪水調節施設の2つ目の案として、放水路の整備を検討した。放水路設定の考え方は以下のとおりとした。
 - 放水路ルート：宅地利用の状況を踏まえ地下放水路とし、天竜川へ放水することを想定
 - 処理方式：放水路内は自然流下による放流を想定
 - 放水路幅：放水路が道路下となることを想定し、2車線でのおよその道路幅(10m程度)
 - 呑口敷高：接続箇所における計画河床高

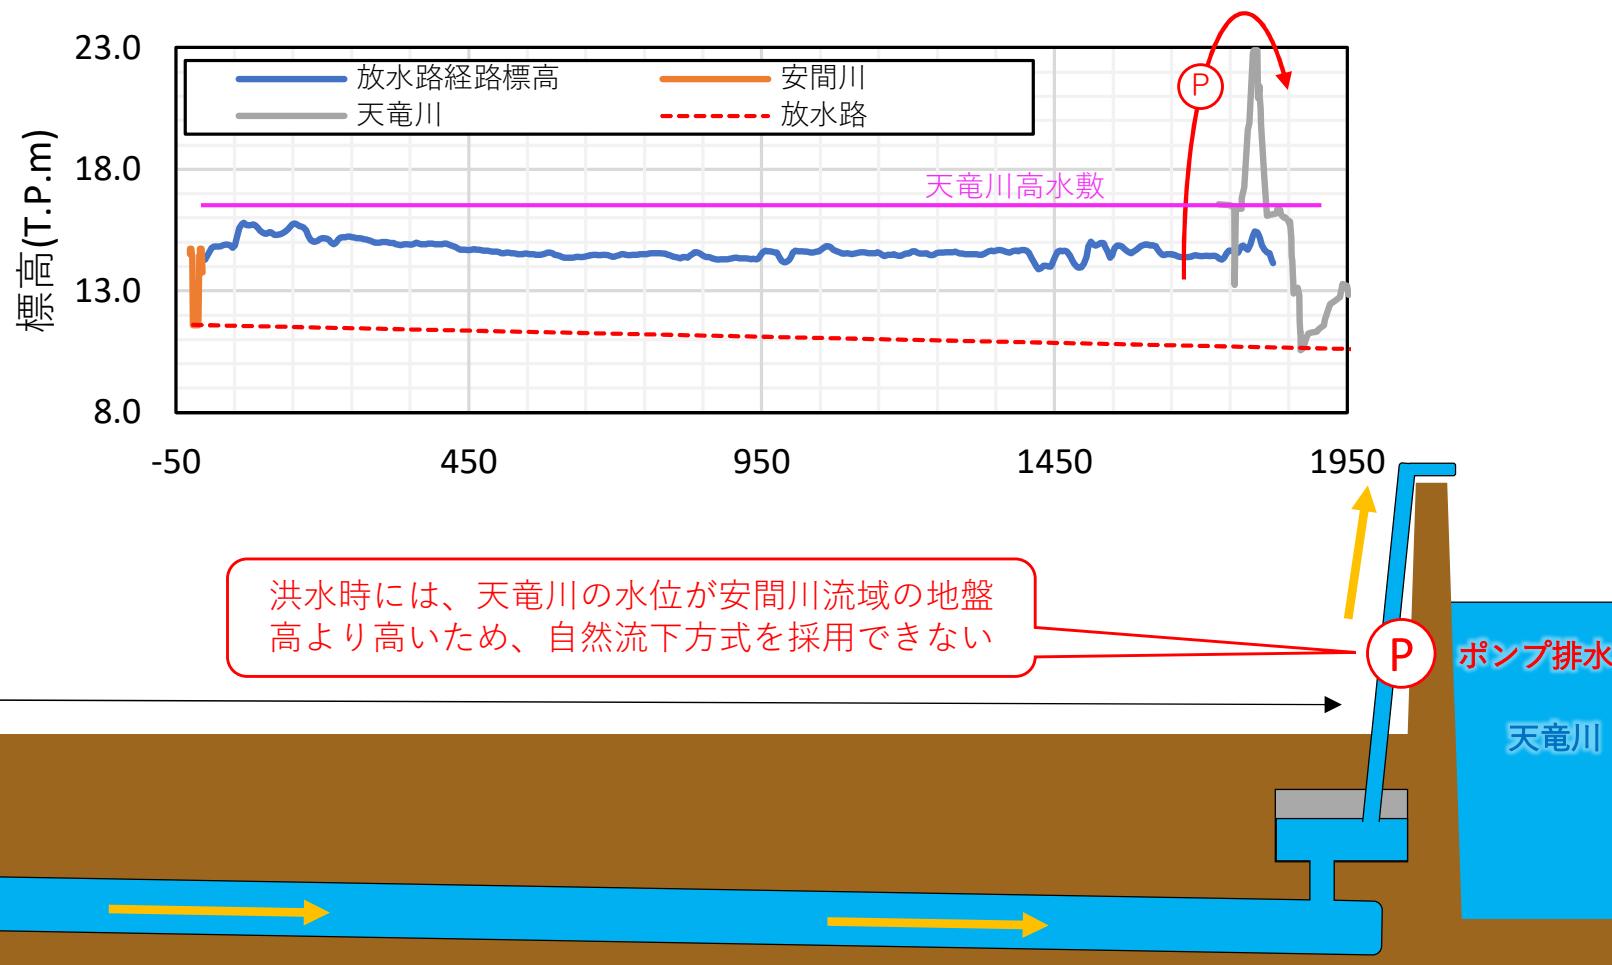
- 放水路は前述の通り道路下を想定している。
- このとき、排水先は天竜川を想定しているが、洪水時の天竜川の水位が安間川や安間川流域の地盤高より高くなるため、ポンプ排水する必要がある。
(自然排水とした場合、天竜川へ排水できない・逆流する等が考えられるため)
- 放水路整備においては、地下放水路を想定しているため整備に伴い地盤沈下や振動等が発生する可能性があることやポンプ排水を想定していることから操作の確実性などが課題として挙げられる。
