## 提案募集テーマの説明資料②\_\_募集テーマ詳細 1

### 【水道管の保守】 非開削技術による埋設水道管の状態把握や補修・補強など

### 埋設水道管の漏水事例

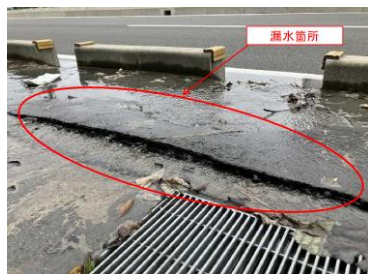
漏水状況（地表面）

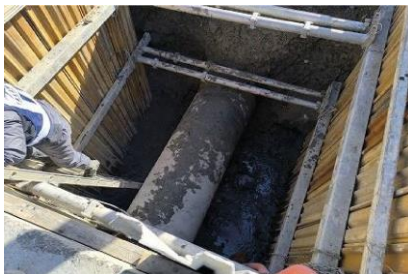
埋設水道管

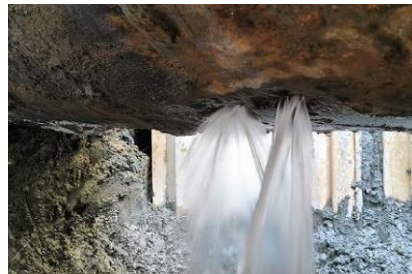
漏水箇所（腐食孔）
