# 駿河湾沿岸 海岸保全基本計画

令和 7 年〇月

静岡県

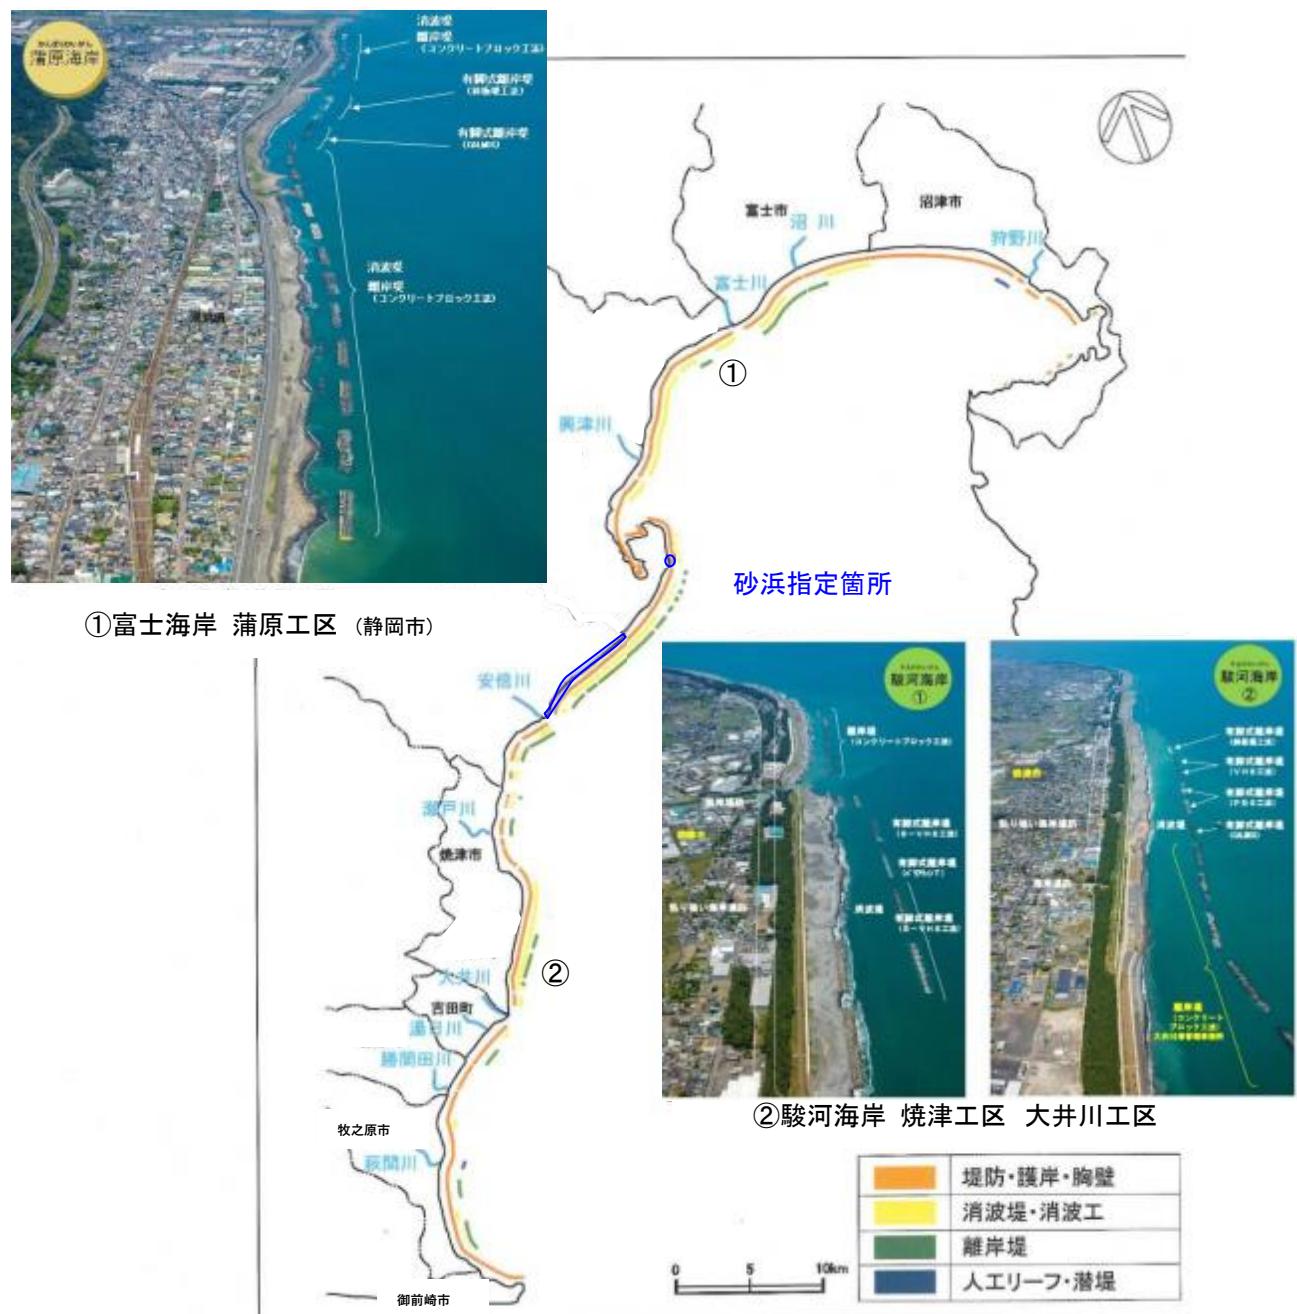
海岸保全施設の整備状況

- ▼ 駿河湾沿岸では、度重なる高波浪による海岸災害に対応するため、ほぼ全域で堤防や護岸の整備が進められている。
- ▼ 近年では、砂浜の侵食等に伴う施設の被災などにより防護機能の低下が生じており、離岸堤や人工リーフ、養浜などの整備による面的防護が進められている。
- ▼ 清水海岸の三保地先と静岡海岸の安倍川河口から清水海岸境界部は、長期的に安定している砂浜であることから、堤防や離岸堤と同様に、背後地を防護する機能を担う「海岸保全施設」に指定した。

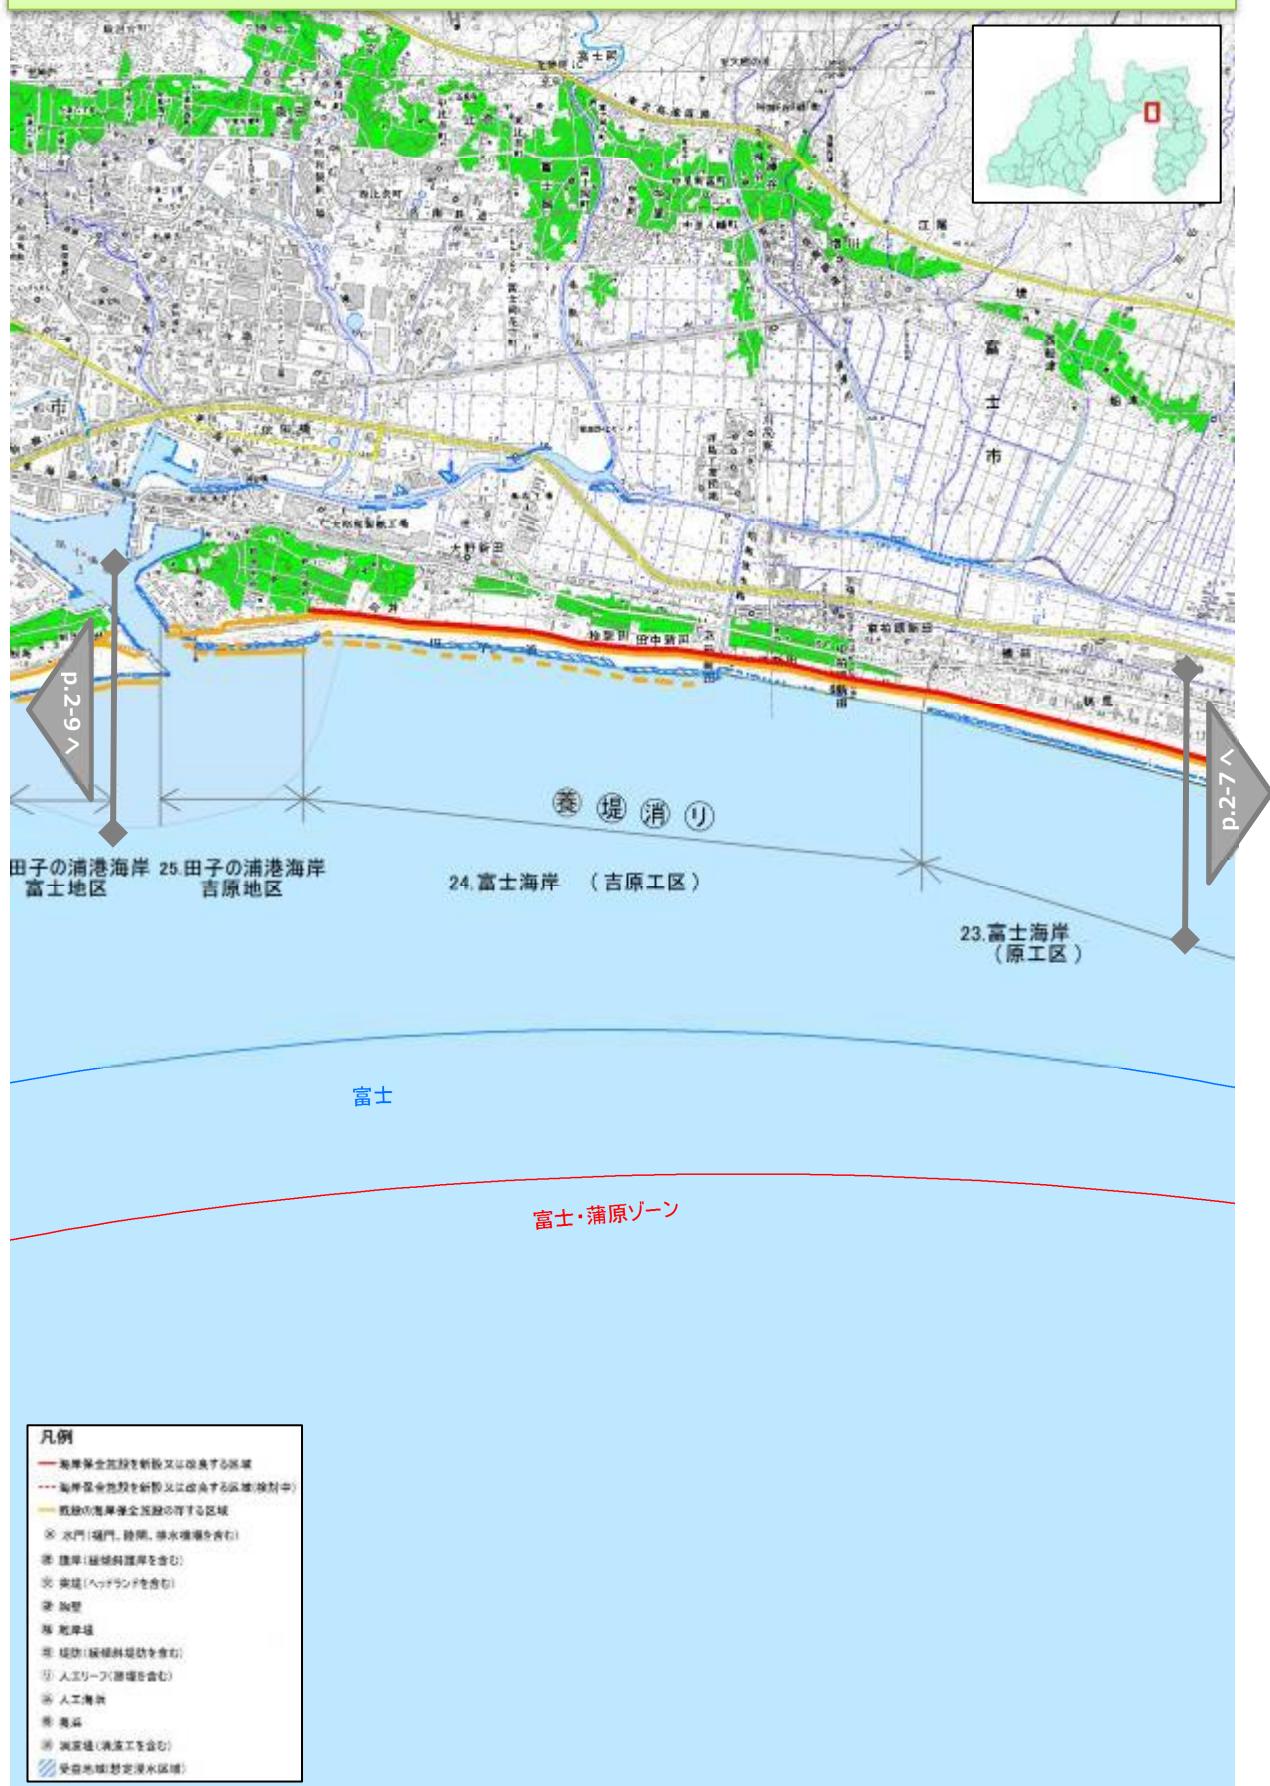
4/12

## 駿河湾沿岸 整備図

(富士・蒲原ゾーン：海岸 No23～25)

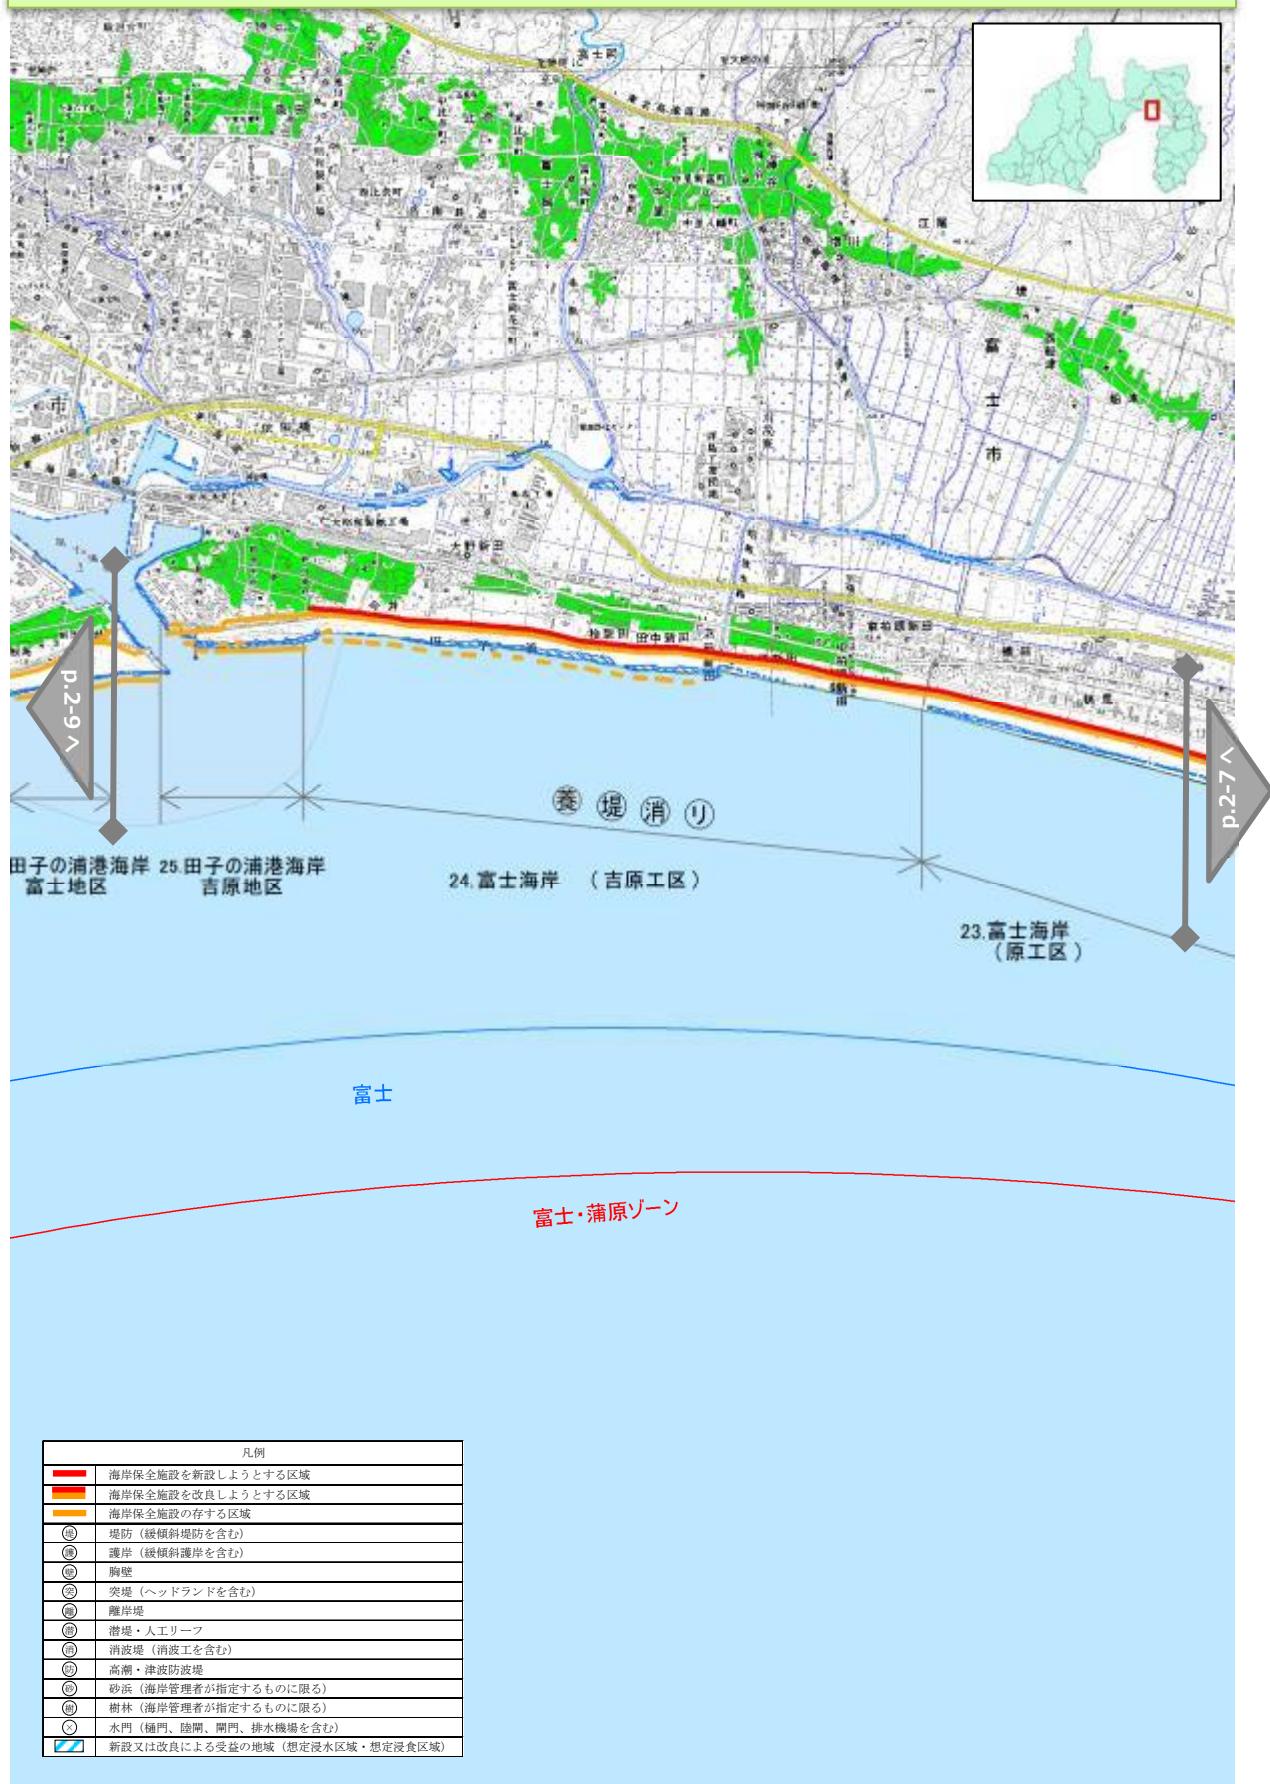
4/12

## 駿河湾沿岸 維持修繕図

(富士・蒲原ゾーン：海岸 No23～25)
