工事事故 事例集

平成26年度事例

静岡県交通基盤部 工事検査課

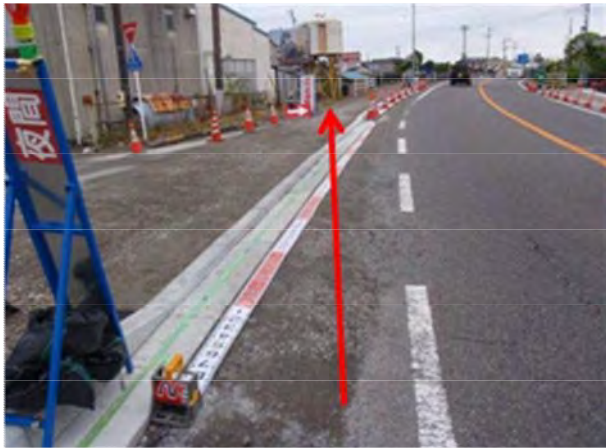
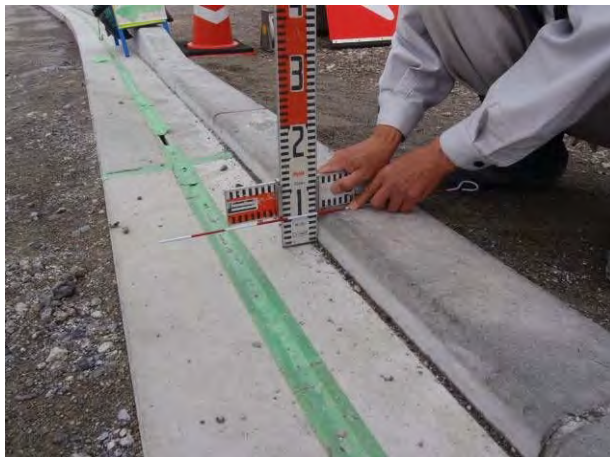
被災者は、車道側より矢印の方向へ斜めに進入した。

その際、乗入れブロックの段差(5 cm)にてバランスを崩し、ハンドルをとられ転倒した。

□防止対策：①仮設通路内の段差はゴムマットにより擦り付けを行う。
②仮設通路は、バリケード・標識・赤色灯を設置し、明確にする

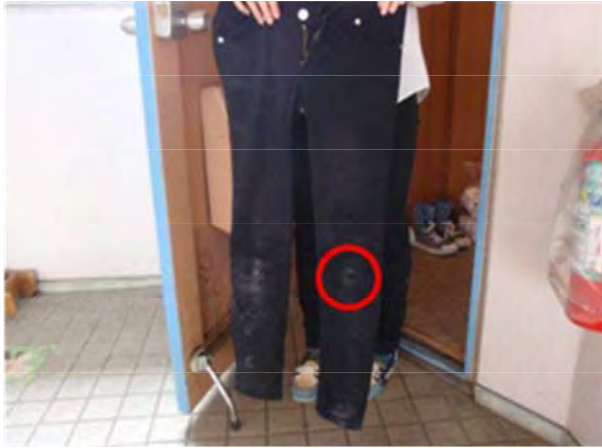
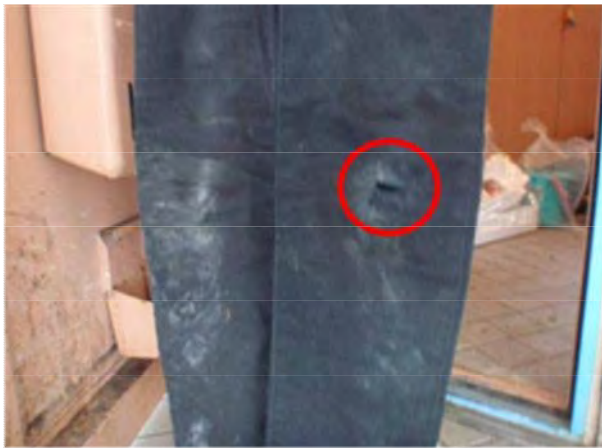
被災者本人と被災者が転倒時に

履いていたズボン。

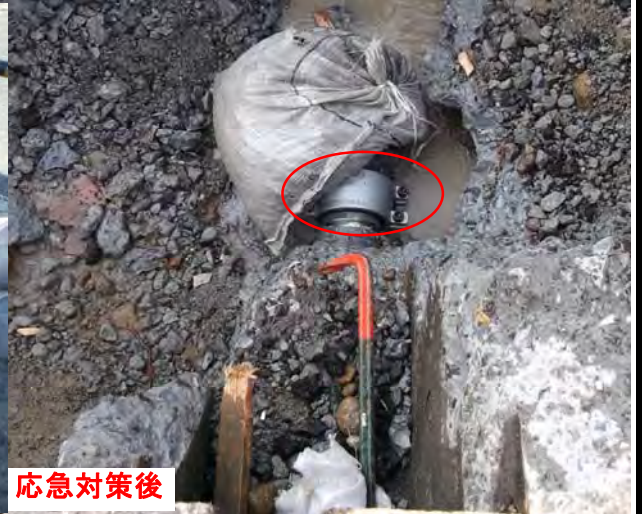
(国)136号(伊豆市青羽根地内)の既設側溝をハンドブレードにて取り壊していた際、既設側溝のインパコンクリートの中にあつた水道管(φ100)を破損させた。5月19日(月)の午後、水道管を切り回すことにより復旧したが、市への聞き取りによるとその際、45分程度の断水により59軒に影響が出た。(在宅軒数は不明)

事故直後

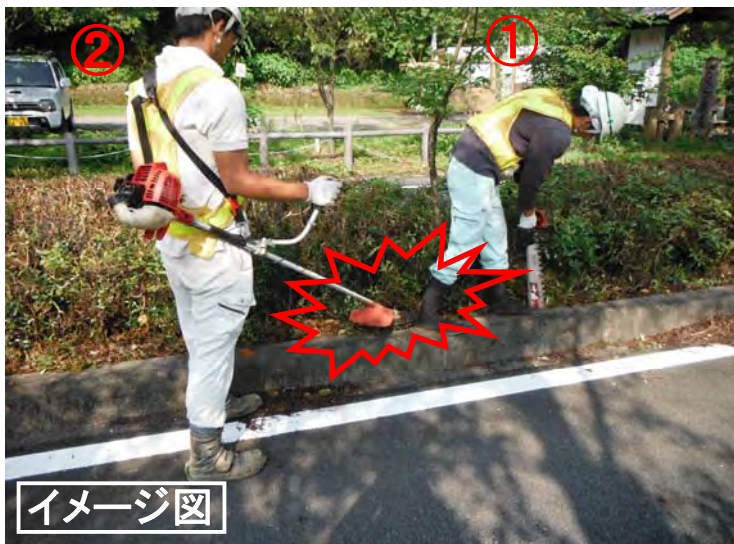
作業進行方向の
後方より撮影

- ①： 剪定作業員
- ②： 除草作業員

- 問題点： ①朝の安全ミーティングで安全な作業間隔を確保すること等の注意喚起を行ったが、作業中の安全な作業間隔の確保が守られなかった。
 ②作業速度が違う2種類の作業機械を使用する作業員が同じ作業ブロック内で作業を行ってしまったため、作業ブロックの終点部付近で近接した作業を行う状態になってしまった。
 ③肩掛式草刈機による除草作業を日常的に行っていたため、慣れによる油断があった。
- 防止対策： ①セーフティーコーン又はバリケード等で、各作業員の作業範囲（作業ブロック）を明確にする。
 ②現場責任者が作業指揮者（作業監視者）として現場に常駐し、常に安全作業の指導・確認を行う。
 ③作業終了後は作業の反省会を行い、問題箇所を出し合い共有化を図る。

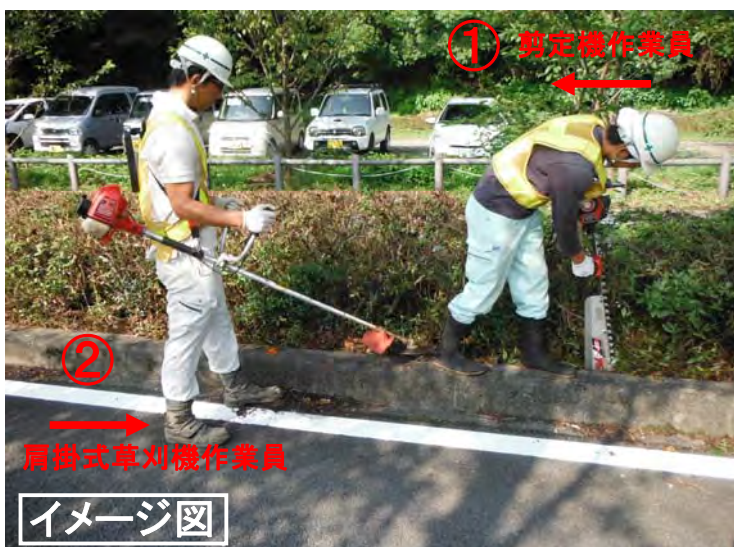
作業進行方向の
横から撮影

- ①： 剪定作業員
- ②： 除草作業員

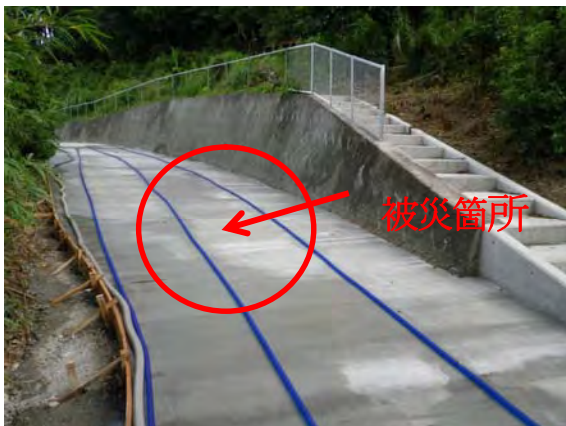
・事故現場写真

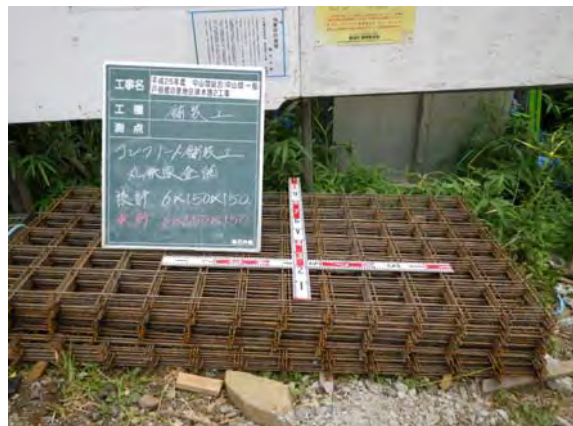
・落下したワイヤーメッシュ

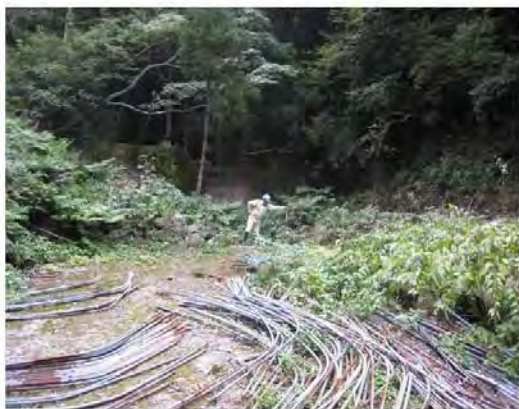
- 現場の状況：河津町大鍋において、作業指示者を含む2名で急傾斜地範囲の確定を行うための地形確認作業を行っていた。
- 事故の概要：平成26年 9月29日(月曜日) 午前11時25分頃
平坦部において写真撮影を行い、作業指示者より、次の撮影地点となる沢部への移動指示を受け、沢(比高0.9m)へと降りる際につまずき、転倒。河床に拳大から人頭大の石が点在していたため、転倒時に頭部、頸部を打ち、頸髄および頸椎を損傷した。
- 安全対策の有無：有
- ・当日朝、作業指示者より作業内容を説明
 - ・10時過ぎに10分休憩
 - ・ヘルメット、手袋着用

写真① 発生箇所全景(ポールは転倒位置を示す)

- ② 沢部への移動の際には、事前に作業班全体で状況を確認し、作業指示者が先導するか、あるいは明確に移動場所を指示する。
- ③ 作業装備（ポール、スタッフ）の運搬については、手分けして行き、移動時に両手がふさがれないよう注意徹底する。
- ④ ヒヤリハット事例や工事事例集などの情報を社内で共有するとともに、業務着手時の打合せにおいて、作業班全体の安全意識向上を図る。
- ⑤ 移動高、傾斜角によっては、簡易梯子、落下防止ロープを使用する。
- ⑥ 60歳以上の高齢者や新規従事者に対しては、通常の安全教育に加え、作業に潜在する危険性について入念に説明する。
- ⑦ 事前に作業員の基礎疾病に関する情報収集を行い、体調管理に努める。
- ⑧ やむを得ず高齢者や基礎疾病を抱えている者を作業員として使用する場合には、負荷が大きい作業には従事させない。
- ⑨ 作業開始前に準備運動を行い、当日の体調確認に留意する。

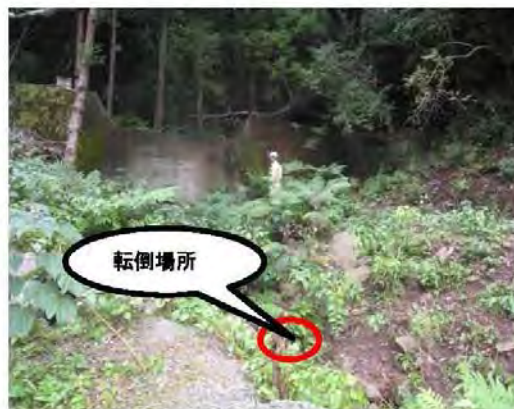
写真② 作業補助員転倒時の指示者の位置

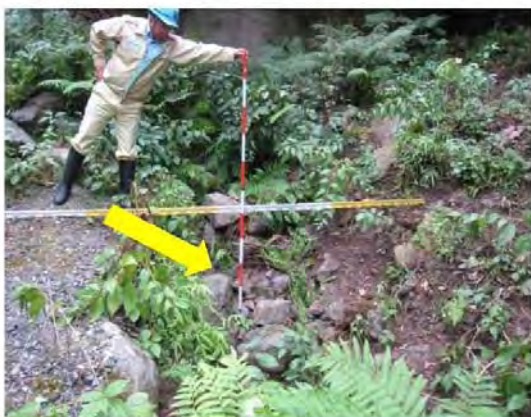
写真③ 発生箇所の状況(矢印方向への移動時に転倒)

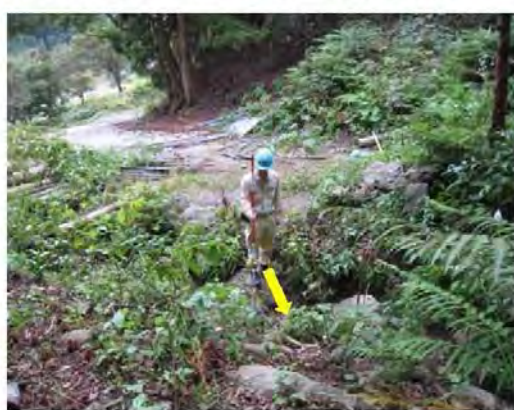
写真④ 別角度からみた発生箇所の状況

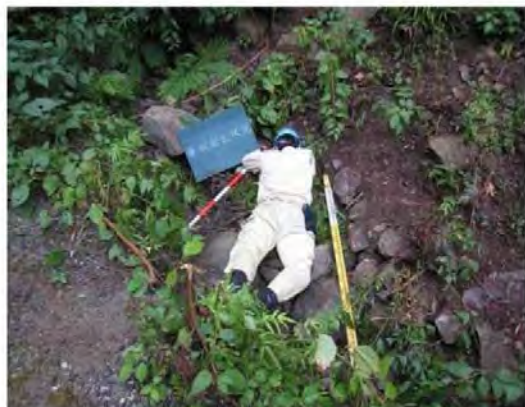
写真⑤ 転倒時の状況(頭部および頸部を打撲)

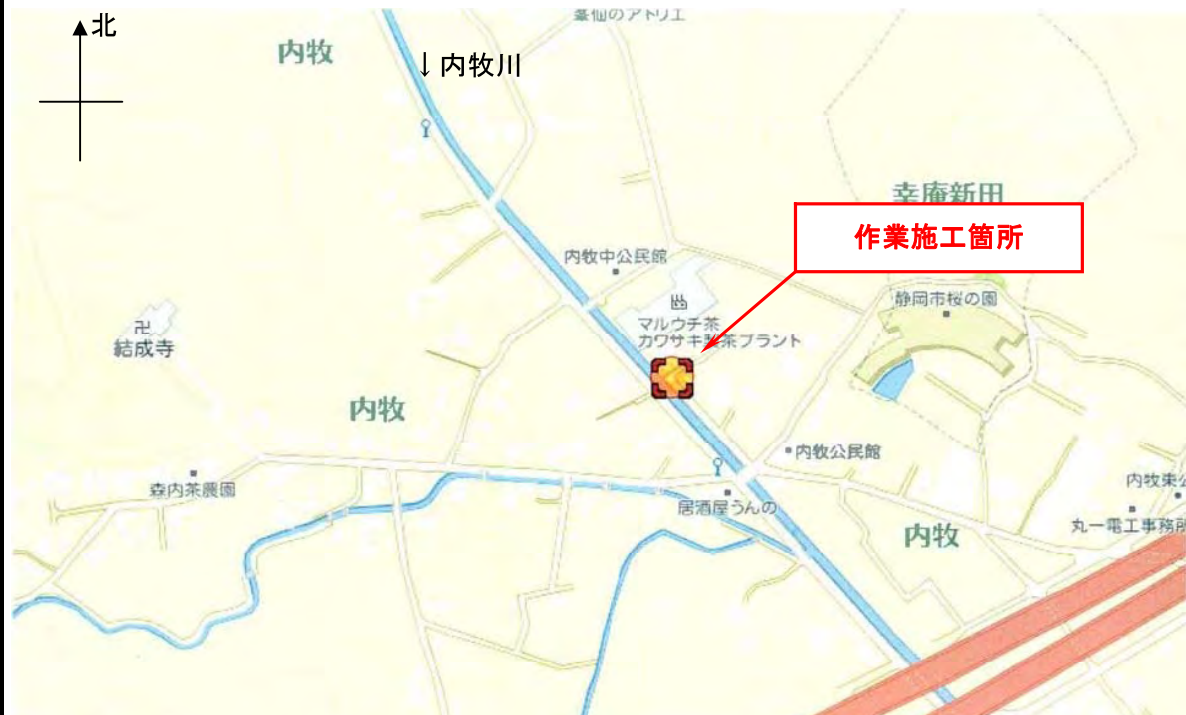
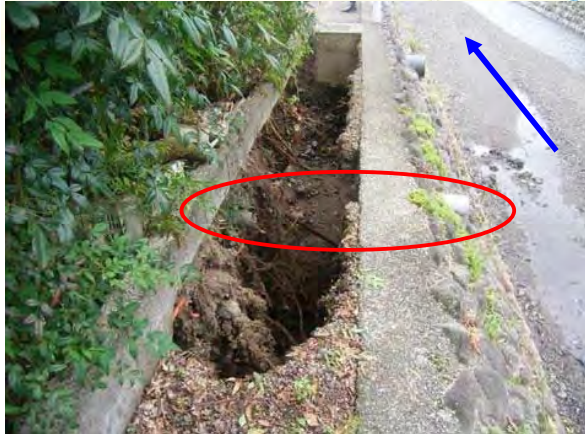
既設塩ビ管(φ150)が破損していたので補修をする為電動グラインダーで切断しようとした際、グラインダーが滑って足首に触れてしまった。

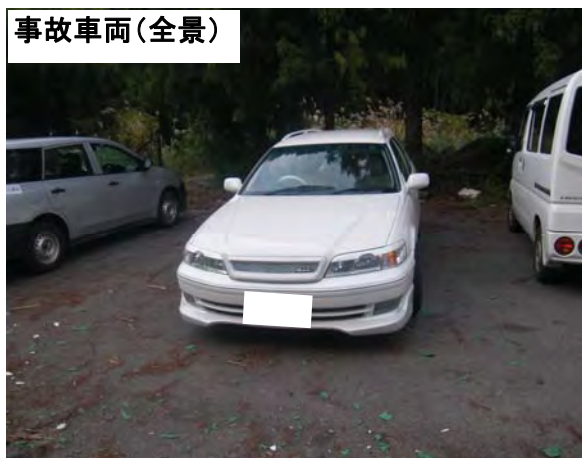
事故車両(全景)

災害の種類	公衆災害:第三者物損事故	工事区分	舗装補修工事
事故内容	現場内を走行中の車両に、対向車が飛散させた骨材があたりフロントガラスを傷つけた。	被災者	性別・年齢 —
被災状況	車両フロントガラス損傷	被災者	職業 —

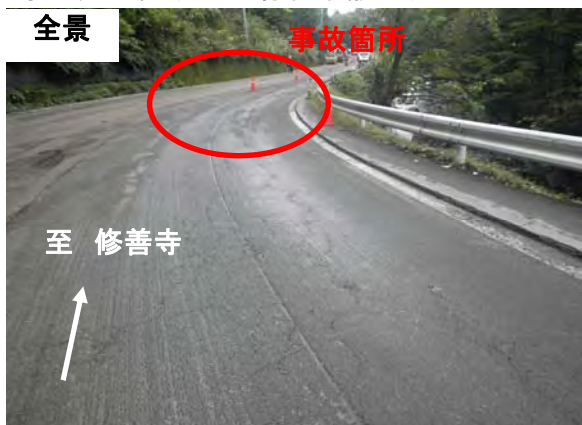
全景

事故発生箇所付近骨材飛散の状態
