事故周知・再発防止〔平成26年度発生事例〕

災害の種類	公衆災害：第三者物損事故	工事区分	掘削工
事故内容	建築物（幼稚園）窓ガラス破損	被災者 性別・年齢	-
被災状況	窓ガラス1枚	被災者 職業	-

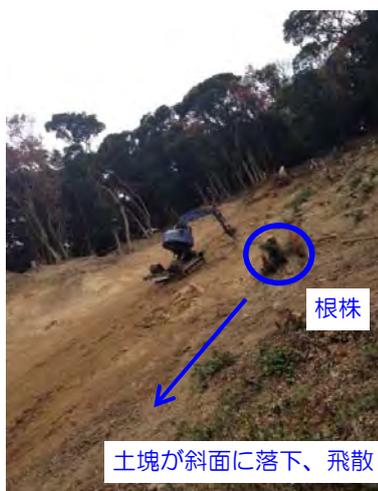
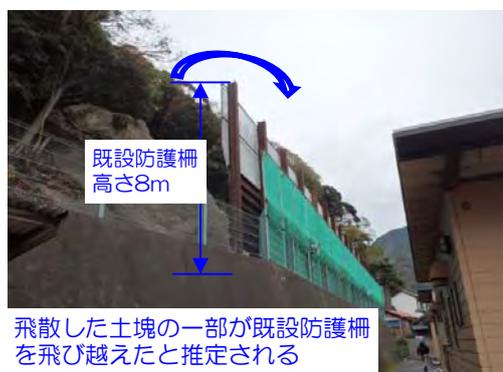
根株処理状況

斜面掘削時に落下した土塊が斜面途中で飛散し、高さ8mの防護柵を越えて、賀茂幼稚園の窓ガラスを破損させたと推定される。

- ① 高さ8mの仮設防護柵の上を土塊が飛び越えたと推定されること。
- ② 法面上の落石が起きにくいような安全対策が不十分であった。
- ③ 被害のあった園舎裏については、仮囲い等を設置していなかった。

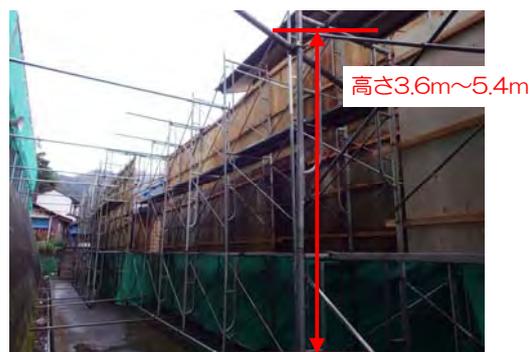
完了

枠組み足場による飛来防止仮囲い
(高さ3.6m～5.4m)

③園舎裏側に高さ3.6m～5.4mの枠組み足場による飛来防止仮囲いを設置

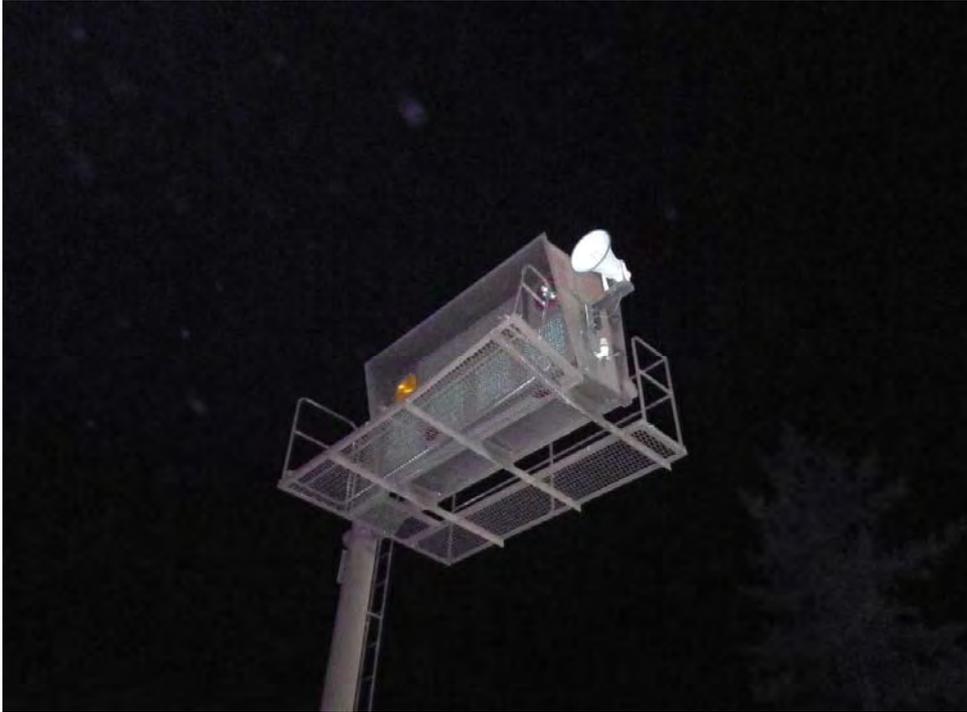
12月10日(水)4:30 撮影

ダンプトラック(10t)が、交通規制区間内のフィニッシャーにアスファルト合材を運搬完了後に、場所を移して、リアフェンダーのフック確認をしようとしたところ、上空を確認せず荷台を上げてしまい、トンネル警報表示板の点検用足場に接触した。

- 防止対策：
- ① ダンプトラック運転手に上空目視確認と、合図無の作業禁止を徹底させる。
 - ② 誘導員は誘導車両が現場に入場し現場から出て行くまで、平面的だけではなく、立体的に注意を払い誘導を行う。
 - ③ 現場代理人、主任技術者は現場の状況を綿密に調査把握し、新規入場者教育及びKY活動で施工現場へ入場するすべての人員へ注意事項・留意事項の徹底を図る。

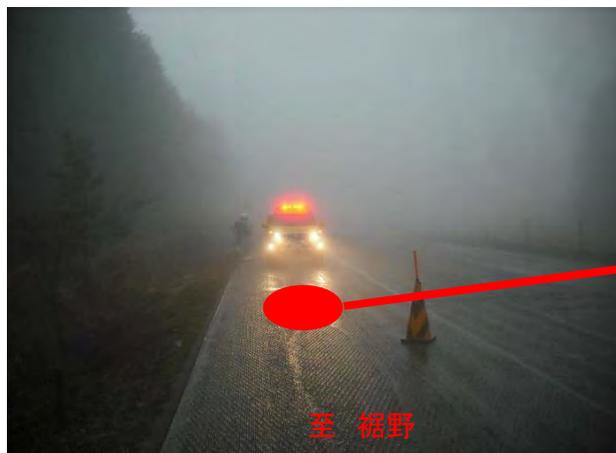
現場状況

(降雨時は見通しが悪い。)

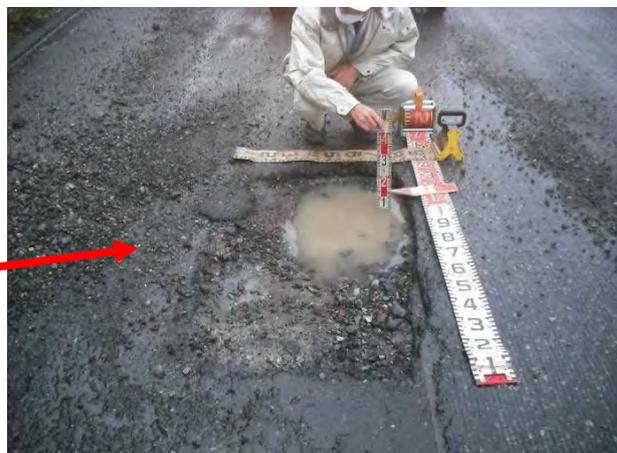
ポットホール発生状況

(試掘復旧箇所で舗装が薄かった。)

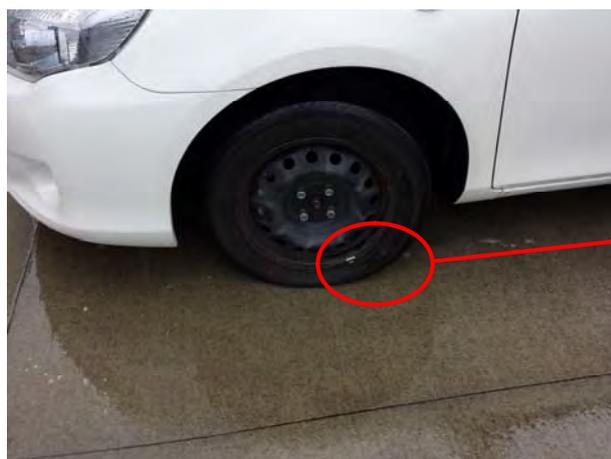
車両損害状況

(タイヤパンク)

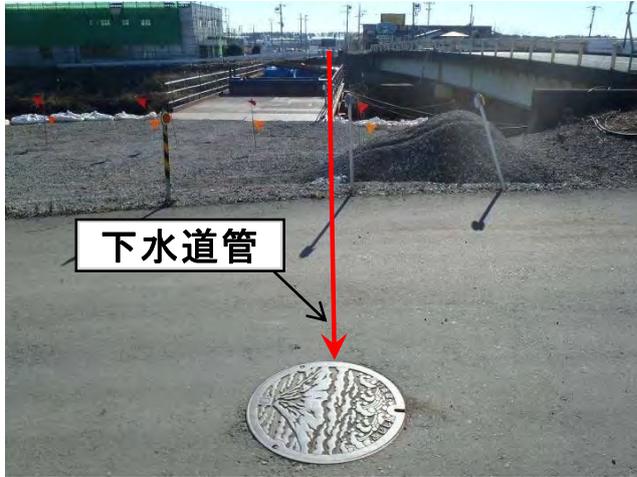
下水管経路
北側から南側を望む

富士市役所下水道施設維持課より本工事施工箇所付近の下水マンホール内に汚水が堆積しているとの連絡があり、現地の既設下水道管の位置を測量した結果、仮栈橋の支持杭打込み箇所と重なっており、既設下水道管を損傷させたことが判明した。

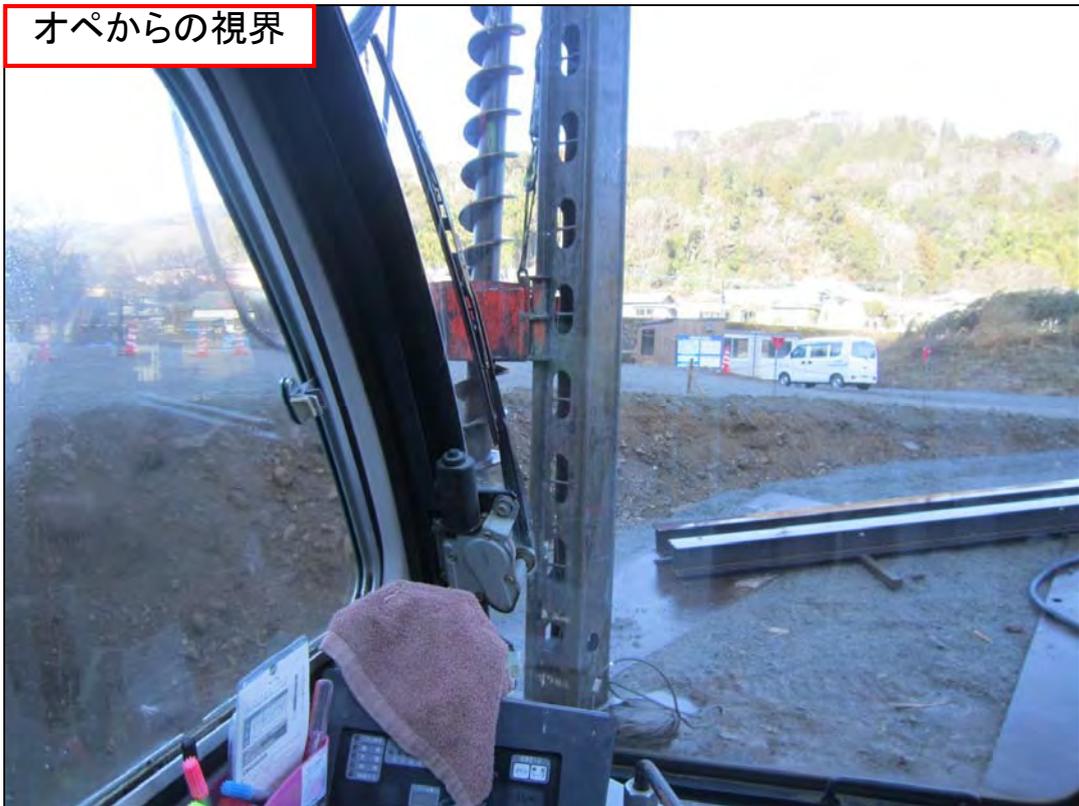
オペからの視界

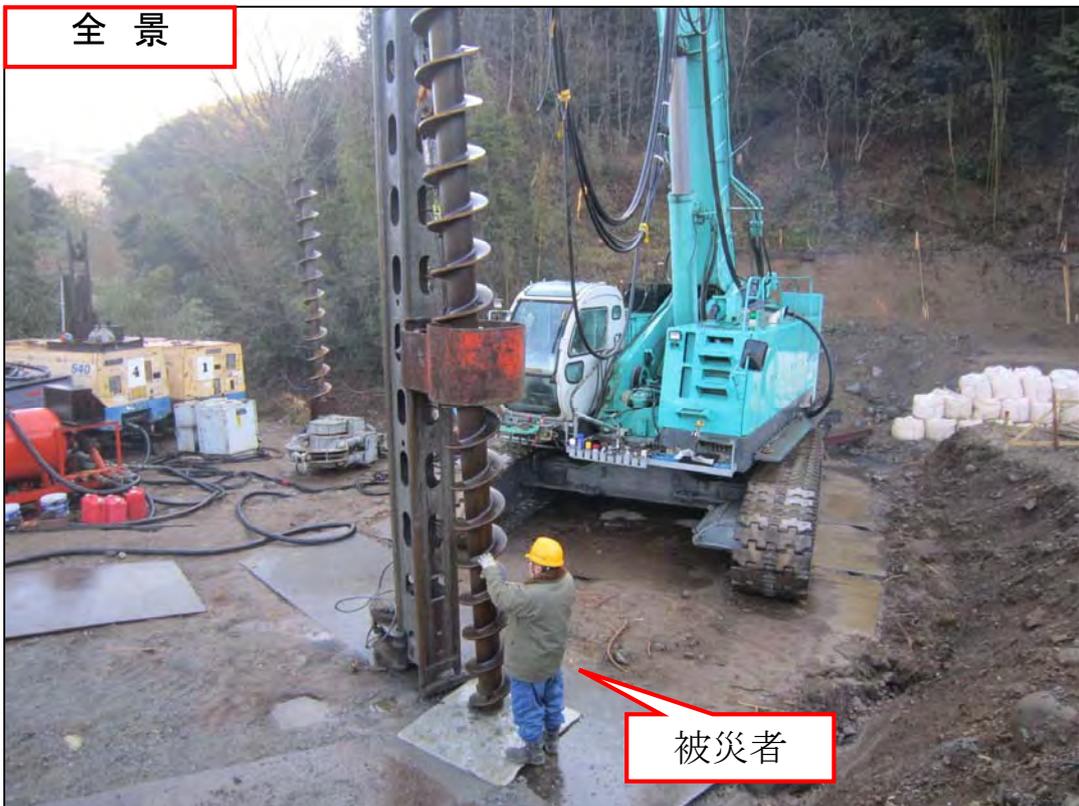
全景
