# 交通基盤部・経済産業部発注の 建設工事事故事例集

令和2年度版

静岡県交通基盤部建設経済局工事検査課

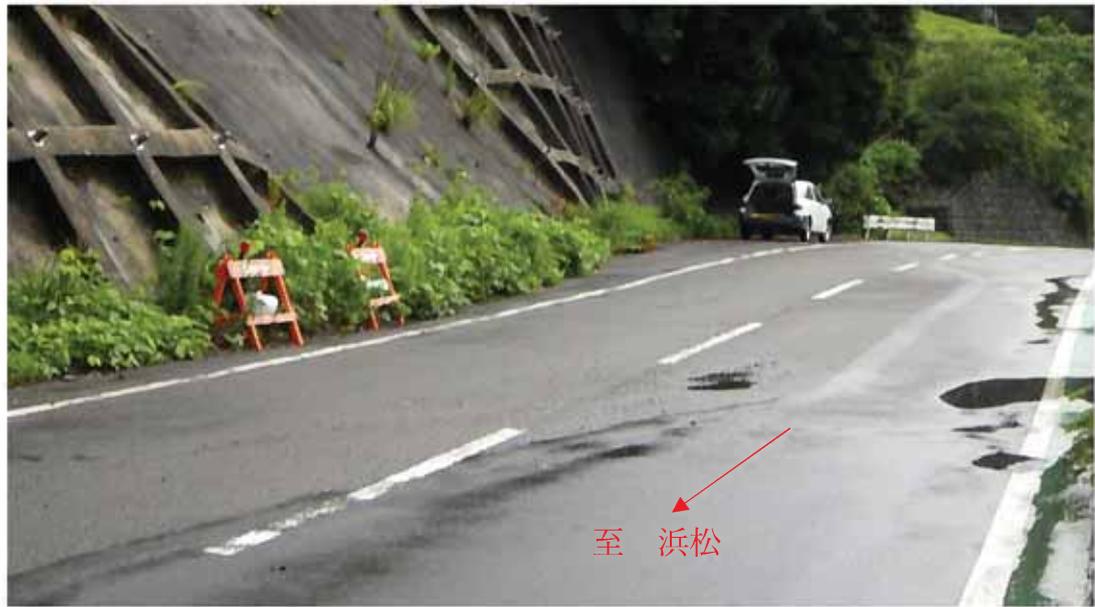
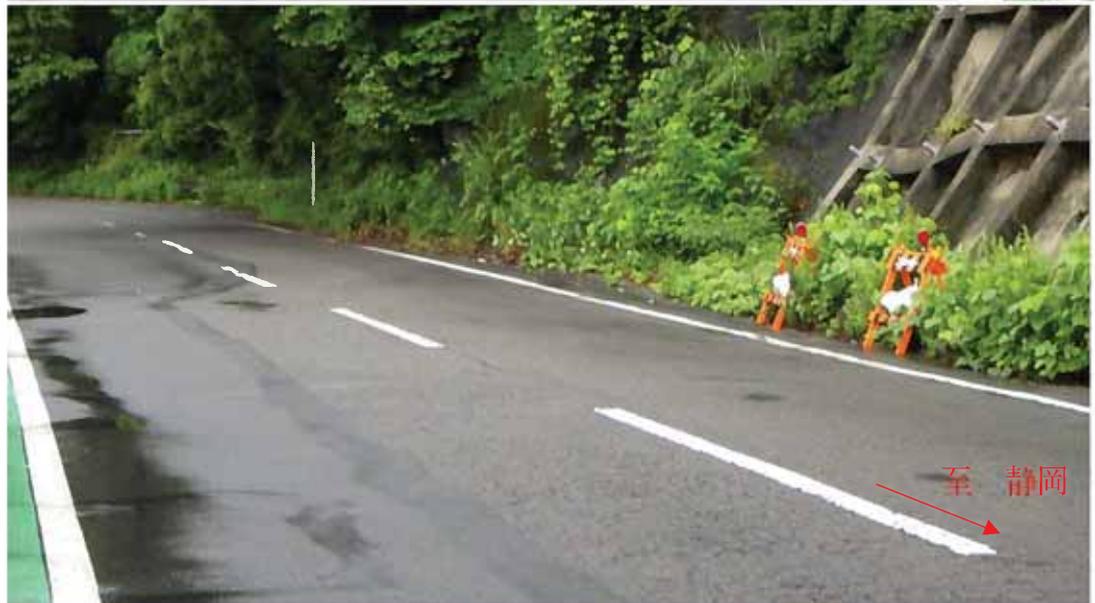
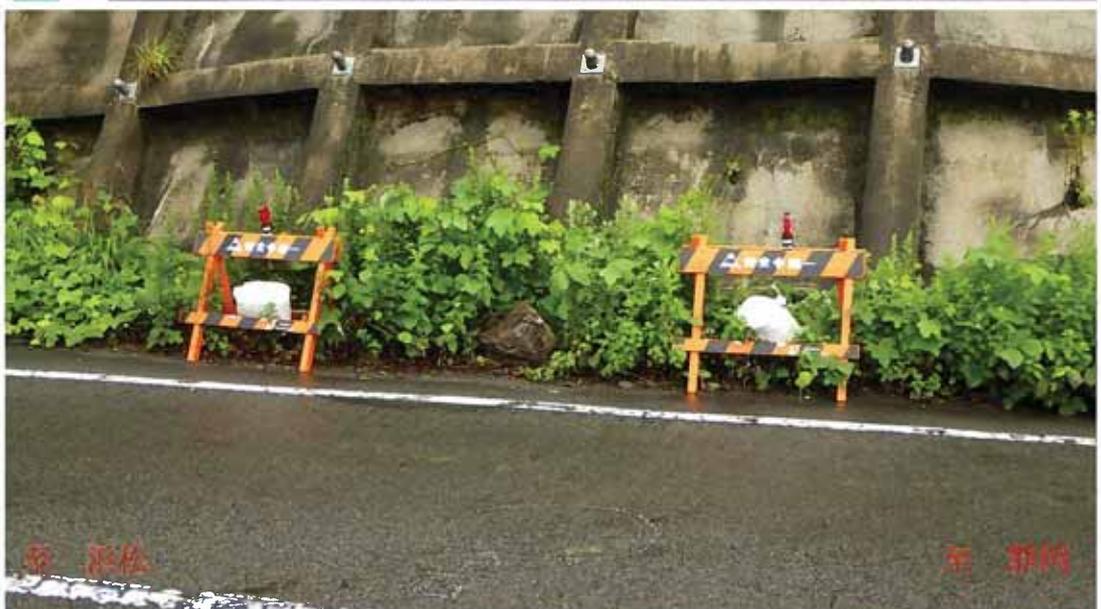
(国) 362号 本川根町水川地内 落石箇所  
(令和2年6月14日 5時)

発生日時	令和2年6月13日(土) 23時00分頃
事故概要	<p>(国) 362号 水川トンネル北側約600m付近において、作業員(被災者)は、路面にある落石を路肩(路面端)へ除去した。その後、この落石に対する注意喚起を図る安全施設(カラーコーン)を資材置場に取りに行き、落石の前後に配置した。安全施設(カラーコーン)の配置完了後、自身の軽自動車付近にいたところで、第三者の車両に衝突された。</p> <p>※撤去(除去)した落石は、第三者の車両に衝突により、再度、道路上で移動した。</p>

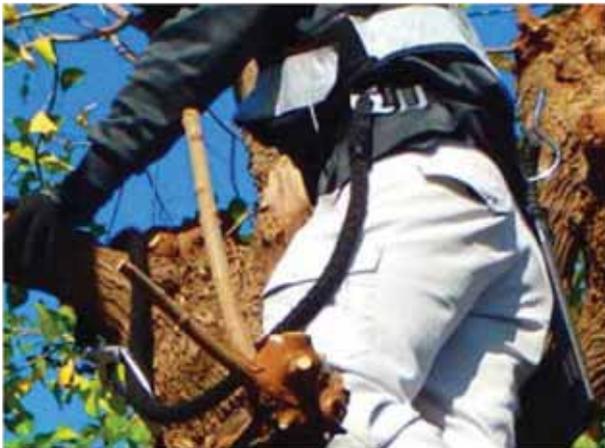
作業時の安全帯使用状況（推定）

- 点：①高所での移動時に要求性能墜落制止用器具(安全带)のフックをはずした。  
要求性能墜落制止用器具(安全带)のロープ長は、墜落時に地表まで到達しない長さに制限しており、従って移動できる距離に制限が生じることから、移動の際に幹や枝に掛けたフックをはずしてしまい、要求性能墜落制止用器具(安全带)が機能しない状態を作ってしまった。
- ②合図者(監視員)と被災者との声掛けが不足していた。  
被災者が作業を一時終了したことや、別位置に移動しようとしていることを、合図者(監視員)は認識することができなかった。結果的に高所で要求性能墜落制止用器具(安全带)のフックをはずしてしまうことに注意を促すことや、脚立を使用しようとしていた場合には、脚立を支持する者を配置することなどの行動を取ることができなかった。
- ③施工計画書に安全対策に係る記載内容が不足していた。  
今回の業務委託は「小規模工事」にあたることから施工計画書に記載する項目が限定されていることに加え、記載内容も一般的内容に終始していて、今回の墜落事故を想定した安全対策の記載までに至らなかった。また、発注者も、今回業務委託に係る現場のイメージが十分にできていなかったために、安全対策の記載不足について指摘するまでに至らず、提出された施工計画書をそのまま受理していた。
- ④事故発生時の関係機関への連絡が遅れた。  
施工計画書によれば、事故発生時には発注者である浜松土木事務所や、浜松労働基準監督署へ連絡することになっていたが、業務代理人は事故の対応に追われてしまっていたために、浜松土木へは当日の午後8時ごろ(事故発生4時間後)のメール連絡、労働基準監督署へは、翌日午後1時ごろ(事故発生20時間後)の電話連絡となってしまった。

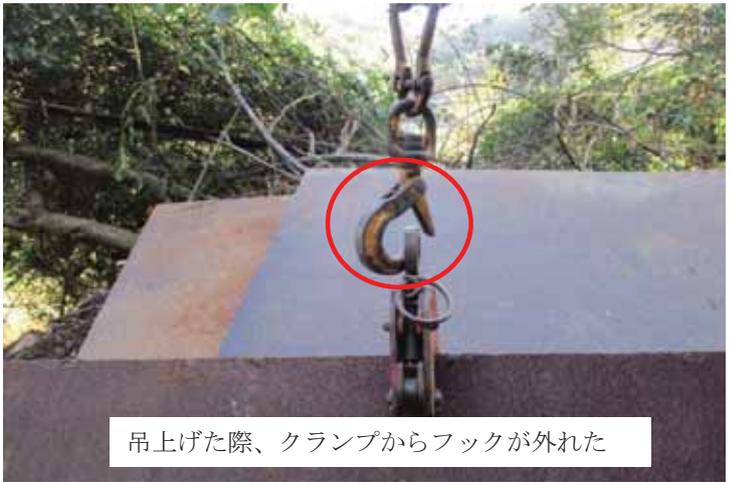
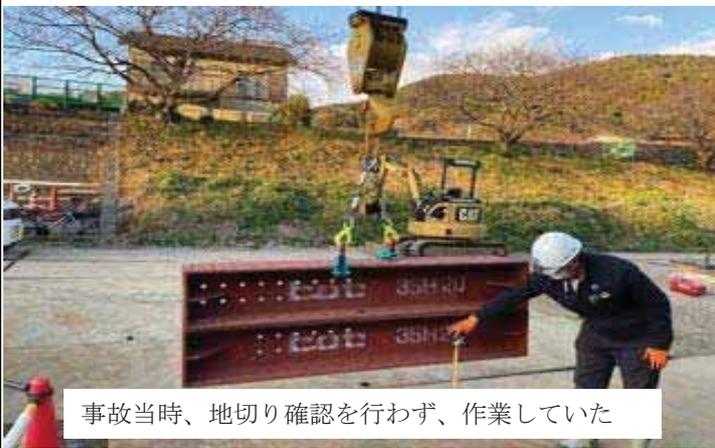
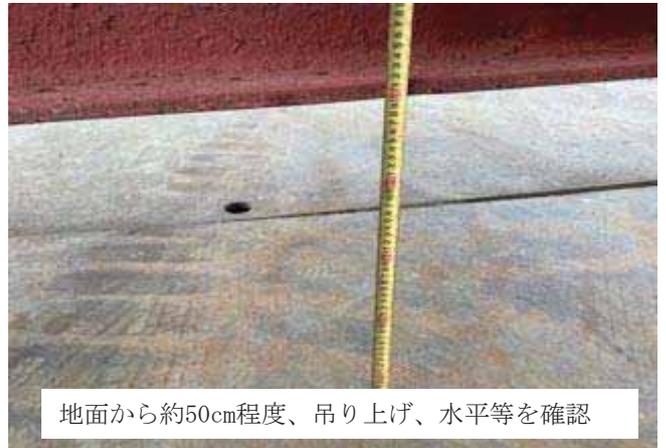
〔吊具の事故当時の分かる写真〕

4tクレーン装置付きトラック(吊能力2.9t)の荷台にある仮設道路工で使用する仮設材のH型鋼(H-250 L=6.0m 432kg/本)を1点吊にて吊り上げ、吊り荷が回転しないよう作業手許が仮設材を自手で軽く押しながら、仮置き場位置までクレーンを旋回させたところ、吊り具のフックとクランプの連結が外れ、H型鋼が落下し、腰及び左足を負傷した。

大型マスターリング、ロッキングフック2本吊り、1t横吊りクランプ2個を使用するとともに吊り位置に青色ペンキによるマーキングを行う。

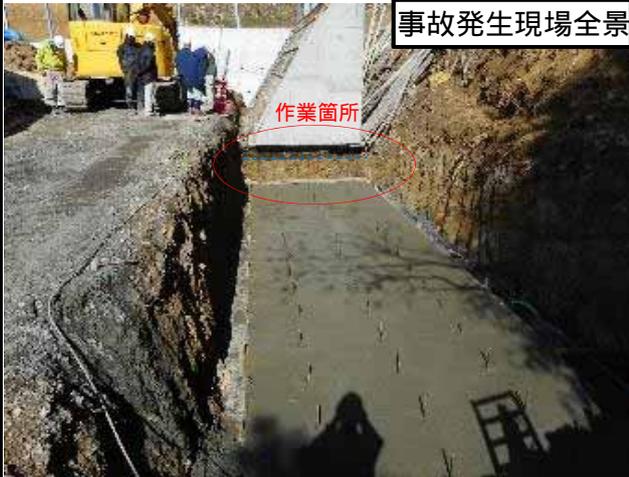
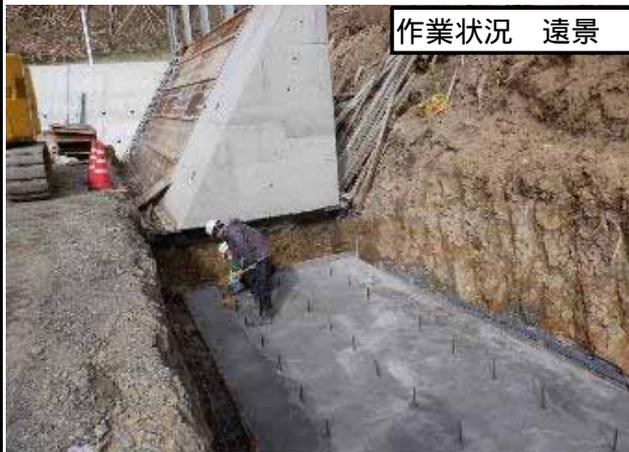
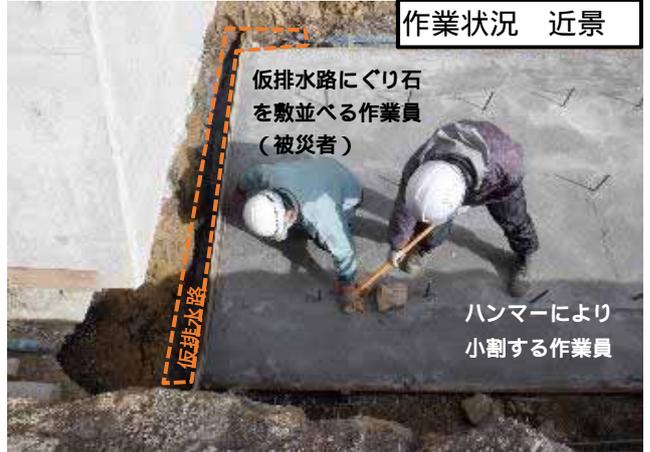
被災者：割石を並べようと手をかける。

作業員：割石が大きいと判断し、小割しようとハンマーで砕こうとした。

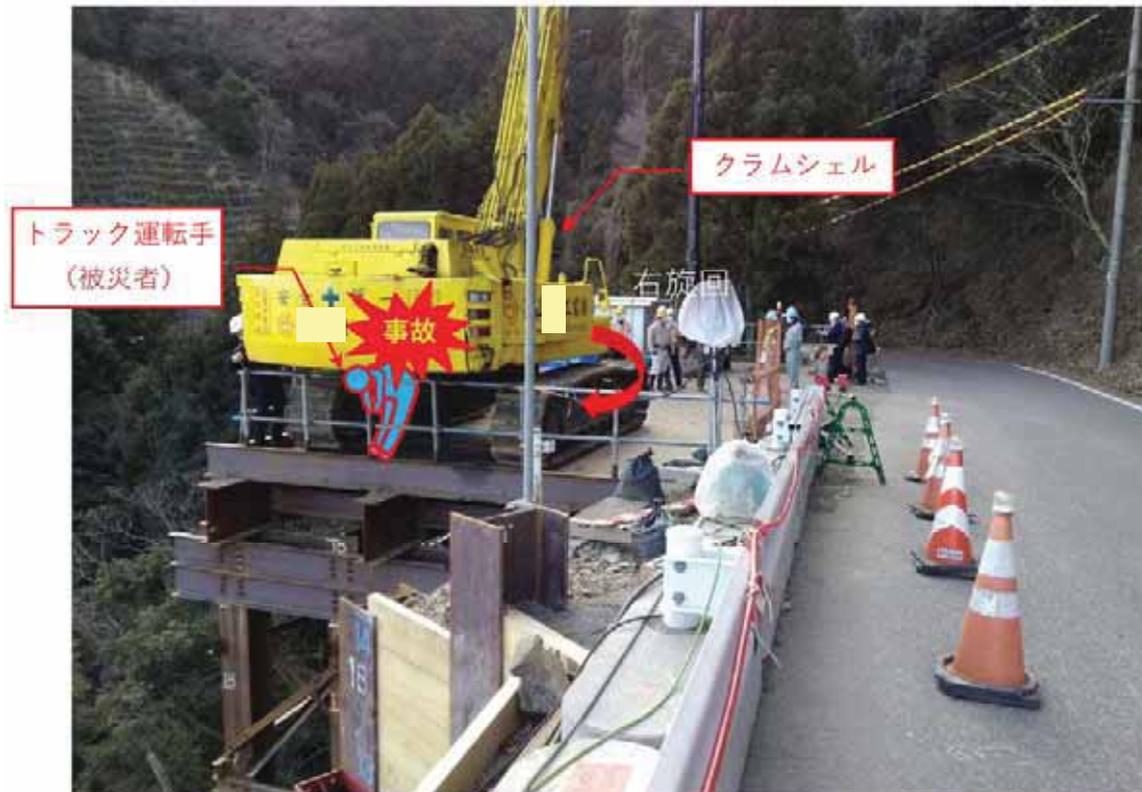
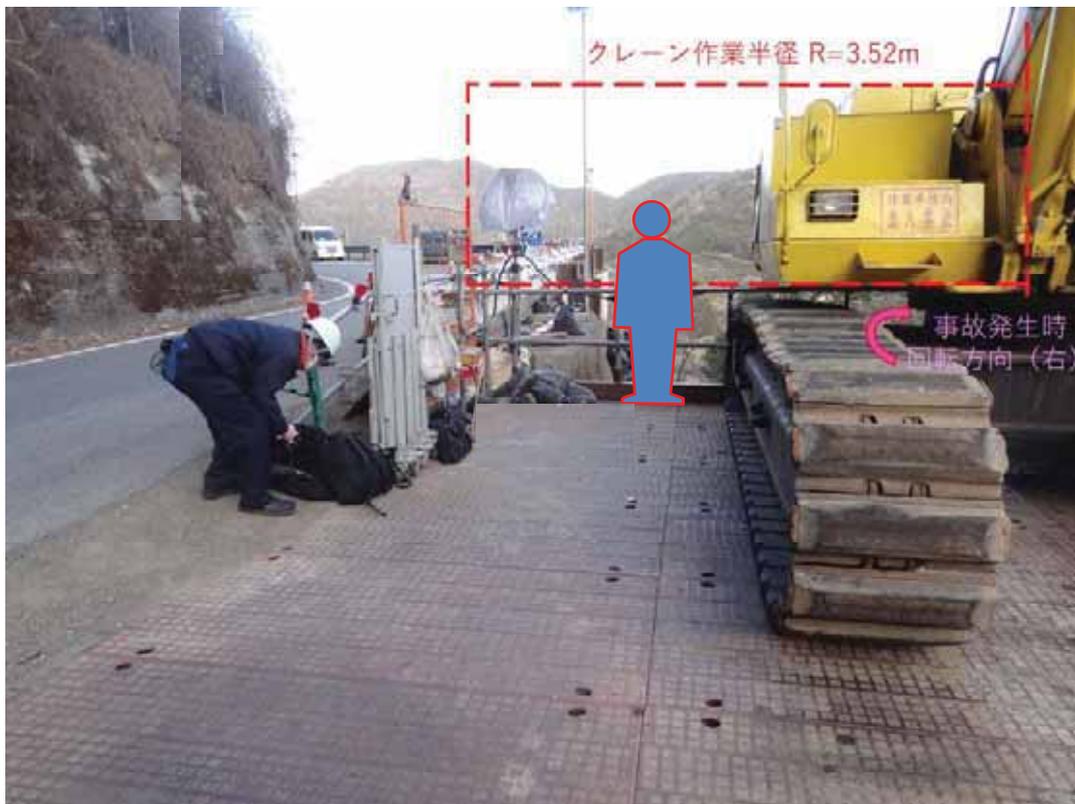
国道473号（地蔵峠3号橋A1橋台工） 工事事故【事故概要④】

- ・仮設構台と深礎杭掘削箇所の高低差は13.4m。
- ・元請作業員3名（作業員A、作業員B、ダンプ運転手）、下請作業員4名（作業員C、作業員D、作業員E、オペレーター）及び下請交通誘導員1名が作業に従事。
- ・事故発生時、深礎基礎内で人力掘削（作業員C、D（下請））した岩塊を小型クレーンにより吊り上げ坑口付近に仮置き（作業員E（下請））し、それを仮設構台上のクラムシェルにより吊り上げ、4tダンプトラックに積み込む作業（オペレーター（下請））を行っていた。
- ・作業員A（元請）は深礎基礎掘削箇所付近で資機材の片付け作業を、作業員B（元請）は仮設構台と擁壁との隙間に土のうを詰める作業を行っていた。
- ・ダンプ運転手（元請）は、土のう詰め作業を作業員Aにも手伝ってもらうため、作業員Aの居場所を探しながら仮設構台上を移動し、重機の死角に入った。
- ・重機オペレーターは死角に運転手がいることに気付かず、重機を右旋回させた時に運転手を巻き込んだ。

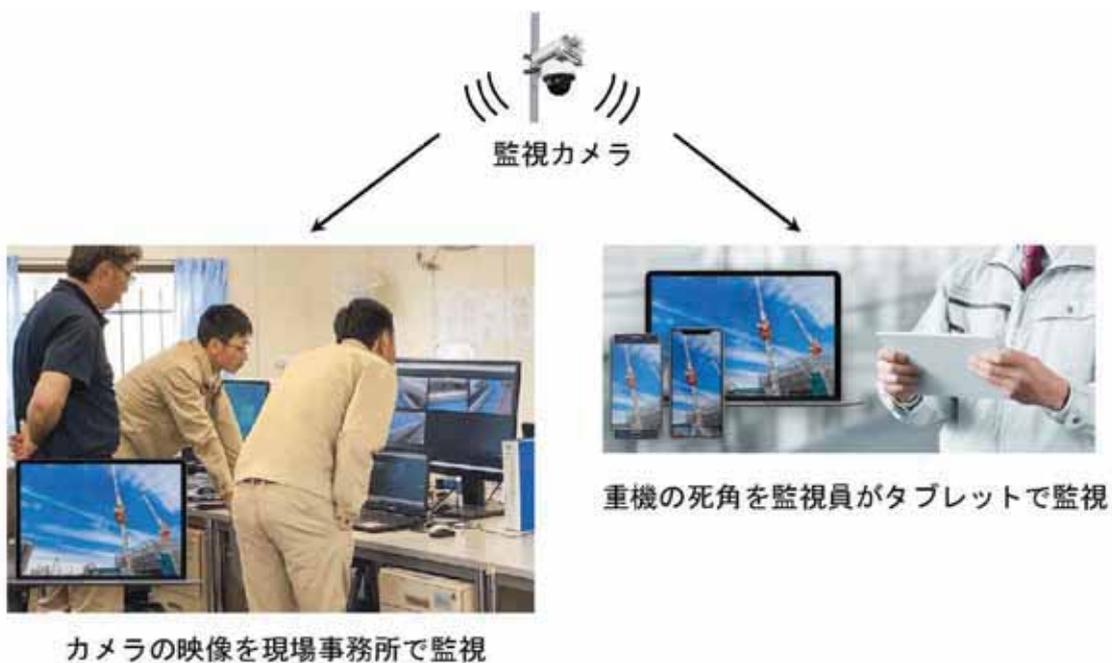
#### 2-① 監視員の配置

- ・ クラムシェルオペレーターの死角になる箇所を監視員が監視
- ・ 監視員の死角になる箇所には監視カメラの設置
- ・ 重機オペレーター、監視員との間で無線等による連絡手段の確保

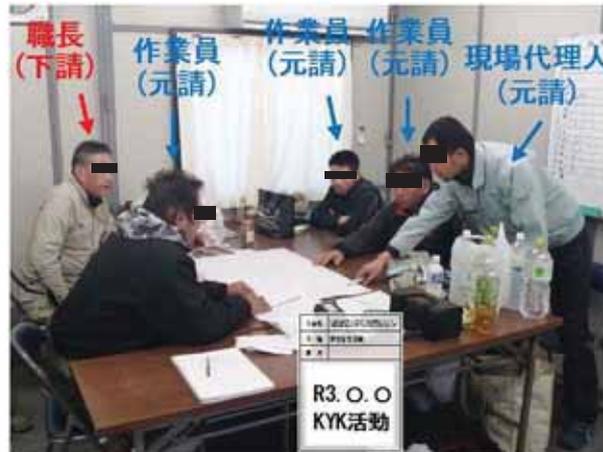
### 3-① 現場内で行われるすべての作業詳細の共有

- ・元請作業員への作業指示・危険予知活動に下請けの職長も参加し、作業内容を共有
- ・作業日ごとに現場内での各作業員の配置図を作成し見やすい場所に掲示

- ・元請の作業内容で、下請の作業に危険となるものが無いか、下請の職長も交えてチェック！
- ・下請の職長は下請の作業員に元請の作業詳細を説明

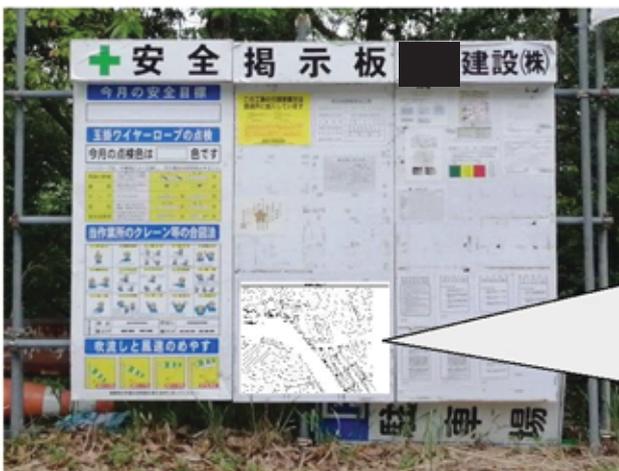
・作業日ごと現場内での各作業員の配置図を作成、見やすい場所に掲示し共有

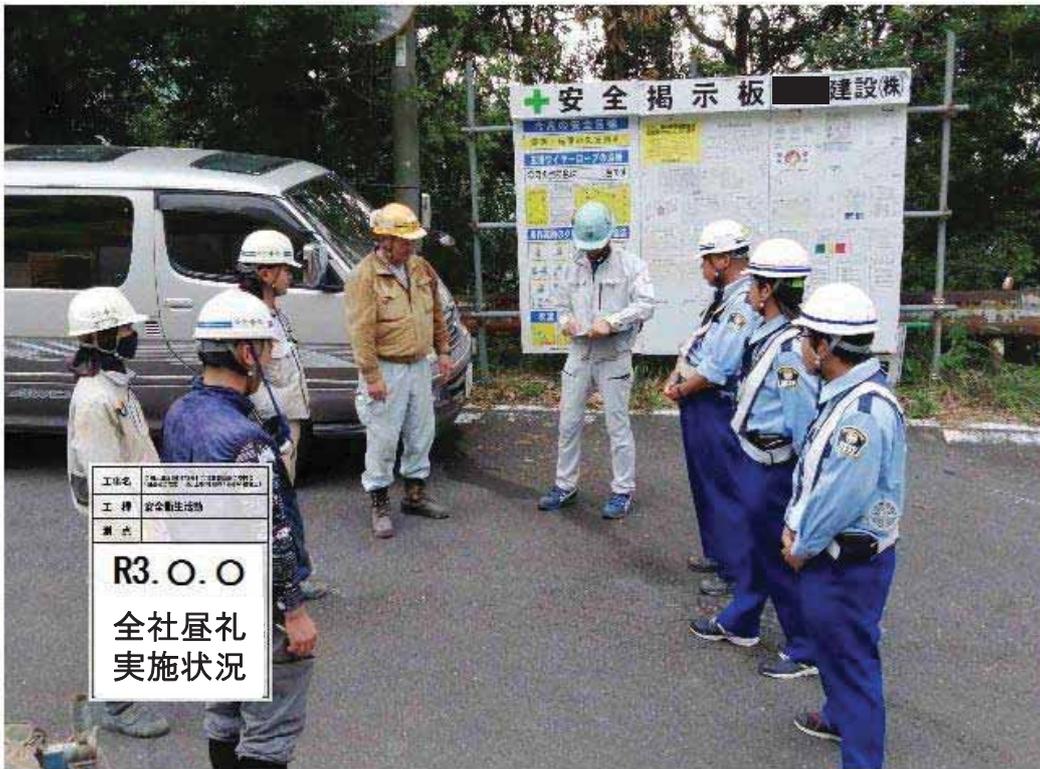
#### 3-② 午前・午後の作業開始前に全作業員で作業内容を再確認

- ・朝礼に加え昼礼を実施し、作業内容及び従事者、安全上の注意点を再確認する

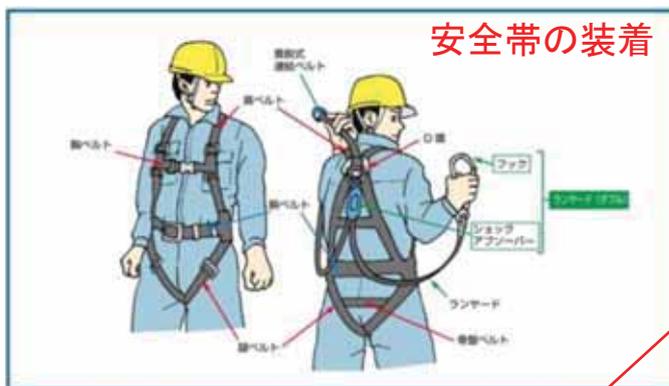
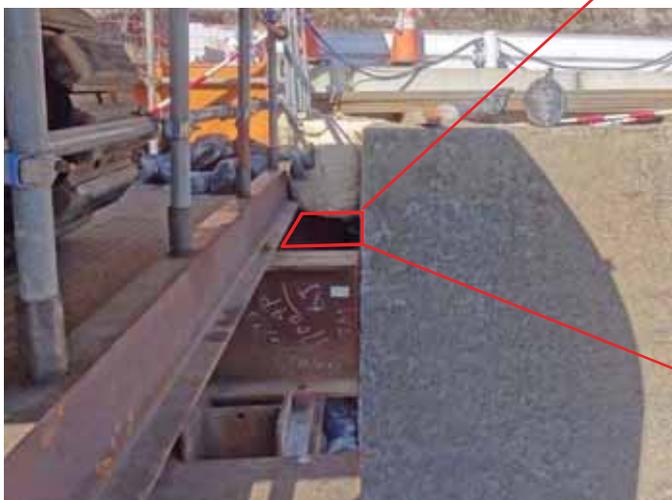
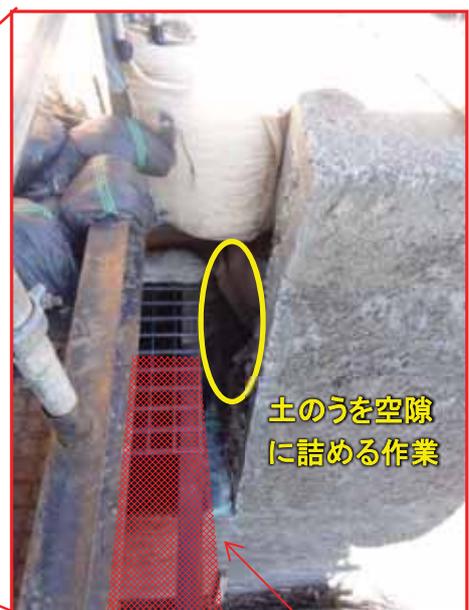
- ・ 作業構台周辺での作業は、仮設構台上でクラムシェル稼働時には同時に行わない
- ・ 高所作業の際は、作業員に安全带等を装着させ、作業床を設置して作業を行う

作業床を設置

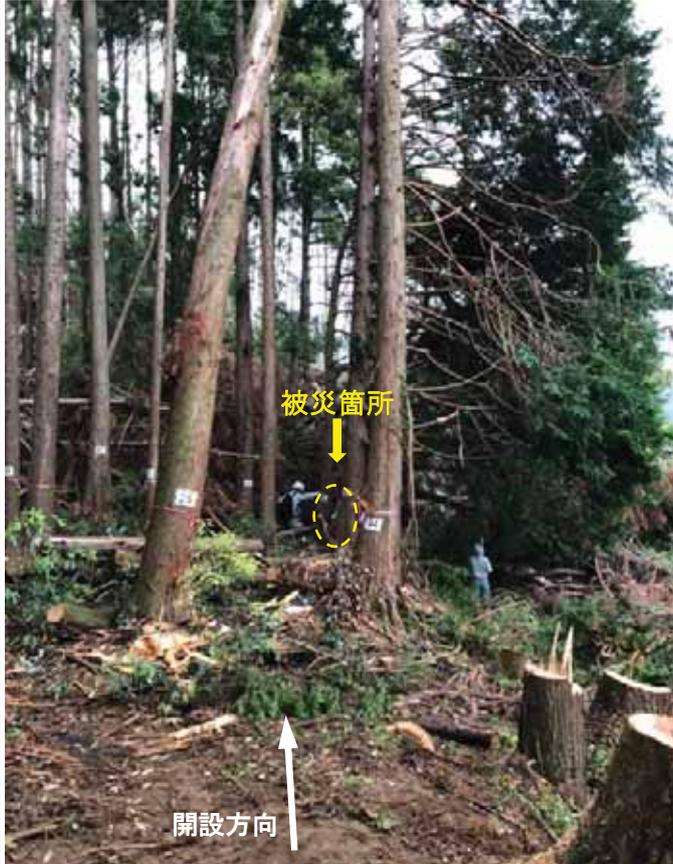
伐開中の工事用道路

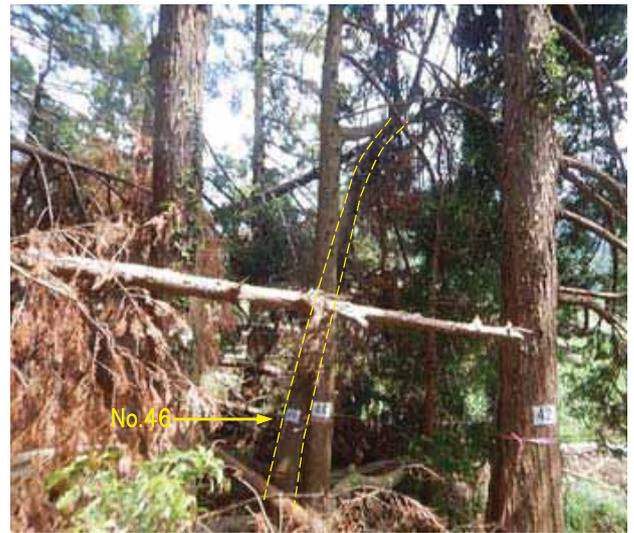
伐倒作業中の立木  
※伐倒方向を望む

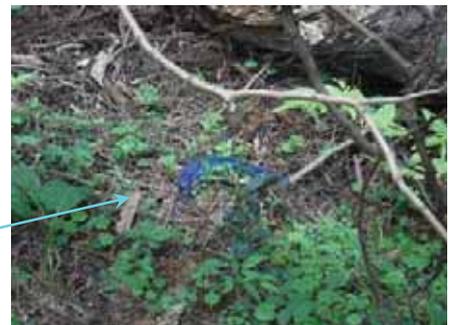
飛散した保安帽のひさし

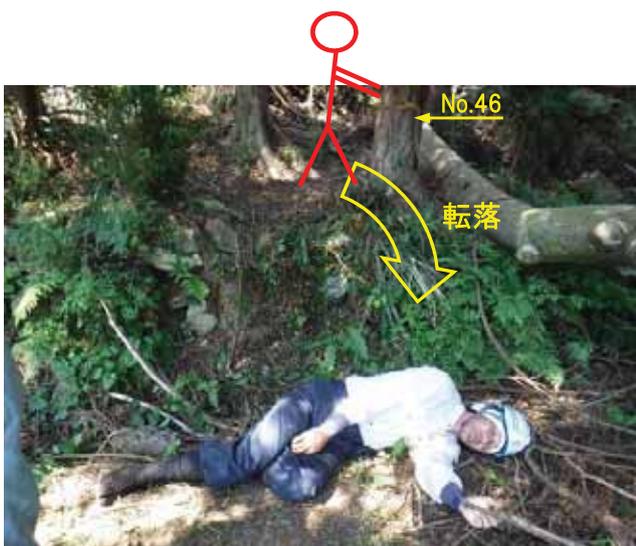
転落後の状況

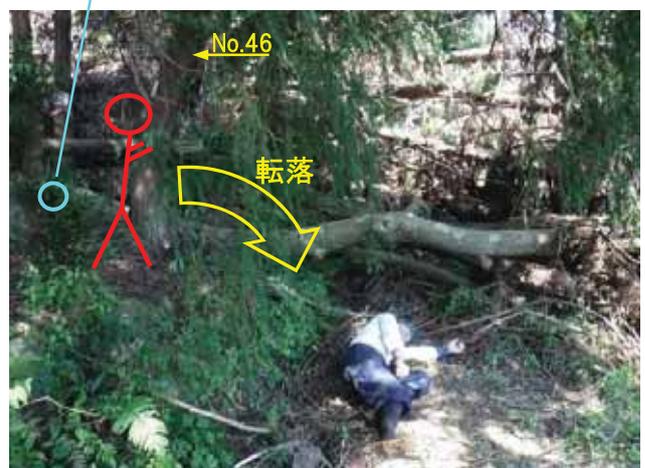
転落後の状況

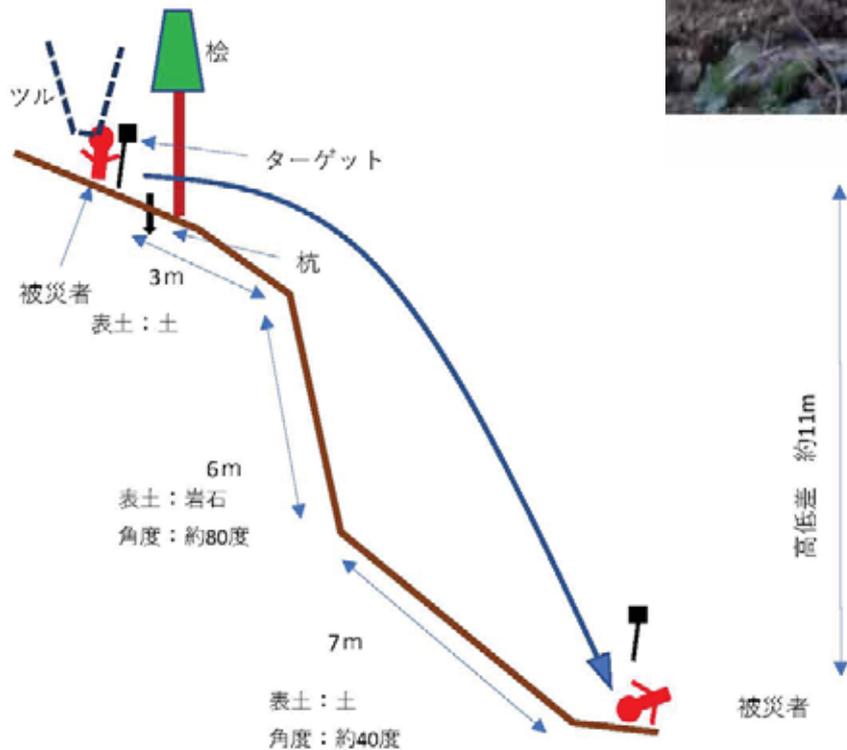
①滑落の位置
