# 交通基盤部・経済産業部発注の 建設工事事故事例集

令和5年度版

静岡県交通基盤部建設経済局工事検査課

## 令和5年度 交通基盤部発注の建設工事事故事例

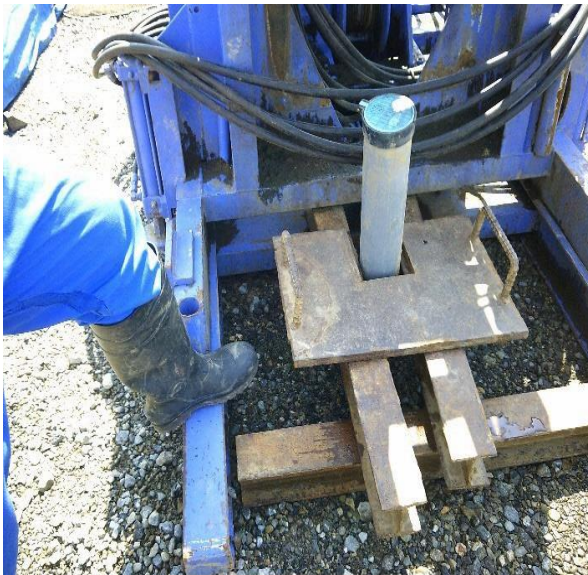
図2 設置状況(1)

・ロッド及びカバーロッドの切離しを行う際は、専用機械を使用することを徹底する。

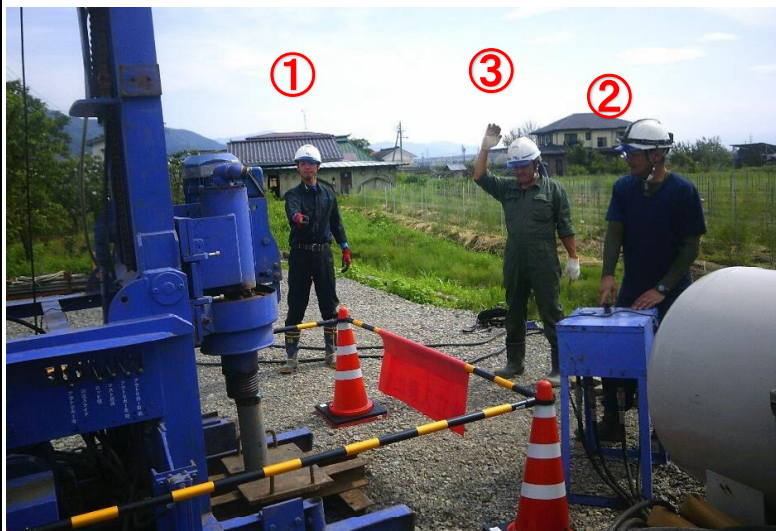
図1 作業手順、声掛けイメージ

- ①監視員（指示者）が声掛けし人払いをする。人払い完了後オペに合図を伝える。
- ②合図が出たらオペレーターが運転開始の合図を伝える。
- ③作業員は運転開始の合図に対して「了解。」等の返答をする。

- ・掘削機械を使用する作業がある場合は、朝礼やKY時に監視員などの役割分担を明確にし、作業員同士で共有する。
- ・作業時の手順や声掛けを徹底する。

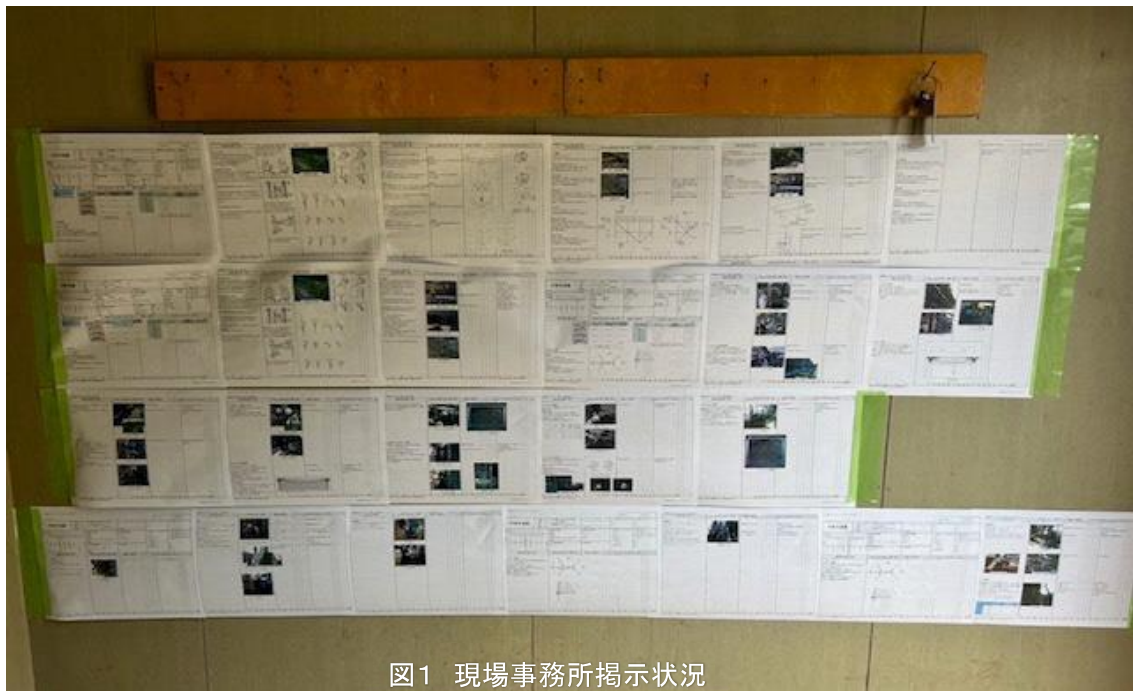
図1 現場事務所掲示状況

・朝の朝礼の際に確認を行い作業を開始する。

4 ロッド抜管時の手順書を作成し、現場事務所に掲示をする。また、想定外の事が起きた場合は作業を一時中断し、作業員全員で手順や安全対策等を確認する。

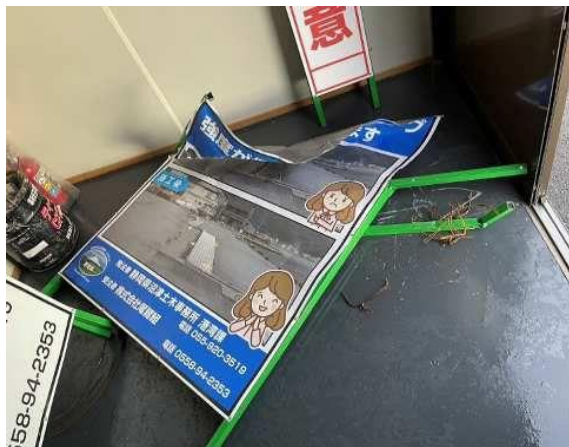
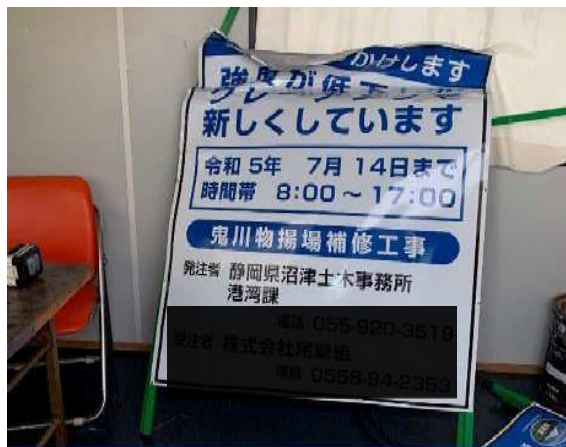
## バリカー設置状況

- ・風を遮るものがない場所に工事看板を設置
- ・目的が異なる侵入防止用の移動式バリカーに工事看板を取付

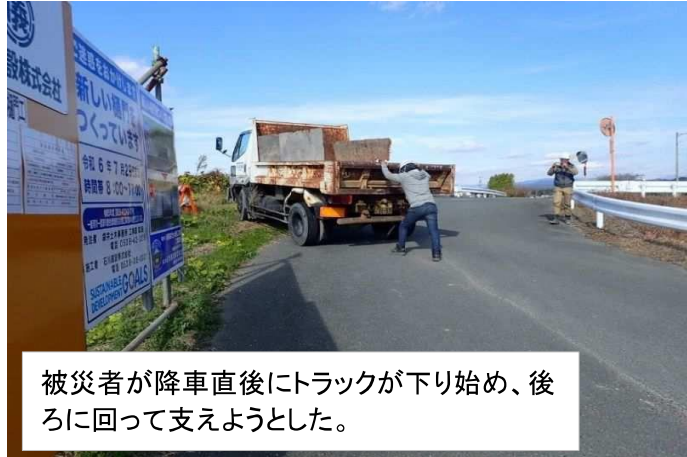
写真-2 事故発生時の再現2

被災者が1人でコンクリート殻を中間処分場へダンプトラックで運搬した後、発電機用のガソリン携行缶を保管していた現場事務所に立ち寄るため、現場事務所付近に4tダンプトラックを停車した。運転席から降りたところトラックが動き出したため、自力で止めようと車両の後ろに回ったが支えきれず、トラックの下に入り込んでしまった。また、トラックが市道のガードレールに衝突して停車し、ガードレールが損傷した。

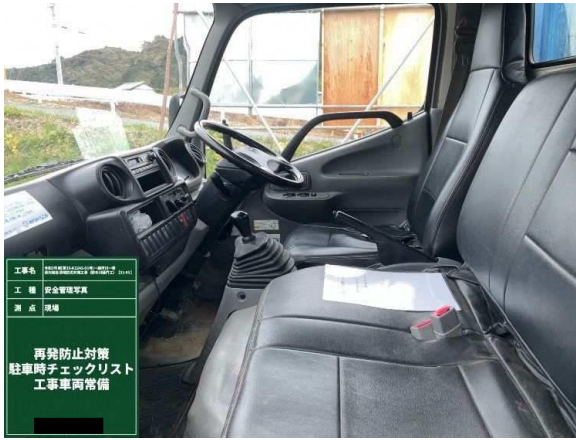
写真-8 再発防止策（駐車時チェックリストの常備）

□問題点：①車両を駐車させる際、車両が完全に停止していることを確認せずに降車したこと。  
②輪止めを設置しなかったこと。  
③現場事務所に駐車スペースがなかったこと。  
④勾配のあるところに4tダンプを駐車したこと。

□防止対策：①駐車時に車両のサイドブレーキを確実に引き、車両が動かないことを確認してから降車するよう、駐車時の注意事項を記したものを車内に配備する。（写真-8）  
②輪止めを常備し、下請業者にも貸し出す。また、朝礼時等に輪止めを確実に設置するよう、周知する。（写真-9）  
③現場事務所の平坦な箇所に工事車両の駐車スペースを確保し、決められた位置以外に工事車両を駐車しないよう、新規入場者教育や朝礼時等に周知する。（写真-10）  
④平坦な箇所に駐車することを原則とし、駐車を禁止するエリアをハザードマップに明示する。また、現場内の駐車エリアを作業内容に応じて事前に決定し、新規入場者教育や朝礼・KY時に周知する。やむを得ず勾配のあるところに駐車する場合は、前方側に下っている時はバックギア、後方側に下っているときはローギアに入れエンジンを停止する。（写真-11、12）

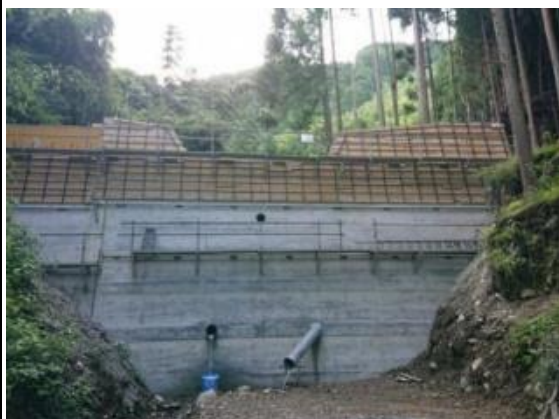
(下流側より)

◆現況写真(9/20撮影)

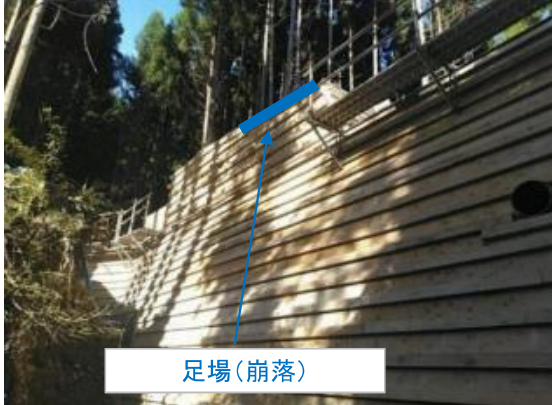
◇写真②

- ・キャットウォーク足場メーカーの推奨と異なる取り付け方をしていた。
- ・アンカーボルト等強固な道具で取り付ける必要があるが、六角ボルトビス(首下93mm)で取り付けしていた。また、その安全性について計算等がされていなかった。
- ・下流側足場も上流側と同様の取り付け方をしており、角材の破損に気付き補強する等危険性を認識していたが、未破損箇所の予防対策をしていなかった。

◆事故発生箇所写真

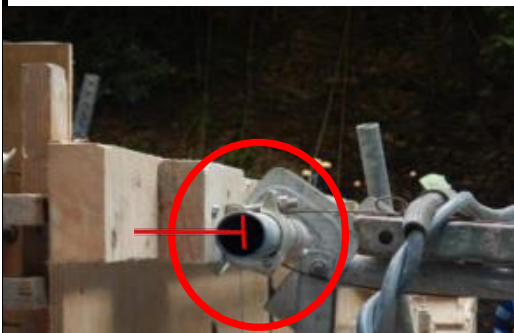
単クランプ固定方法

六角ボルトビス（首下93mm）
