第3章 地形・地質詳細と盛り土履歴

3.3 盛り土履歴調査

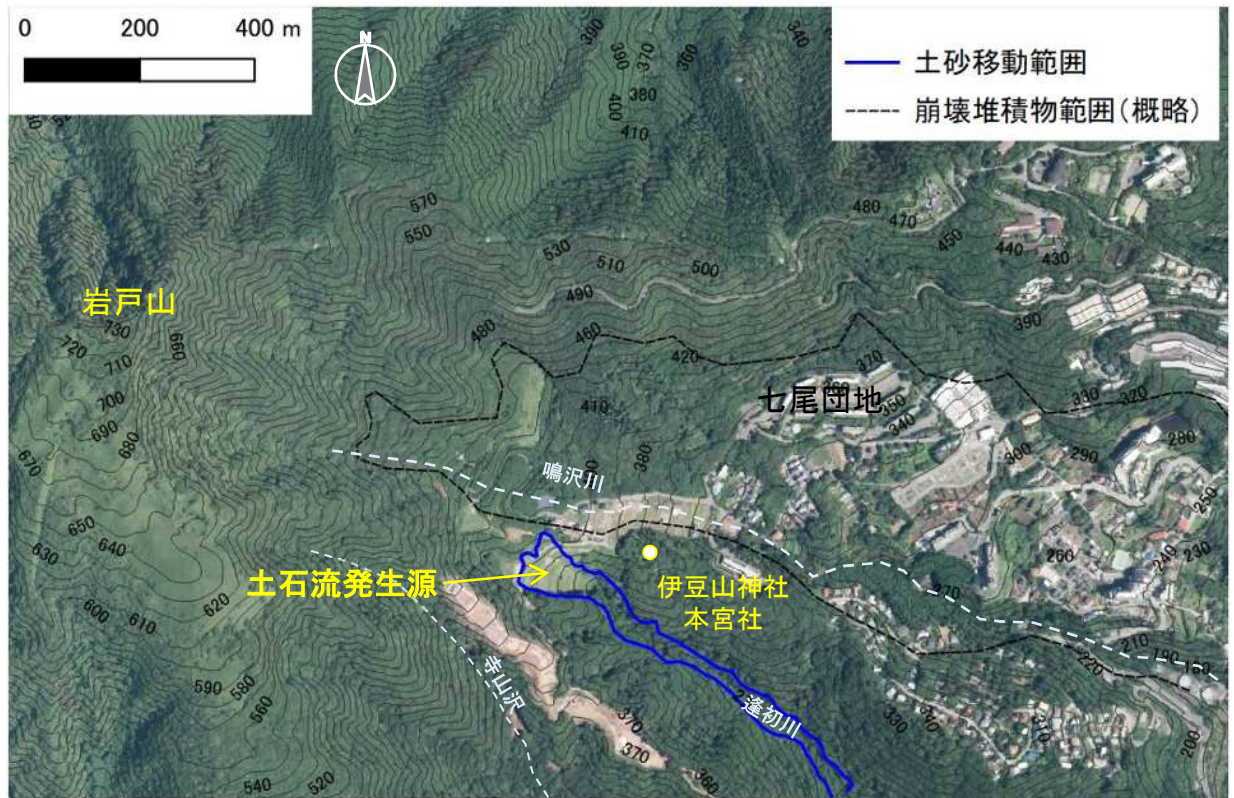
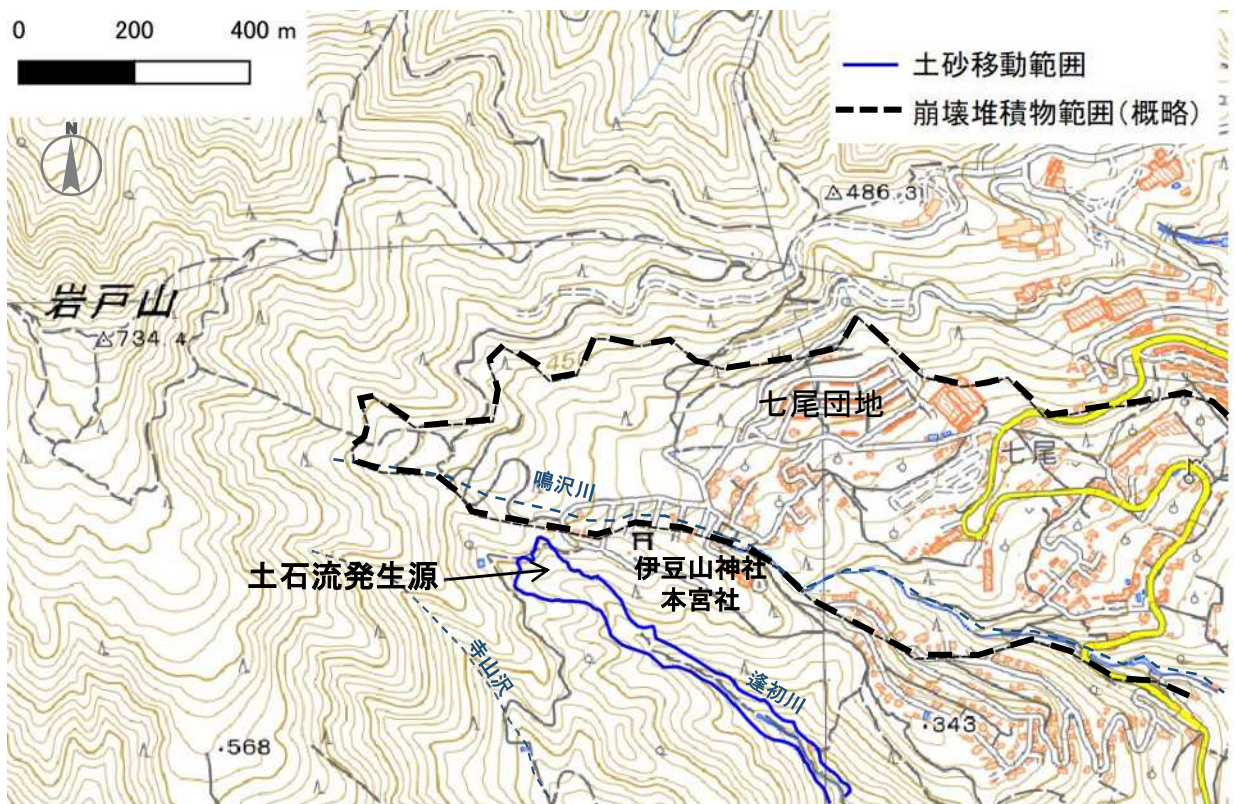
図 3-1 逢初川源頭部周辺の概況

崩落の最上部は、熱海市伊豆山地区、七尾団地の南側にある逢初川源頭部（河川区域外）の標高 405m 付近である（図 3-1）。この周辺は広く見ると、岩戸山（標高 734m）の東側斜面に当たる。

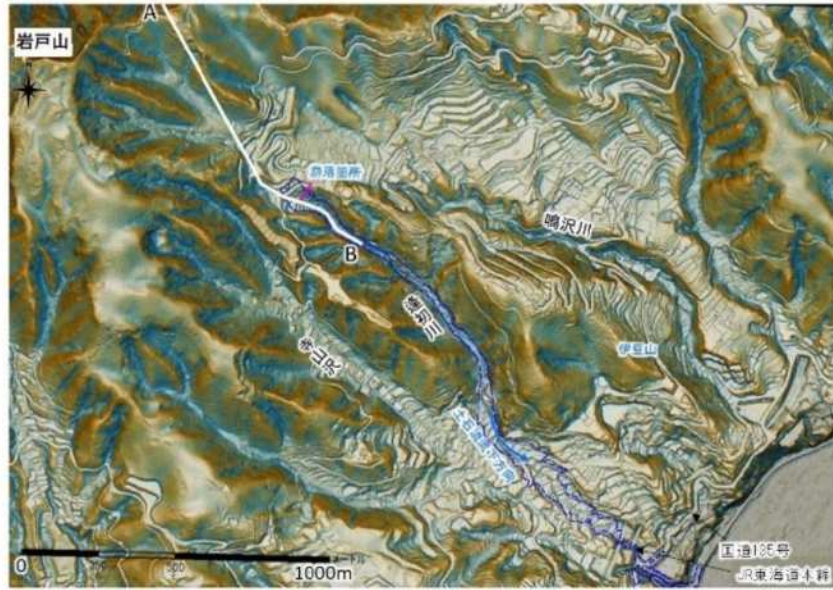
図 3-6 熱海市伊豆山付近の立体地図 (木村 (2021) ※2)

木村（2021）^{※2}は、崩落地周辺の基盤の地質構造（湯河原火山噴出物の堆積面）が、南から南南東方向に16～25°の角度で傾斜するとしており、この地質構造は逢初川源頭部の流域面積に比べて6倍もの広さをもつ鳴沢川流域に加え、さらに岩戸山北側のおよそ標高580m以上の流域からの深層地下水が、逢初川源頭部付近に流入する可能性を指摘している（図3-6、図3-7）。

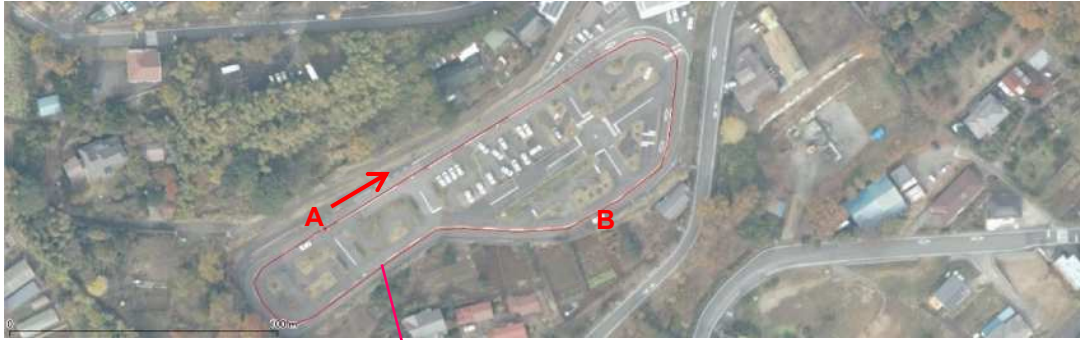
図 3-13 地表面断面図の比較

図 3-13 は、各時期の地形データから周回コース上の標高値を抽出し、断面図として示したものである。この結果、標高値のばらつき（図 3-13 の断面図上において、各地形データのうち高いものと低いものの差）は、おおむね±1m 程度であった。ただし、作成した地形データのすべての場所で同等の精度が確保できているか確認することは困難である。特に、植生のある場所では、植生の影響により、標高値には大きなばらつきが生じる可能性が高い。

コースを一周する測線上で
各時期の地形データの地盤高を抽出して
断面図として描いた

地形データのばらつき（高いものと低い
ものの差）はおおよそ±1m以内

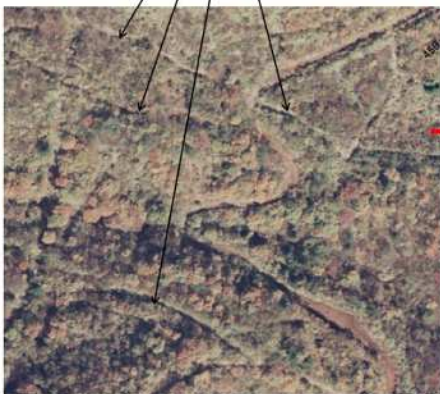
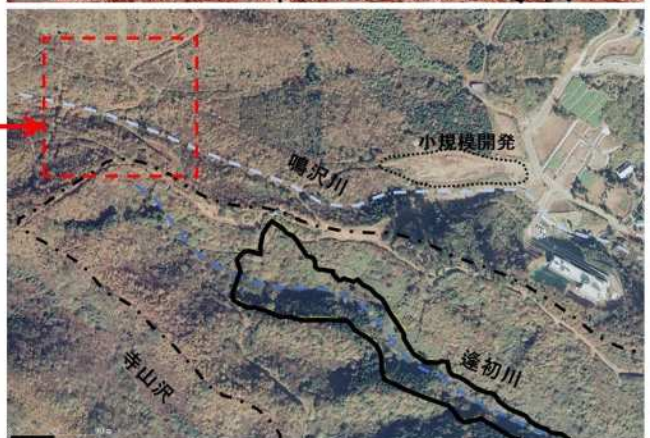
1976年11月25日

鳴沢川北側で小規模な造成が行われている。
林業等の作業道と考えられる小道が多数認められる。

このような筋状の模様が、
作業道と考えられる小道。

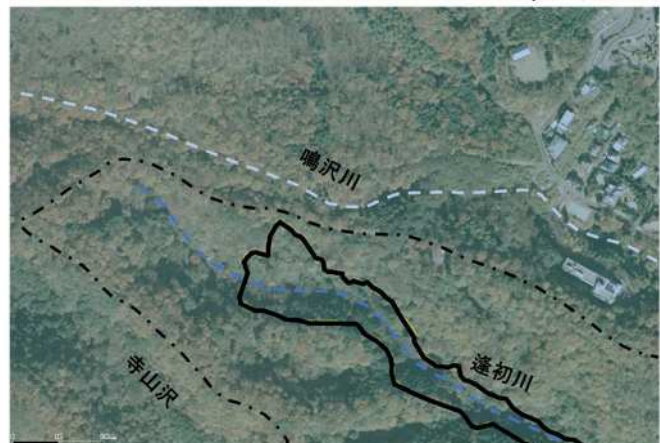
1999年12月7日

1976年から顕著な地形変化なし。樹木等の成長によりDSMでの地形判読は困難。
山中に多数あった作業道は植生が増えた影響で、空中写真からは判読困難。

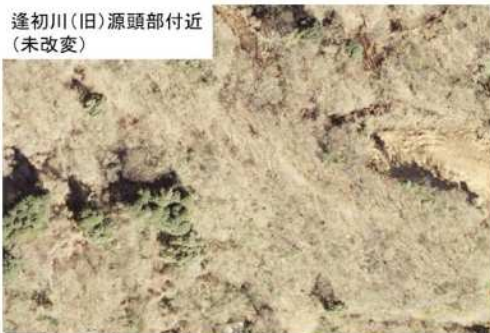
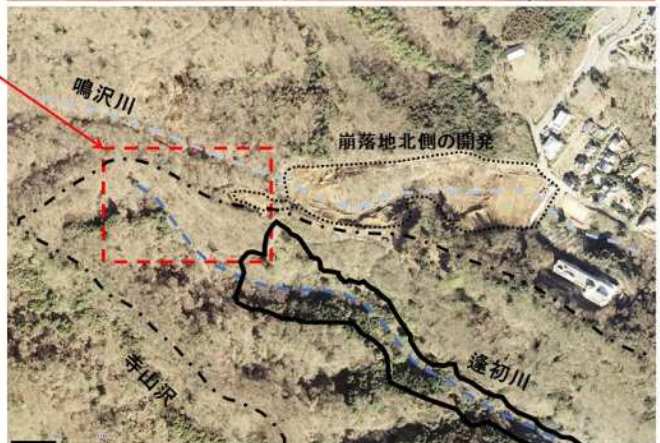
2002年1月23日

崩落地北側の造成が行われている。造成部分の鳴沢川は地表面からは確認できなくなる。
崩落地については積極的な地形変化は行われていないように見える(等高線から作成したDEMのため、階段状の地形があるように見えるが、逢初川内での盛り土はまだ行われていない。)

逢初川(旧)源頭部付近
(未改変)

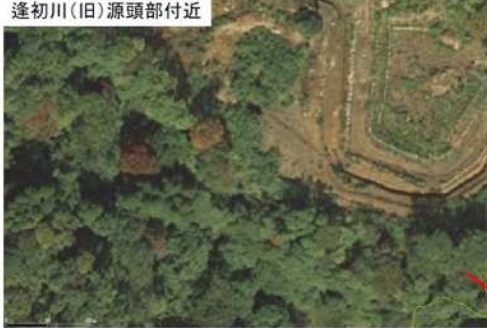
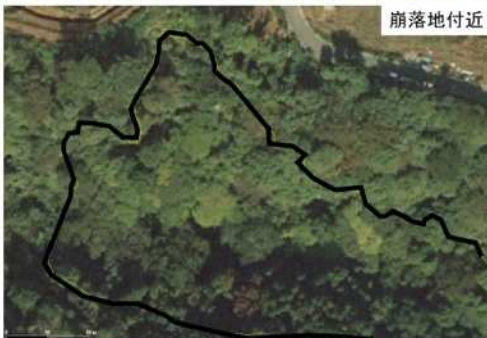
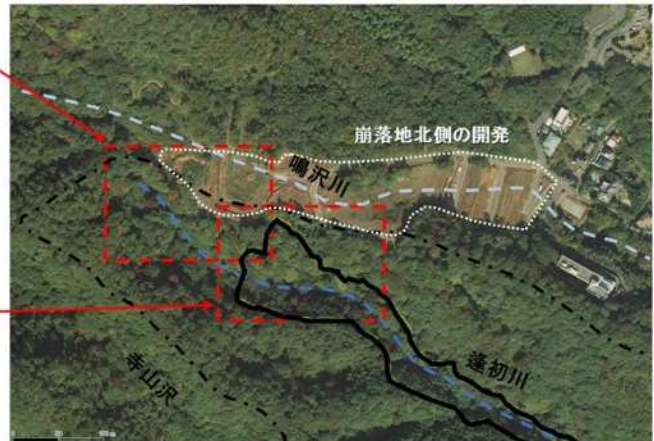
2005年11月8日

崩落地北側の造成が行われている。崩落地については積極的な地形変化は行われていないように見える。

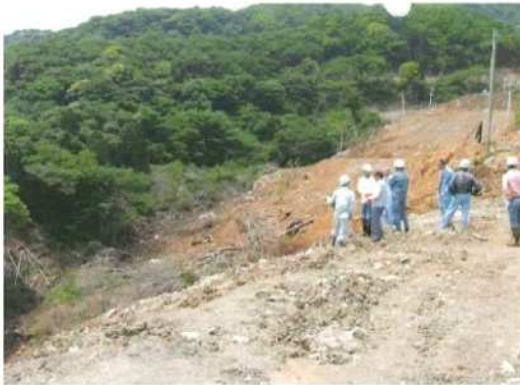
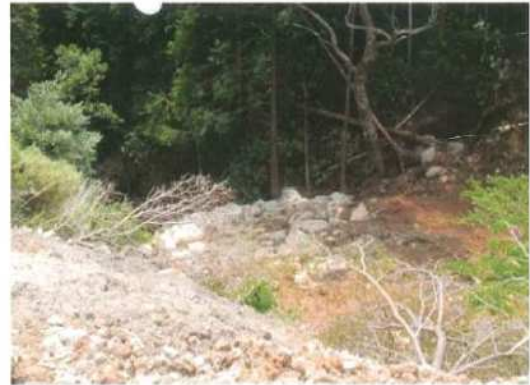
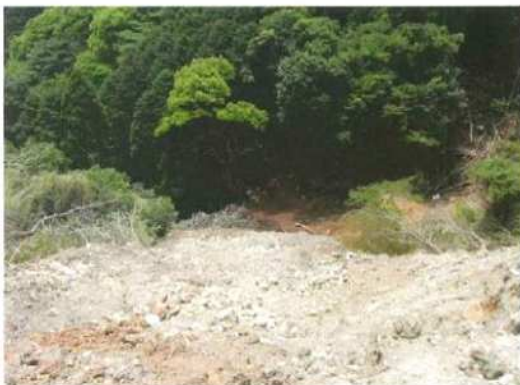
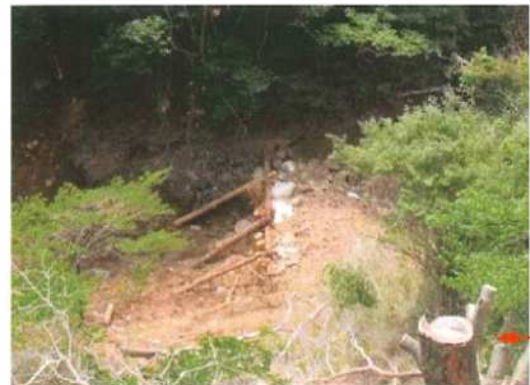
2007年5月22日撮影
(県東部農林事務所現地調査)

沢の本流の標高 350m 付近に転石土留、その 20m ほど上流に土留柵。
森林はすでに広範囲に伐採されている。

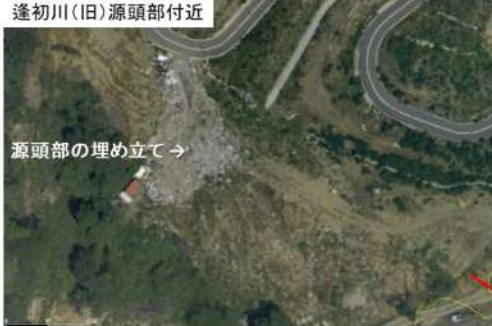
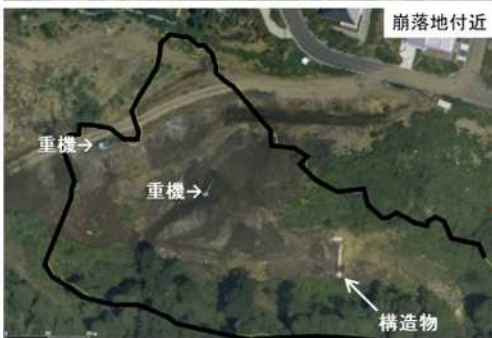
逢初川(旧)源頭部付近

崩落地北側の造成はほぼ完了。
逢初川源頭部の埋め立てが行われている。
崩落地付近でも盛り土作業が行われている。
崩落した盛り土の下端に近い位置に何らかの構造物(矢印)
が作られている。

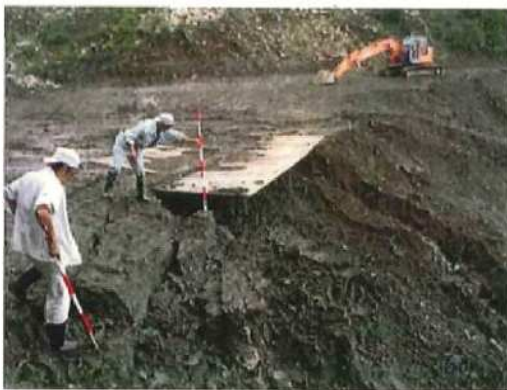
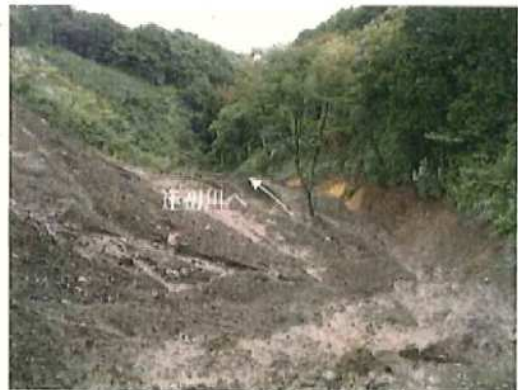
2009年10月9日

雨水により、開発地の転圧不足の土砂が
流れ出ていることを確認。

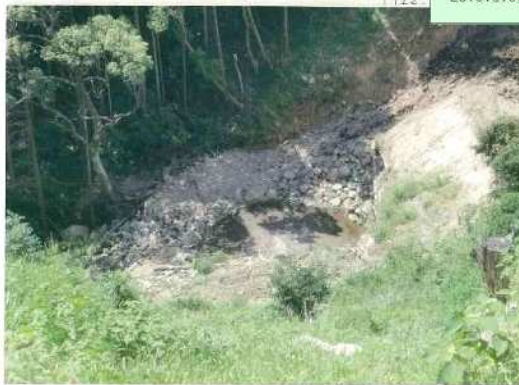
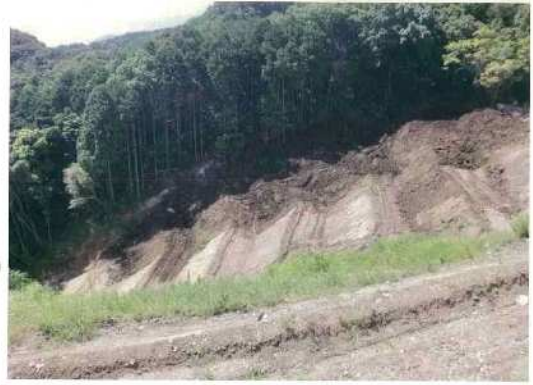
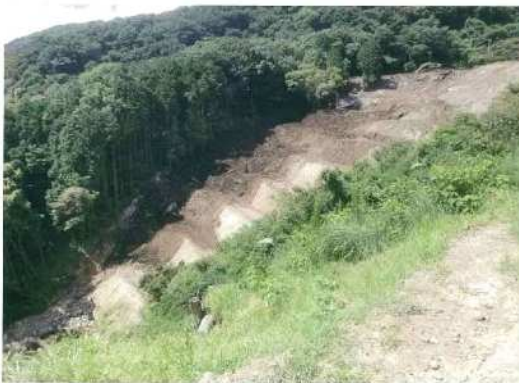
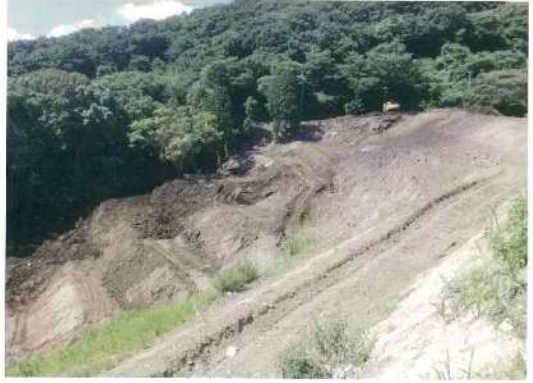
2010年8月30日

写真3 2010(平成22)年8月30日 崩れた土砂の成形成業を確認

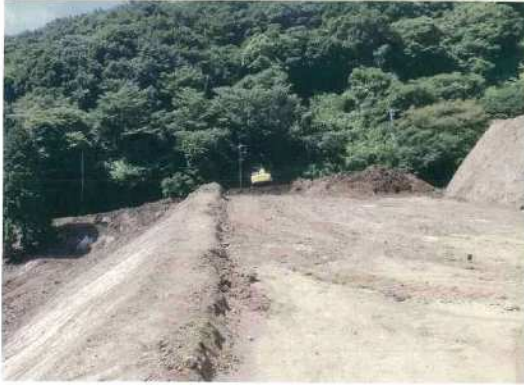
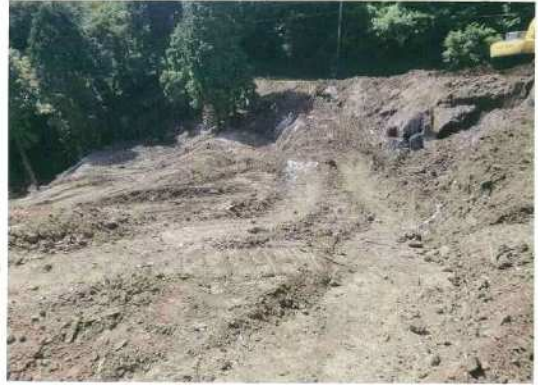
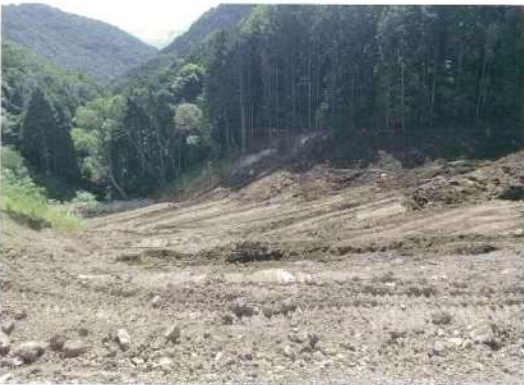
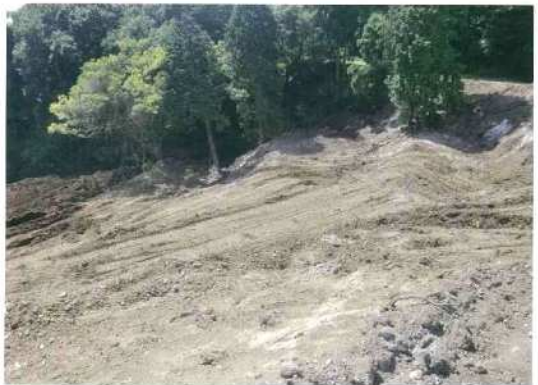
2010年8月30日

写真3 2010(平成22)年8月30日 崩れた土砂の成形作業を確認

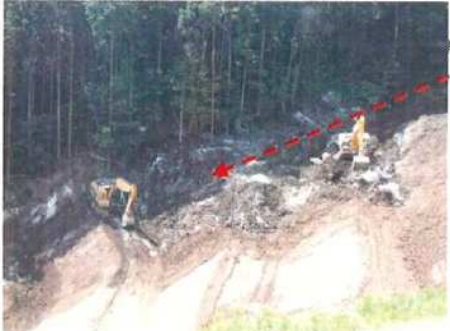
残土処分場の中腹あたりで、固化剤を混ぜながら修復していた。

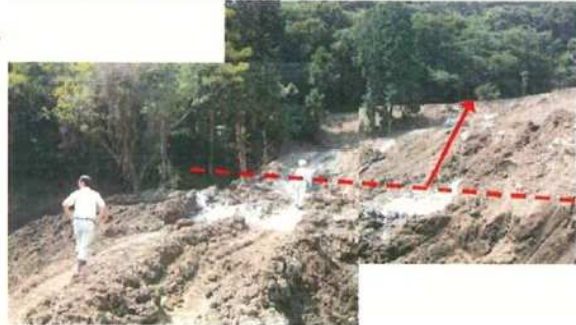
崩れた場所から上段を望む。赤い線あたりから上の土に木くずが混入している。

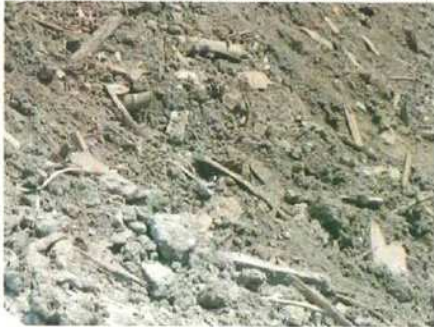
残土の状況。20~30cm程度の木の棒がかなり混入している。

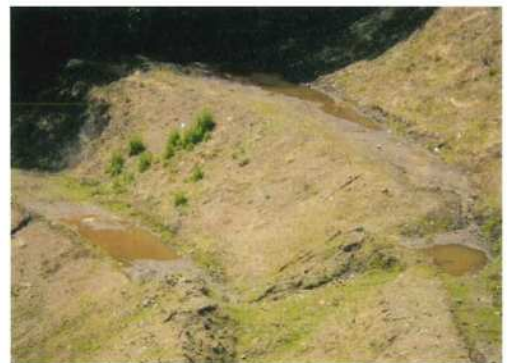
小段勾配の処理の悪さによる盛り土法面の水溜り

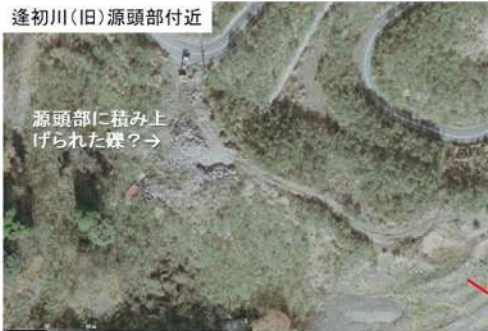
逢初川(旧)源頭部付近

逢初川源頭部には礫？が積み上げられている。
崩落地北側の造成地は変化なし。
崩落地付近の盛り土がほぼ完了。

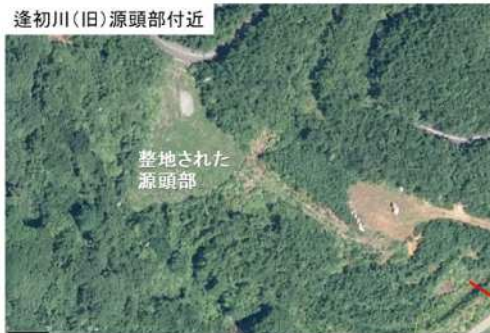
逢初川(旧)源頭部付近

逢初川源頭部付近に露出していた礫？は整理・整地された。
崩落地の私道上部に小規模な盛り土が行われた。
崩落地の南側の尾根にソーラー発電所の敷地が造成された。

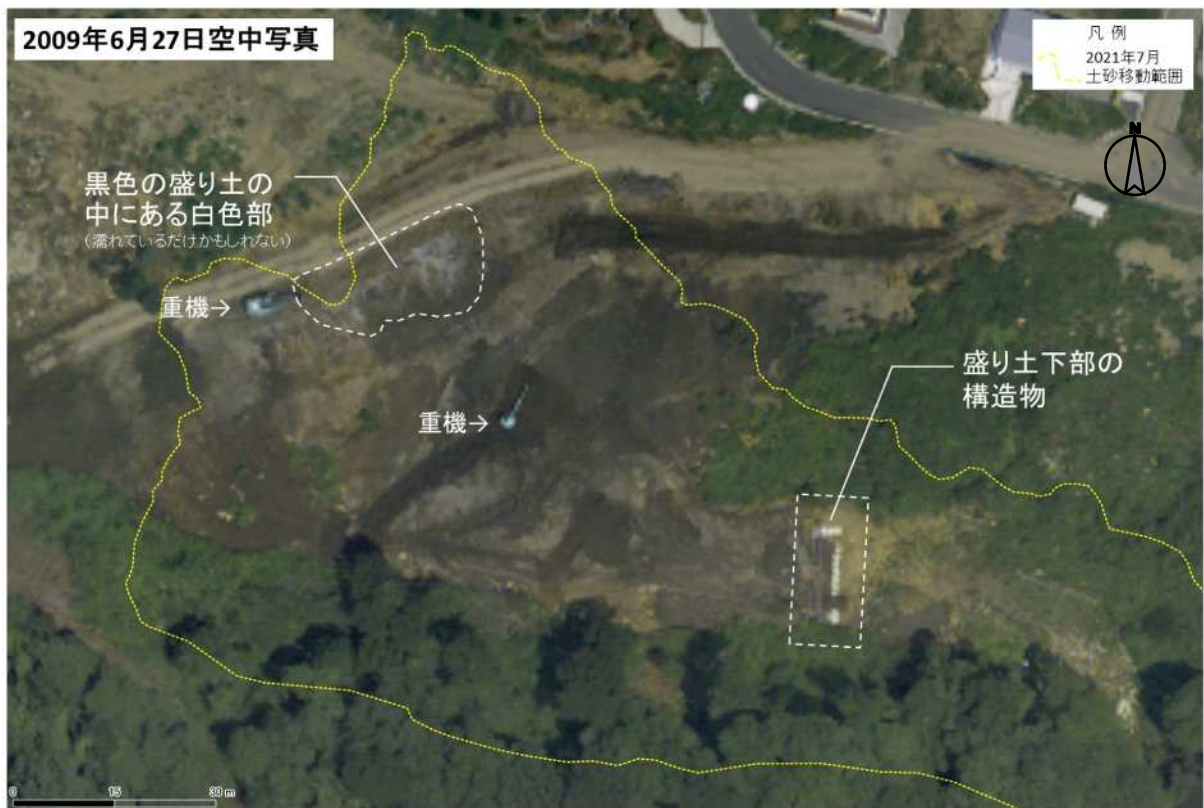
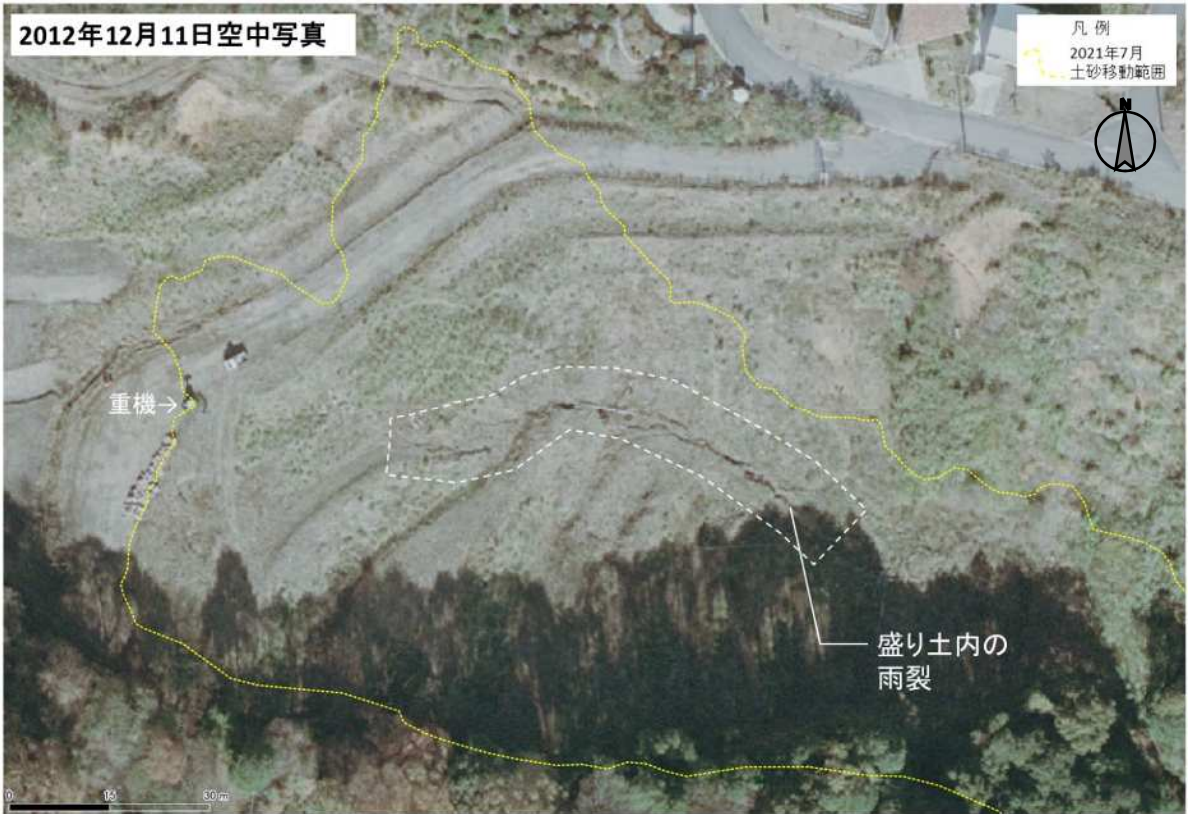
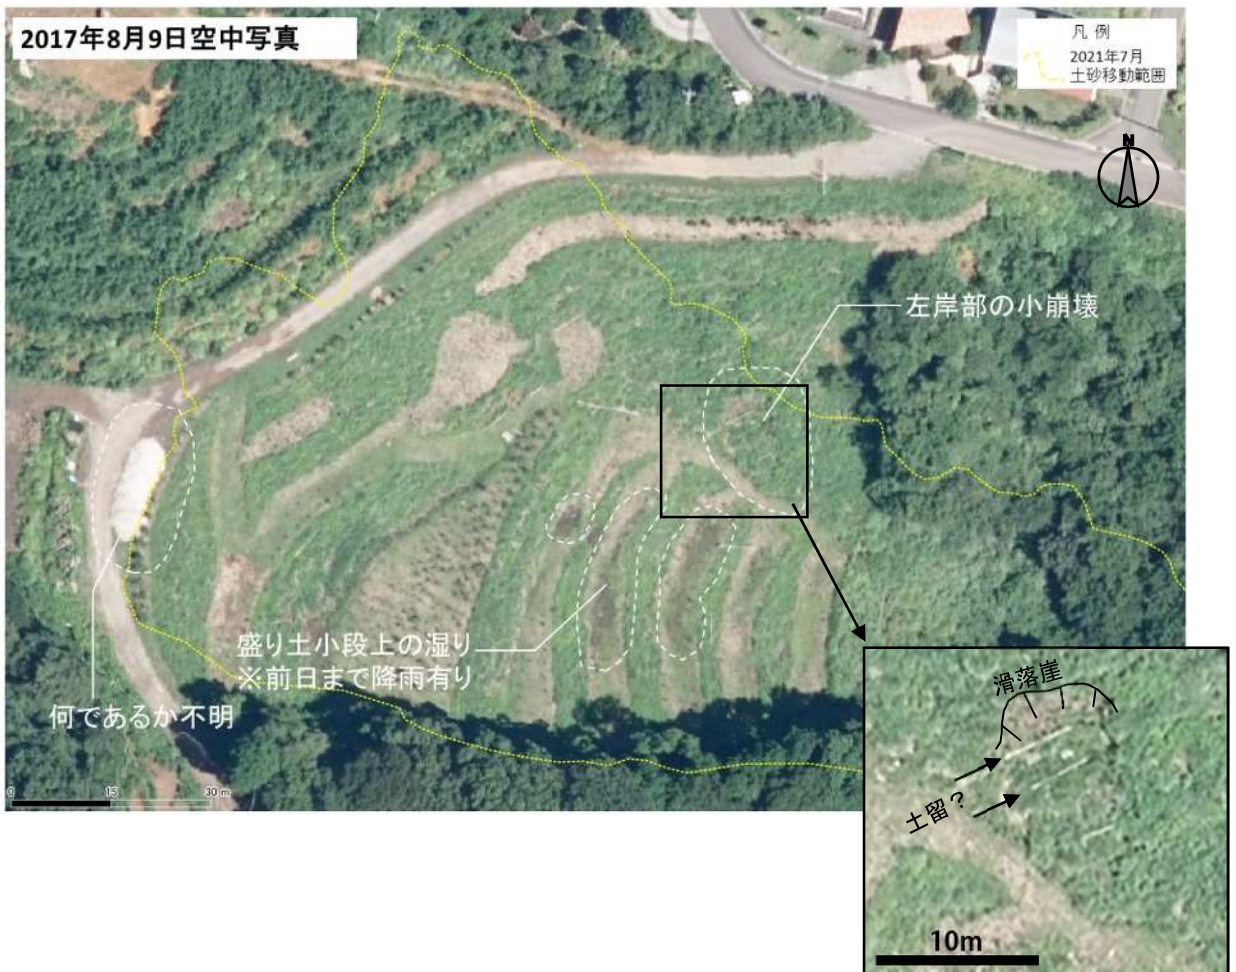
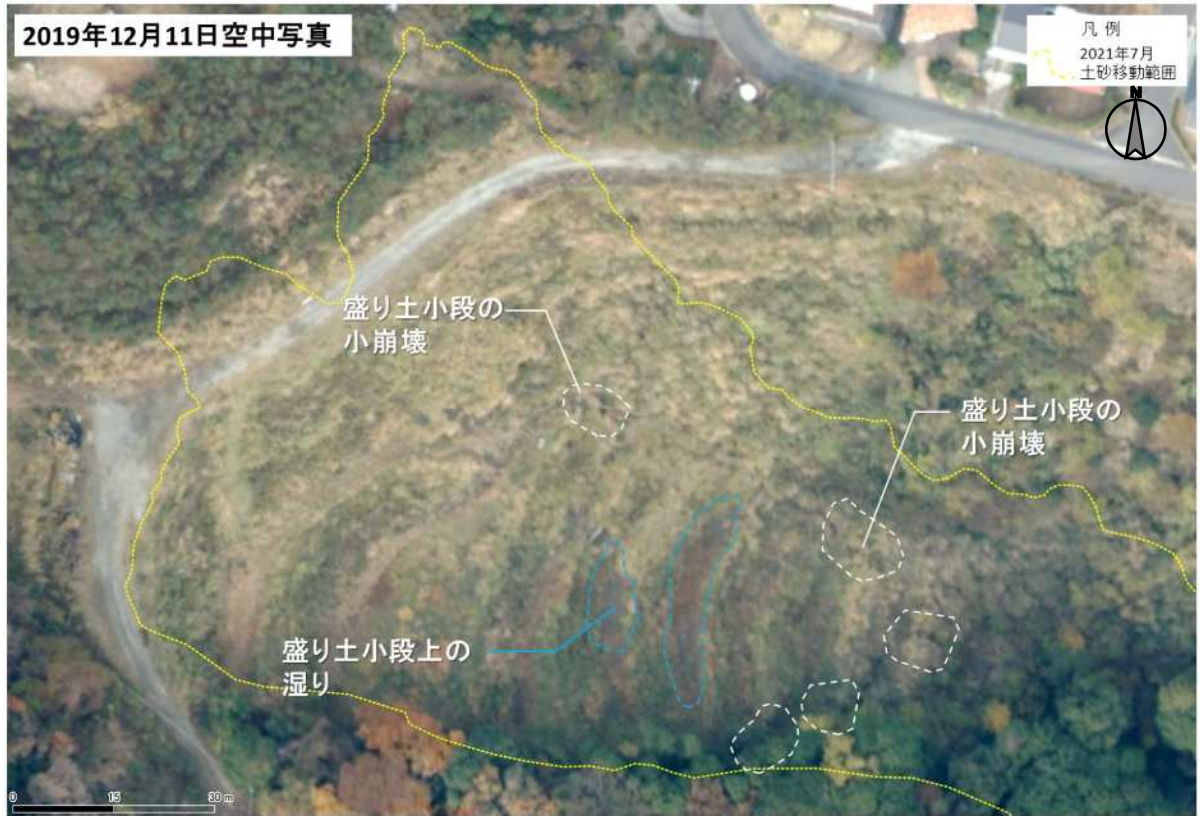
施工中の2009年には、盛り土下部に逢初川を横断する構造物が認められる。ただし、この構造物についての詳細は不明である。

盛り土の施工完了後の2012年には、盛り土の北側（左岸側）に雨裂が生じており、盛り土上を表流水が流れていたことが示唆される。2017年空中写真では、盛り土の小段上に湿り（あるいは水たまり）が認められる。

空中写真が撮影された2017年8月9日の前日2日間（7日～8日）には累計19mm（網代観測所）の降雨があったことから、小段の上に水が溜まったものと考えられる。また、左岸部に小規模な崩落が見られ、不明瞭ではあるが土留工が設置されているように見える。2019年空中写真及び地形図には、小段上の湿りのほか、小段の小崩落も認められる。

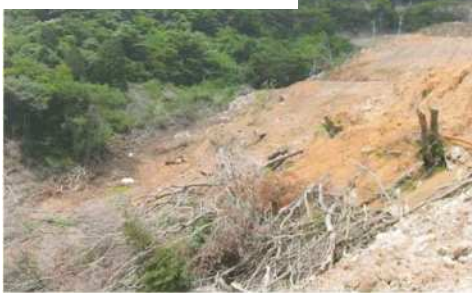
林地開発違反時

2007. 5. 22 復命書に添付 (A008)

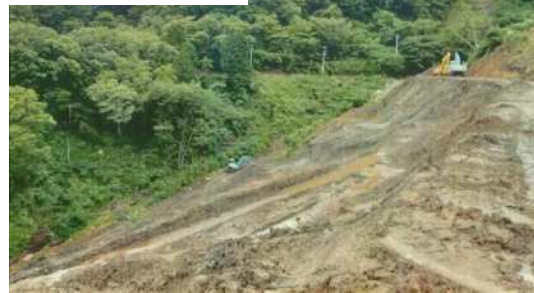
E社の施工初期

2009. 6. 24 復命書に添付 (A067)
