## 資料6. 植物（植栽樹種）調査結果

### 1. 調査結果

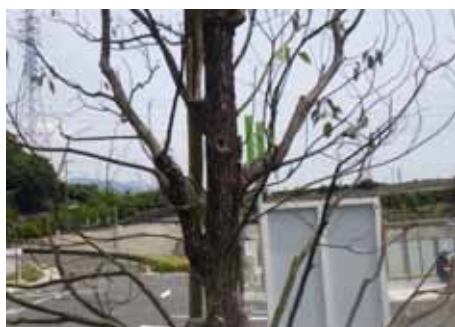
クスノキ(シンボルツリー)北側の枝葉の様子

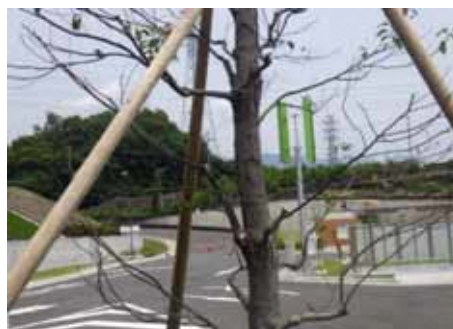
クスノキ(シンボルツリー)南側の枝葉の様子

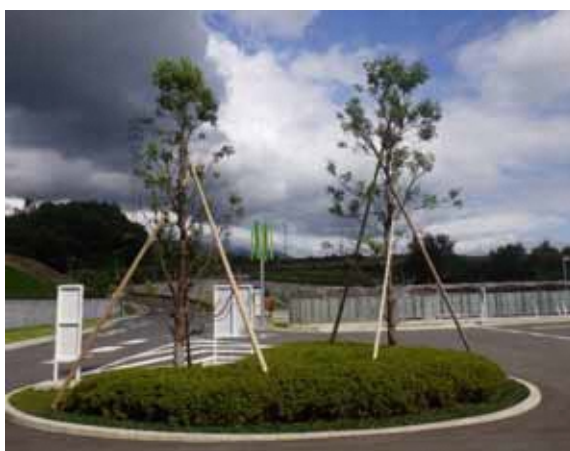
クスノキ（シンボルツリー）

2本ともに、2021年6月の調査時と同様に、枝枯れや葉の黄ばみが見られ、生育状況は良くなかった。原因としては、移植時に行った剪定による影響や、根系の未発達が考えられる。経過観察する必要がある。

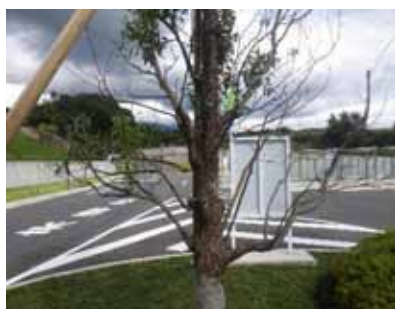
北側のクスノキ下部の枝葉の様子

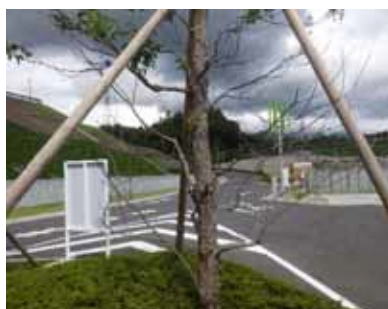
南側のクスノキ下部の枝葉の様子

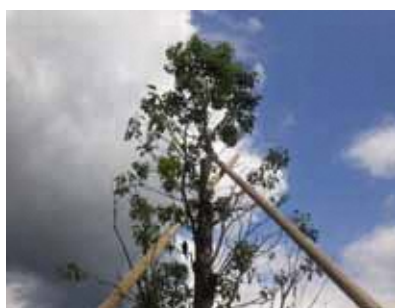
北側のクスノキ梢側の枝葉の様子

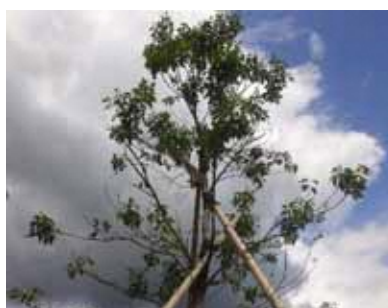
南側のクスノキ梢側の枝葉の様子

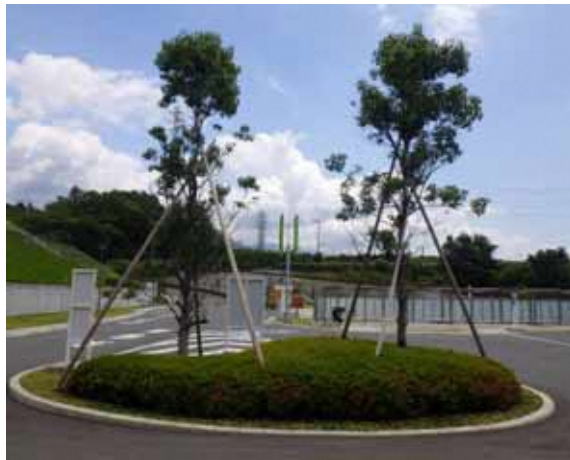
クスノキ（シンボルツリー）

2本ともに、2021年6月の初回調査時と同様、樹木下部には枝枯れが見られた。しかし、上部の枝葉には成長が見られ、樹幹や枝から不定芽が生じており、樹勢は回復傾向であると推察される。

引き続き、経過観察を行う必要がある。

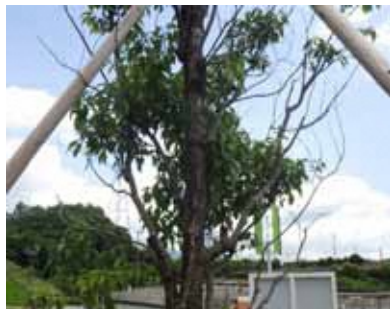
北側のクスノキ下部の枝葉の様子

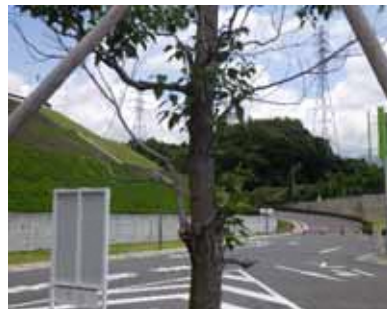
南側のクスノキ下部の枝葉の様子

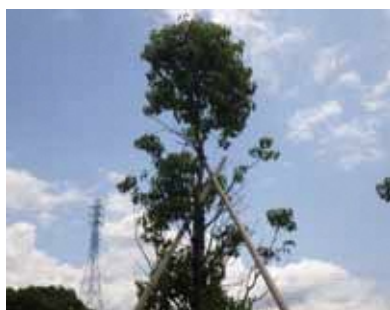
北側のクスノキ上部の枝葉の様子

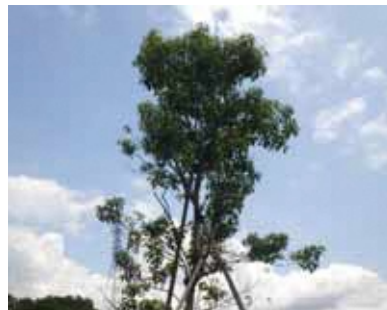
南側のクスノキ上部の枝葉の様子

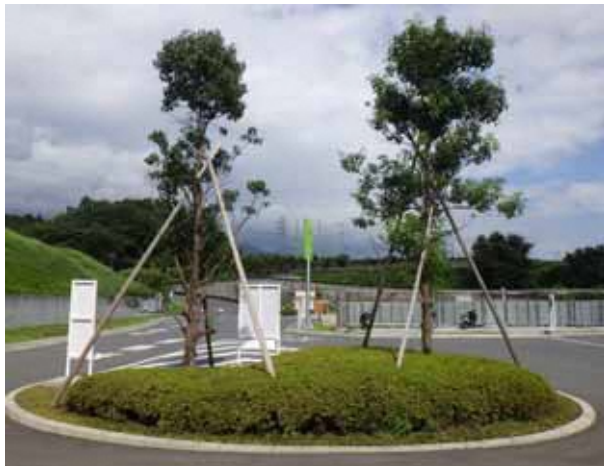
クスノキ（シンボルツリー）

2本ともに、2021年6月の初回調査時と同様、樹木下部には枝枯れが見られた。しかし、上部の枝葉には成長が見られ、樹幹や枝から不定芽が生じており、樹勢は回復傾向であると推察される。引き続き、経過観察を行う必要がある。

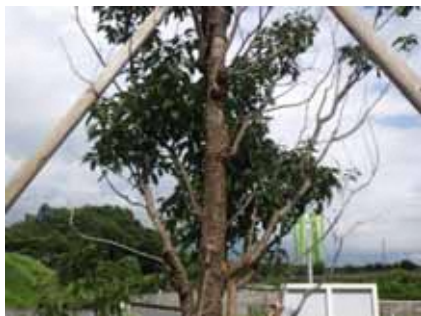
北側のクスノキ下部の枝葉の様子

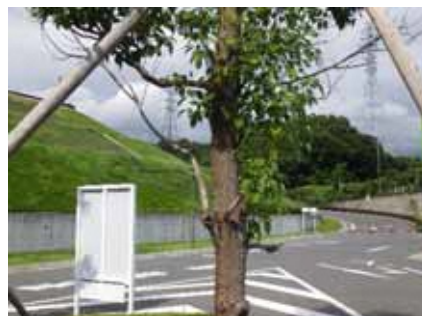
南側のクスノキ下部の枝葉の様子

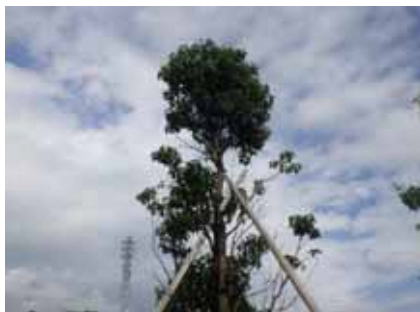
北側のクスノキ上部の枝葉の様子

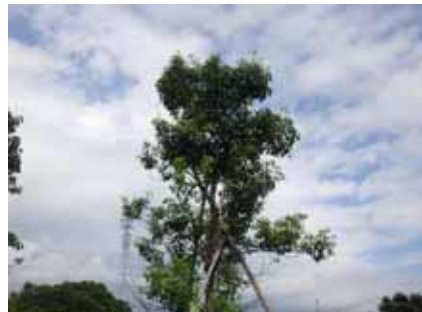
南側のクスノキ上部の枝葉の様子

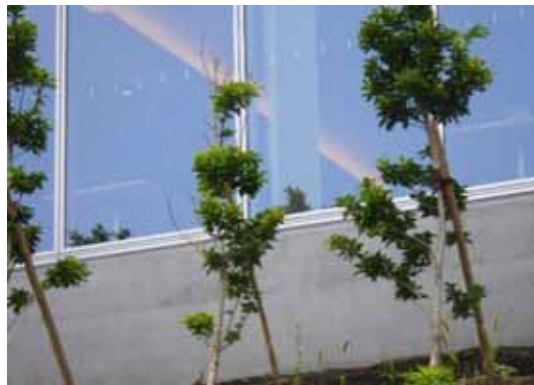
クログネモチは、循環啓発棟内に設けられた食堂の窓際に目隠しとして、列状に11本植えられている。食堂利用者の迷惑にならないように、遠方から目視により形状、生育状況を確認した。目視による推定値であるが、平均樹高2.4m、平均枝張り0.60m、平均胸高直径2.5cmである。梢端枯れ木が一本、胴枯れによる成長不良木が一本確認された。

クログネモチ(梢端枯れ木)

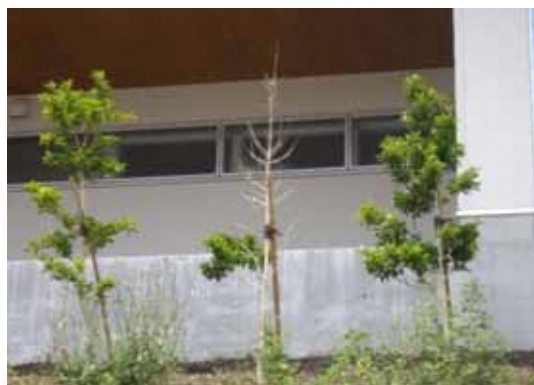
クログネモチ(胴枯れ、成長不良木)

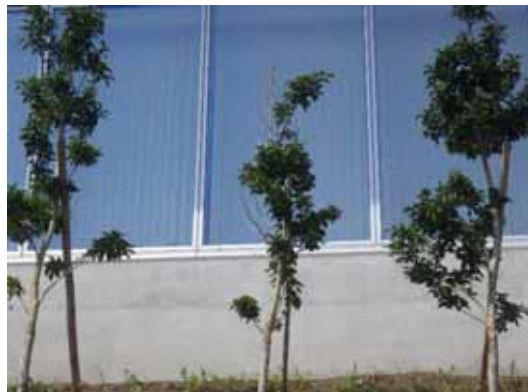
目視による推定値であるが、2021年6月の初夏調査時と同値で、平均樹高2.4m、平均枝張り0.60m、平均胸高直径2.5cmである。梢端枯れ木が一本、胴枯れによる成長不良木が一本確認された。

クログネモチ(梢端枯れ木)

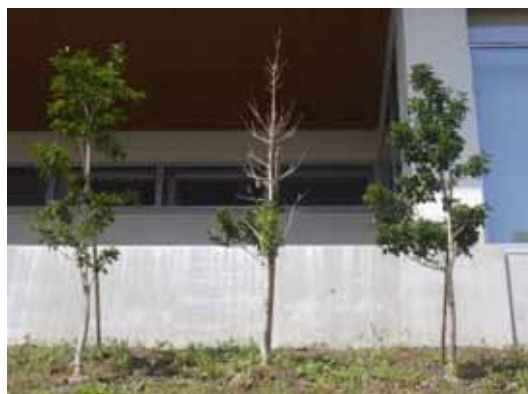
クログネモチ(胴枯れ、成長不良木)

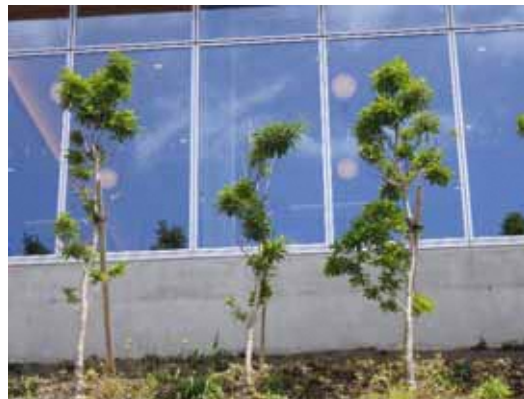
目視による推定値であるが、2021年6月の初夏調査時と同値で、平均樹高2.4m、平均枝張り0.60m、平均胸高直径2.5cmである。梢端枯れ木が1本、胴枯れによる成長不良木が1本確認された。

クログネモチ(梢端枯れ木)

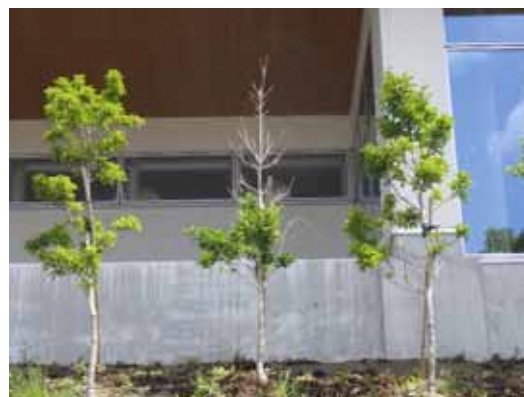
クログネモチ(胴枯れ、成長不良木)

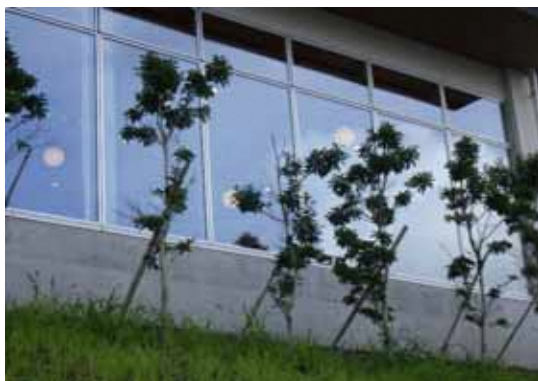
目視による推定値であるが、2021年6月の初夏調査時と同値で、平均樹高2.4m、平均枝張り0.60m、平均胸高直径2.5cmである。梢端枯れ木が1本、胴枯れによる成長不良木が1本確認された。

クログネモチ(梢端枯れ木)

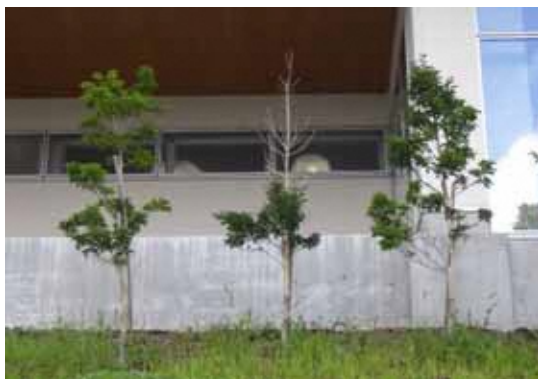
クログネモチ(胴枯れ、成長不良木)

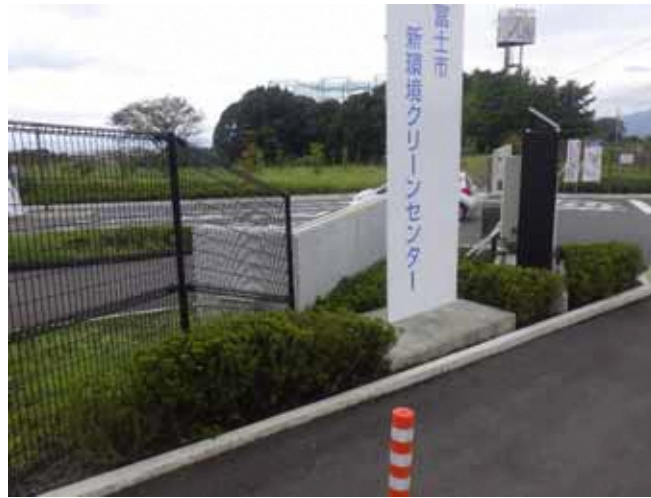
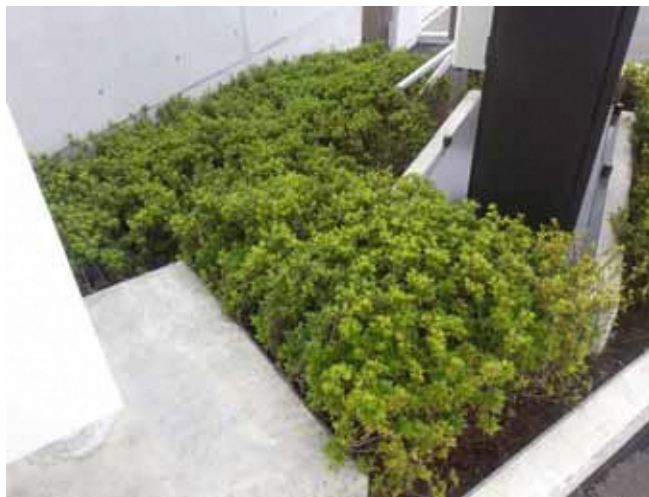
①サツキツツジの生育状況	北西門付近	令和3年9月6日
--------------	-------	----------

植栽地に対する枝葉の被度 95%

生育状況は良好であるが、掲示板の裏側には枯死した個体がある。

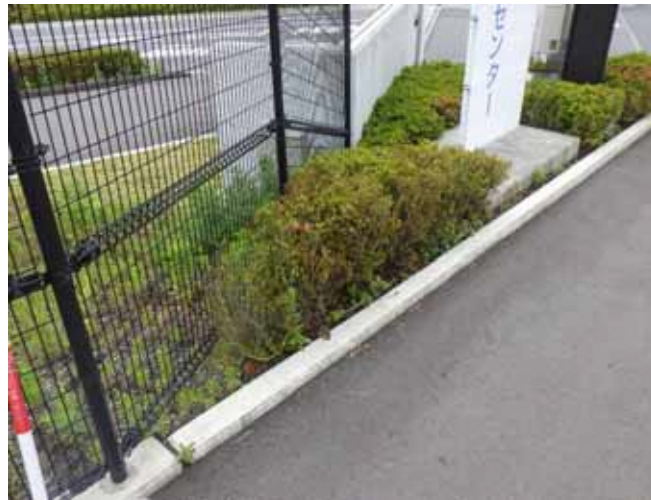
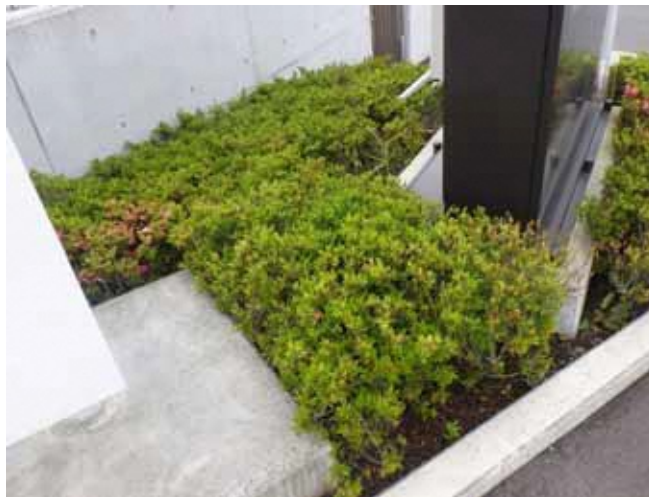
植栽地に対する枝葉の被度

95%

生育状況は良好であるが、掲示板の裏側には枯死した個体がある。

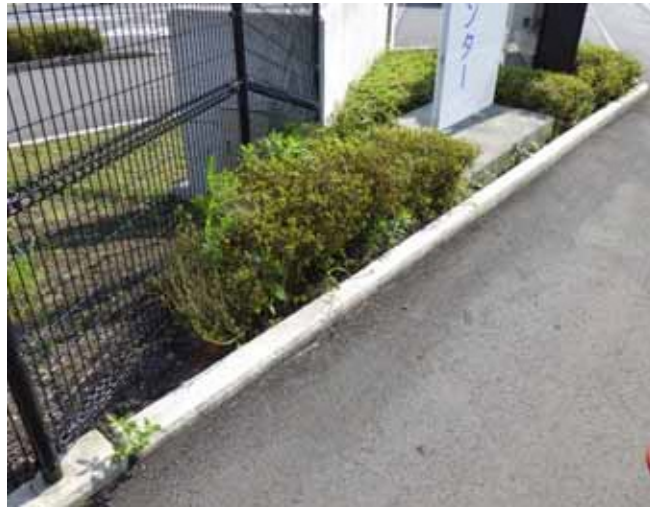
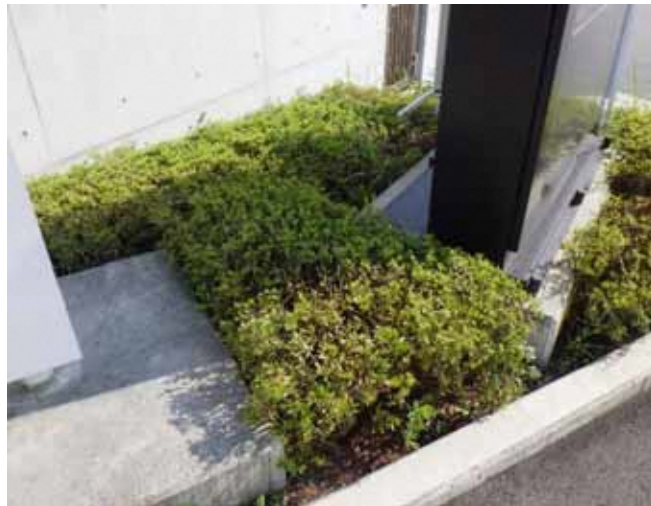
①サツキツツジの生育状況	北西門付近	令和4年8月5日
--------------	-------	----------

植栽地に対する枝葉の被度 90%

生育状況は良好であるが、掲示板の前後には枯死した個体がある。

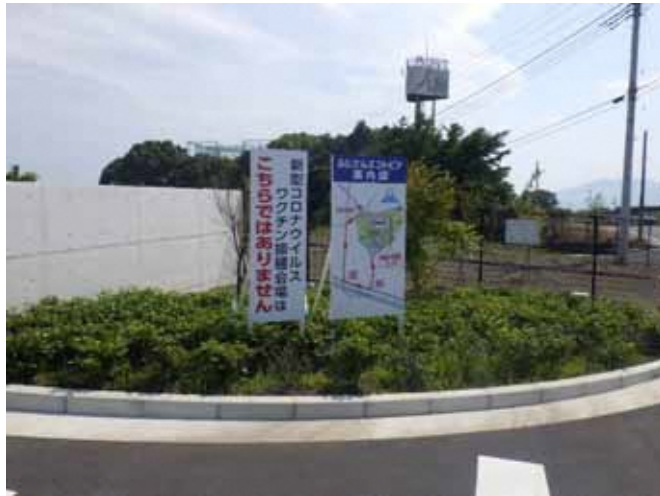
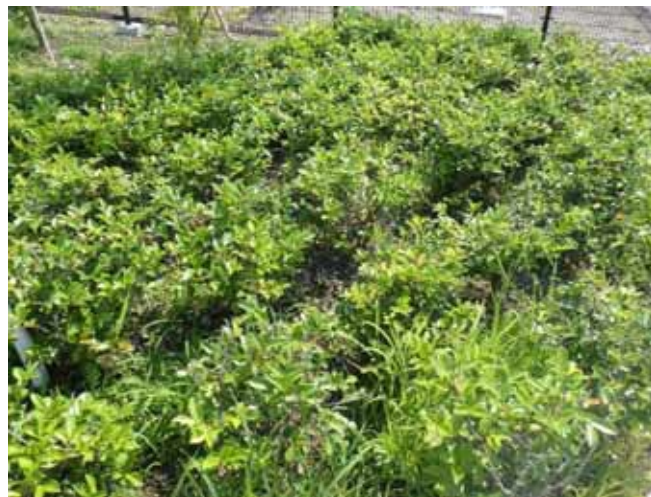
②カンツバキの生育状況	北西門付近	令和3年6月7日
-------------	-------	----------

植栽地に対する枝葉の被度 90%

縁部に枯れた個体が見られる。また、植栽地内に雑草が生えている。

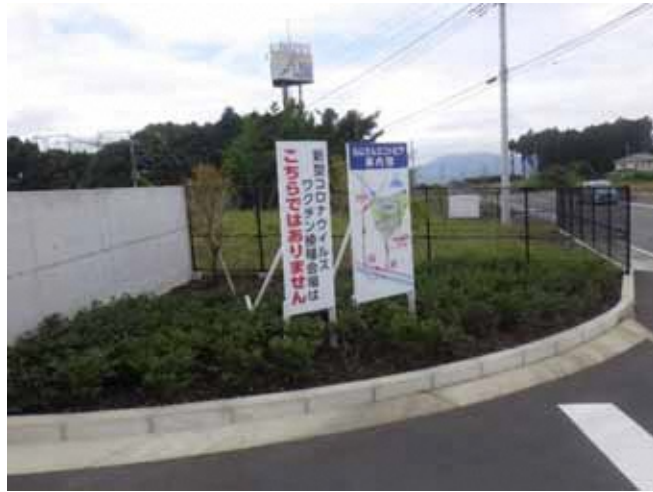
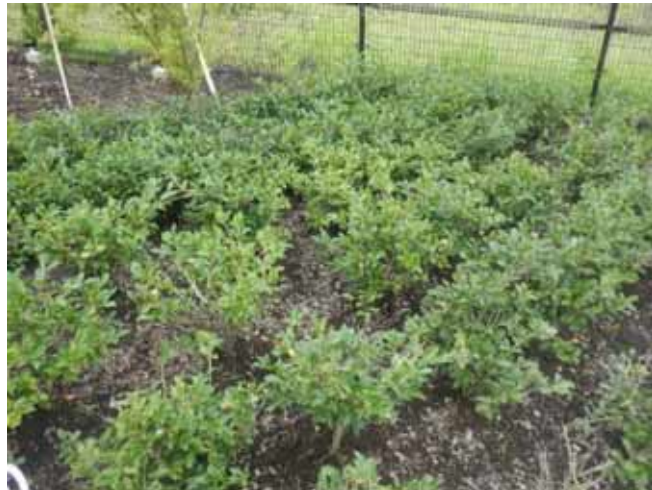
②カンツバキの生育状況	北西門付近	令和3年9月6日
-------------	-------	----------

植栽地に対する枝葉の被度 90%

縁部に枯れた個体が見られる。また、植栽地背後に枯死したヤマモミジが見られる。

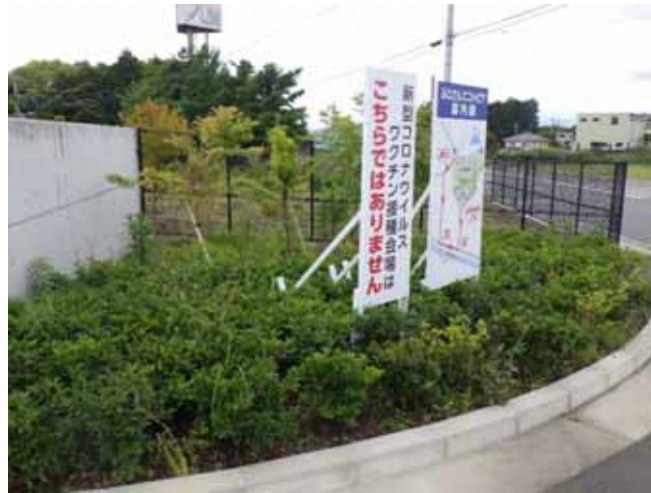
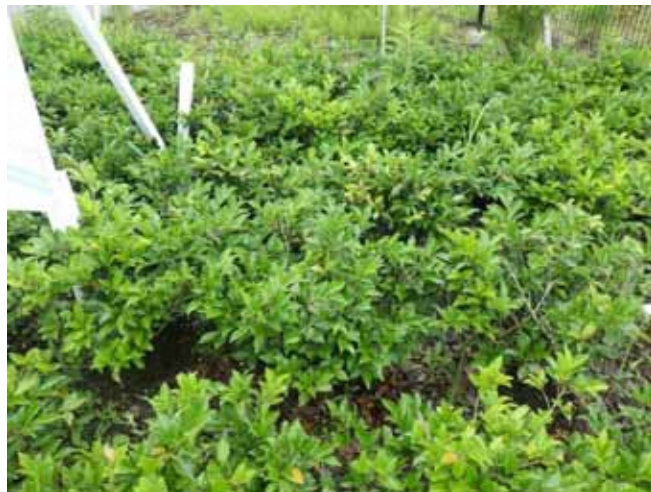
②カンツバキの生育状況	北西門付近	令和4年6月9日
-------------	-------	----------

植栽地に対する枝葉の被度 95%

縁部に枯れた個体が見られる。また、植栽地背後に再植栽したヤマモミジが見られる。

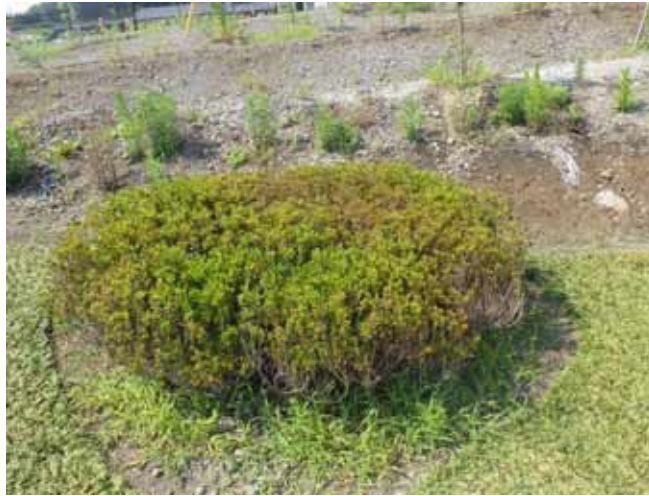
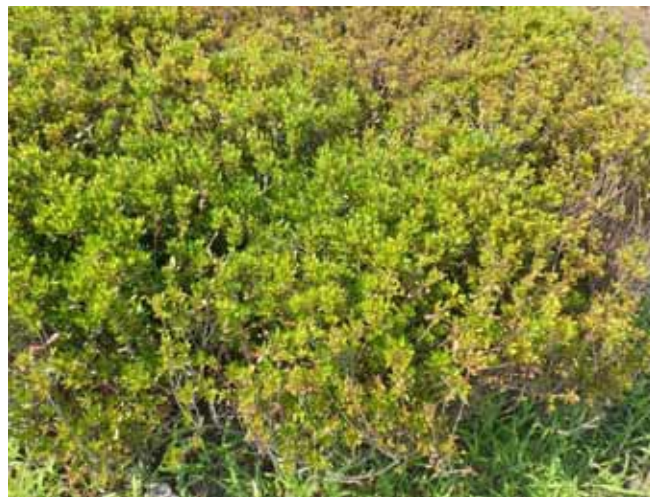
植栽地に対する枝葉の被度

90%

所々に枝葉が枯れた個体や、葉が茶色い個体が見られる。

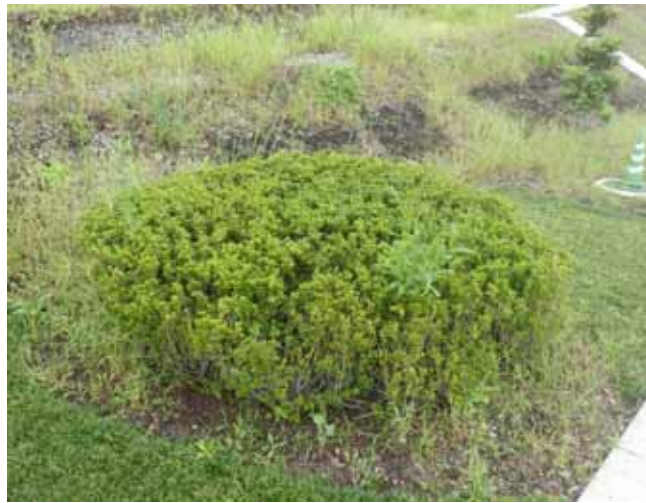
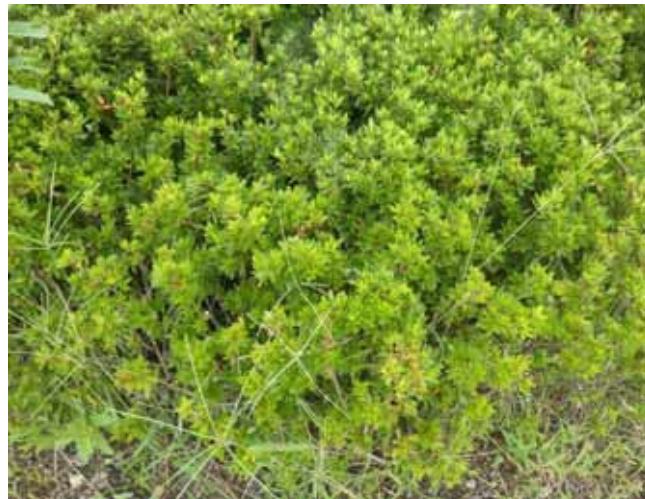
③サツキツツジの生育状況	搬入用通路沿	令和3年9月6日
--------------	--------	----------

植栽地に対する枝葉の被度 90%

生育状況は良好だが、縁部に枝葉が枯れた個体が見られる。

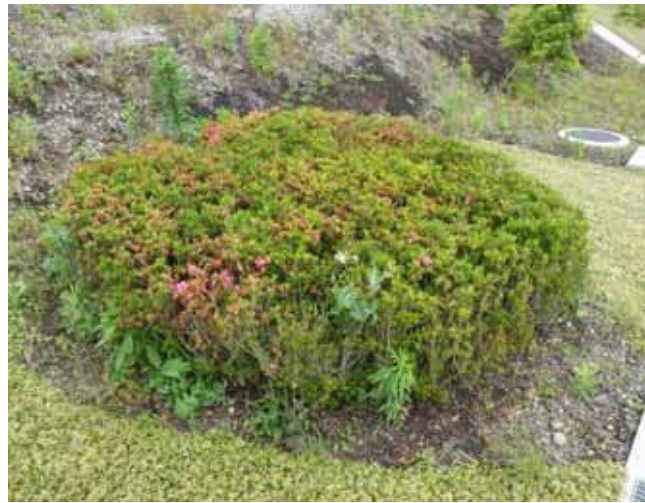
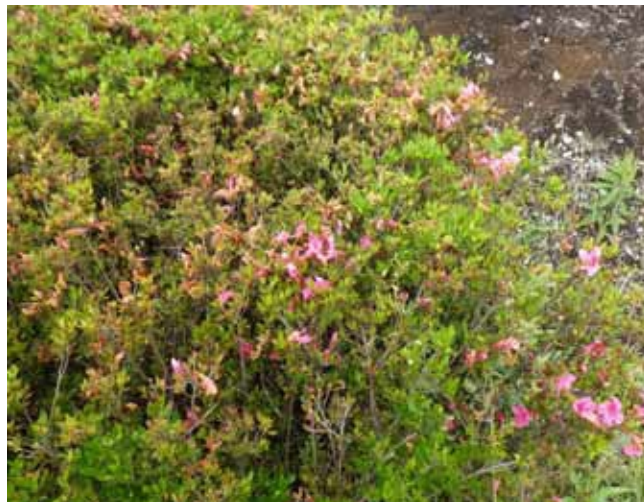
③サツキツツジの生育状況	搬入用通路沿	令和4年6月9日
--------------	--------	----------

植栽地に対する枝葉の被度 95%

生育状況は良好だが、縁部に枝葉が枯れた個体が見られる。

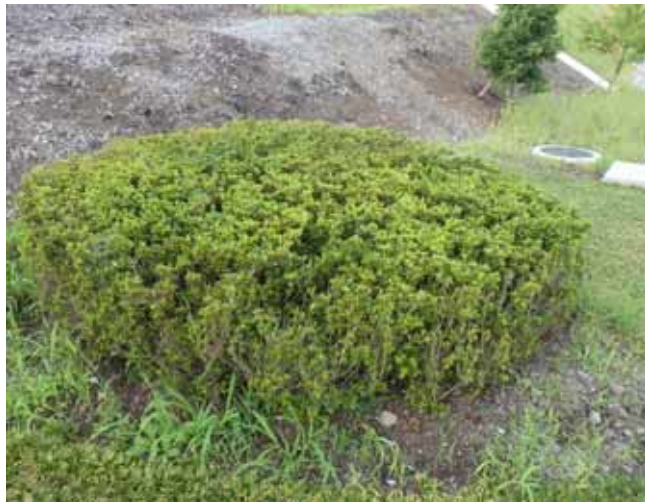
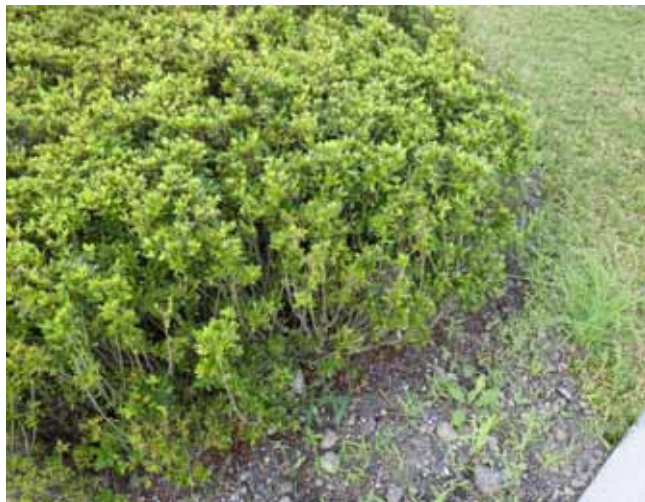
③サツキツツジの生育状況	搬入用通路沿	令和4年8月5日
--------------	--------	----------

植栽地に対する枝葉の被度 95%

生育状況は良好だが、縁部に枝葉が枯れた個体が見られる。

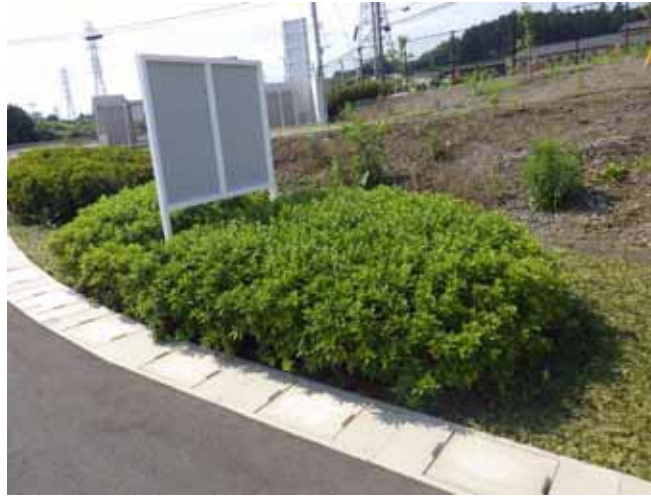
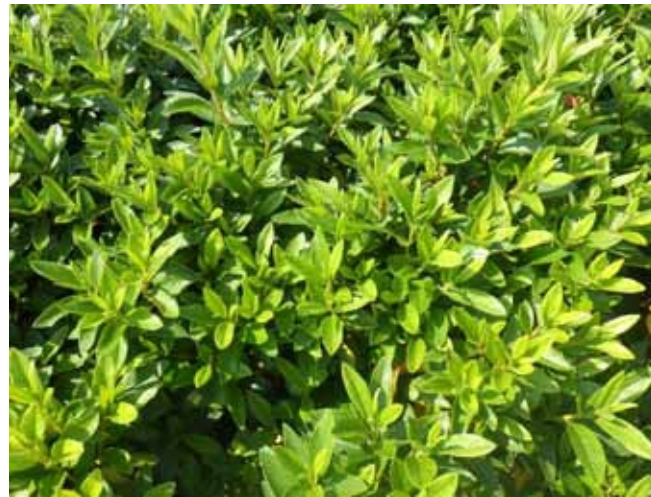
④ヒラドツツジの生育状況	搬入用通路沿	令和3年6月7日
--------------	--------	----------

植栽地に対する枝葉の被度 100%

ヒラドツツジの生育状況は良好である。

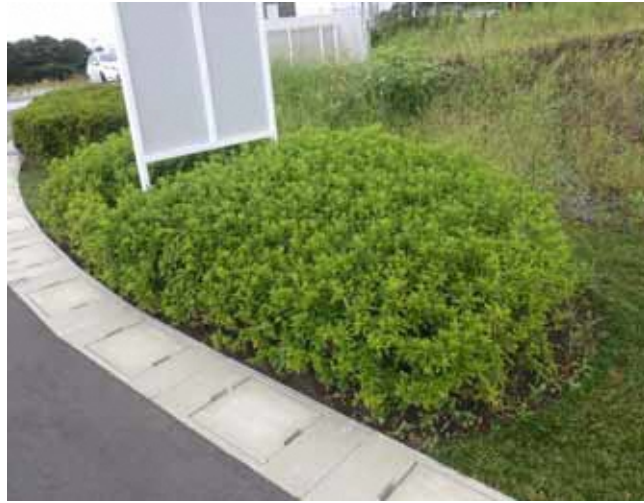
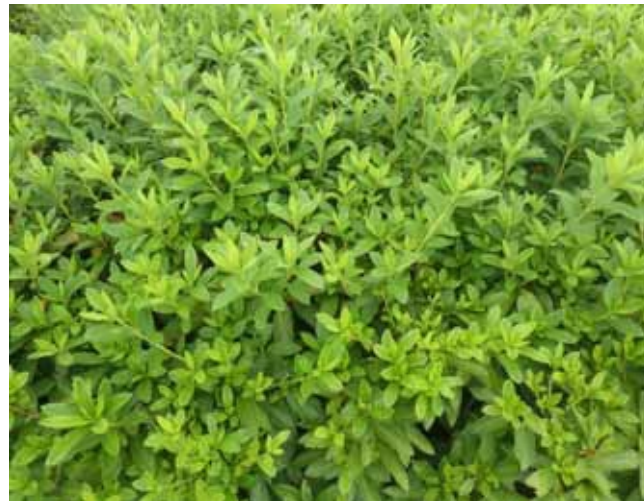
植栽地に対する枝葉の被度 100%

ヒラドツツジの生育状況は良好である。

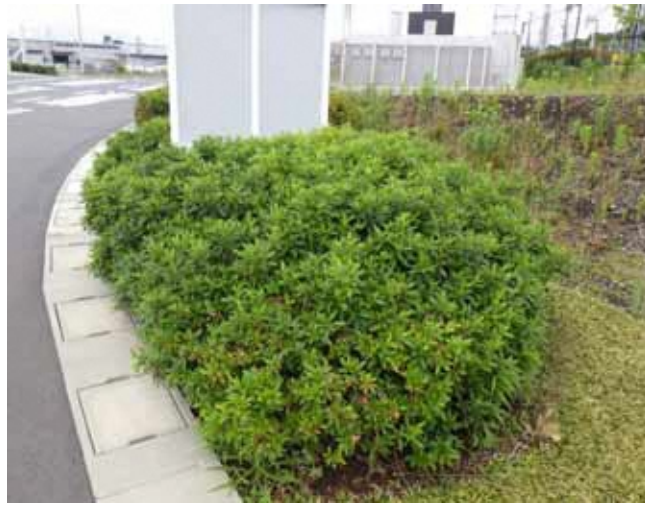
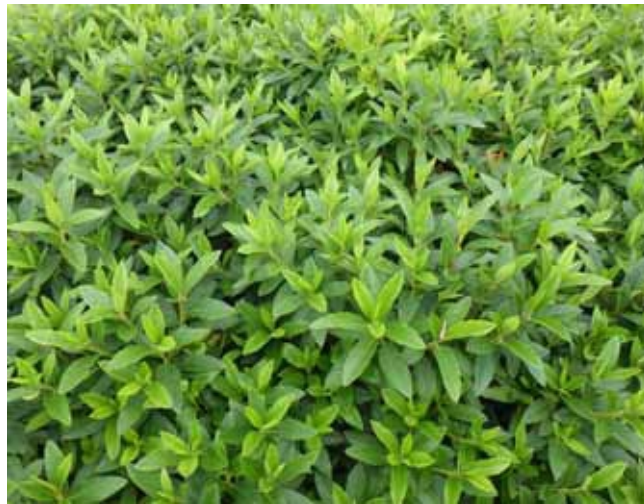
④ヒラドツツジの生育状況	搬入用通路沿	令和4年6月9日
--------------	--------	----------

植栽地に対する枝葉の被度 100%

ヒラドツツジの生育状況は良好である。

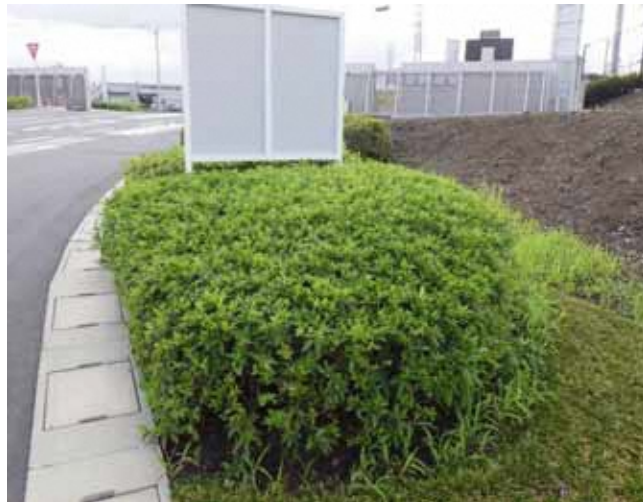
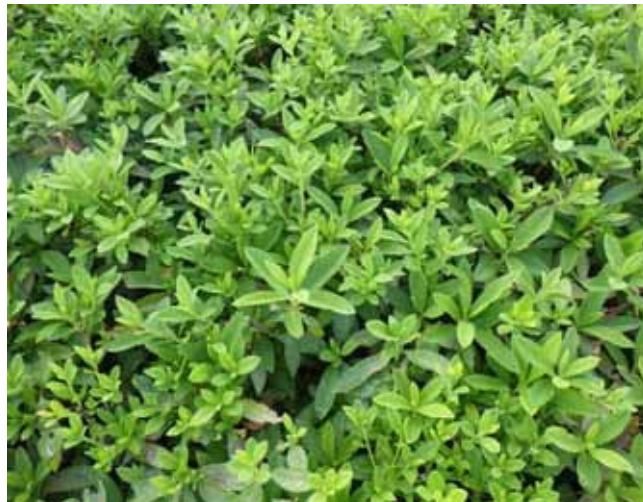
④ヒラドツツジの生育状況	搬入用通路沿	令和4年8月5日
--------------	--------	----------

植栽地に対する枝葉の被度 100%

ヒラドツツジの生育状況は良好である。

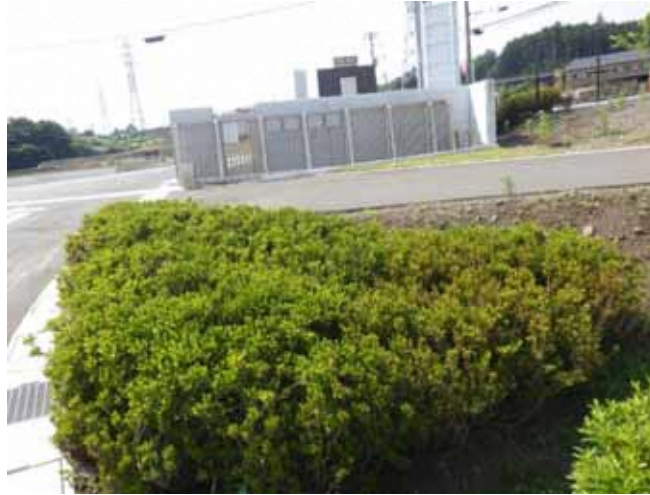
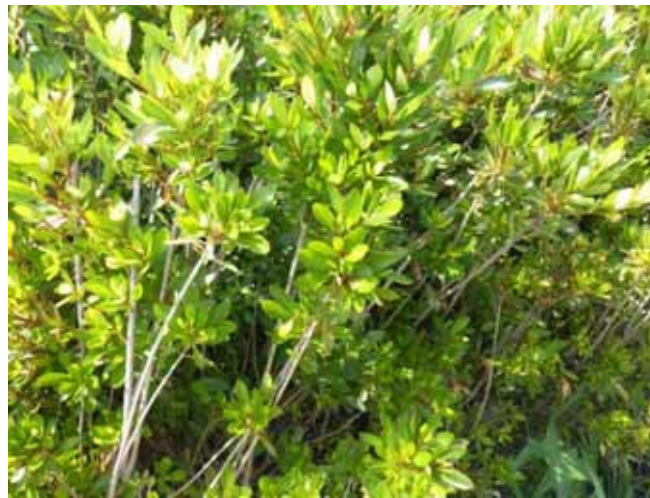
⑤サツキツツジの生育状況	搬入用通路沿	令和3年6月7日
--------------	--------	----------

植栽地に対する枝葉の被度 100%

サツキツツジの生育状況は良好である。

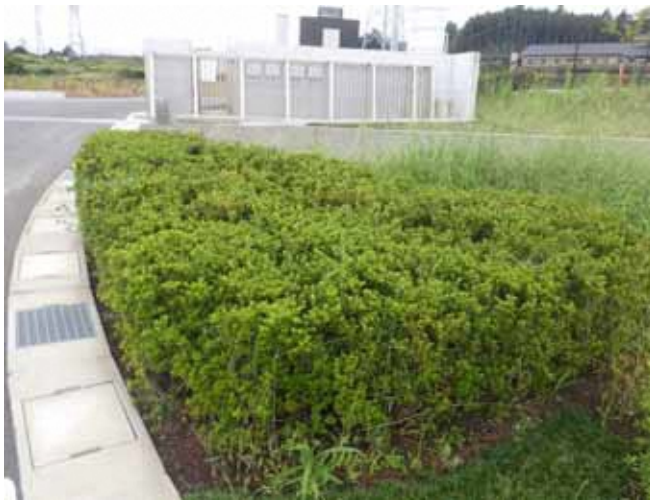
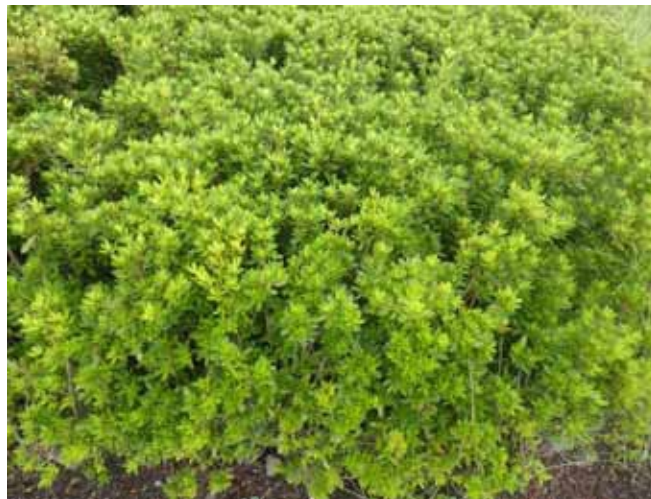
⑤サツキツツジの生育状況	搬入用通路沿	令和3年9月6日
--------------	--------	----------

植栽地に対する枝葉の被度 100%

サツキツツジの生育状況は良好である。

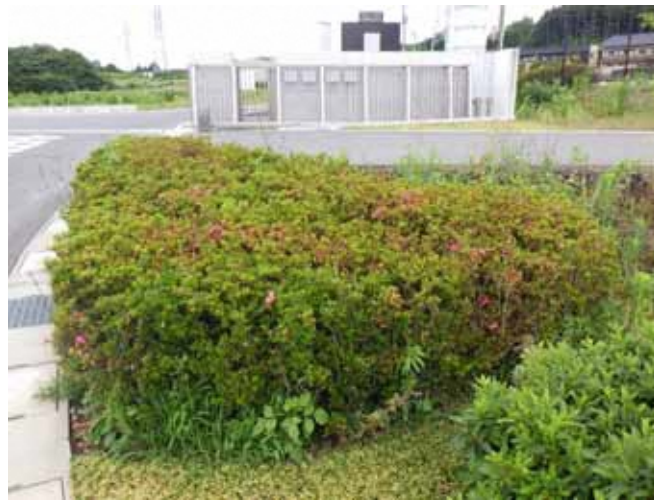
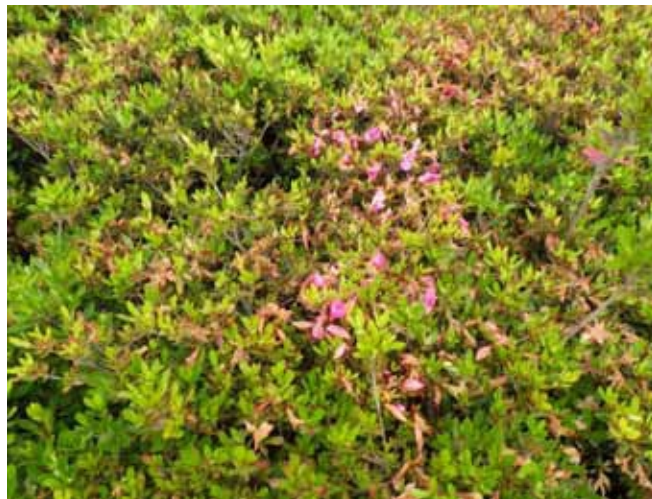
⑤サツキツツジの生育状況	搬入用通路沿	令和4年6月9日
--------------	--------	----------

植栽地に対する枝葉の被度 100%

サツキツツジの生育状況は良好である。

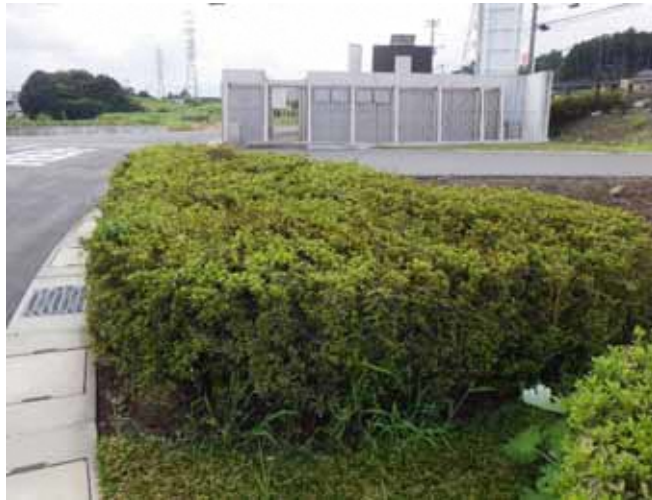
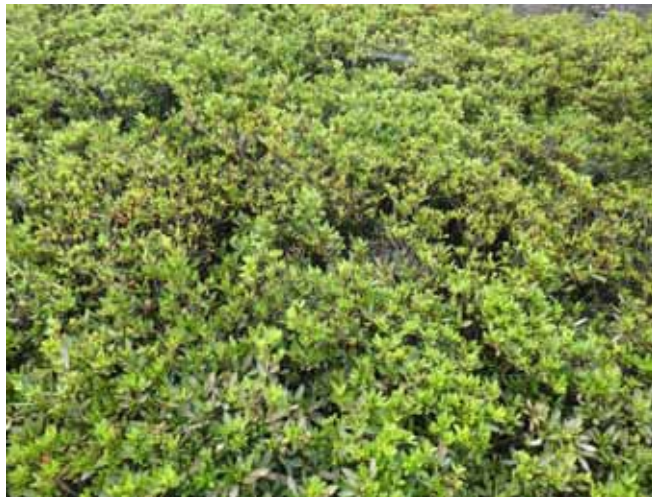
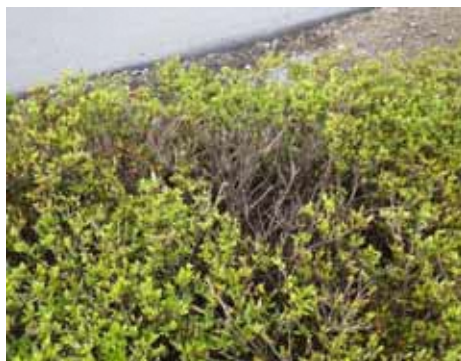
⑤サツキツツジの生育状況	搬入用通路沿	令和4年8月5日
--------------	--------	----------

植栽地に対する枝葉の被度 95%

一部枯損しているが、サツキツツジの生育状況は良好である。

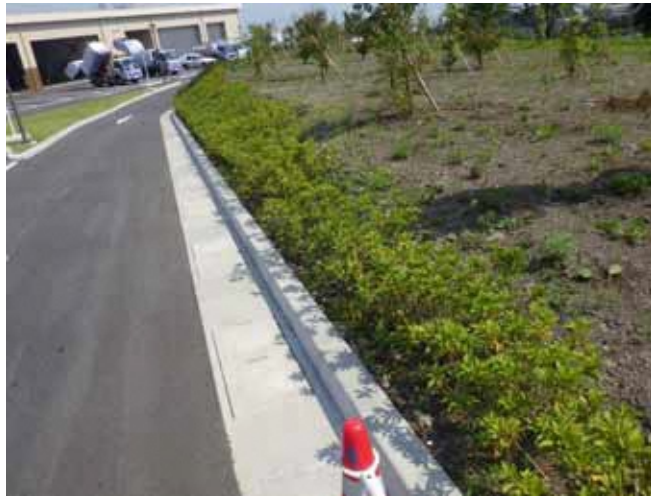
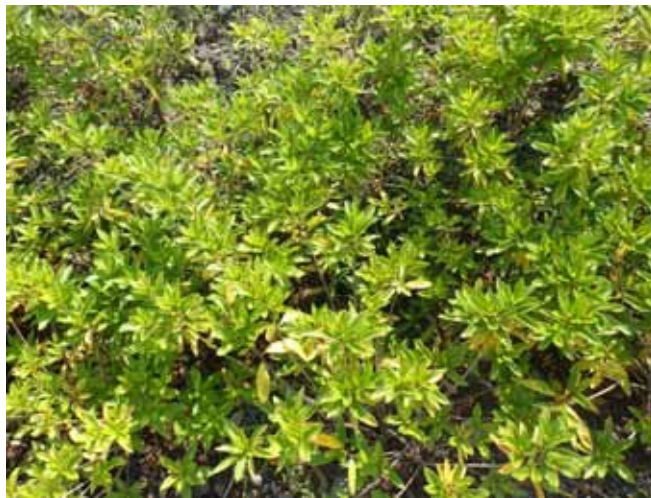
⑥ヒラドツツジの生育状況	退出用通路沿い	令和3年6月7日
--------------	---------	----------

植栽地に対する枝葉の被度 80%

ヒラドツツジの生育状況は良好である。  
植栽してから間もないため、植栽地内に隙間が見られる。

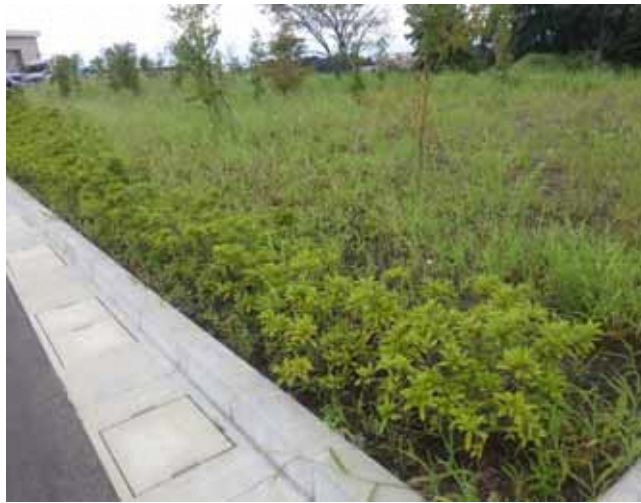
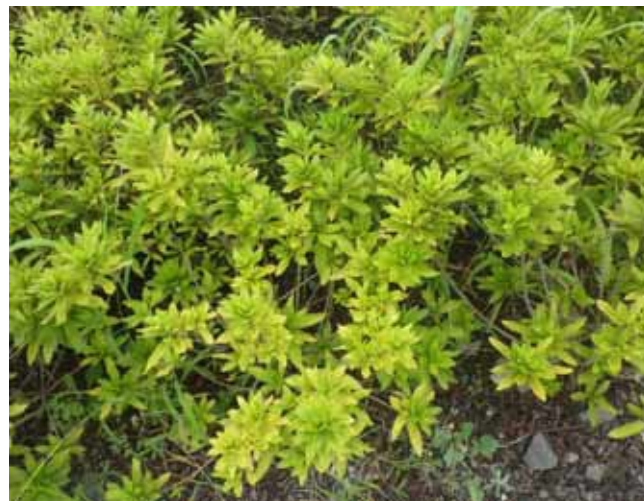
⑥ヒラドツツジの生育状況	退出用通路沿い	令和3年9月6日
--------------	---------	----------

植栽地に対する枝葉の被度 90%

ヒラドツツジの生育状況は良好である。枝葉の成長により被度は向上している。

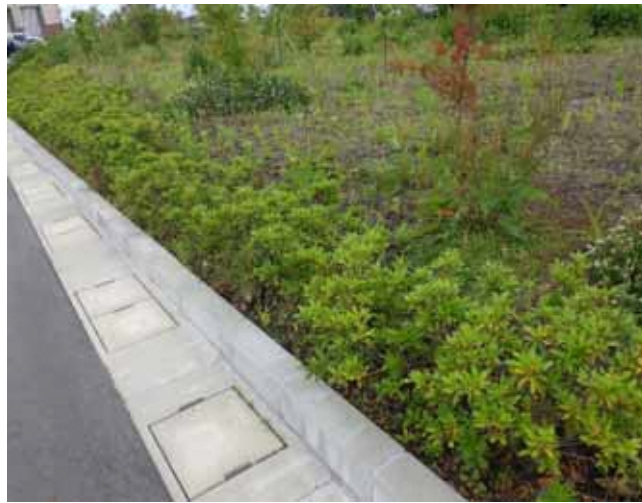
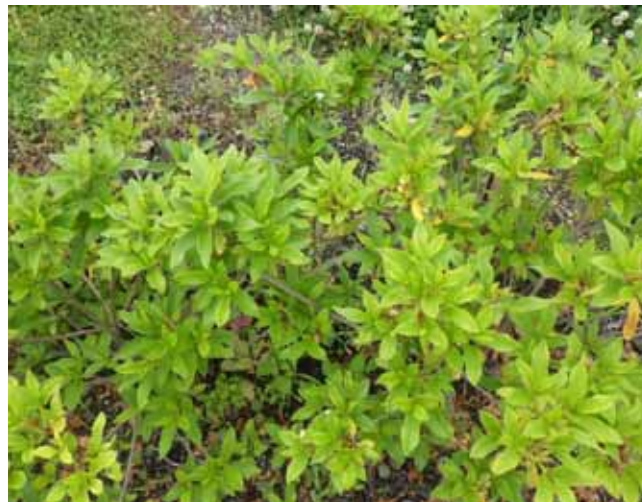
⑥ヒラドツツジの生育状況	退出用通路沿い	令和4年6月9日
--------------	---------	----------

植栽地に対する枝葉の被度 95%

ヒラドツツジの生育状況は良好である。

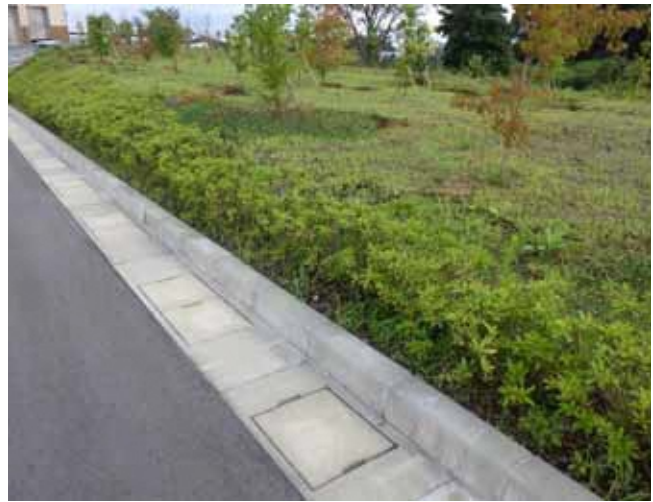
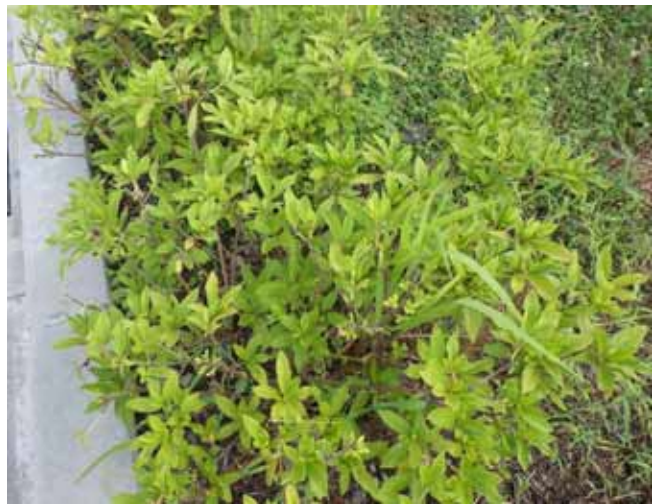
⑥ヒラドツツジの生育状況	退出用通路沿い	令和4年8月5日
--------------	---------	----------

植栽地に対する枝葉の被度 95%

ヒラドツツジの生育状況は良好である。

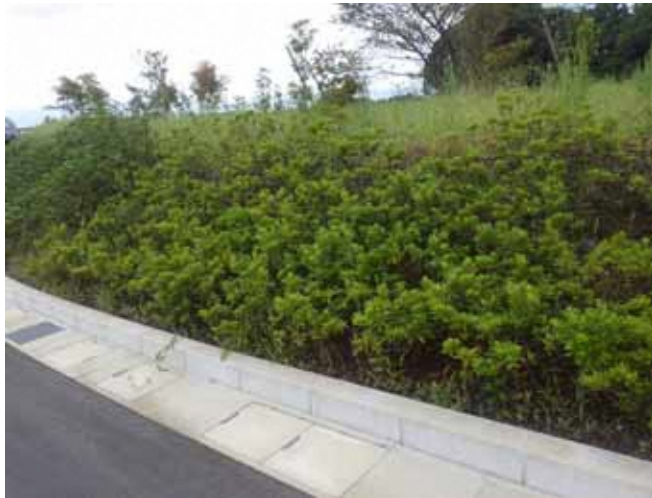
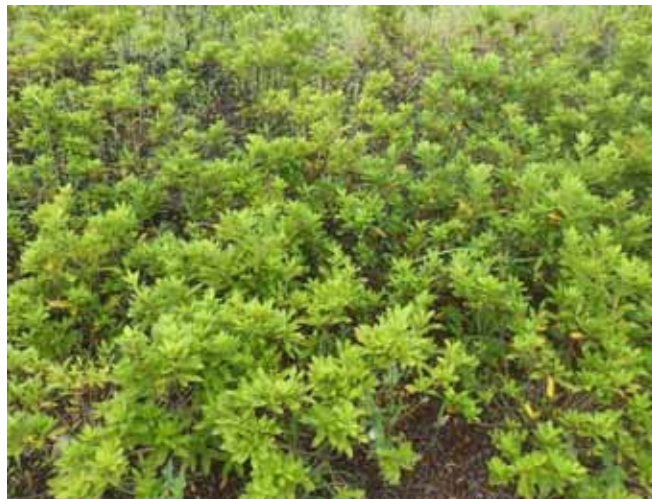
⑦オオムラサキの生育状況	退出用通路沿い	令和3年9月6日
--------------	---------	----------

植栽地に対する枝葉の被度 90%

オオムラサキの生育状況は良好である。

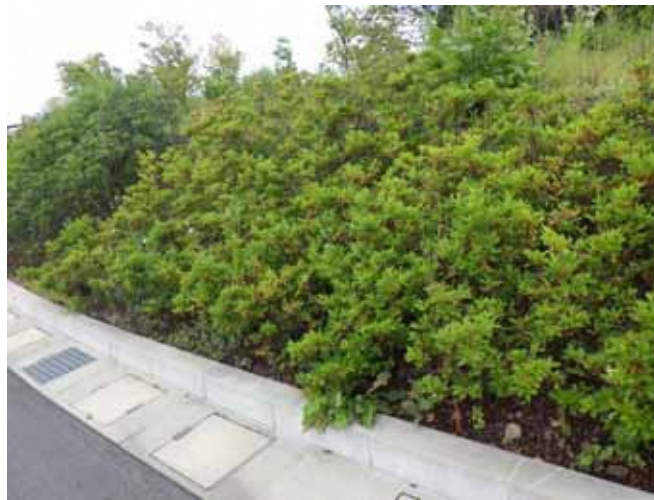
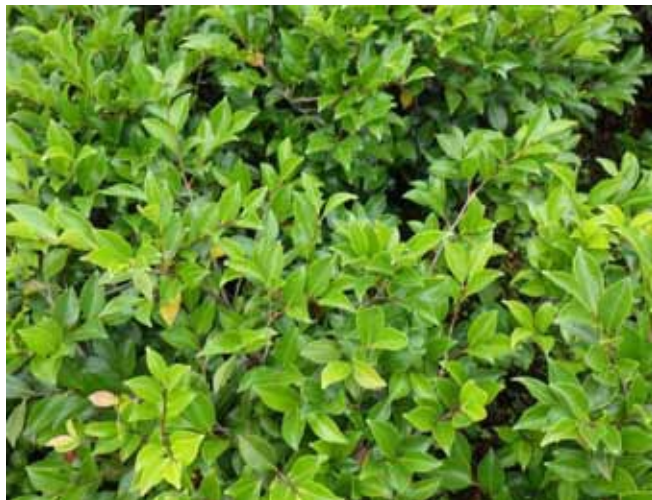
⑦オオムラサキの生育状況	退出用通路沿い	令和4年6月9日
--------------	---------	----------

植栽地に対する枝葉の被度 95%

オオムラサキの生育状況は良好である。

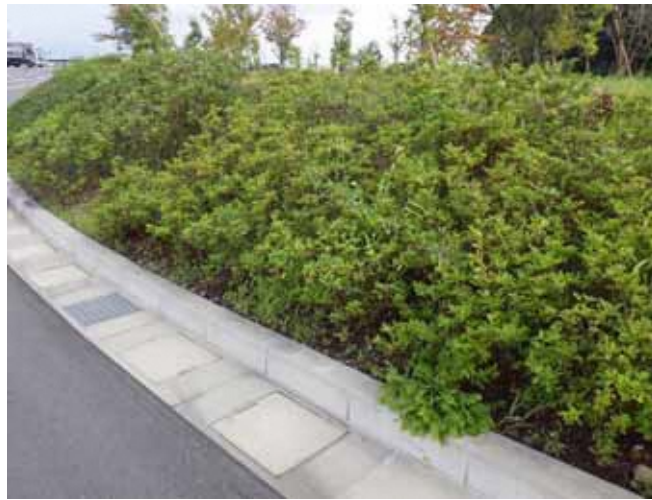
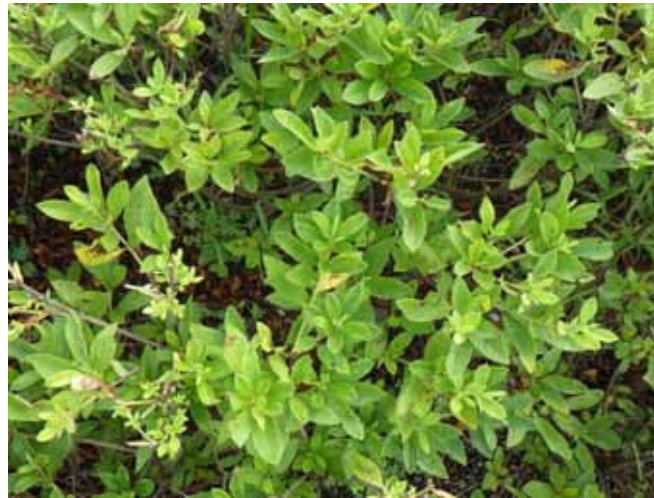
⑦オオムラサキの生育状況	退出用通路沿い	令和4年8月5日
--------------	---------	----------

植栽地に対する枝葉の被度 95%

オオムラサキの生育状況は良好である。

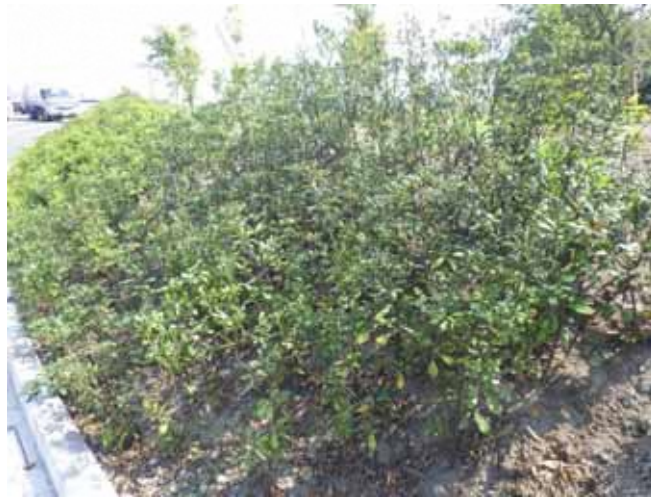
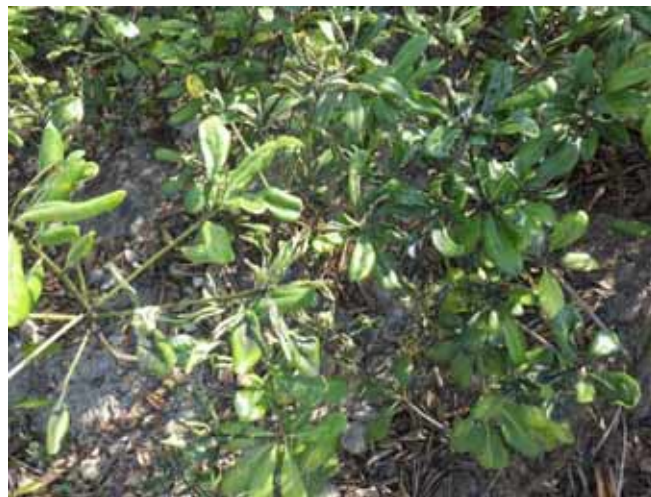
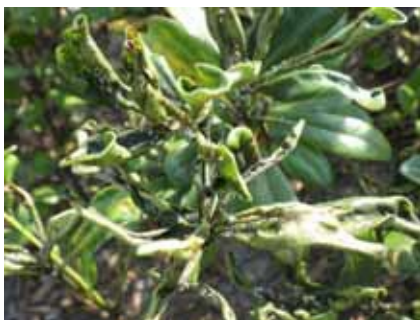
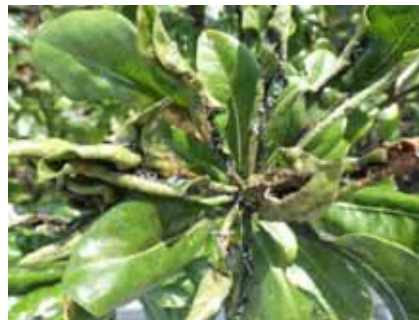
⑧トベラの生育状況	退出用通路沿い	令和3年6月7日
-----------	---------	----------

植栽地に対する枝葉の被度 80%

全体的に、葉の委縮、葉の黒枯、白色の菌糸のような物の付着が見られる。  
樹病に感染していると考えられるので、処置が必要である。
