## 資料6. 植物（植栽樹種）調査結果

### 1. 調査結果

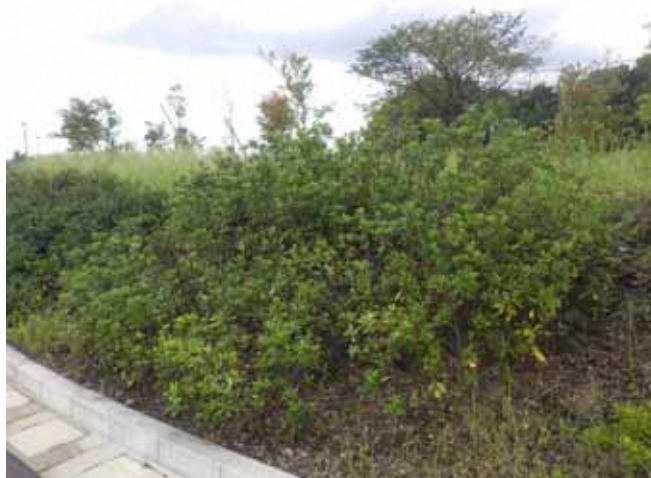
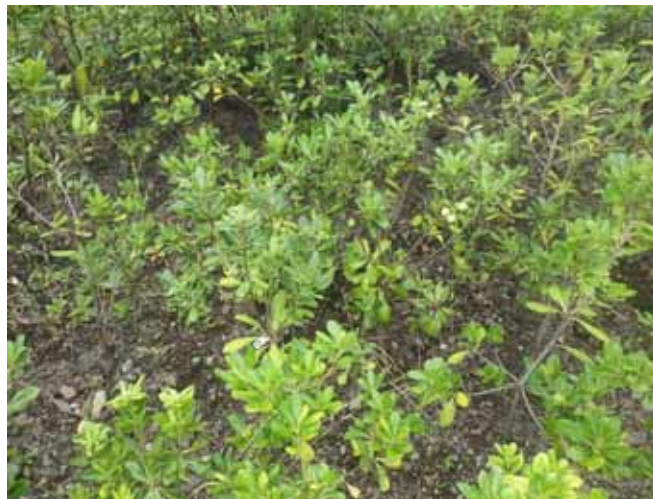
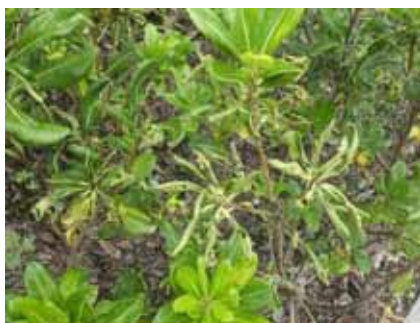
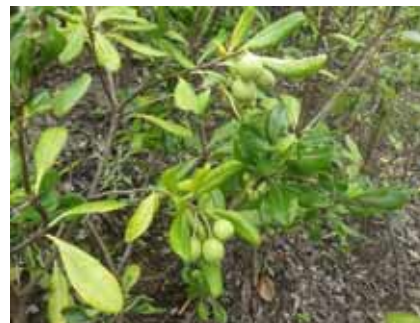
⑧トベラの生育状況	退出用通路沿い	令和3年9月6日
-----------	---------	----------

植栽地に対する枝葉の被度 80%

葉が委縮、黒枯している個体が多く見られ、樹病に感染していると考えられる。結実している個体も見られ、2021年6月の調査時よりは回復している。

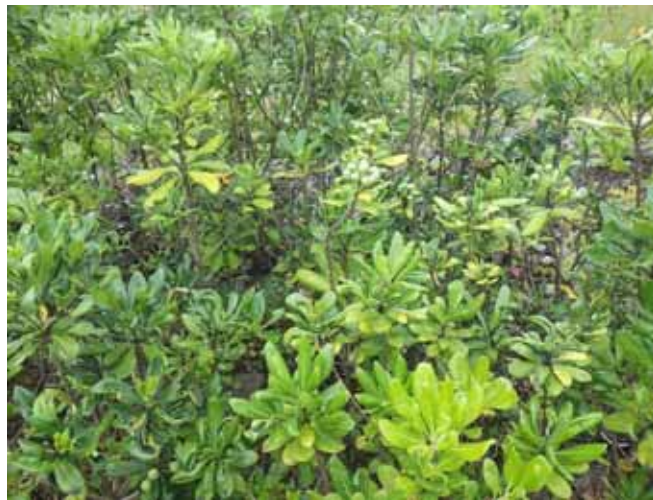
近景

植栽地に対する枝葉の被度 90%

葉が委縮、黒枯している個体が見られ、樹病に感染していると考えられる。結実している個体も見られ、2021年9月の調査時よりは回復している。

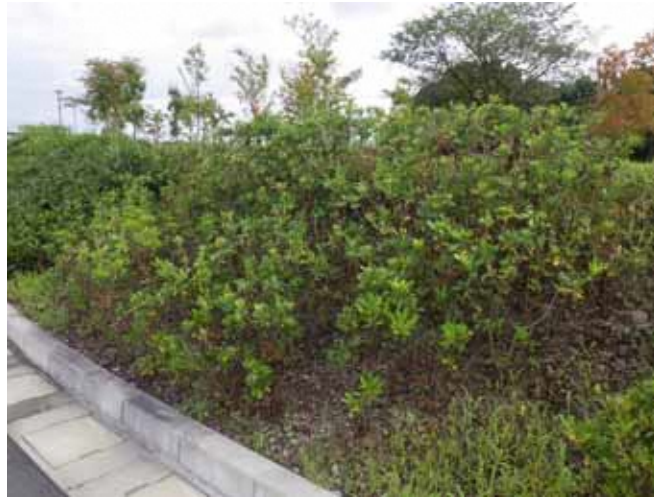
全景

⑧トベラの生育状況	退出用通路沿い	令和4年8月5日
-----------	---------	----------

植栽地に対する枝葉の被度 90%

葉が委縮、黒枯している個体が見られ、樹病に感染していると考えられる。2021年9月の調査時よりは回復している。

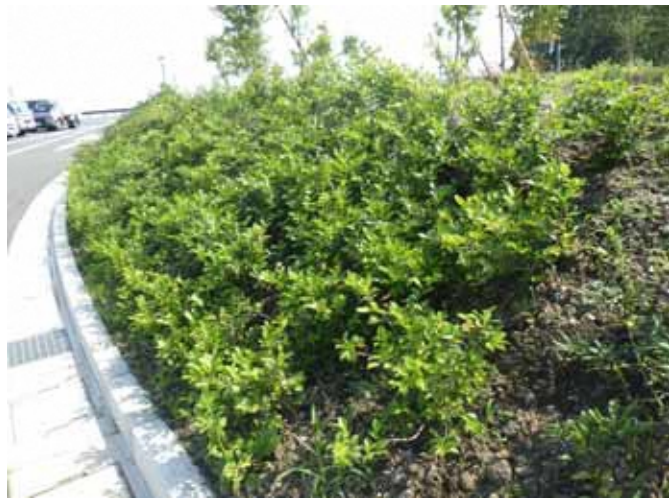
全景

⑨カンツバキの生育状況	退出用通路沿い	令和3年6月7日
-------------	---------	----------

カンツバキの生育状況は良好である。

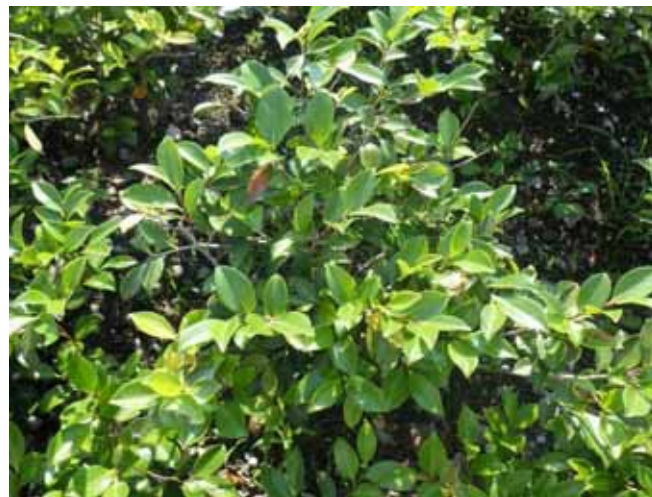
近景

植栽地に対する枝葉の被度 90%

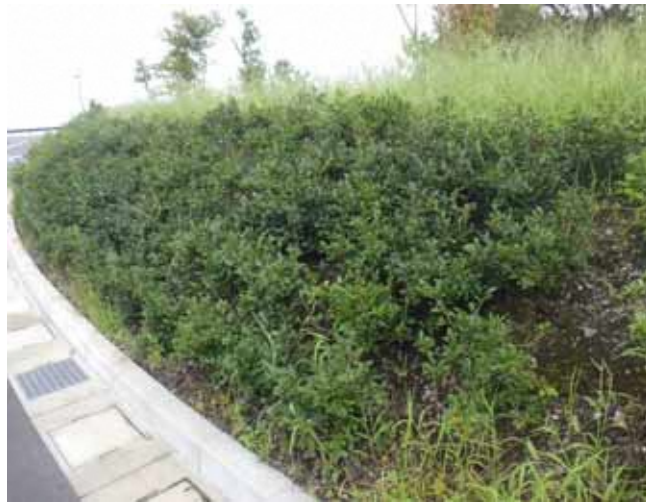
全景

⑨カンツバキの生育状況	退出用通路沿い	令和3年9月6日
-------------	---------	----------

カンツバキの生育状況は良好である。

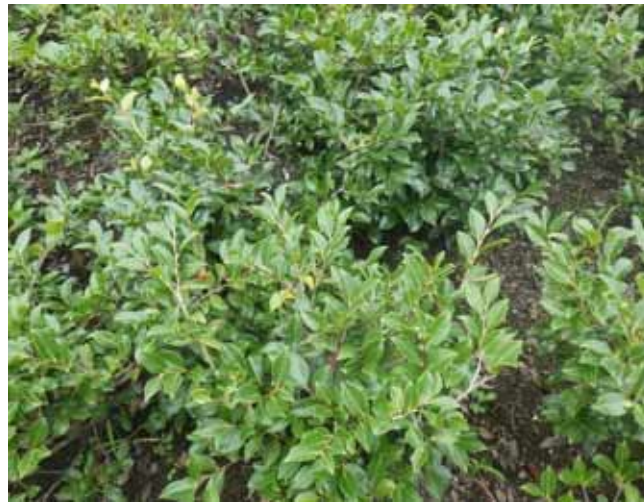
近景

植栽地に対する枝葉の被度 90%

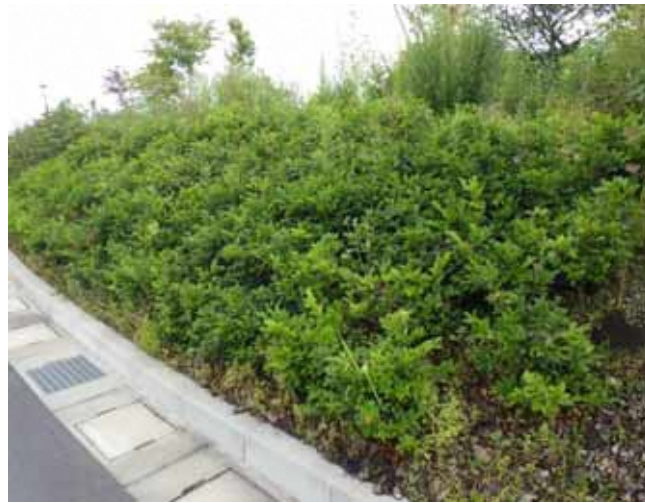
全景

⑨カンツバキの生育状況	退出用通路沿い	令和4年6月9日
-------------	---------	----------

カンツバキの生育状況は良好である。

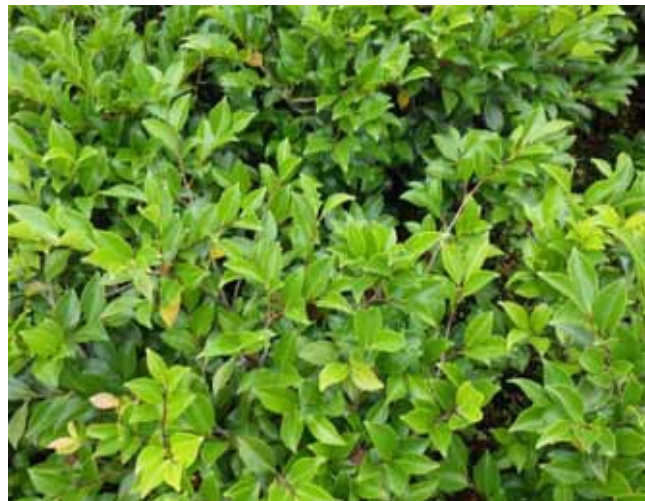
近景

植栽地に対する枝葉の被度 95%

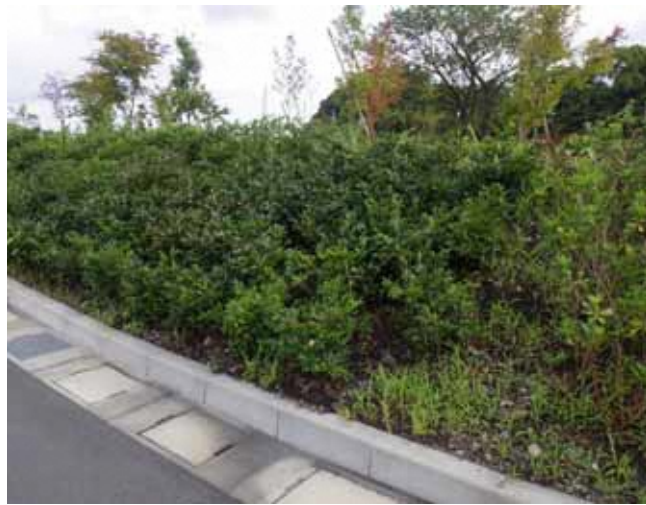
全景

⑨カンツバキの生育状況	退出用通路沿い	令和4年8月5日
-------------	---------	----------

カンツバキの生育状況は良好である。

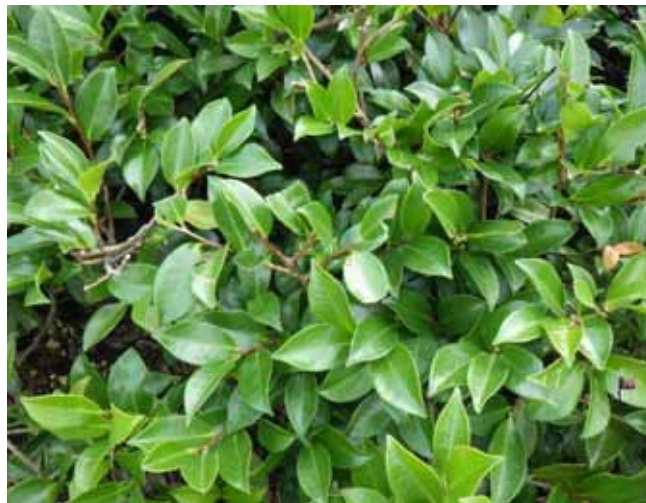
近景

植栽地に対する枝葉の被度 95%

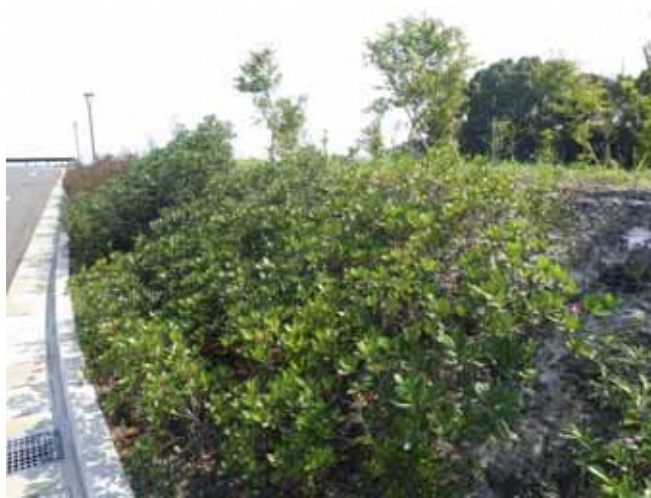
全景

⑩シャリンバイの生育状況	退出用通路沿い	令和3年6月7日
--------------	---------	----------

シャリンバイの生育状況は良好である。

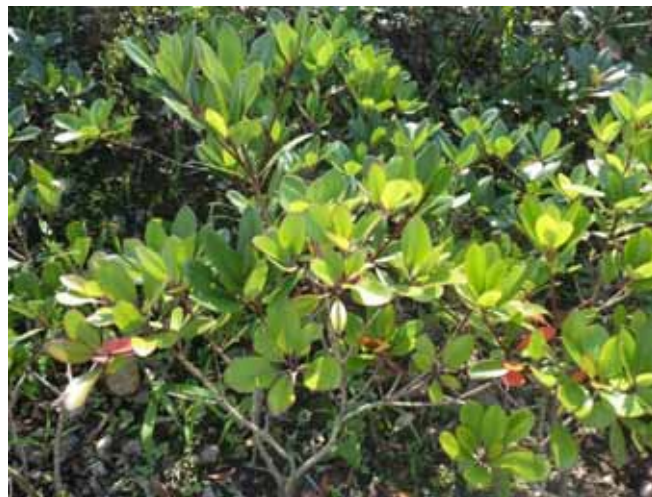
近景

植栽地に対する枝葉の被度 100%

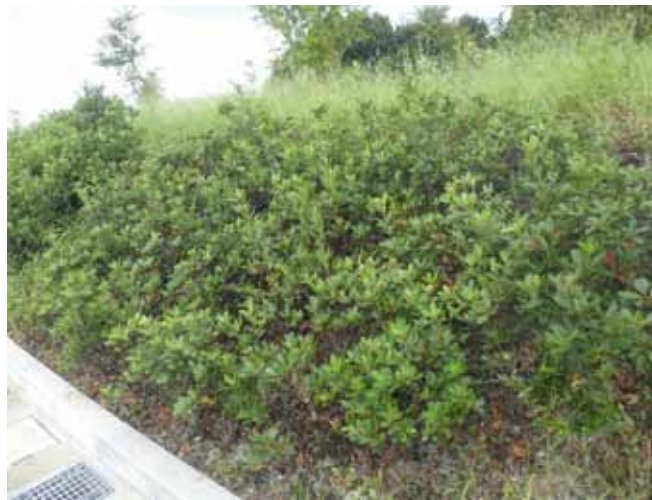
全景

⑩シャリンバイの生育状況	退出用通路沿い	令和3年9月6日
--------------	---------	----------

シャリンバイの生育状況は良好である。

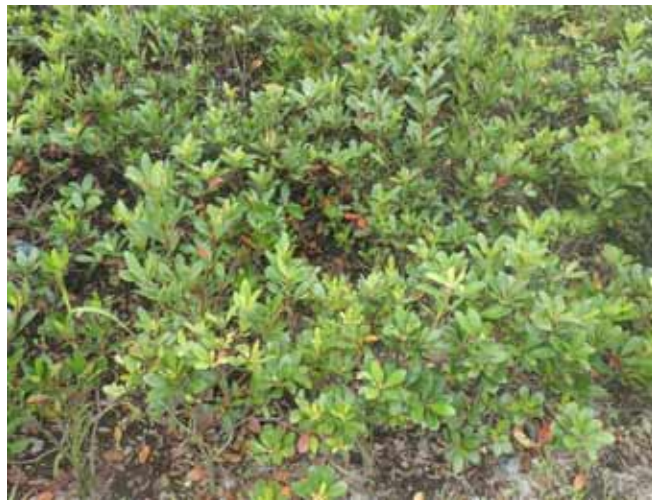
近景

植栽地に対する枝葉の被度 100%

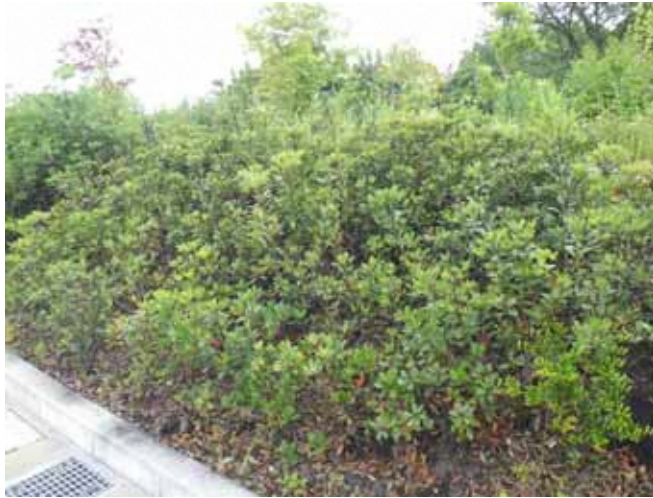
全景

⑩シャリンバイの生育状況	退出用通路沿い	令和4年6月9日
--------------	---------	----------

シャリンバイの生育状況は良好である。ハマヒサカキが数本混在する。

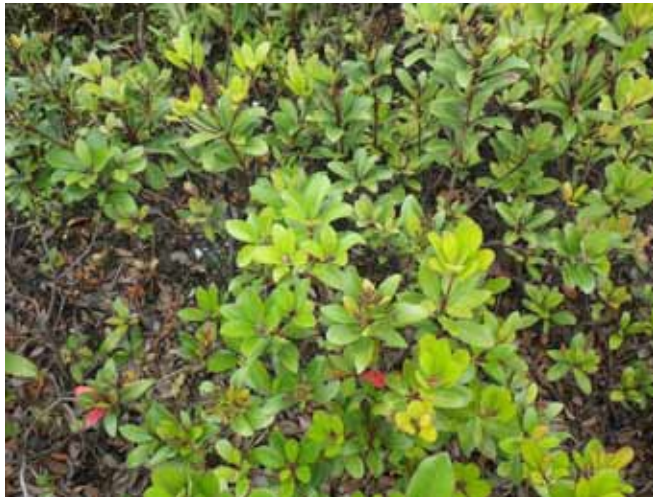
近景

植栽地に対する枝葉の被度 100%

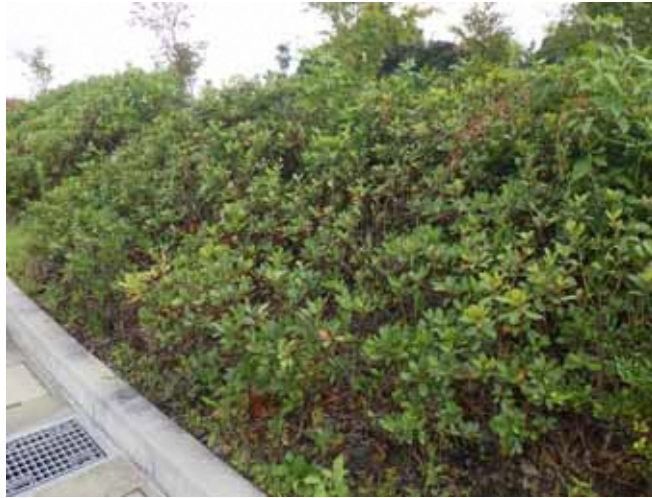
全景

⑩シャリンバイの生育状況	退出用通路沿い	令和4年8月5日
--------------	---------	----------

シャリンバイの生育状況は良好である。ハマヒサカキが数本混在する。

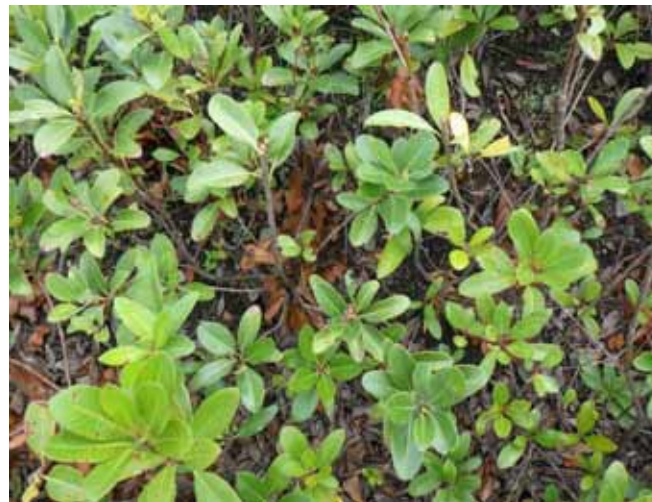
近景

植栽地に対する枝葉の被度 100%

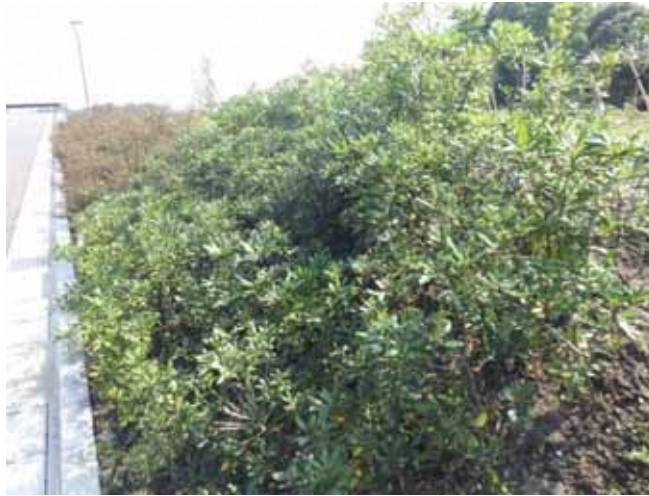
全景

①トベラの生育状況	退出用通路沿い	令和3年6月7日
-----------	---------	----------

全体的に、葉の委縮、葉の黒枯、白色の菌糸のような物の付着が見られる。  
樹病に感染していると考えられるので、処置が必要である。

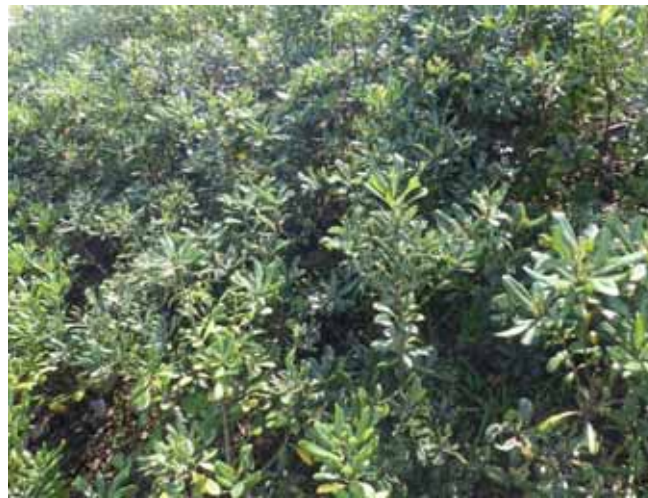
近景

植栽地に対する枝葉の被度 80%

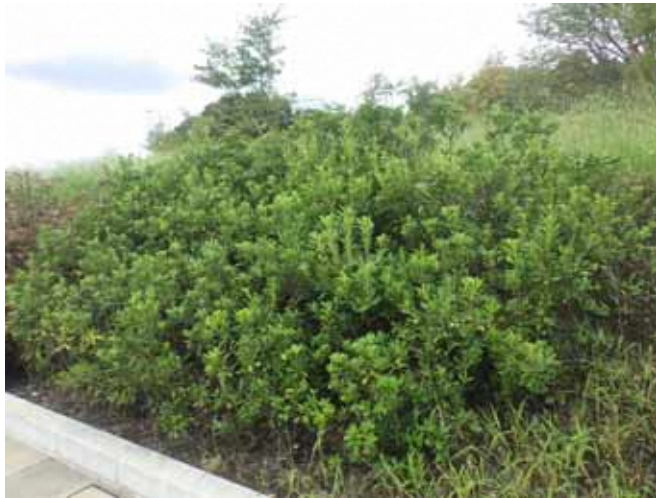
全景

①トベラの生育状況	退出用通路沿い	令和3年9月6日
-----------	---------	----------

葉が委縮、黒枯している個体が多く見られ、樹病に感染していると考えられる。結実している個体も見られ、2021年6月の調査時よりは回復している。

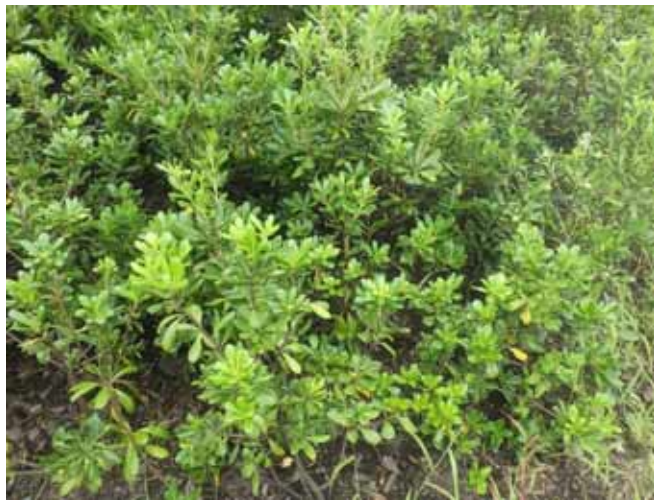
近景

植栽地に対する枝葉の被度 80%

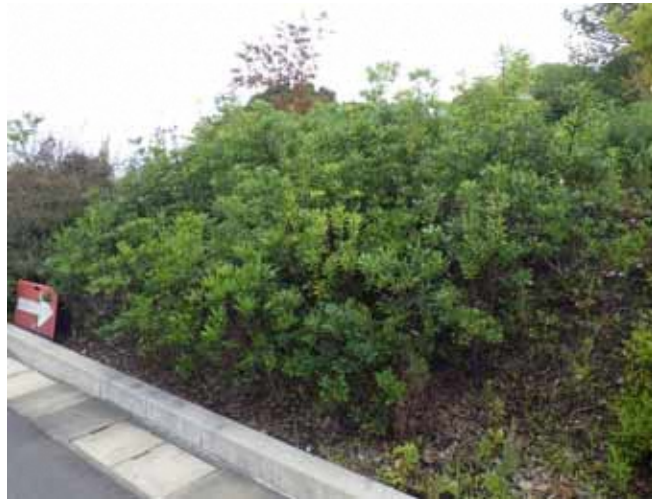
全景

①トベラの生育状況	退出用通路沿い	令和4年6月9日
-----------	---------	----------

葉が委縮、黒枯している個体が見られ、樹病に感染していると考えられる。2021年9月の調査時よりは回復している。

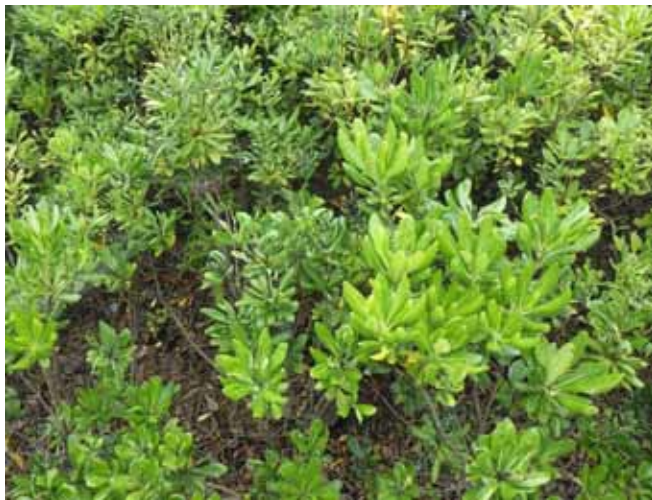
近景

植栽地に対する枝葉の被度 90%

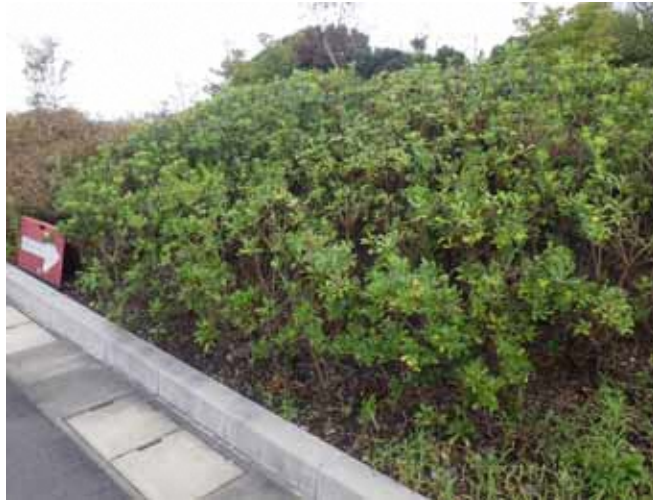
全景

①トベラの生育状況	退出用通路沿い	令和4年8月5日
-----------	---------	----------

葉が委縮、黒枯している個体が見られ、樹病に感染していると考えられる。2021年9月の調査時よりは回復している。

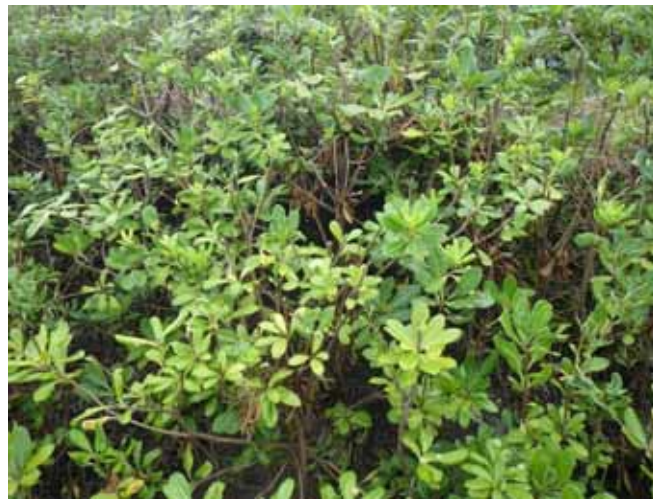
近景

植栽地に対する枝葉の被度 90%

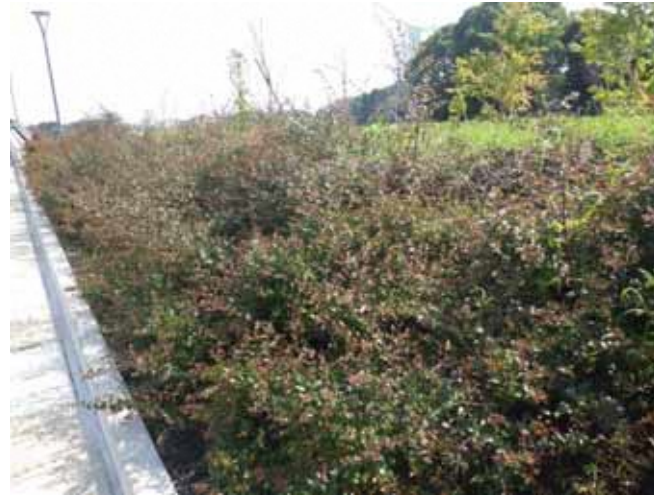
全景

⑫アベリアの生育状況	退出用通路沿い	令和3年6月7日
------------	---------	----------

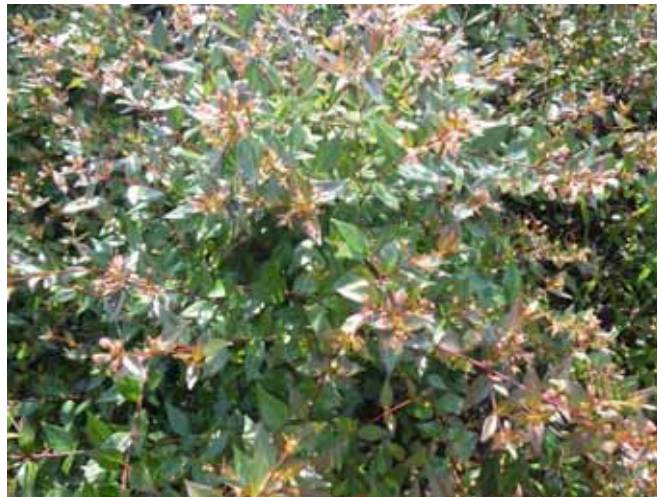
近景

植栽地に対する枝葉の被度	100%
--------------	------

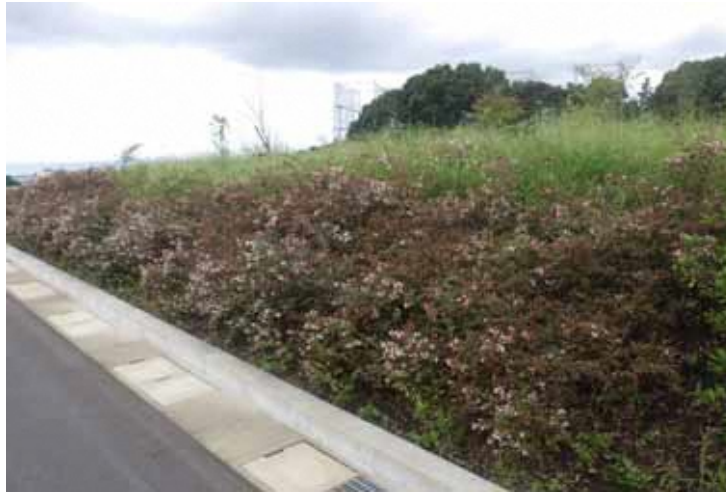
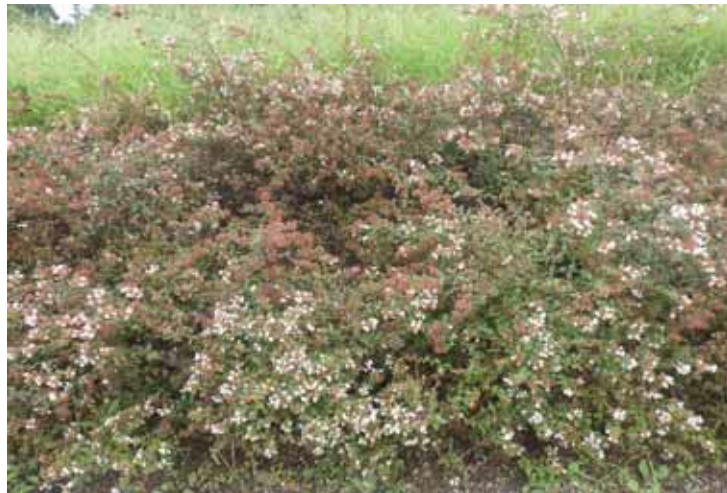
⑫アベリアの生育状況	退出用通路沿い	令和3年9月6日
------------	---------	----------

植栽地に対する枝葉の被度 100%

アベリアの生育状況は良好である。開花が見られた。

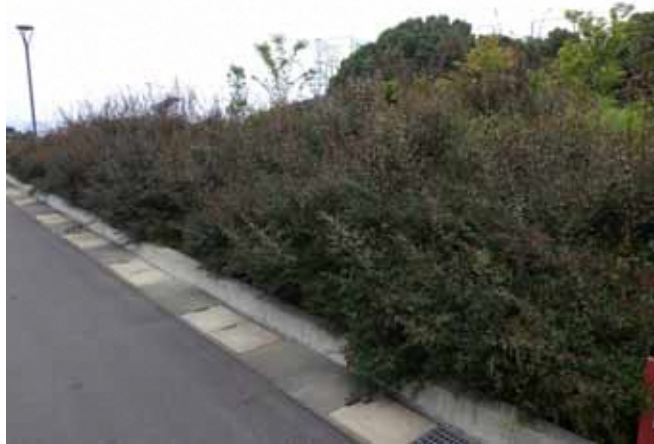
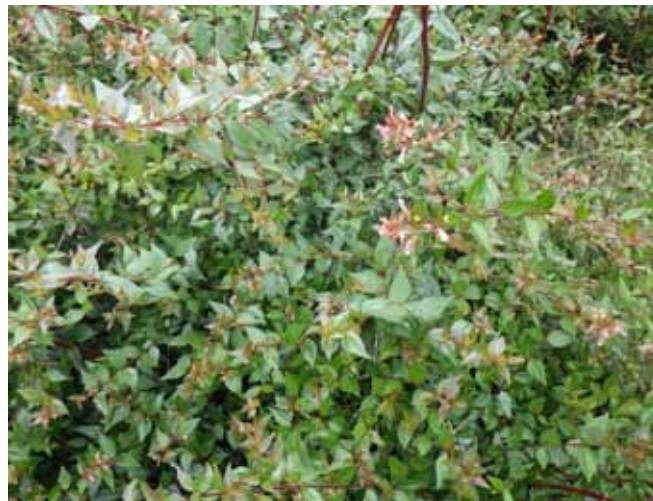
⑫アベリアの生育状況	退出用通路沿い	令和4年6月9日
------------	---------	----------

植栽地に対する枝葉の被度

100%

アベリアの生育状況は良好である。開花している個体も見られた。

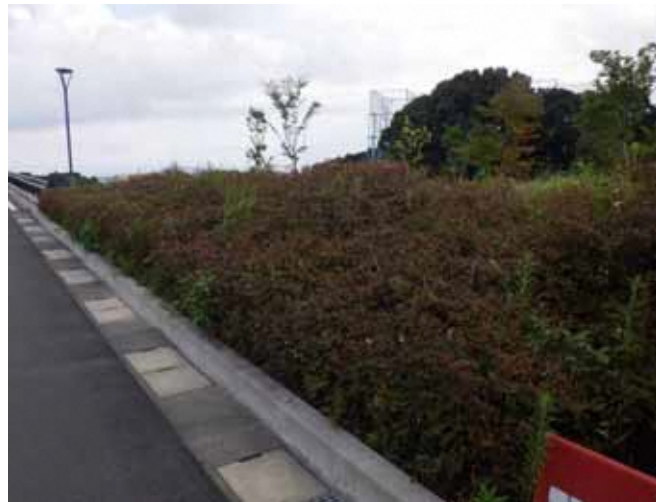
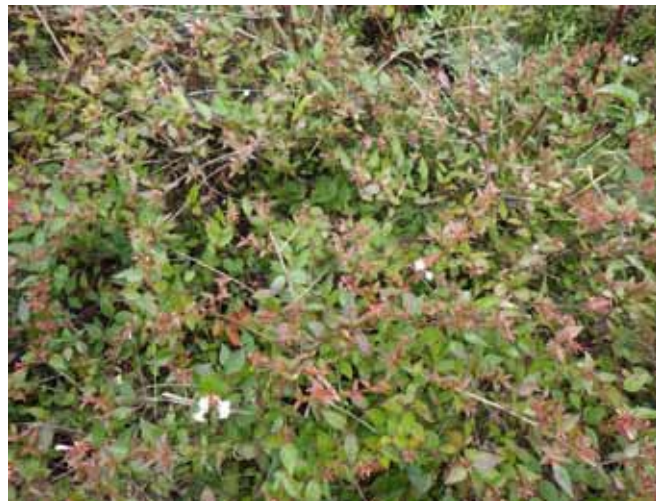
⑫アベリアの生育状況	退出用通路沿い	令和4年8月5日
------------	---------	----------

植栽地に対する枝葉の被度

95%

アベリアの生育状況は良好である。開花している個体も見られた。アメリカセンダングサなどの雑草が混じる。

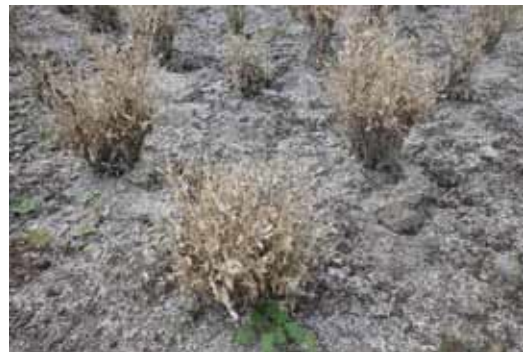
枯死した個体

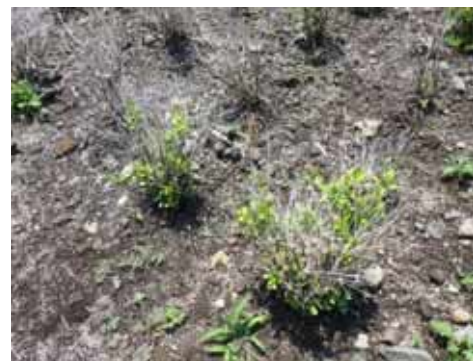
成長不良の個体

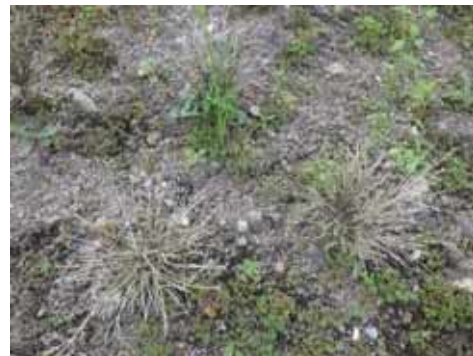
成長不良の個体

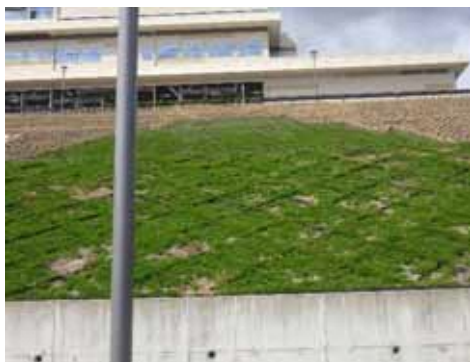
植栽地全景

植栽地に対する枝葉の被度 70%

植栽斜面上部の生育状況が劣勢であり、空地が見られる。

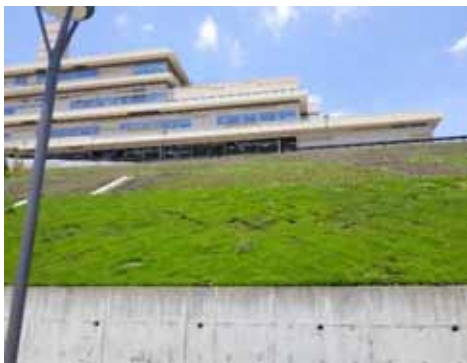
植栽地全景

植栽地に対する枝葉の被度 85%

植栽斜面上部の生育状況がやや劣勢であり、空地が見られる。

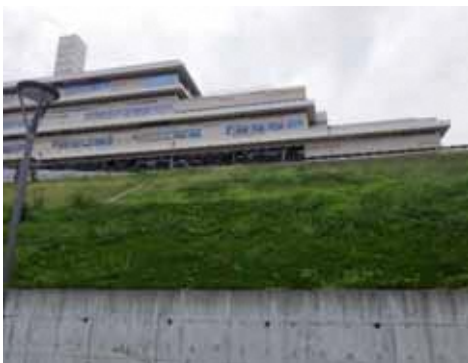
植栽地全景

植栽地に対する枝葉の被度 60%

植栽斜面上部の生育状況がやや劣勢である。メヒシバなどの雑草が繁茂している。

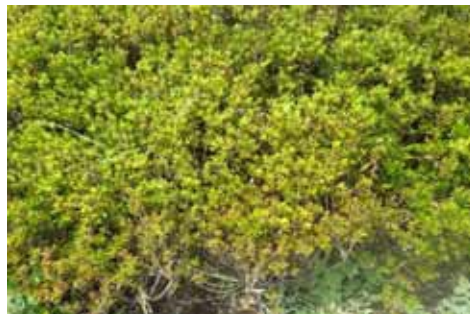
所々に、葉が茶色い個体が見られる。

葉が茶色いサツキツツジ

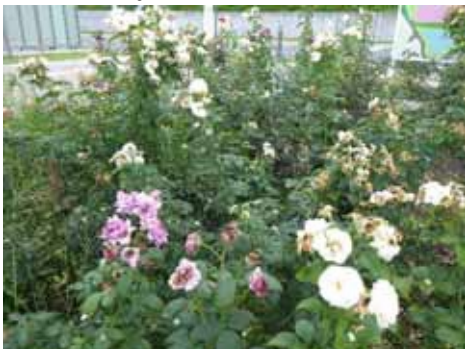
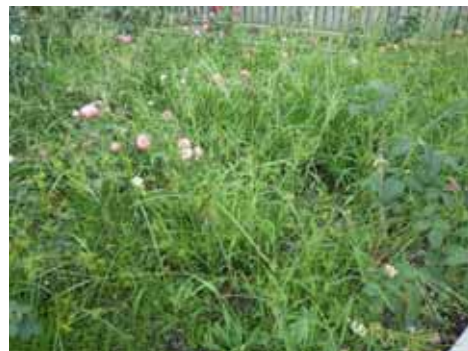
バラの生育状況は良好である。開花している品種も見られた。メヒシバ、カヤツリグサ科の雑草が間に生えてきている。

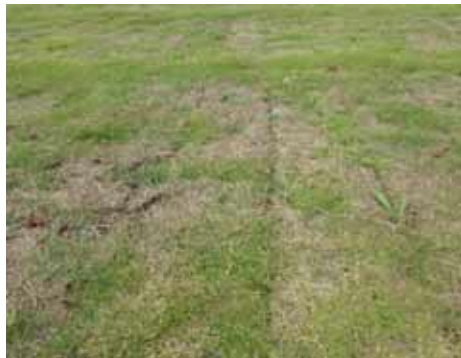
植栽地に対する葉の被度 60%  
(40%枯損)

枯損個所の様子

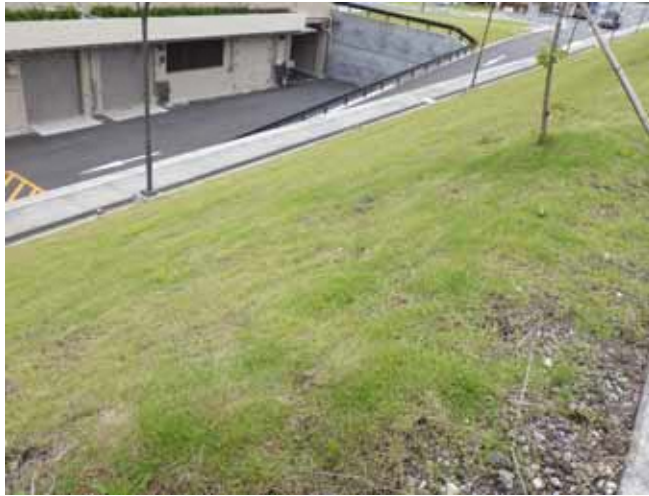
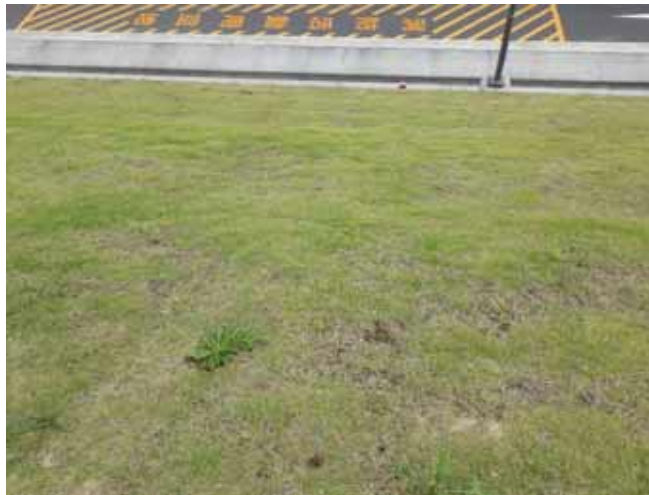
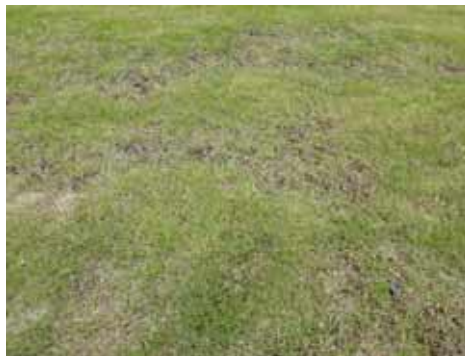
ノシバの生育状況	北側法面	令和4年6月9日
----------	------	----------

植栽地に対する葉の被度 90%  
(10%枯損)

生育の様子

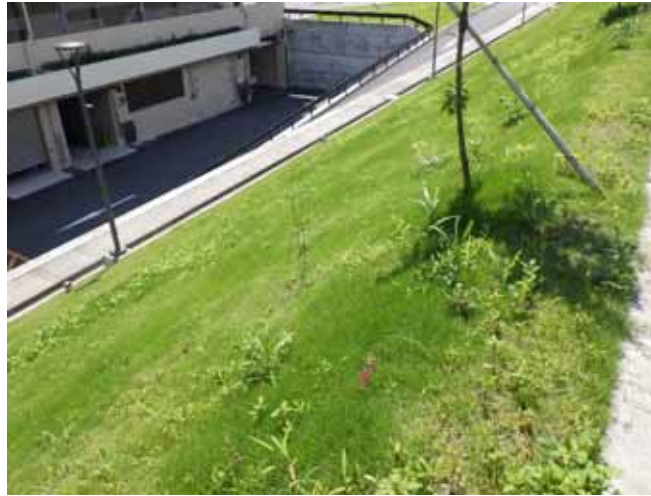
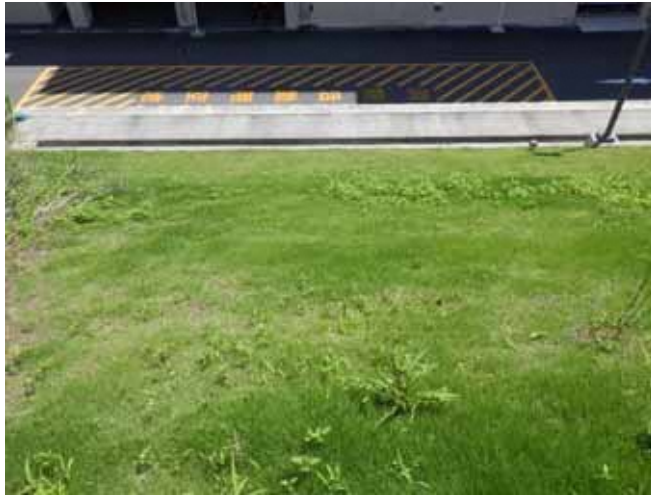
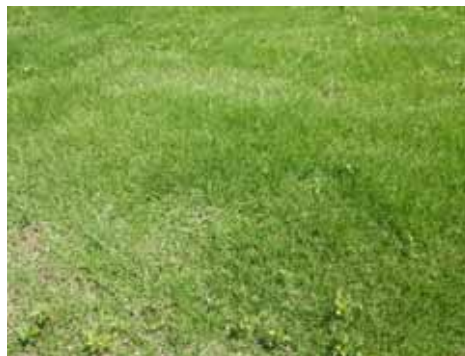
ノシバの生育状況	北側法面	令和4年8月5日
----------	------	----------

植栽地に対する葉の被度 90%  
(5%枯損、5%雑草)

生育の様子。一部に雑草が侵入してきている。

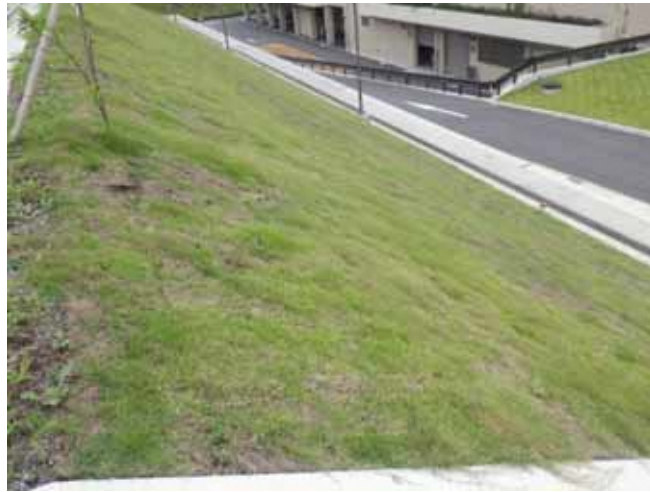
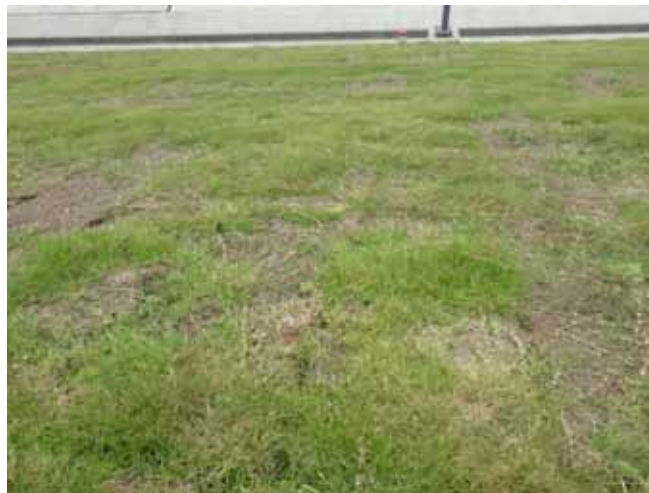
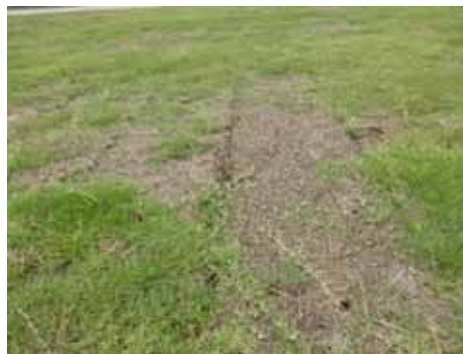
ノシバの生育状況	北側法面	令和3年9月6日
----------	------	----------

植栽地に対する葉の被度 60%  
(40%枯損)

枯損個所の様子

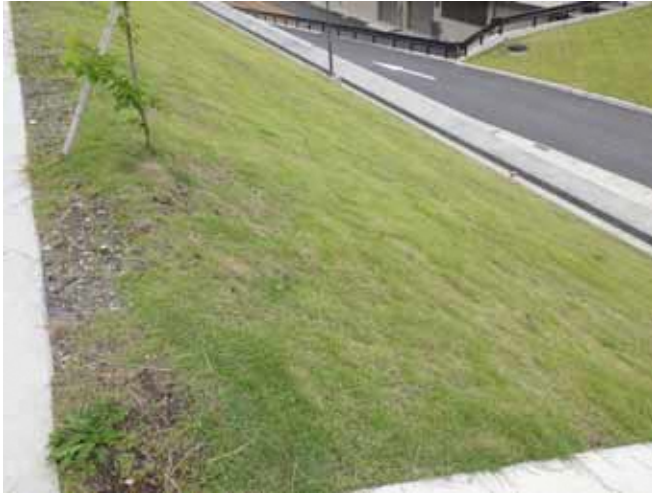
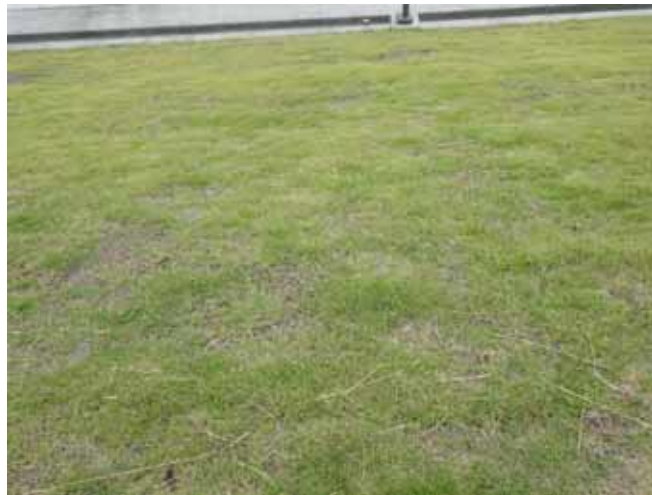
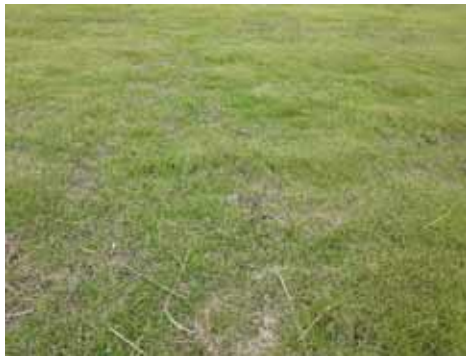
ノシバの生育状況	北側法面	令和4年6月9日
----------	------	----------

植栽地に対する葉の被度 90%  
(10%枯損)

生育の様子

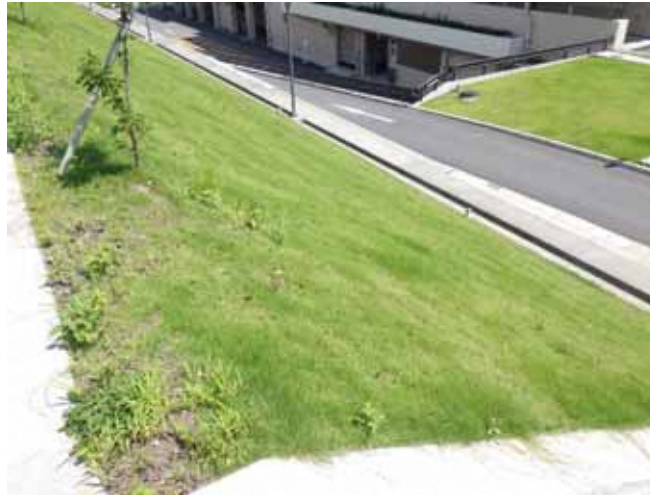
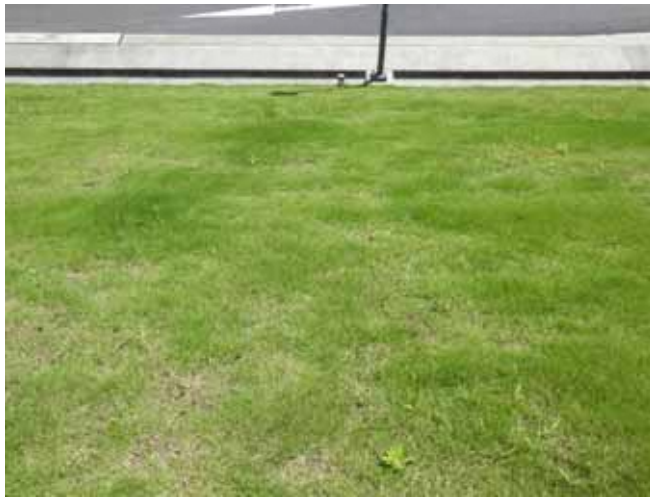
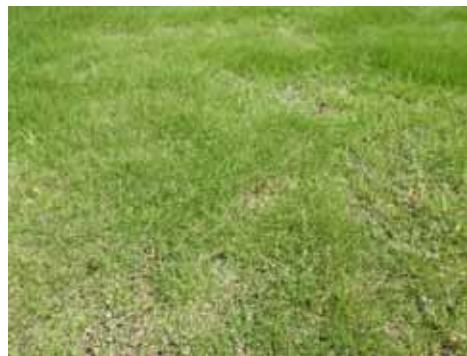
ノシバの生育状況	北側法面	令和4年8月5日
----------	------	----------

植栽地に対する葉の被度 95%  
(5%枯損)

生育の様子

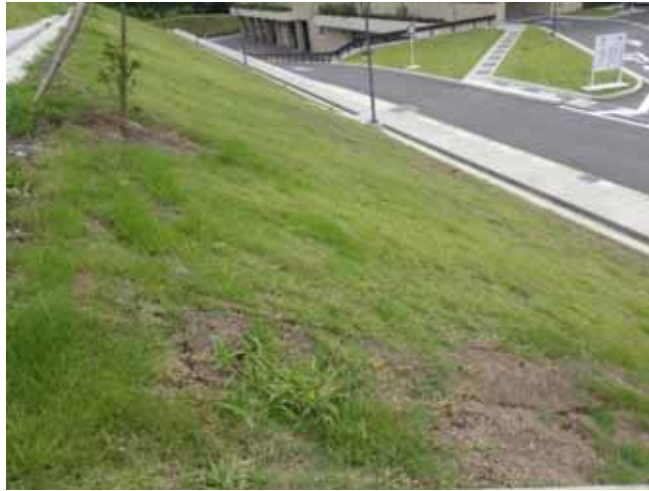
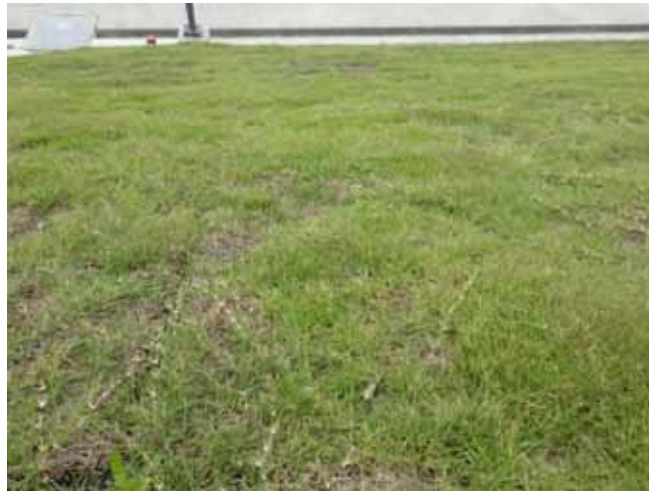
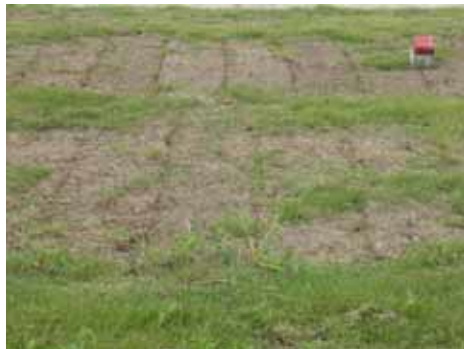
ノシバの生育状況	北側法面	令和3年9月6日
----------	------	----------

植栽地に対する葉の被度 60%  
(40%枯損)

枯損個所の様子

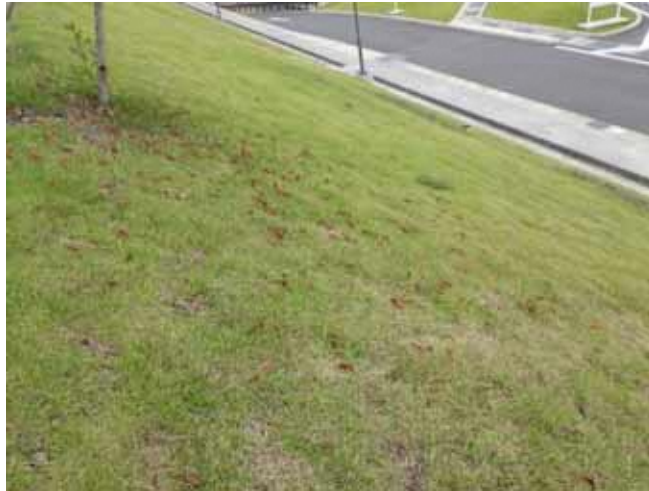
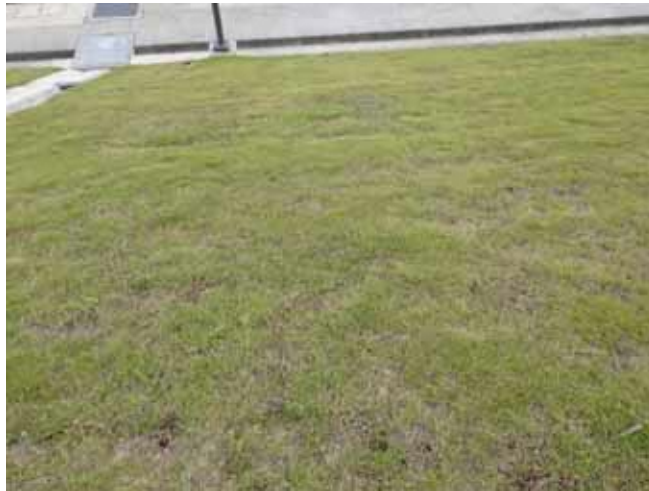
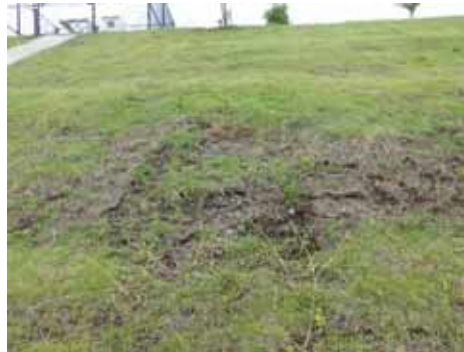
ノシバの生育状況	北側法面	令和4年6月9日
----------	------	----------

植栽地に対する葉の被度 80%  
(20%枯損)

枯損個所の様子

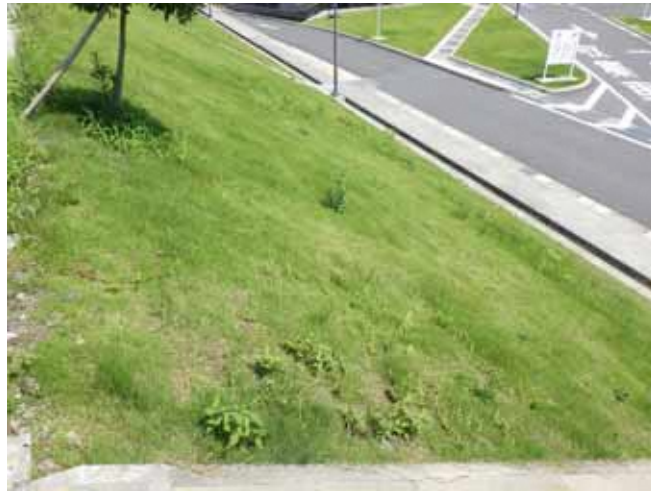
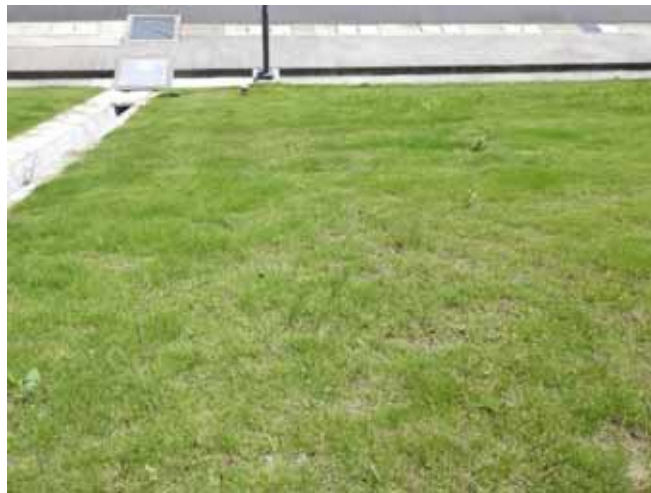
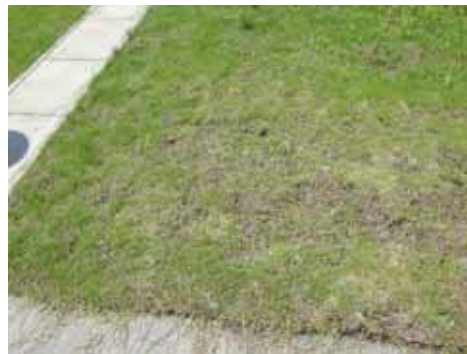
ノシバの生育状況	北側法面	令和4年8月5日
----------	------	----------

植栽地に対する葉の被度 80%  
(20%枯損)

枯損個所の様子

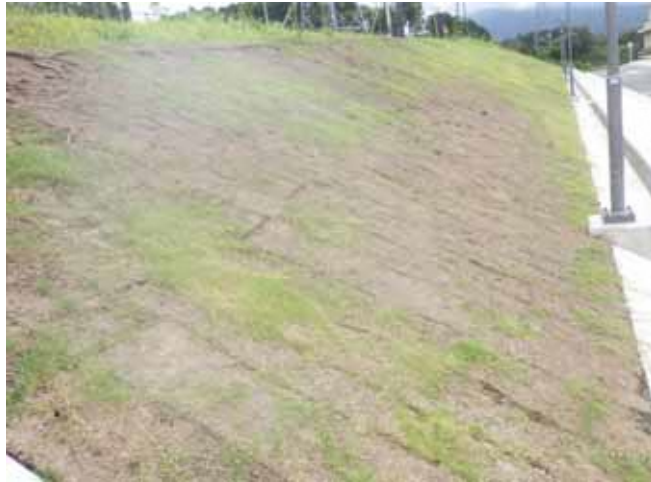
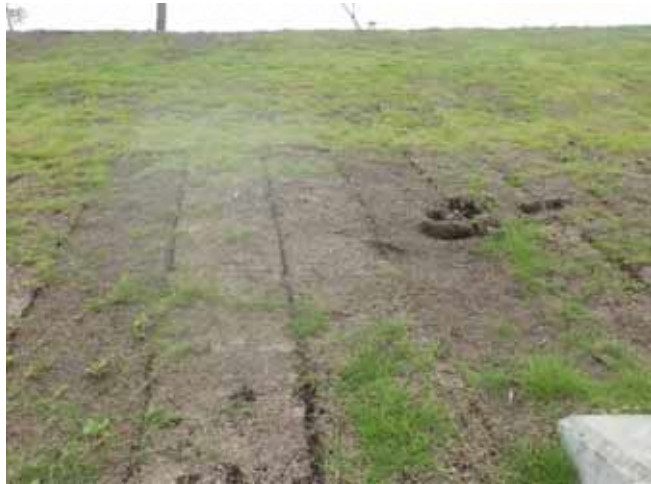
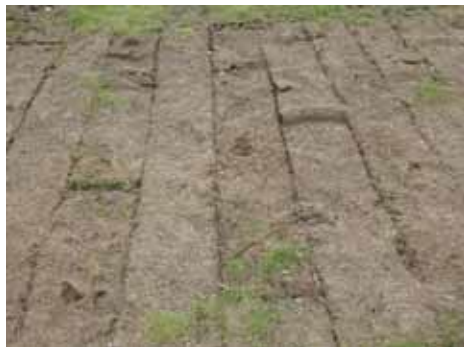
ノシバの生育状況	北側法面	令和3年9月6日
----------	------	----------

植栽地に対する葉の被度 30%  
(70%枯損)

枯損個所の様子

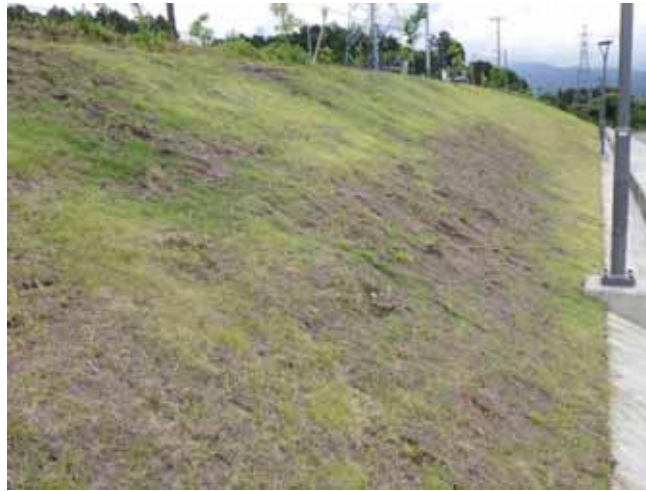
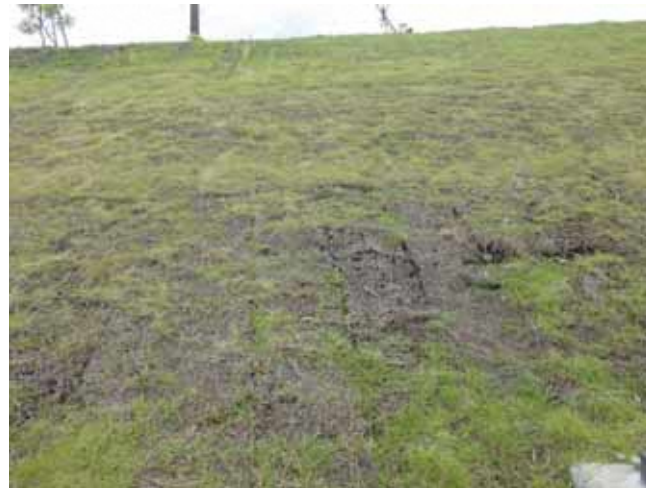
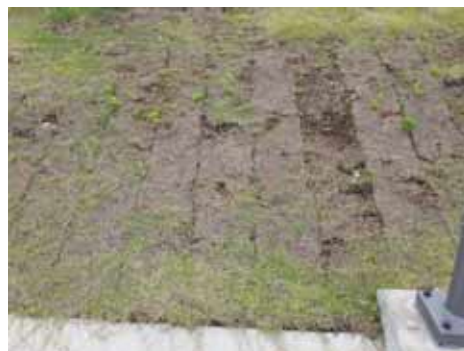
ノシバの生育状況	北側法面	令和4年6月9日
----------	------	----------

植栽地に対する葉の被度 60%  
(40%枯損)

枯損個所の様子
