## 資料6. 植物（植栽樹種）調査結果

### 1. 調査結果

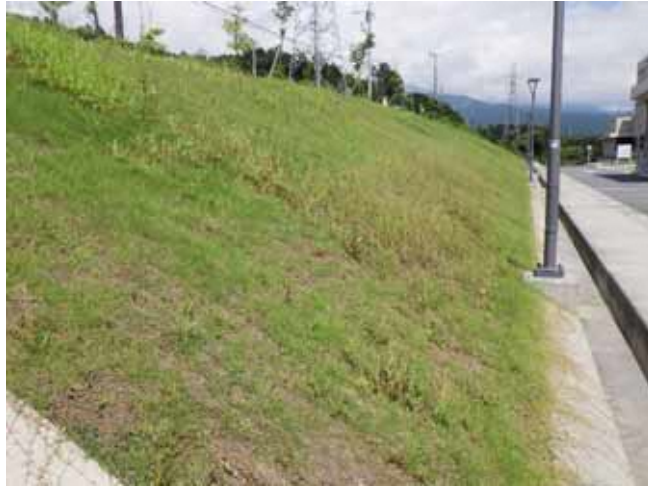
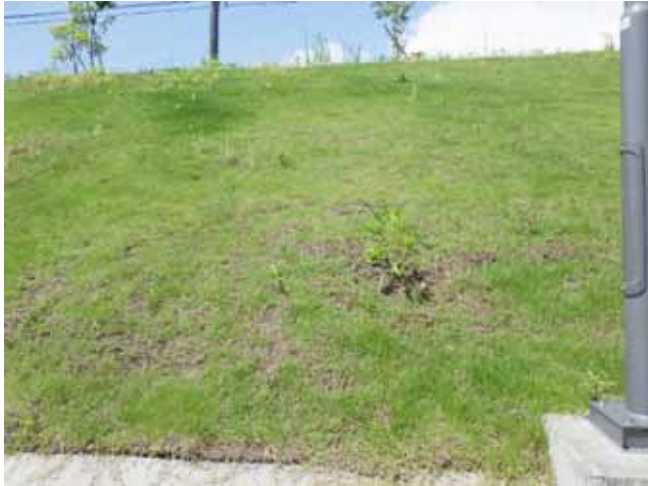
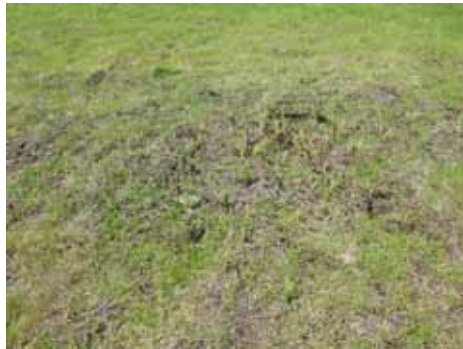
ノシバの生育状況	北側法面	令和4年8月5日
----------	------	----------

植栽地に対する葉の被度 75%  
(25%枯損)

枯損個所の様子

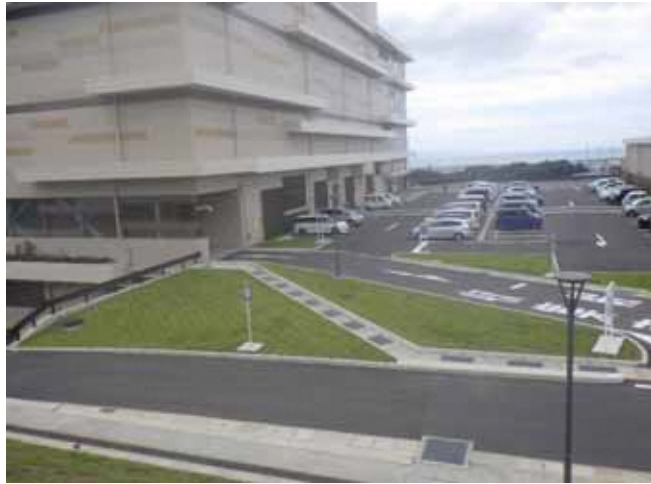
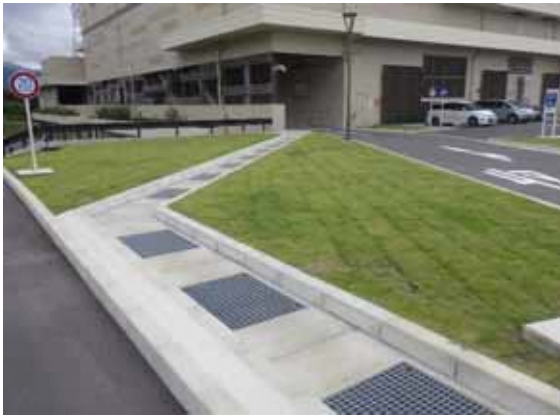
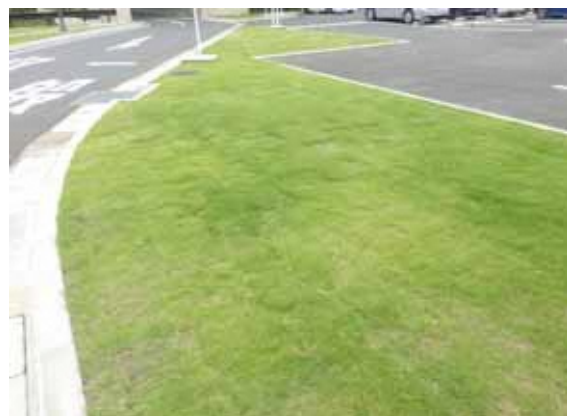
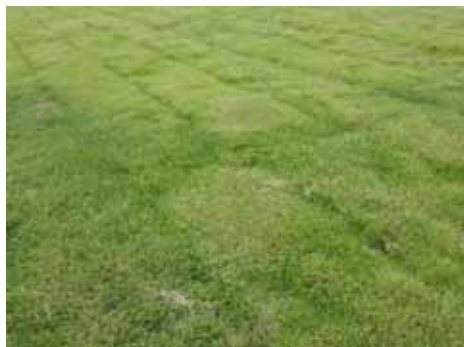
ノシバの生育状況	工場棟搬入口付近	令和3年9月6日
----------	----------	----------

植栽地に対する葉の被度 100%  
(0%枯損)

生育状況は良好である。

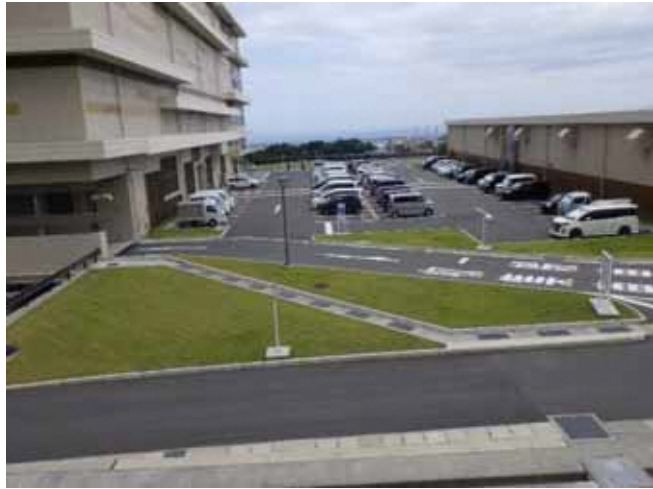
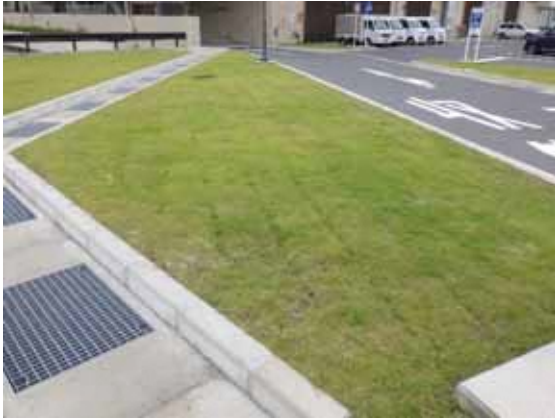
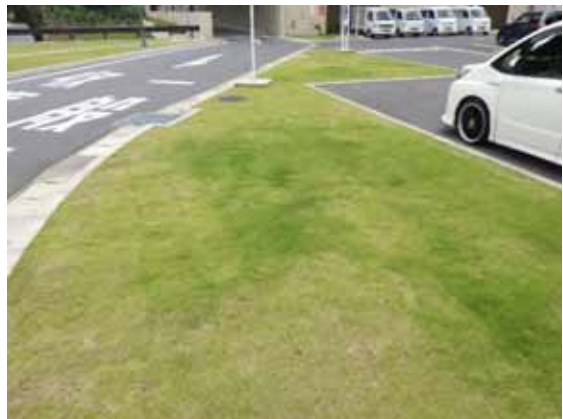
ノシバの生育状況	工場棟搬入口付近	令和4年6月9日
----------	----------	----------

植栽地に対する葉の被度 100%  
(0%枯損)

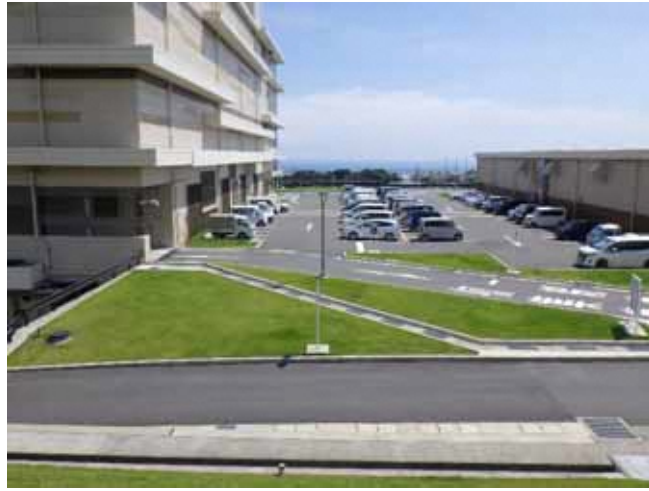
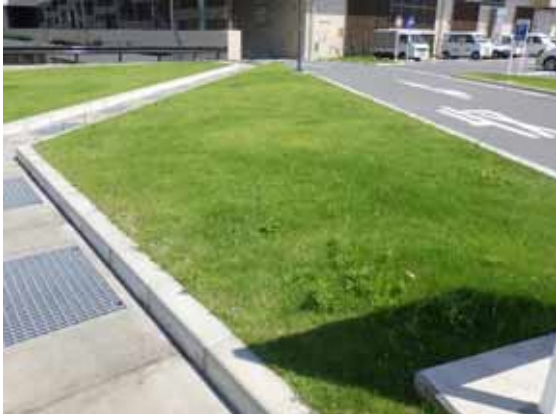
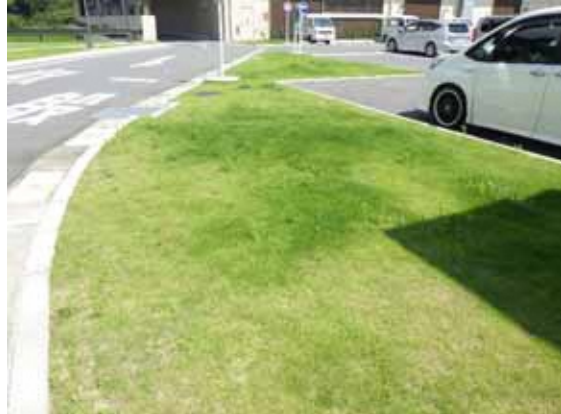
ノシバの生育状況	工場棟搬入口付近	令和4年8月5日
----------	----------	----------

植栽地に対する葉の被度 100%  
(0%枯損)

生育状況は良好である。

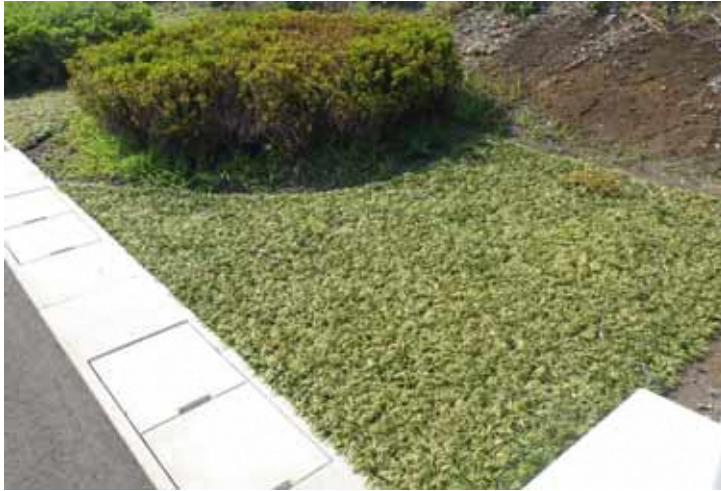
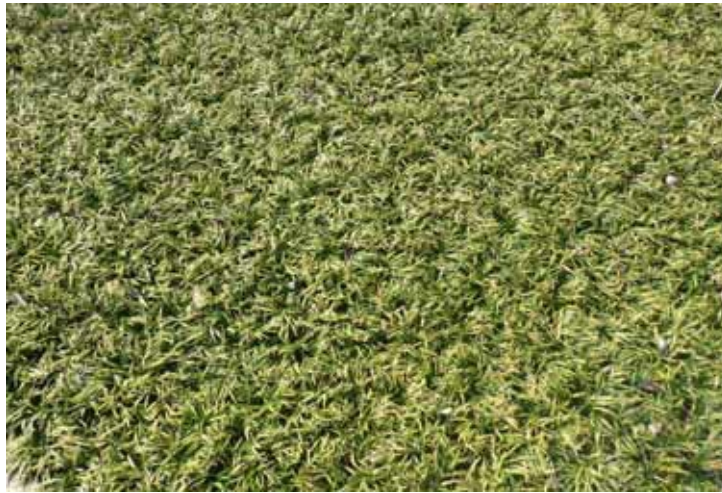
タマリユウの生育状況	搬入用通路付近低木植栽地	令和3年6月7日
------------	--------------	----------

植栽地に対する葉の被度 (0%枯損)	100%
-----------------------	------

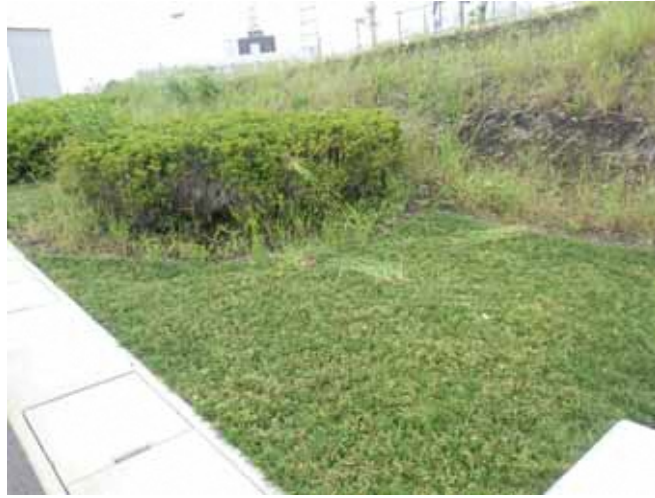
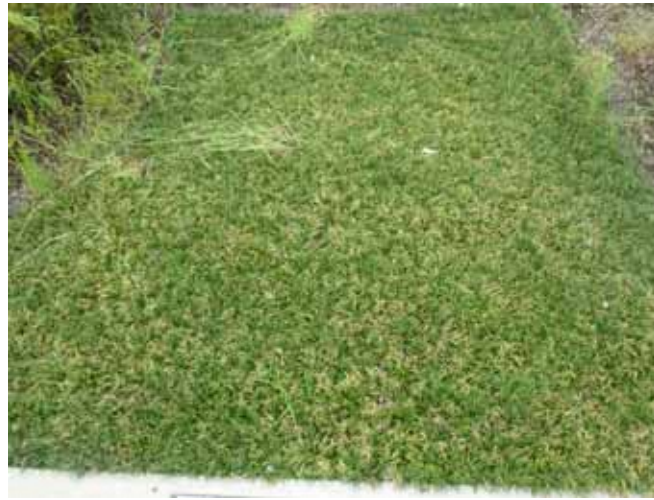
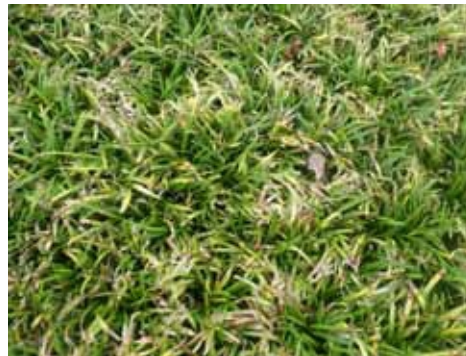
タマリユウの生育状況	搬入用通路付近低木植栽地	令和3年9月6日
------------	--------------	----------

植栽地に対する葉の被度 90%  
(10%枯損)

生育状況は良好であるが、少量の枯れが見られる。

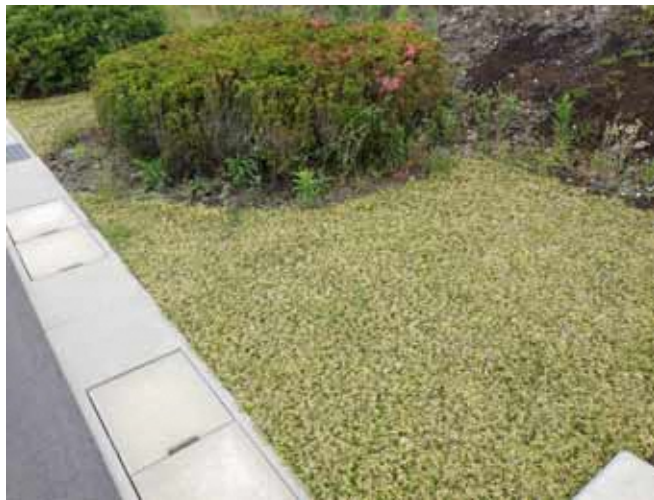
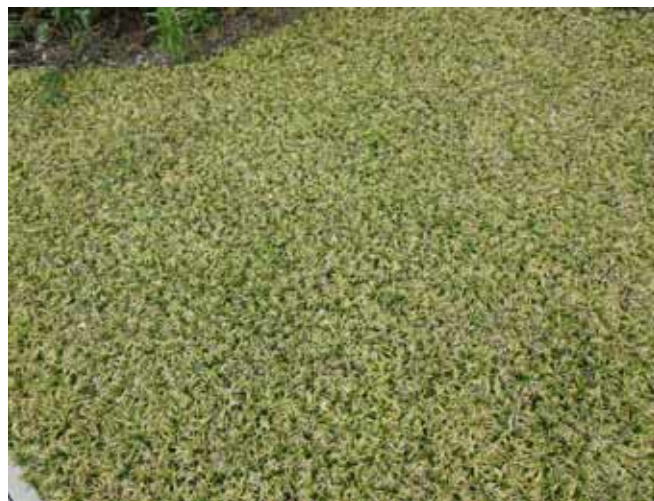
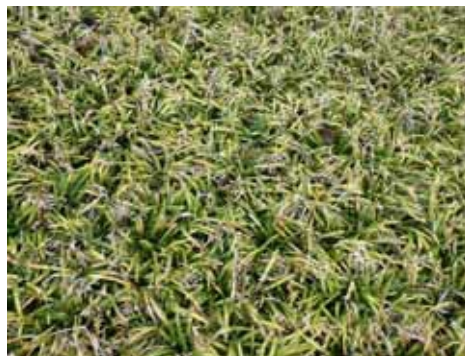
タマリユウの生育状況	搬入用通路付近低木植栽地	令和4年6月9日
------------	--------------	----------

植栽地に対する葉の被度 95%  
(5%枯損)

枯れた葉が混ざる。

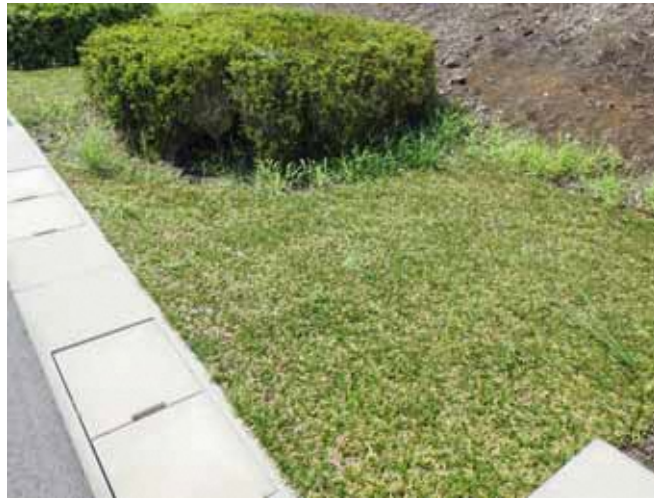
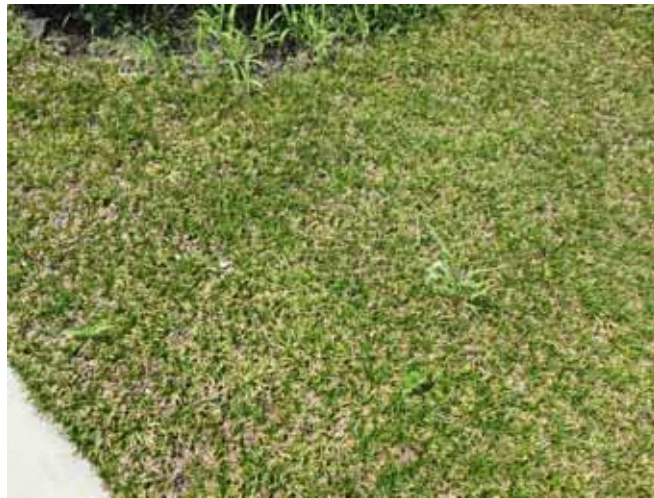
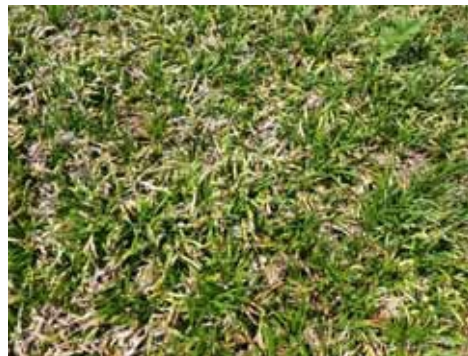
タマリユウの生育状況	搬入用通路付近低木植栽地	令和4年8月5日
------------	--------------	----------

植栽地に対する葉の被度 95%  
(5%枯損)

枯れた葉が混ざる。

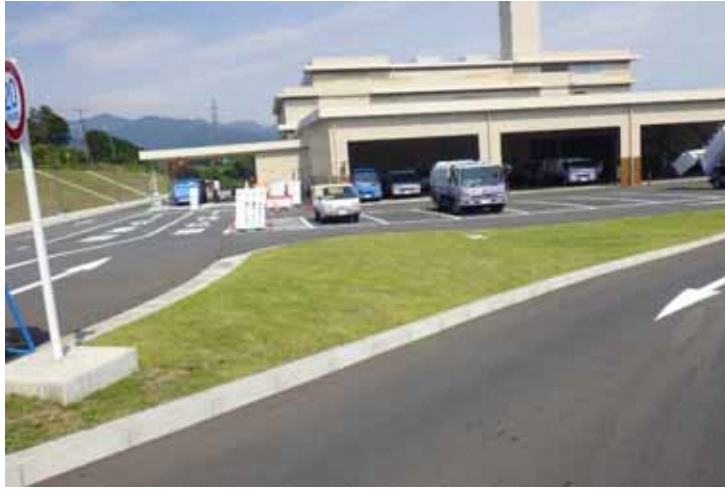
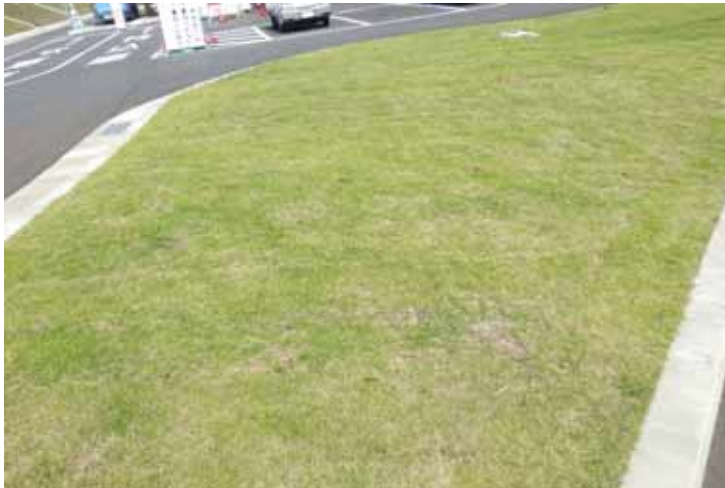
ノシバの生育状況	搬入・退出用通路間緑地	令和3年6月7日
----------	-------------	----------

植栽地に対する葉の被度 (5%枯損)	95%
-----------------------	-----

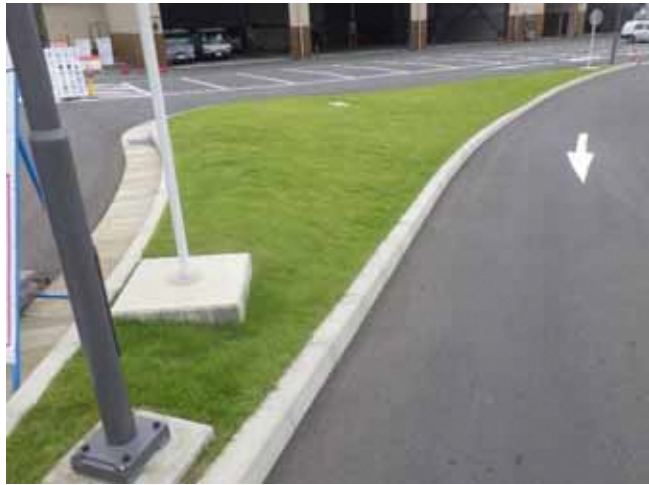
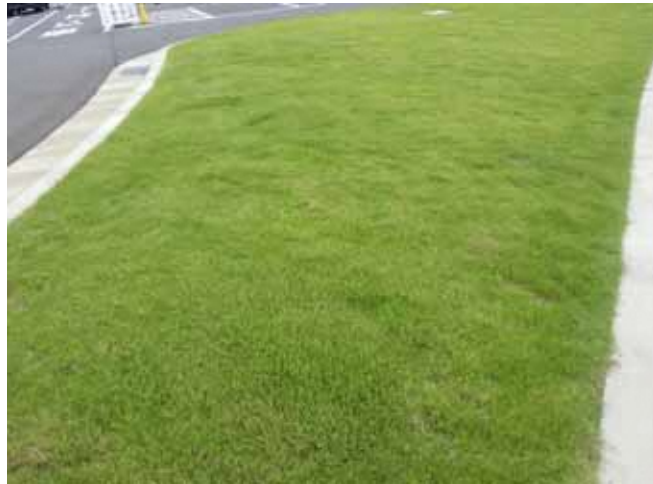
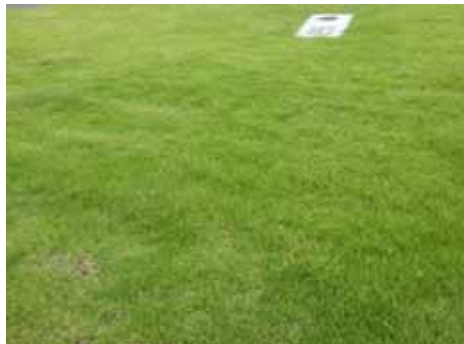
ノシバの生育状況	搬入・退出用通路間緑地	令和3年9月6日
----------	-------------	----------

植栽地に対する葉の被度 100%  
(0%枯損)

生育状況は良好である。

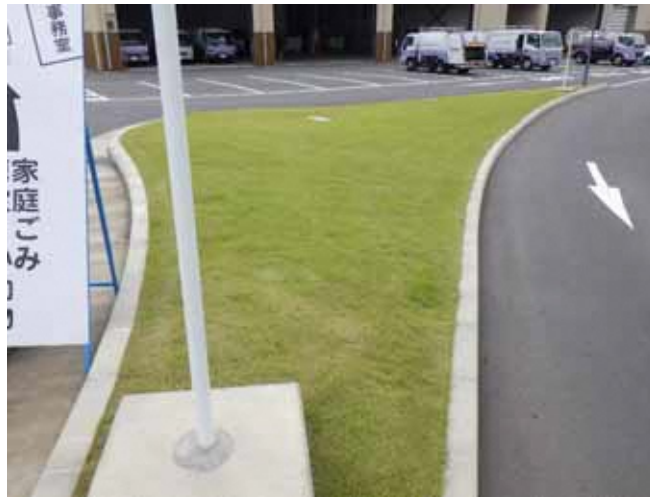
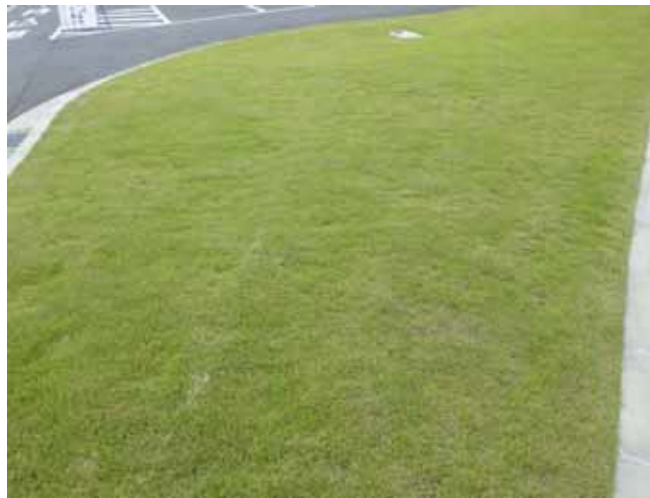
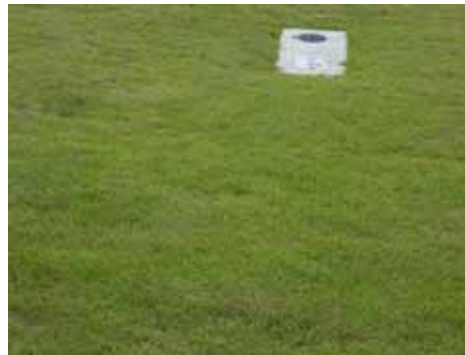
ノシバの生育状況	搬入・退出用通路間緑地	令和4年6月9日
----------	-------------	----------

植栽地に対する葉の被度 100%  
(0%枯損)

生育状況は良好である。

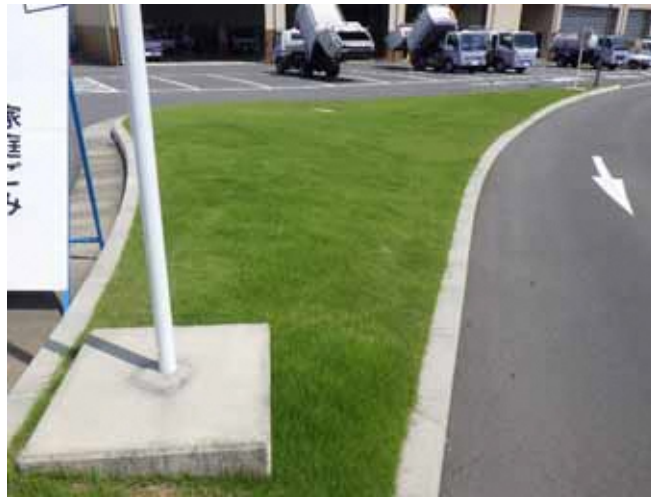
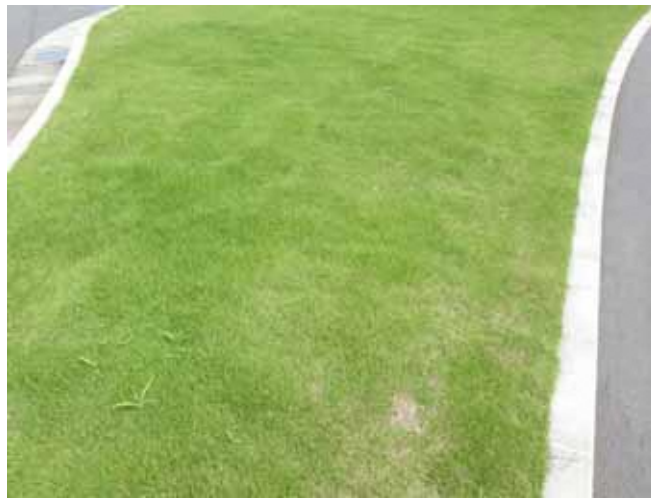
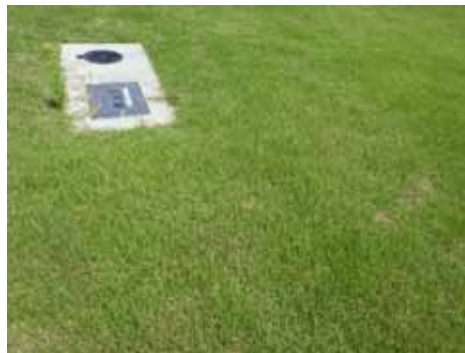
ノシバの生育状況	搬入・退出用通路間緑地	令和4年8月5日
----------	-------------	----------

植栽地に対する葉の被度 100%  
(0%枯損)

生育状況は良好である。

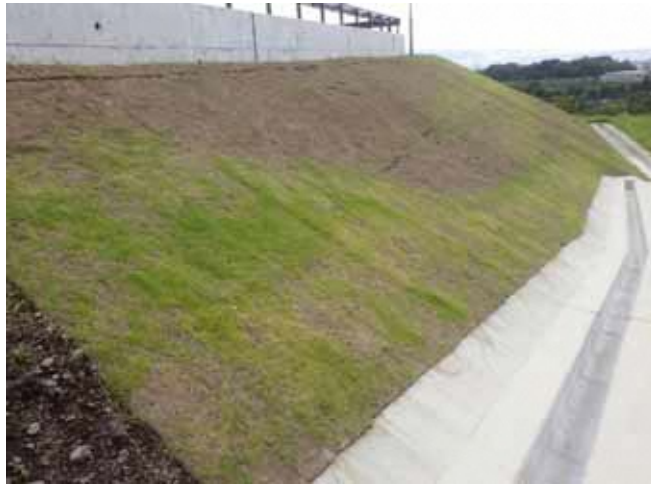
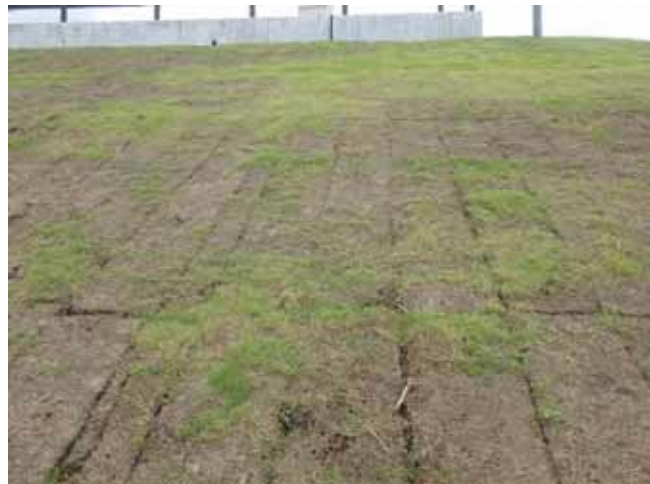
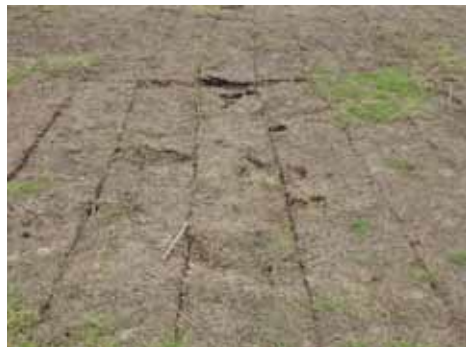
ノシバの生育状況	西側法面	令和3年9月6日
----------	------	----------

植栽地に対する葉の被度 40%  
(60%枯損)

枯損個所の様子

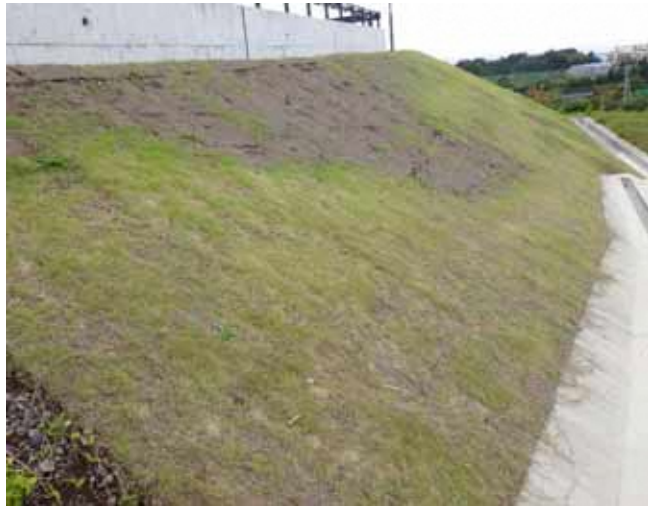
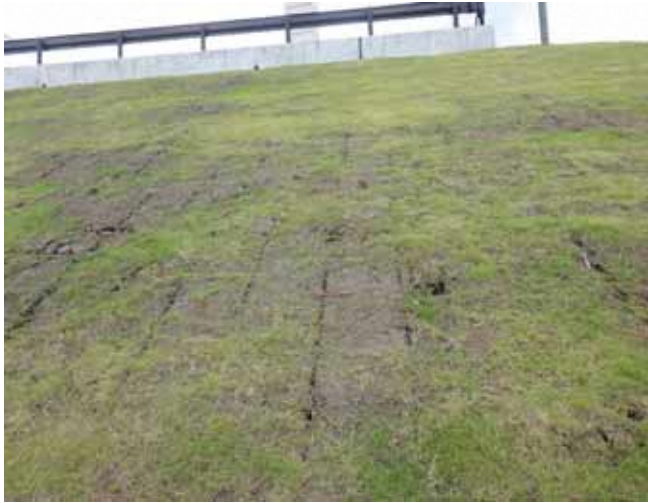
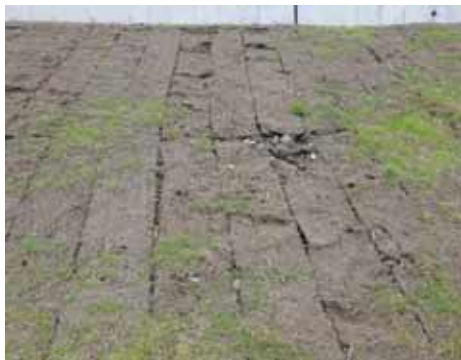
ノシバの生育状況	西側法面	令和4年6月9日
----------	------	----------

植栽地に対する葉の被度 60%  
(40%枯損)

枯損個所の様子

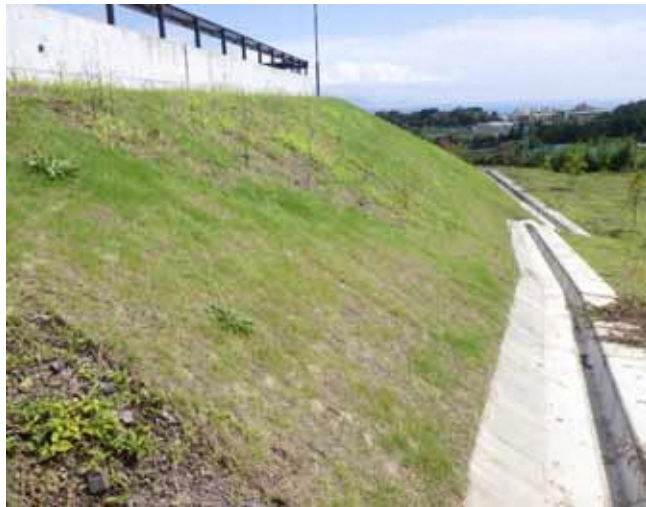
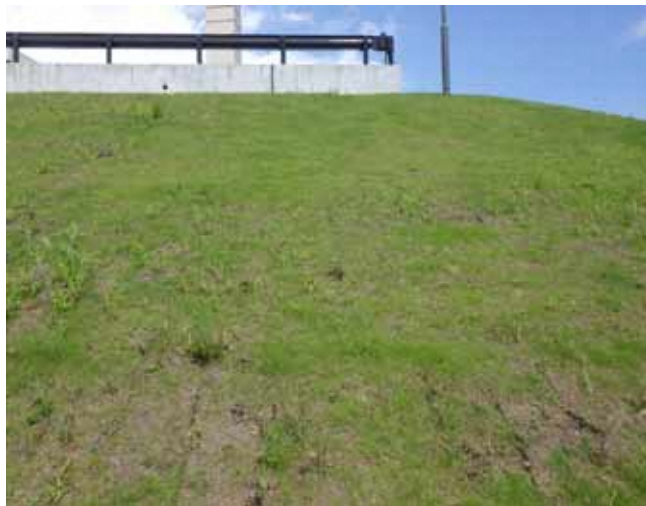
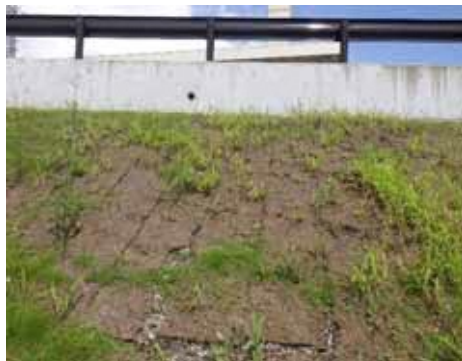
ノシバの生育状況	西側法面	令和4年8月5日
----------	------	----------

植栽地に対する葉の被度 65%  
(25%枯損、10%雑草)

枯損個所の様子。枯損箇所に雑草が侵入してきている。

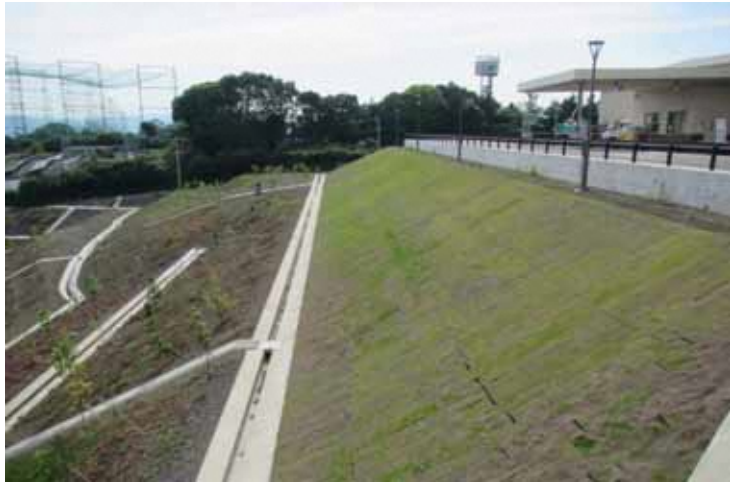
ノシバの生育状況	南側法面	令和3年6月7日
----------	------	----------

植栽地に対する葉の被度 (5%枯損)	95%
-----------------------	-----

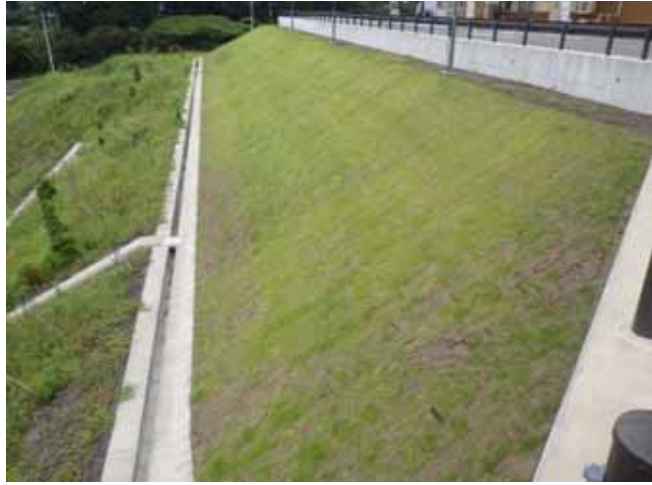
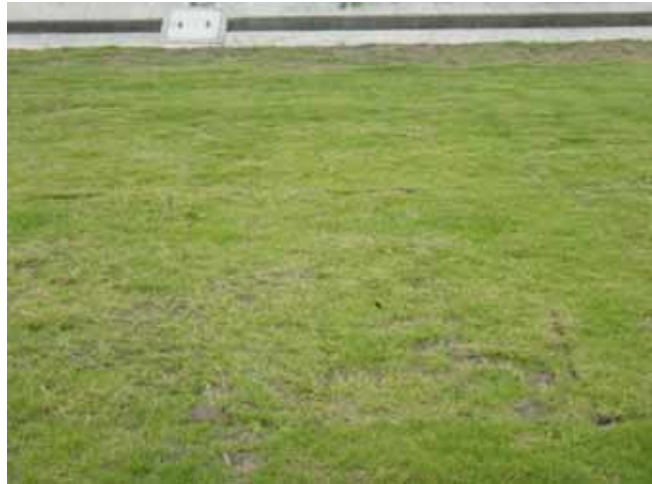
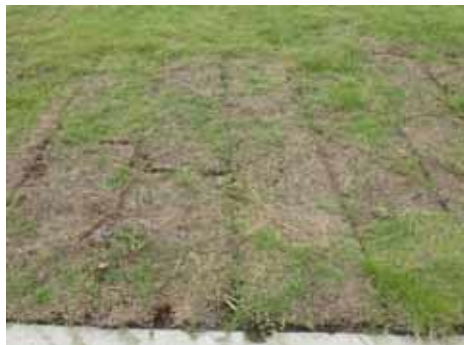
ノシバの生育状況	南側法面	令和3年9月6日
----------	------	----------

植栽地に対する葉の被度 70%  
(30%枯損)

一部に枯損個所が見られる。

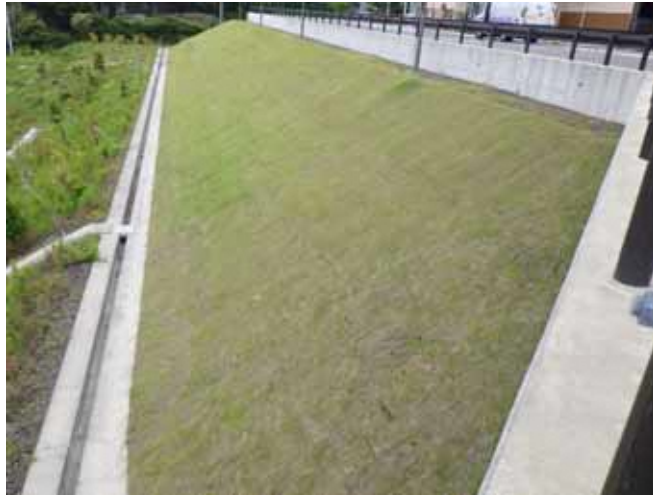
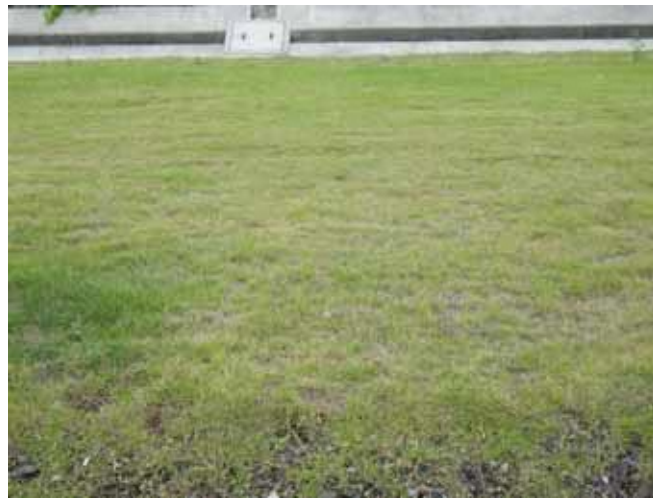
ノシバの生育状況	南側法面	令和4年6月9日
----------	------	----------

植栽地に対する葉の被度 90%  
(10%枯損)

一部に枯損個所が見られる。

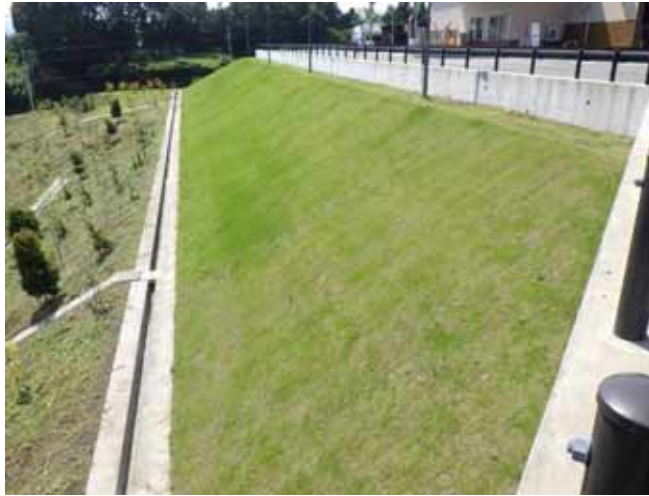
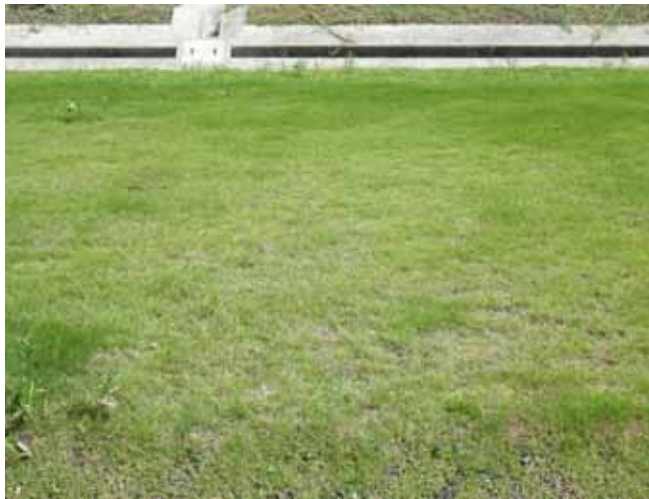
ノシバの生育状況	南側法面	令和4年8月5日
----------	------	----------

植栽地に対する葉の被度 90%  
(10%枯損)

一部に枯損箇所が見られる。

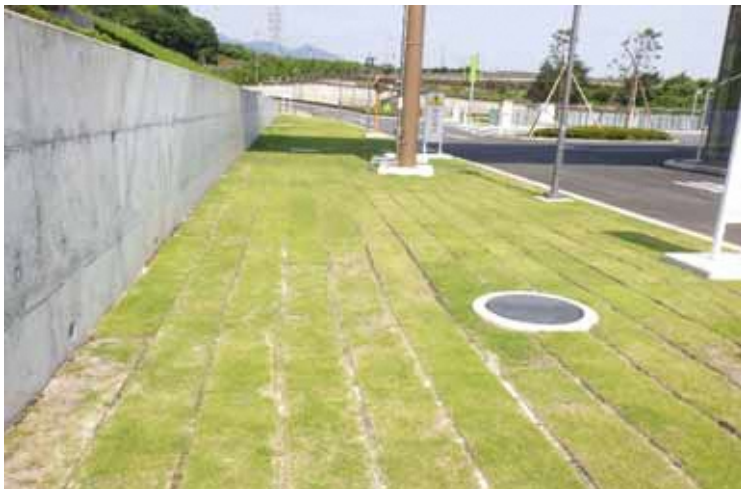
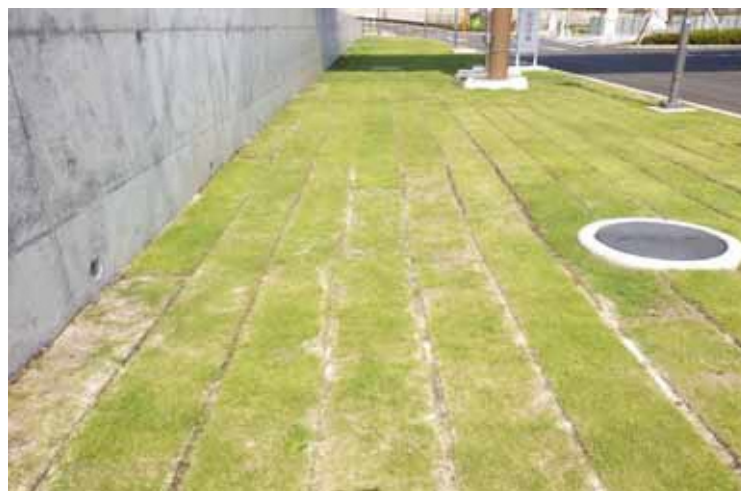
ノシバの生育状況	南門付近	令和3年6月7日
----------	------	----------

植栽地に対する葉の被度 (10%枯損)	90%
------------------------	-----

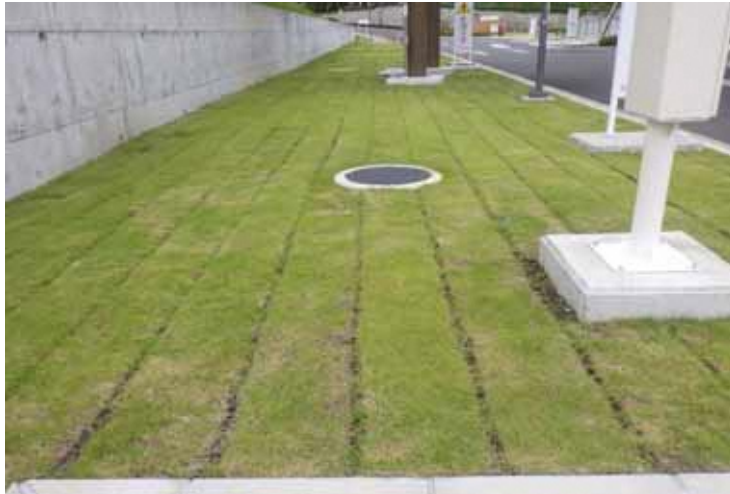
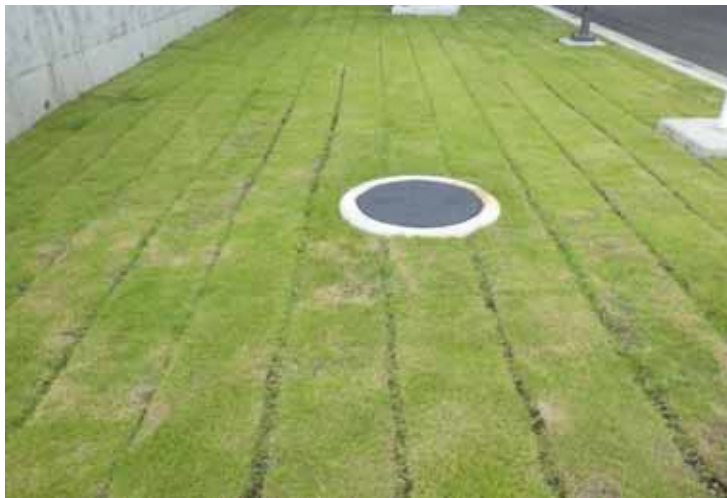
ノシバの生育状況	南門付近	令和3年9月6日
----------	------	----------

植栽地に対する葉の被度 95%  
(5%枯損)

生育状況は良好である。

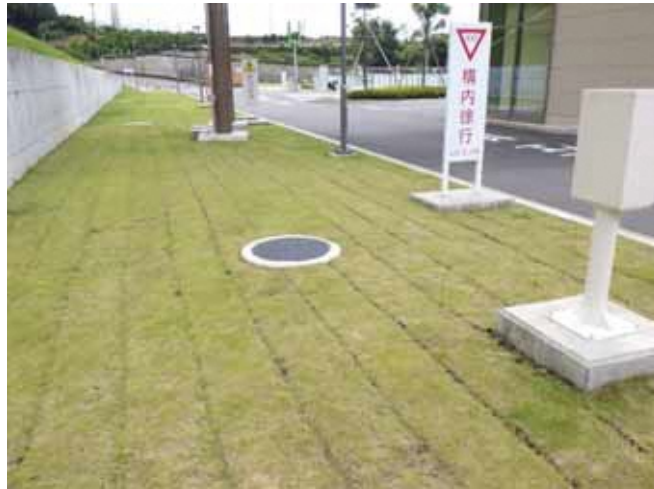
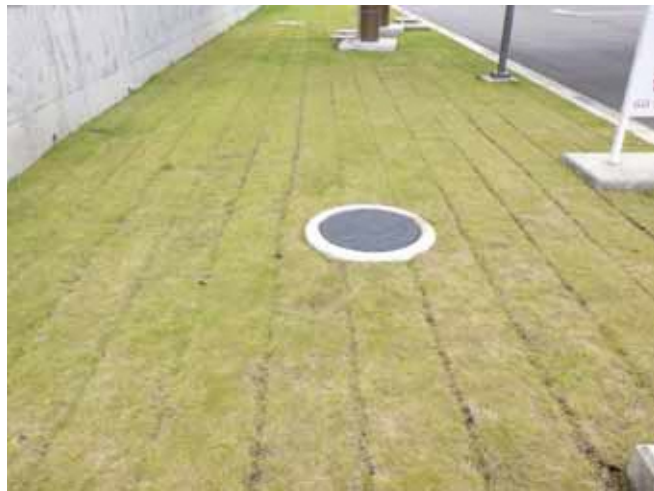
ノシバの生育状況	南門付近	令和4年6月9日
----------	------	----------

植栽地に対する葉の被度 95%  
(5%枯損)

生育状況は良好である。

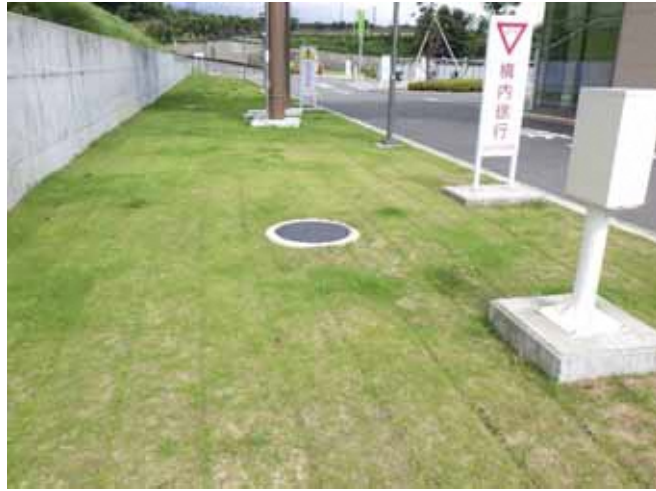
ノシバの生育状況	南門付近	令和4年8月5日
----------	------	----------

植栽地に対する葉の被度 90%  
(10%枯損)

一部枯れた芝が混じる。

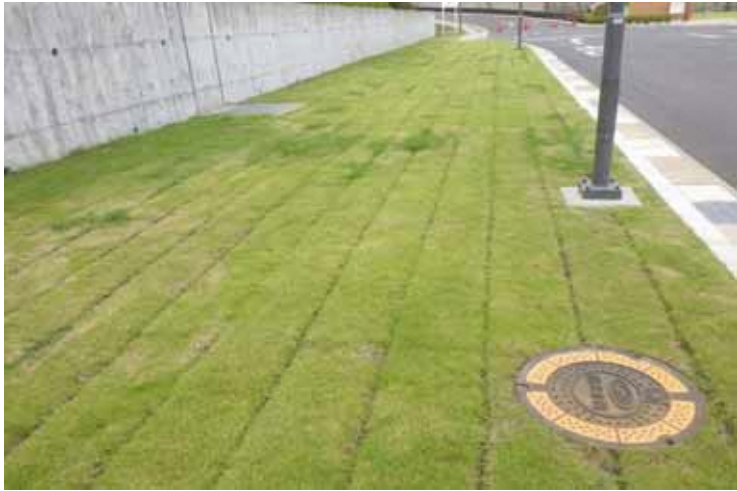
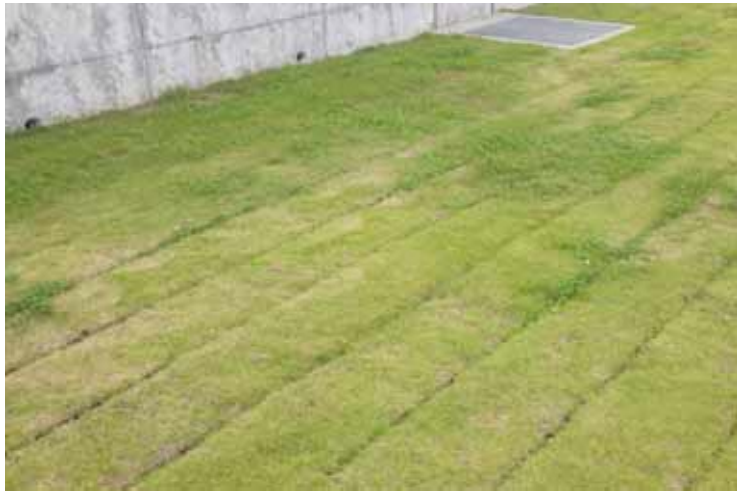
植栽地に対する葉の被度 90%  
(5%枯損 5%シロツメクサ)

少量だが芝地内にシロツメクサが見られる。

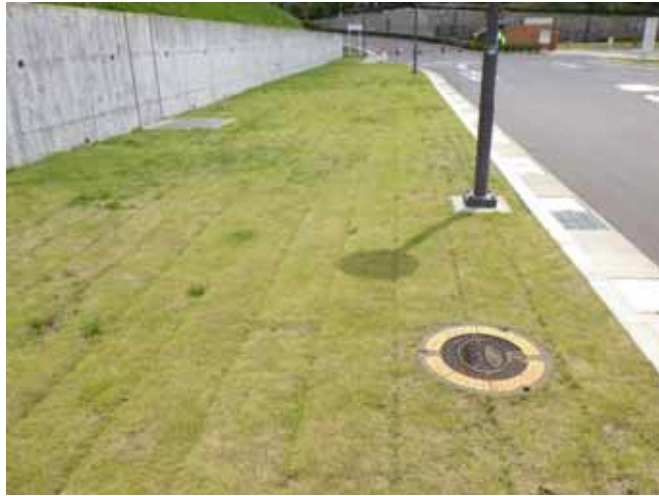
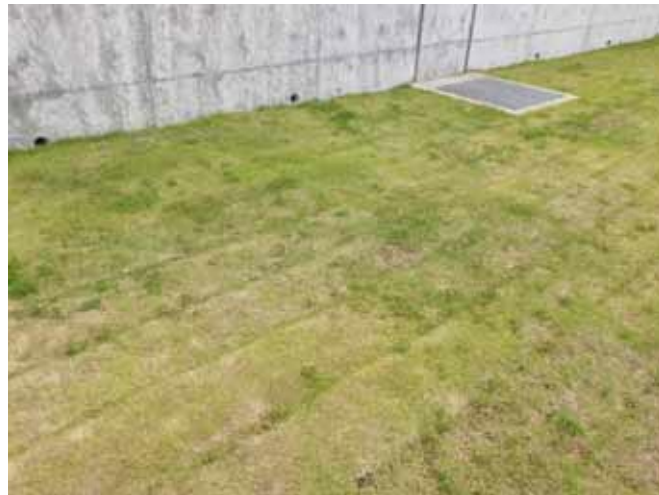
植栽地に対する葉の被度 95%  
(5%シロツメクサ)

少量だが芝地内にシロツメクサが見られる。

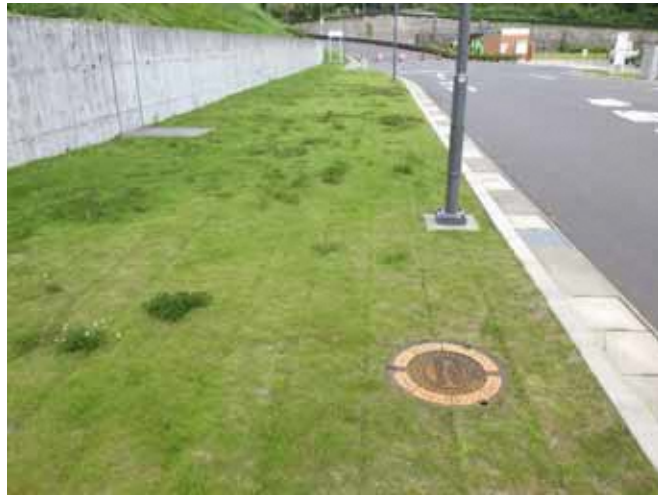
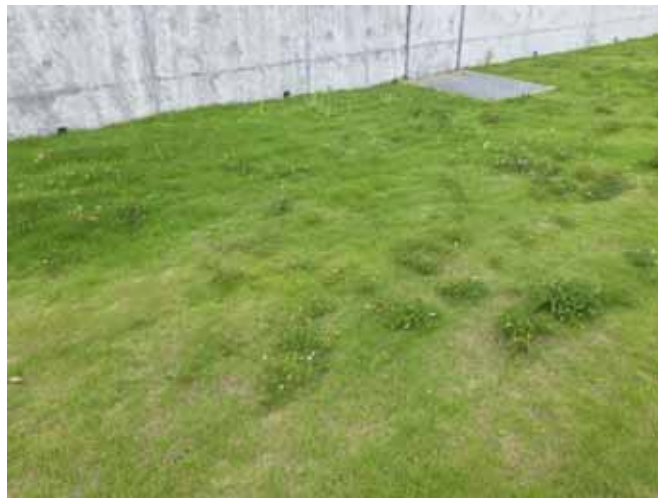
ノシバの生育状況	循環啓発棟梅園前	令和4年8月5日
----------	----------	----------

植栽地に対する葉の被度 85%  
(15%シロツメクサ)

芝地内にシロツメクサが見られ、2022年6月より割合が増加している。

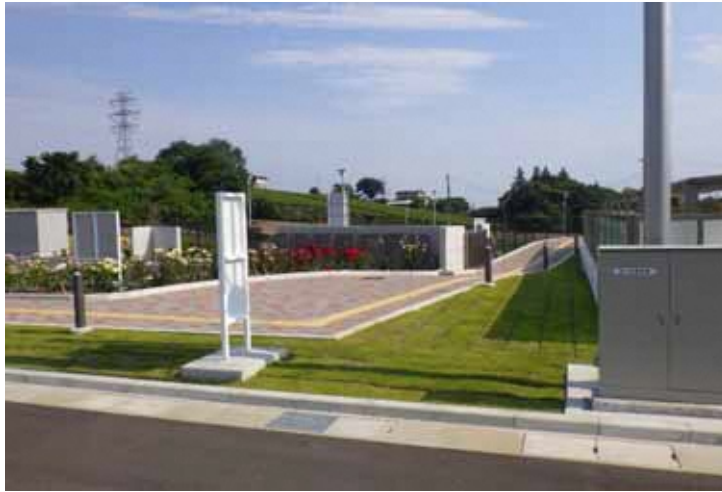
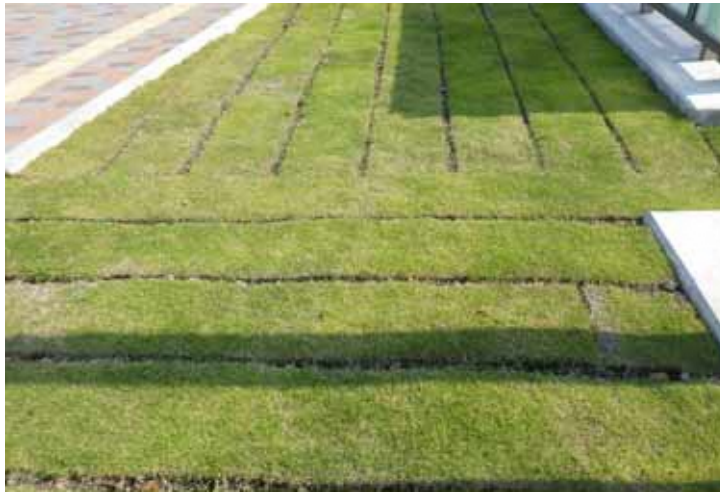
ノシバの生育状況	循環啓発棟バラ園傍	令和3年6月7日
----------	-----------	----------

植栽地に対する葉の被度 (5%枯損)	95%
-----------------------	-----

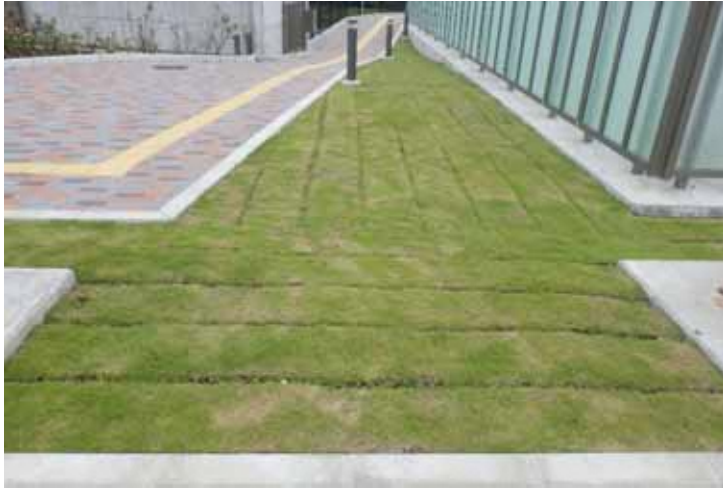
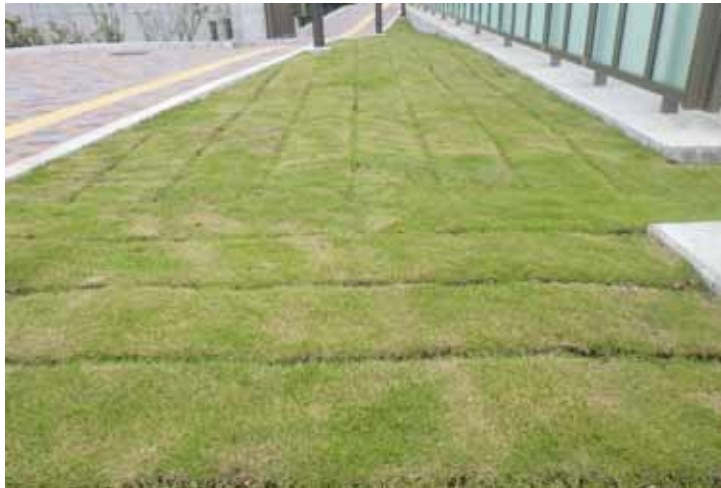
植栽地に対する葉の被度 100%  
(0%枯損)

生育状況は良好である。

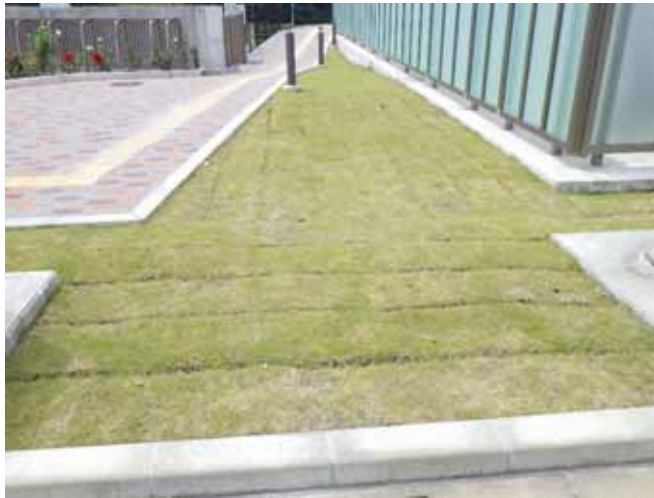
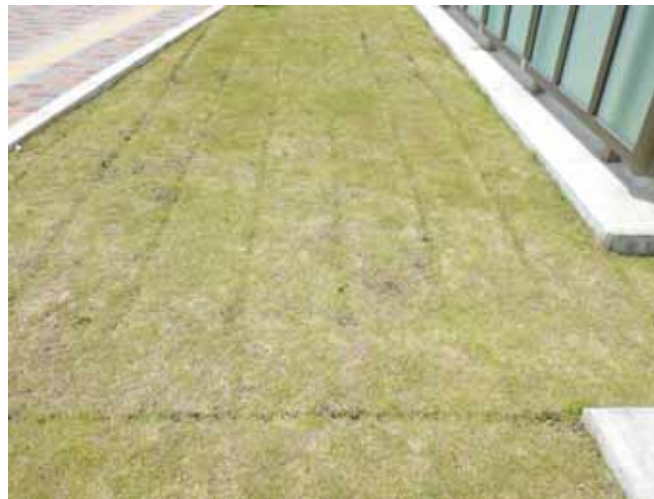
ノシバの生育状況	循環啓発棟バラ園傍	令和4年6月9日
----------	-----------	----------

植栽地に対する葉の被度 100%  
(0%枯損)

生育状況は良好である。

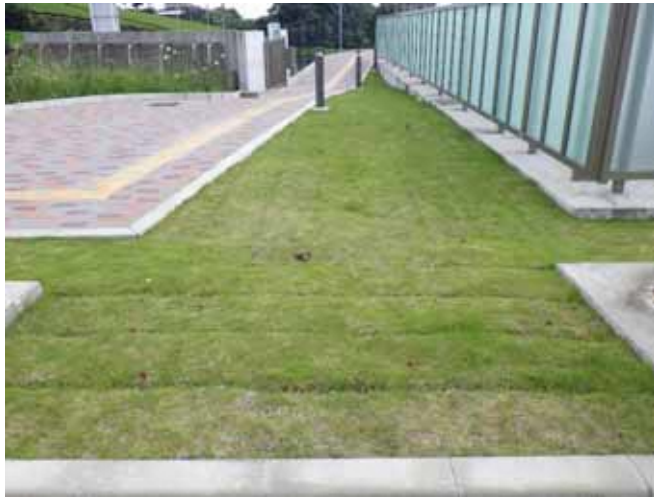
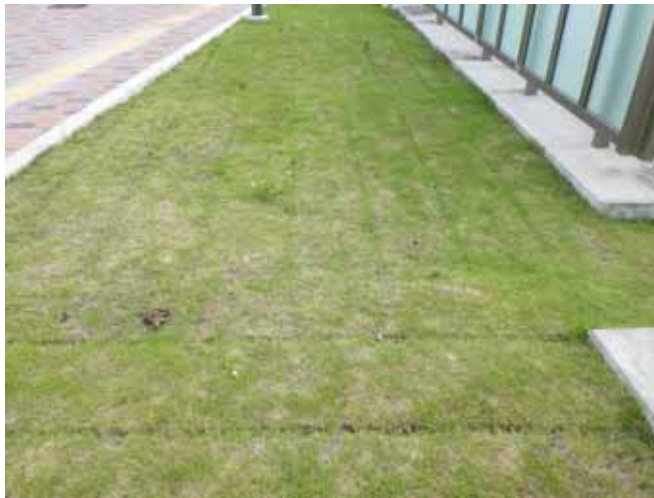
ノシバの生育状況	循環啓発棟バラ園傍	令和4年8月5日
----------	-----------	----------

植栽地に対する葉の被度 95%  
(5%枯損)

生育状況は良好であるが、一部に枯損箇所が見られる。

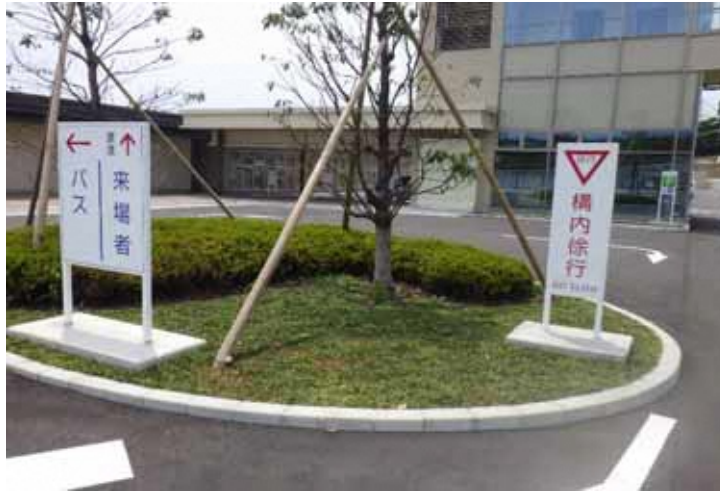
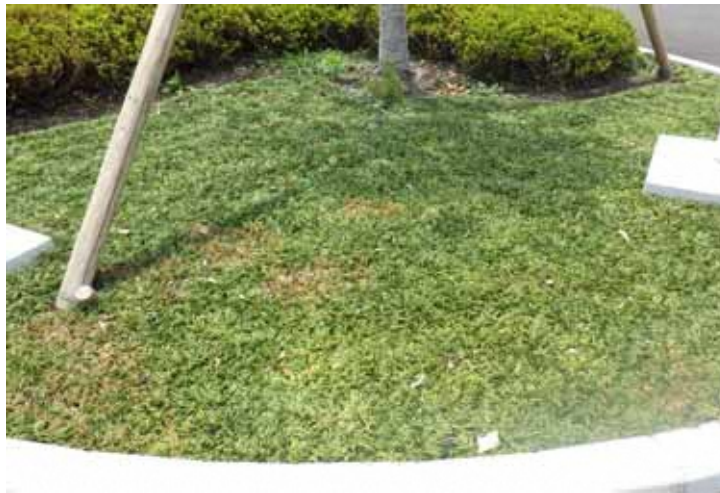
タマリユウの生育状況	シンボルツリー植栽地	令和3年6月7日
------------	------------	----------

植栽地に対する葉の被度 (5%枯損)	95%
-----------------------	-----
