## 資料6. 植物（植栽樹種）調査結果

### 1. 調査結果

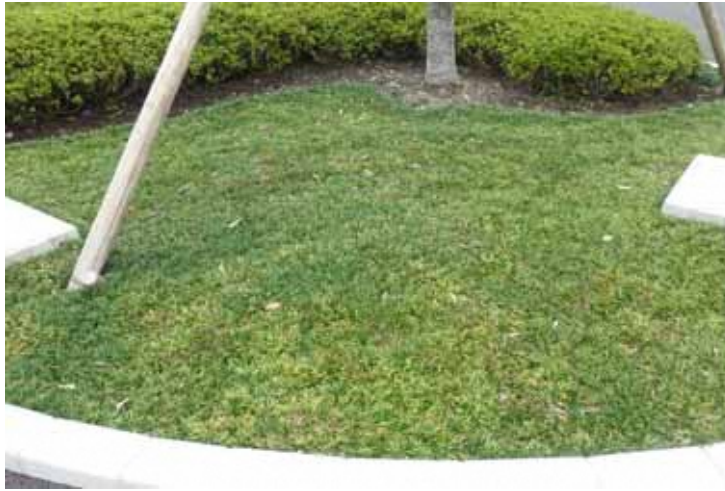
近景

植栽地に対する葉の被度 95%  
(5%枯損)

生育状況は良好である。

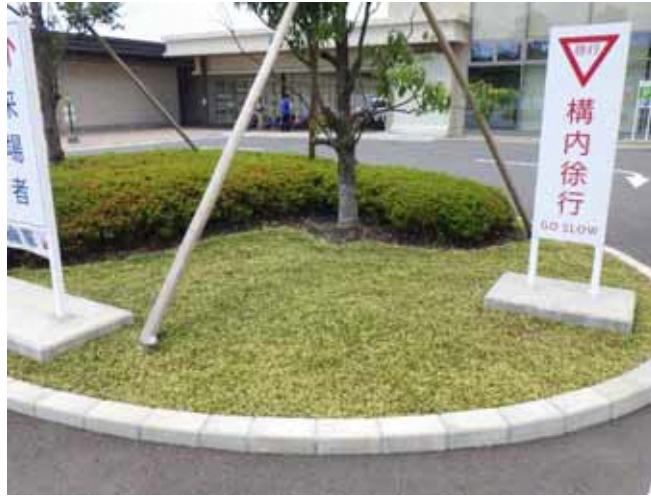
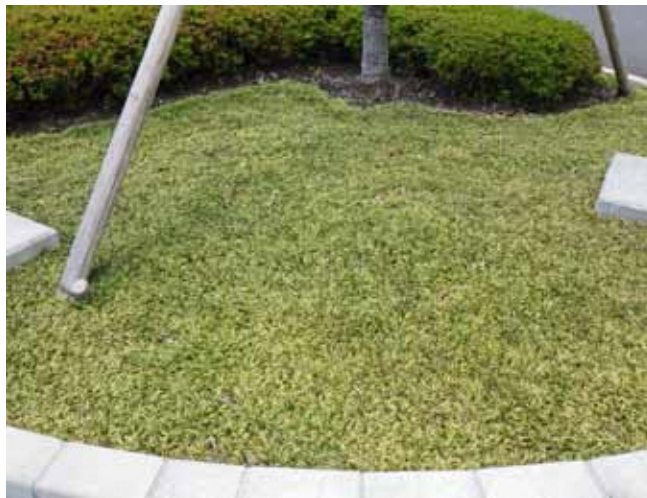
タマリユウの生育状況	シンボルツリー植栽地	令和4年6月9日
------------	------------	----------

植栽地に対する葉の被度 100%  
(0%枯損)

枯れた葉が混ざる。

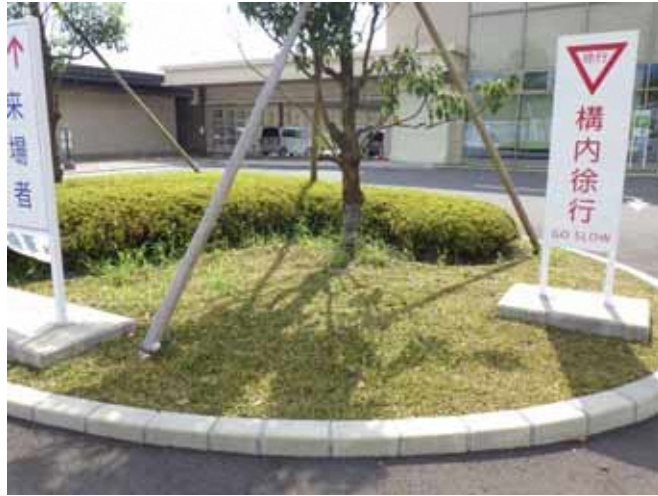
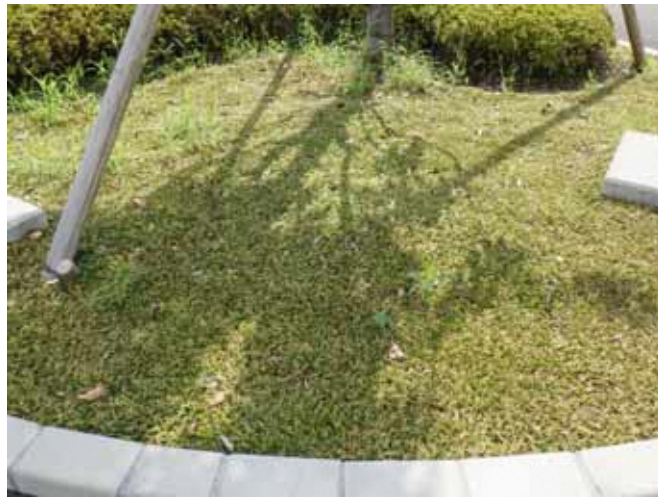
タマリユウの生育状況	シンボルツリー植栽地	令和4年8月5日
------------	------------	----------

植栽地に対する葉の被度 95%  
(5%枯損)

枯れた葉が混ざる。メヒシバ等が混じる。

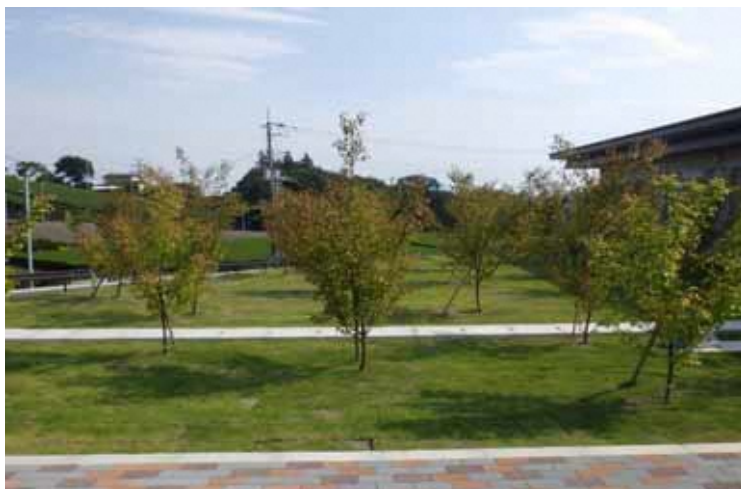
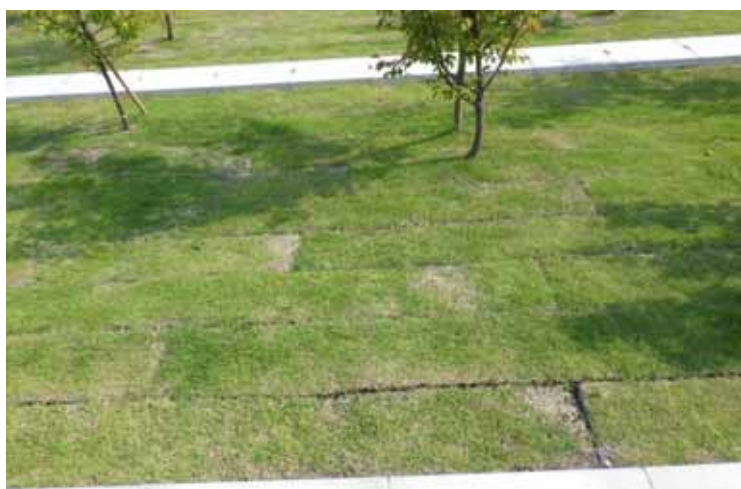
ノシバの生育状況	循環啓発棟梅園	令和3年6月7日
----------	---------	----------

植栽地に対する葉の被度 (5%枯損)	95%
-----------------------	-----

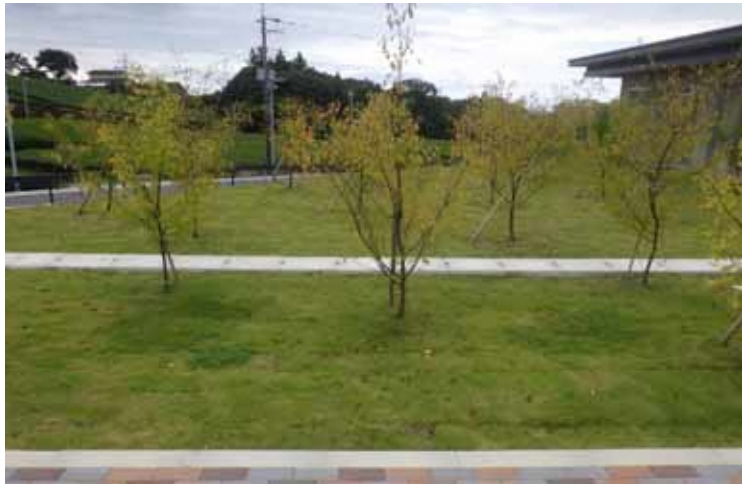
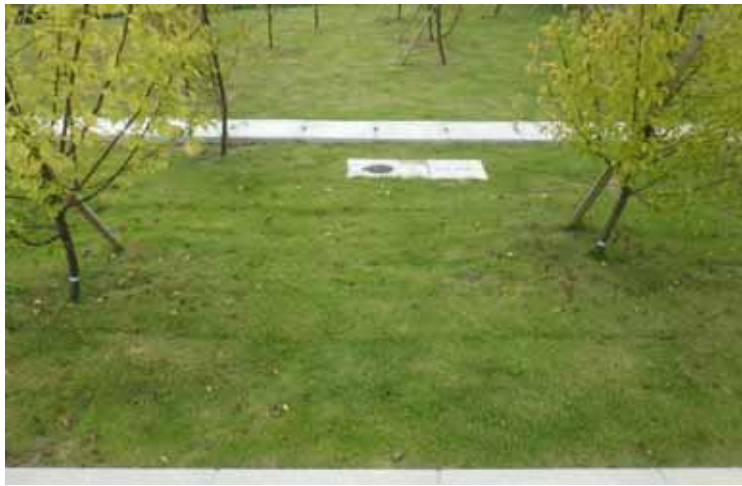
植栽地に対する葉の被度 90%  
(5%枯損 5%シロツメクサ)

少量だが芝地内にシロツメクサが見られる。

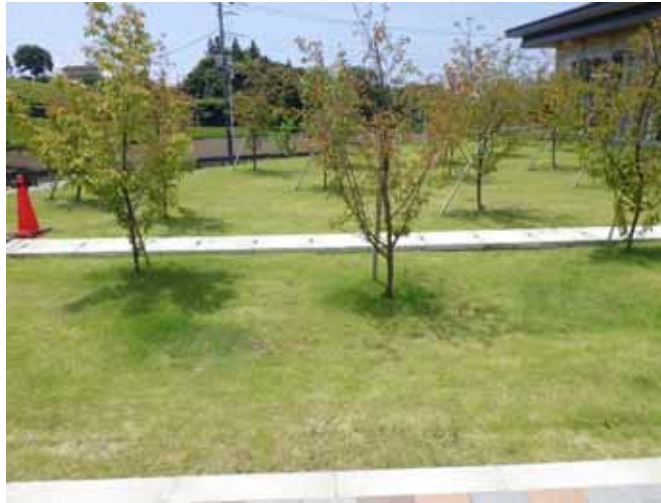
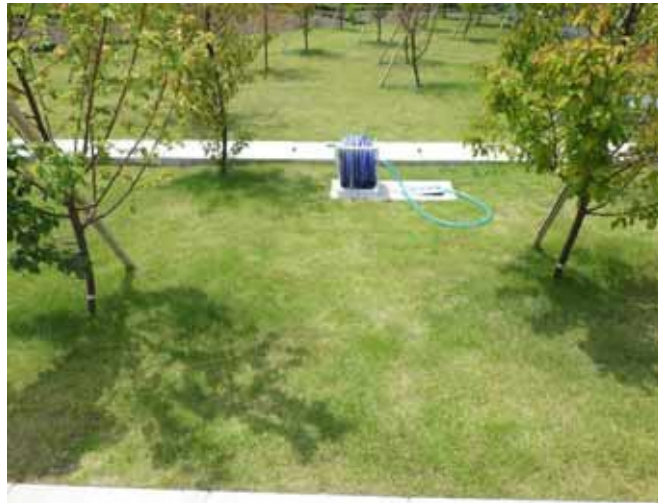
ノシバの生育状況	循環啓発棟梅園	令和4年6月9日
----------	---------	----------

植栽地に対する葉の被度 100%  
(0%枯損)

生育状況は良好である。

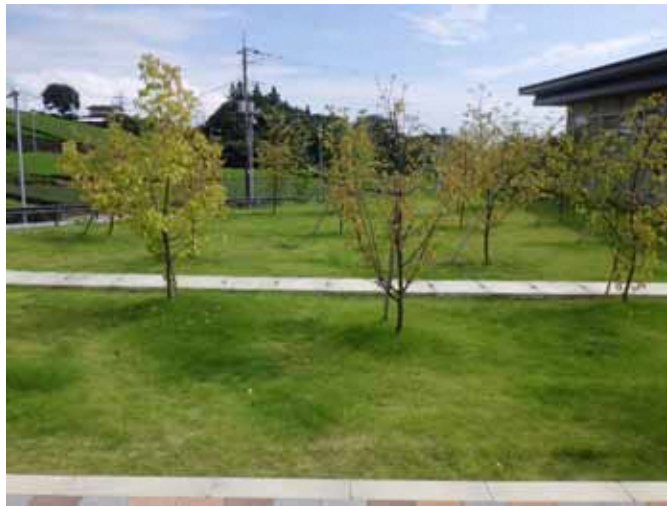
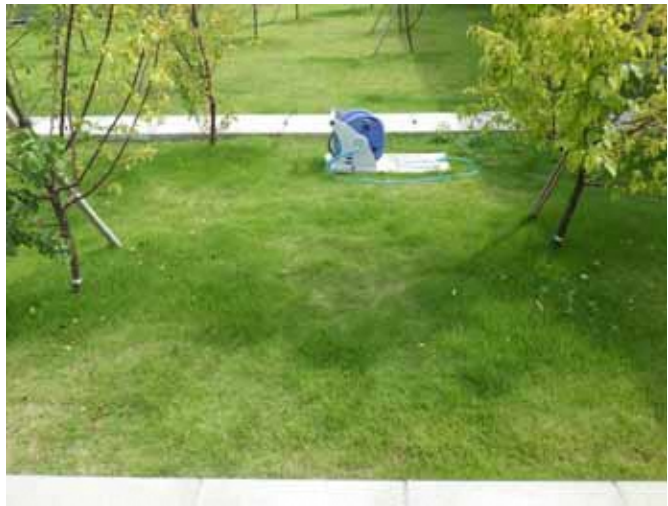
ノシバの生育状況	循環啓発棟梅園	令和4年8月5日
----------	---------	----------

植栽地に対する葉の被度 100%  
(0%枯損)

生育状況は良好である。

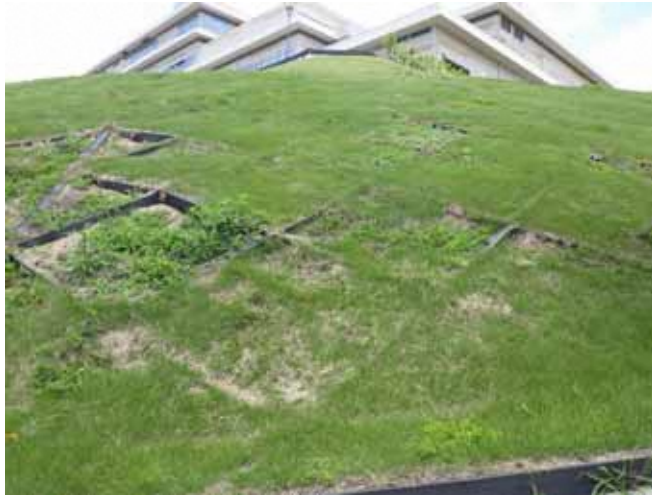
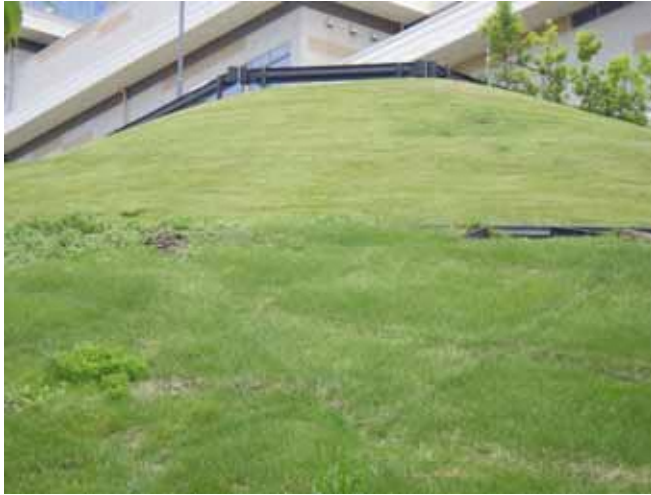
ノシバの生育状況	南東側法面	令和4年6月9日
----------	-------	----------

植栽地に対する葉の被度 90%  
(10%枯損)

一部に枯損箇所が見られる。

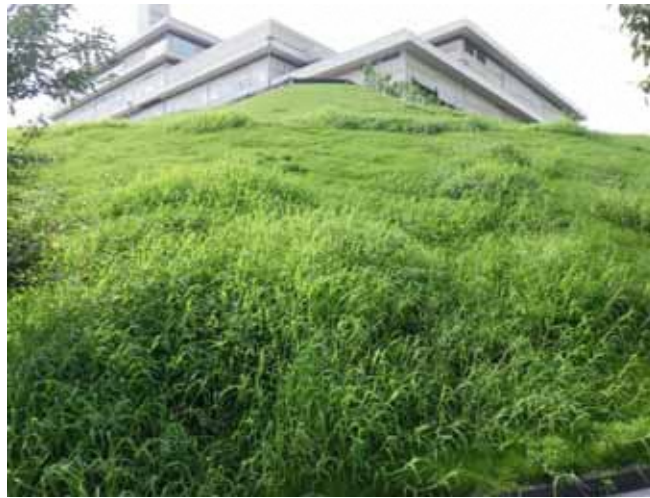
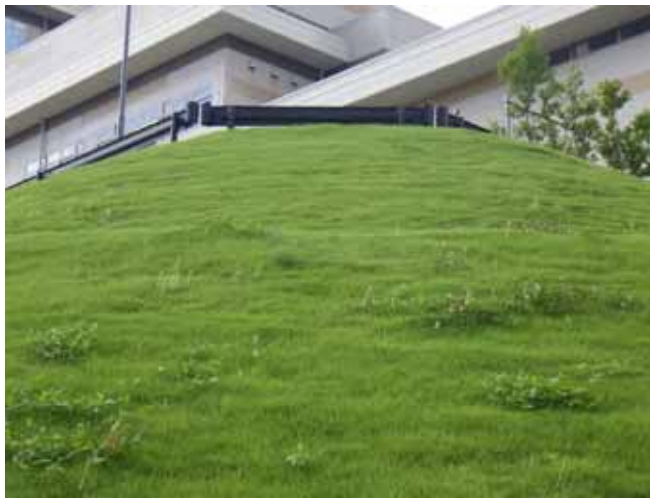
ノシバの生育状況	南東側法面	令和4年8月5日
----------	-------	----------

植栽地に対する葉の被度 70%  
(30%雑草)

枯損だった箇所にヨモギ、エノコログサ、メヒシバ等の雑草が繁茂してきており被圧されている。

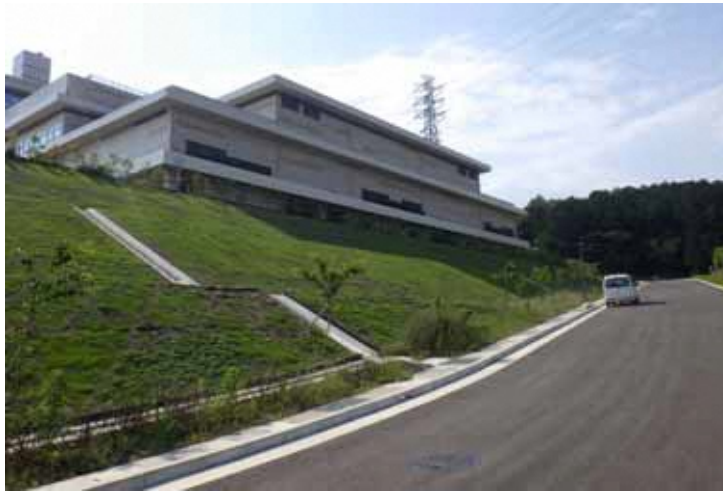
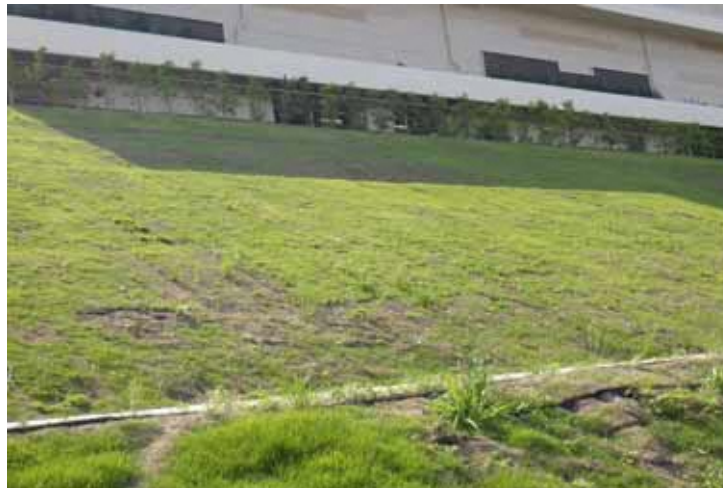
ノシバの生育状況	東側法面	令和3年6月7日
----------	------	----------

植栽地に対する葉の被度 (10%枯損)	90%
------------------------	-----

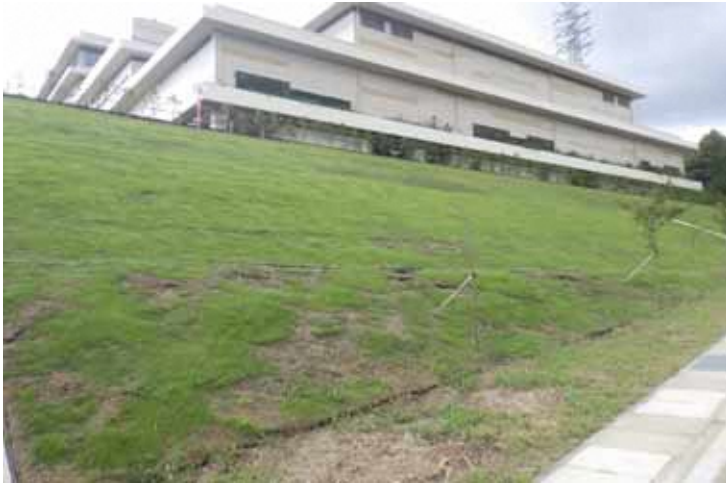
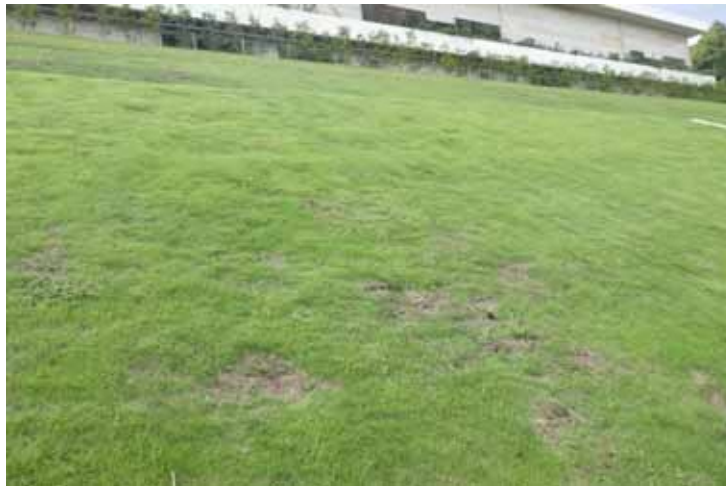
ノシバの生育状況	東側法面	令和3年9月6日
----------	------	----------

植栽地に対する葉の被度 90%  
(10%枯損)

一部に枯損箇所が見られる。
