第3章 地形・地質の詳細と盛り土履歴

3.3 盛り土履歴調査

3.3.4 調査結果3：崩落地内における過去の変状等

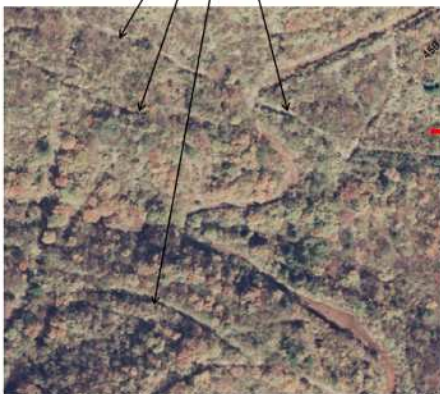
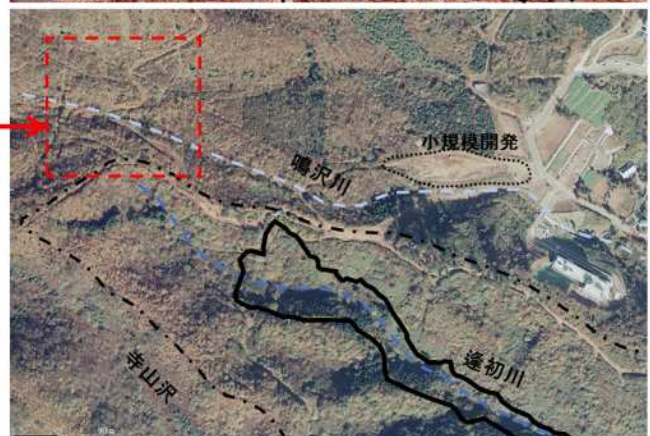
1976年11月25日

鳴沢川北側で小規模な造成が行われている。
林業等の作業道と考えられる小道が多数認められる。

このような筋状の模様が、
作業道と考えられる小道。

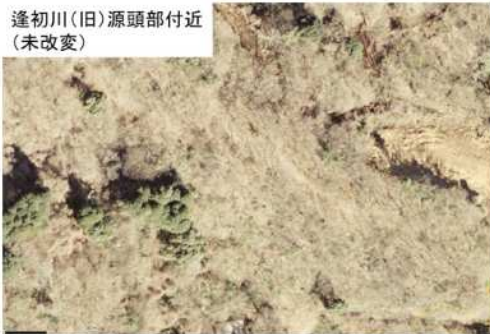
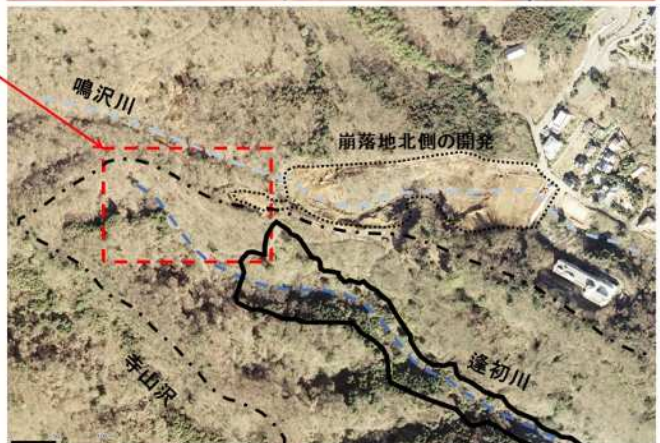
2002年1月23日

崩落地北側の造成が行われている。造成部分の鳴沢川は地表面からは確認できなくなる。
崩落地については積極的な地形変化は行われていないように見える(等高線から作成したDEMのため、階段状の地形があるように見えるが、逢初川内での盛り土はまだ行われていない。)

逢初川(旧)源頭部付近
(未改変)

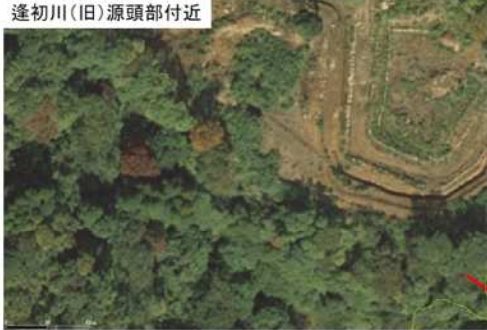
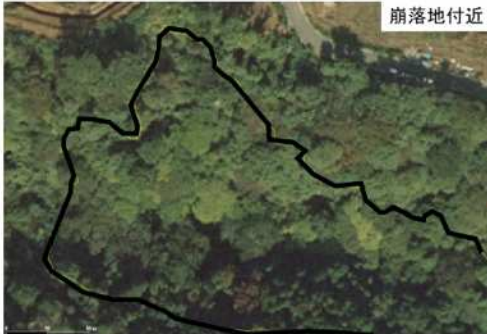
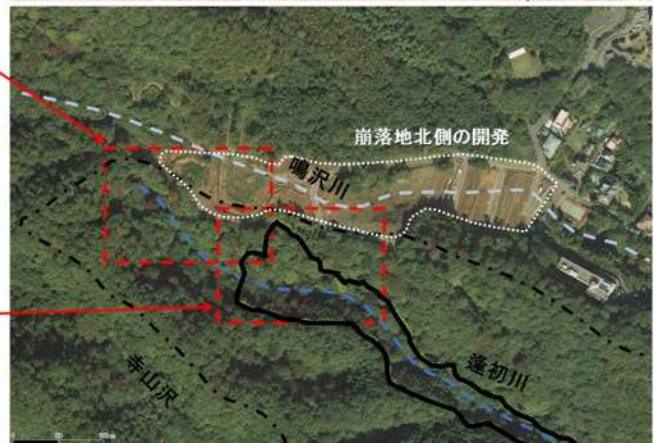
2005年11月8日

崩落地北側の造成が行われている。崩落地については積極的な地形変化は行われていないように見える。

逢初川(旧)源頭部付近

崩落地付近

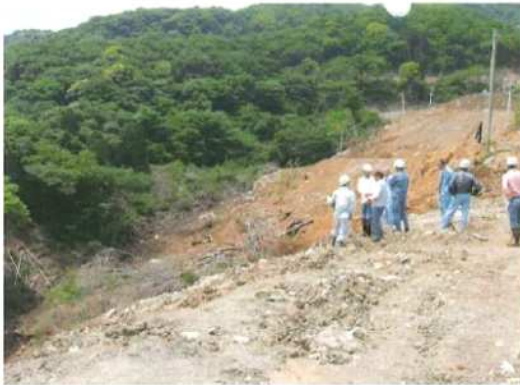
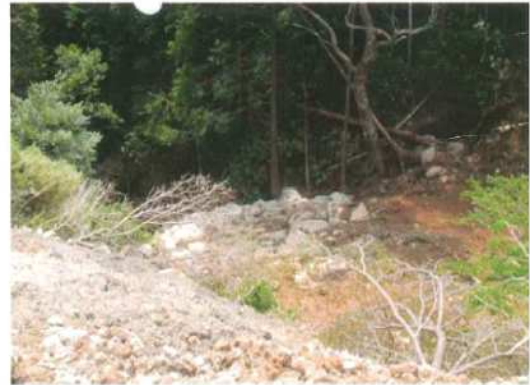
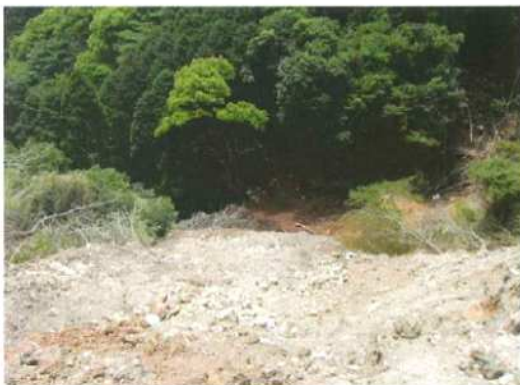
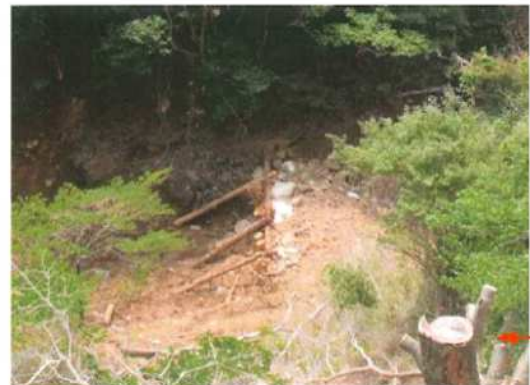
2007年5月22日撮影
(県東部農林事務所現地調査)

沢の本流の標高 350m 付近に転石土留、その 20m ほど上流に土留柵。
森林はすでに広範囲に伐採されている。

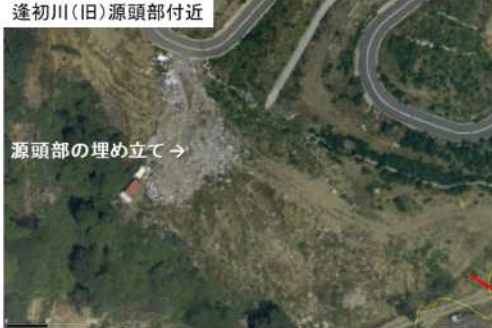
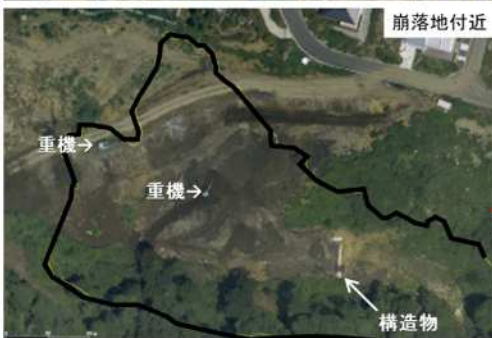
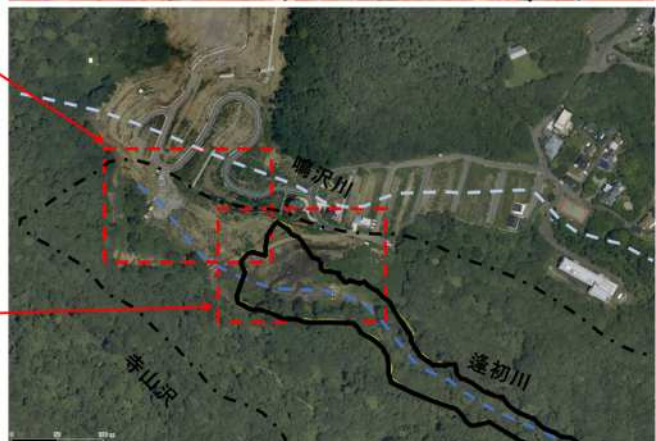
2009年6月27日

崩落地北側の造成はほぼ完了。
逢初川源頭部の埋め立てが行われている。
崩落地付近でも盛り土作業が行われている。
崩落した盛り土の下端に近い位置に何らかの構造物(矢印)
が作られている。

逢初川(旧)源頭部付近

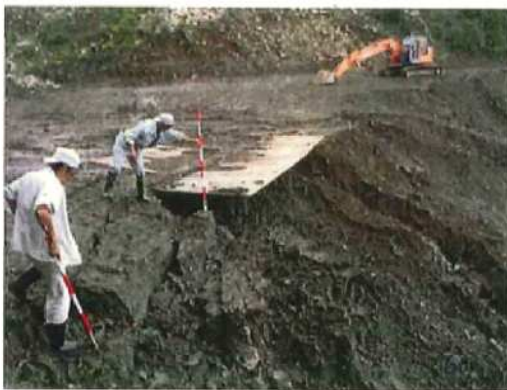
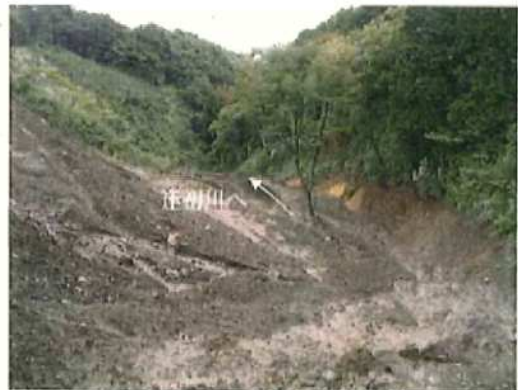
2009年10月9日撮影
(県熱海土木事務所現地調査)

雨水により、開発地の転圧不足の土砂が
流れ出ていることを確認。

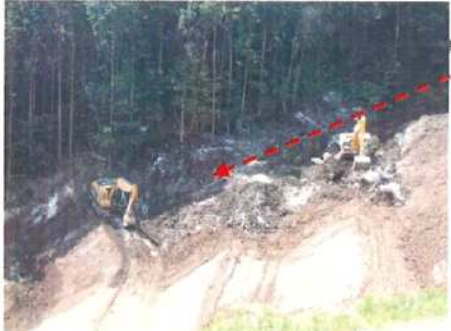
残土処分場の中腹あたりで、固化剤を混ぜながら修復していた。

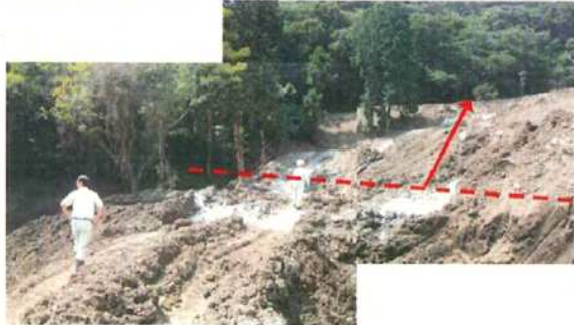
崩れた場所から上段を望む。赤い線あたりから上の土に木くずが混入している。

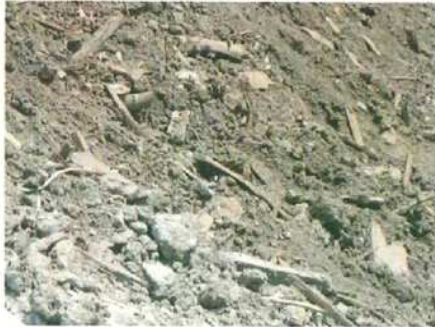
残土の状況。20~30cm程度の木の棒がかなり混入している。

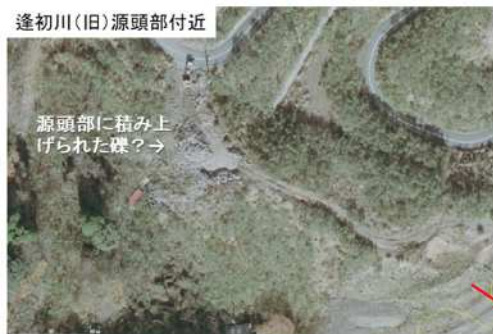
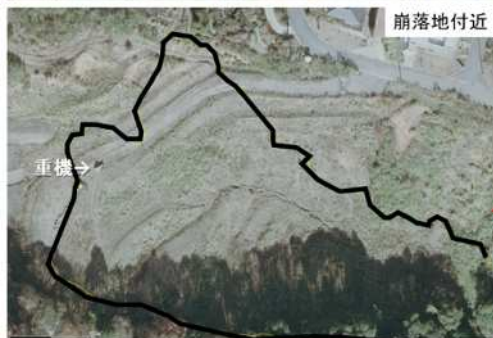
逢初川(旧)源頭部付近

逢初川源頭部には礫？が積み上げられている。
崩落地北側の造成地は変化なし。
崩落地付近の盛り土がほぼ完了。

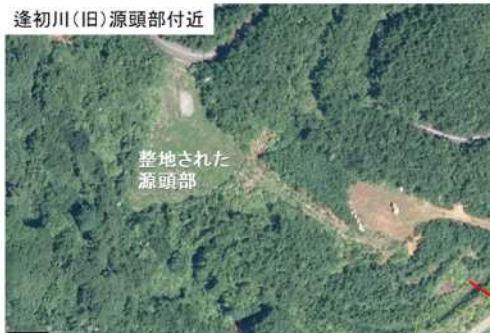
逢初川(旧)源頭部付近

逢初川源頭部付近に露出していた礫？は整理・整地された。
崩落地の私道上部に小規模な盛り土が行われた。
崩落地の南側の尾根にソーラー発電所の敷地が造成された。

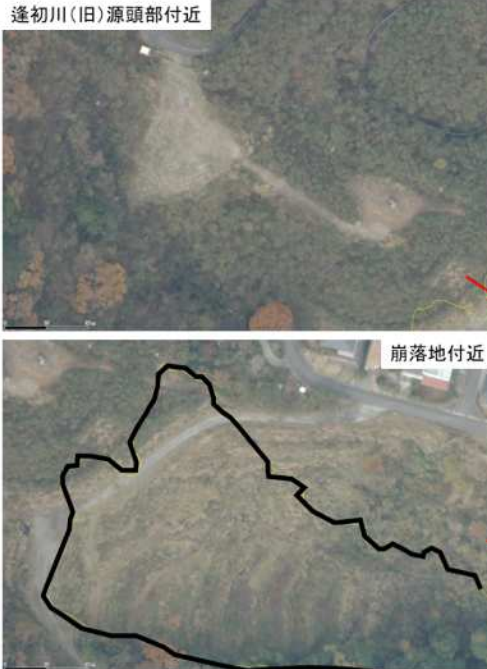
2019年12月11日

2017年と比べ、大きな地形改変は行われていない。
崩落地の盛り土下部の小段に小崩壊が認められる。

空中写真が撮影された2017年8月9日の前日2日間（7日～8日）には累計19mm（網代観測所）の降雨があったことから、小段の上に水が溜まったものと考えられる。また、左岸部に小規模な崩落が見られ、不明瞭ではあるが土留工が設置されているように見える。2019年空中写真及び地形図には、小段上の湿りのほか、小段の小崩落も認められる。

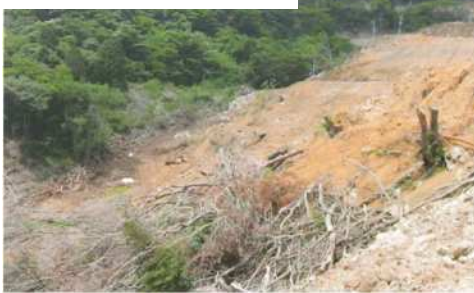
林地開発違反時

- ・ 2009 年 3 月以前は、やりっぱなしの状況（注：上部から土砂を谷に落とし込むだけの状態）で「ぐちゃぐちゃ」の状況であった。
- ・ 2009 年 3 月以降、施工業者が変わり、やりっぱなしの土砂も含め、転圧や地盤改良をしながら盛り土を実施し、盛り土法面の植生をやり残し 2010 年 6 月までに完了した。
- ・ 2010 年 7 月から施工業者が変わり、盛り土の斜面形状を変えるといった届出とは異なる盛り土が施工された。
- ・ 盛り土施工の際に転圧を行っていたとの証言もあったが、重機で踏んだ程度で、締固め管理をしていたとは言えない。
- ・ E 社は盛り土施工時に地山を段切りしていたとの証言であったが、公文書の写真では確認できていない。
- ・ 沈砂池の管理ができるよう盛り土の右岸側に重機が入るための道があったが、2010 年 8 月に埋められた。
