令和7年度
大久保沢地すべり対策委員会
(第1回委員会)

委員会資料

日時：令和8年2月9日

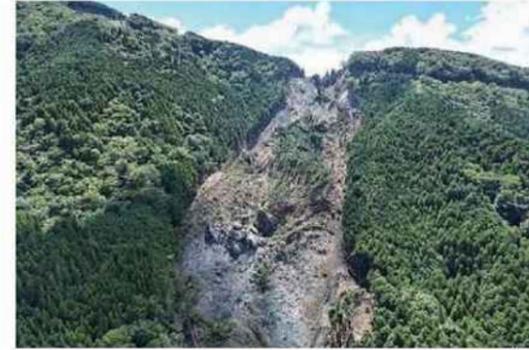
地すべり全景

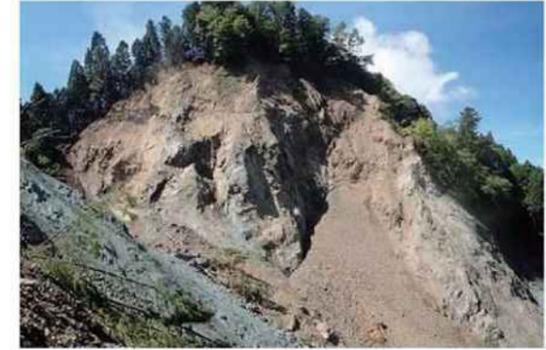
左岸側滑落崖の状況

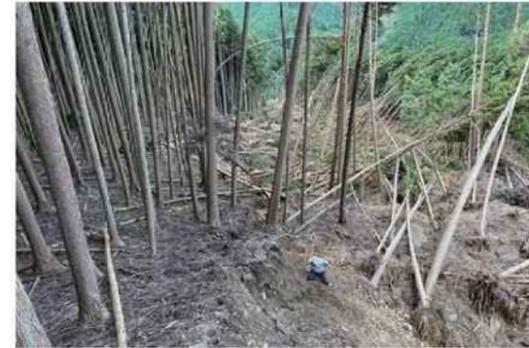
左側壁の段差と倒木

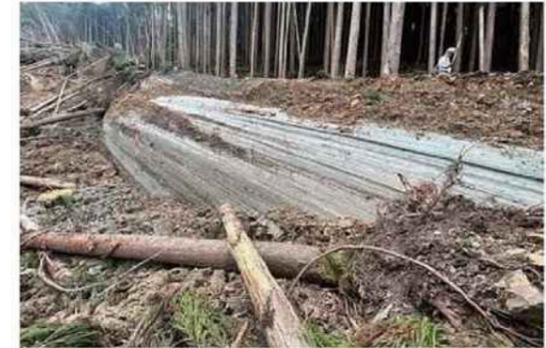
擦痕を有する粘土の露頭

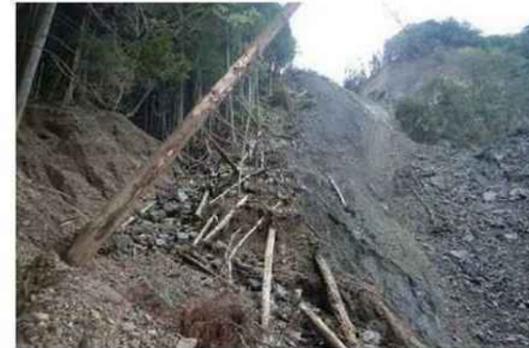
右側壁の尾根による規制

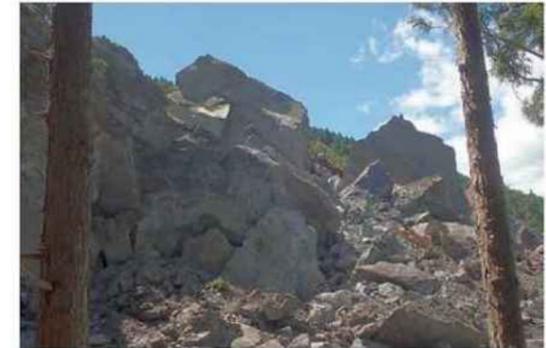
地すべり末端の巨石

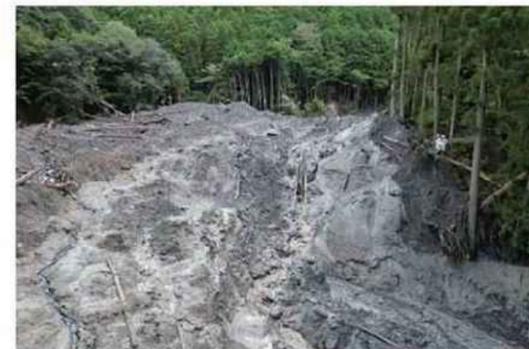
大久保沢中流域の堆積状況

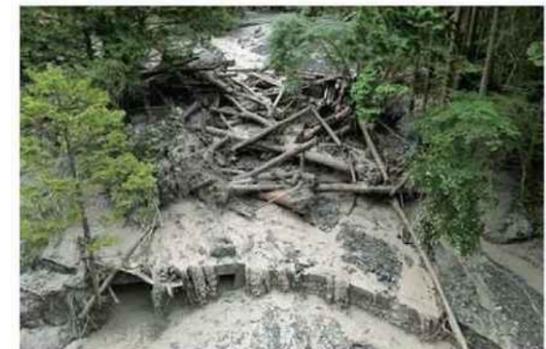
諸子沢川合流部付近の堆積状況

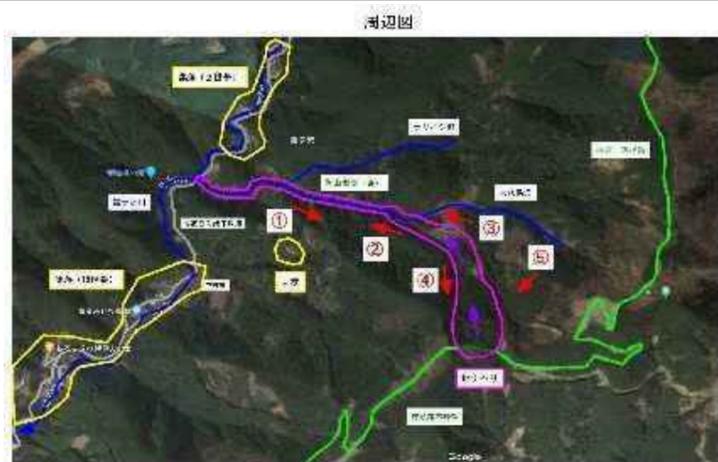
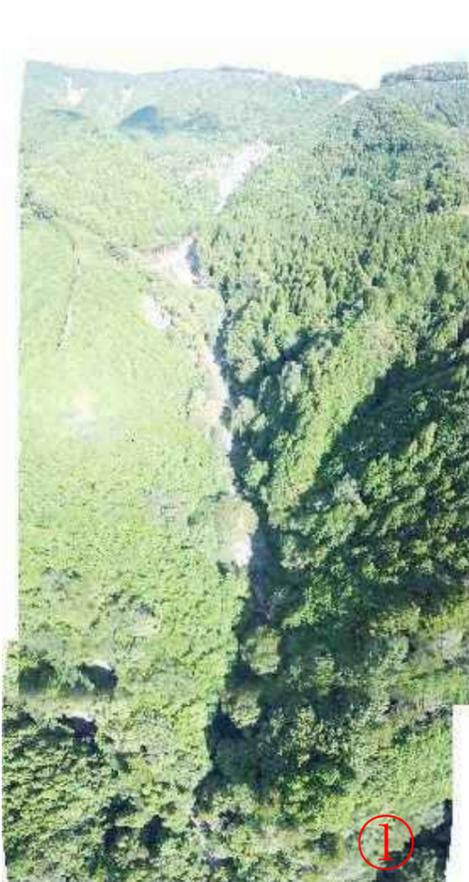
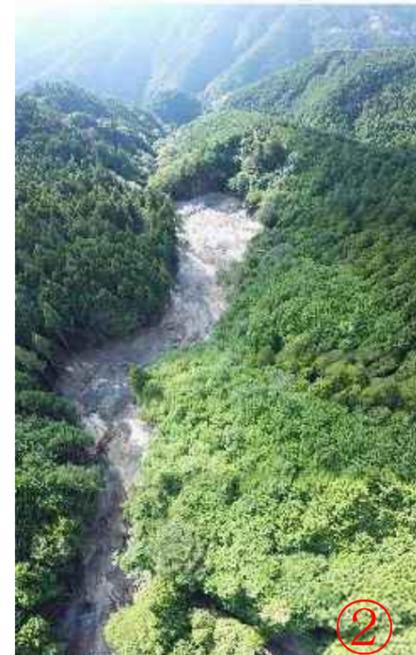
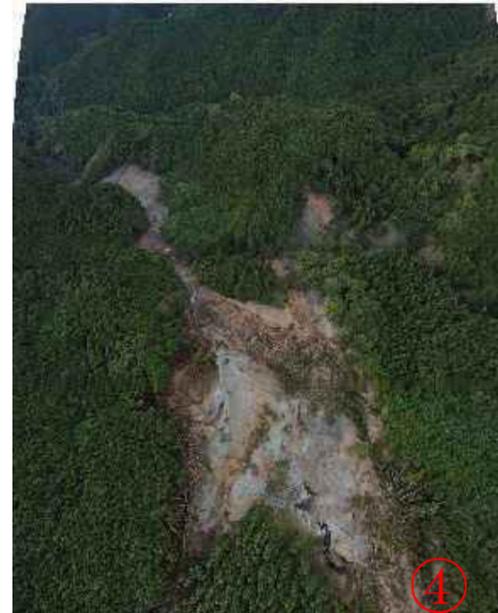
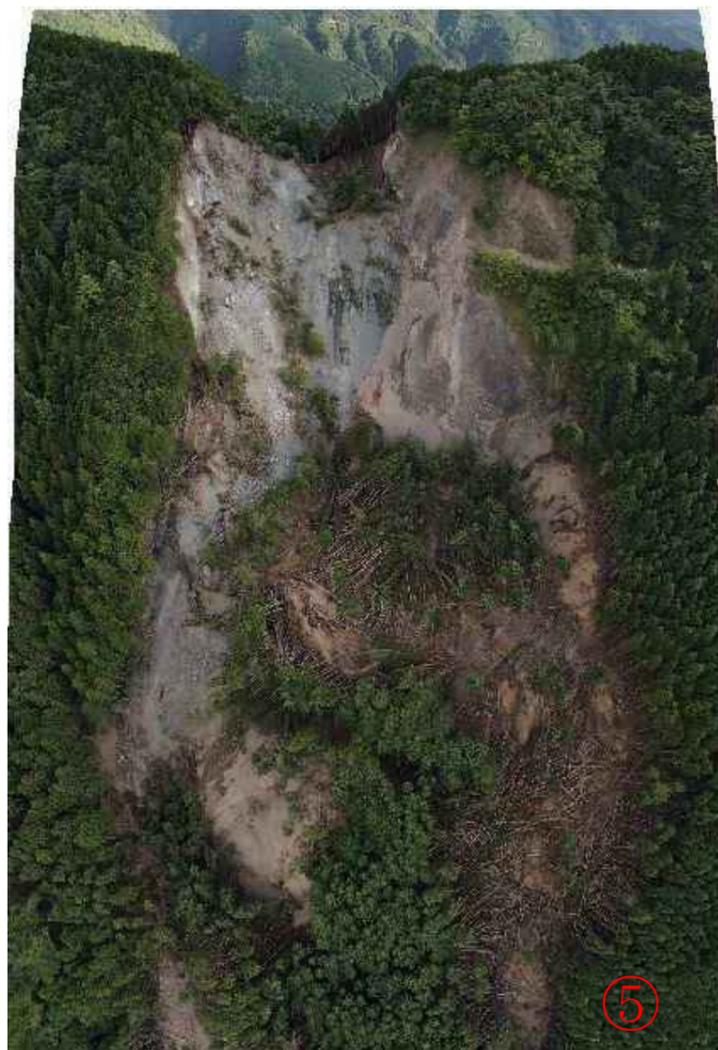
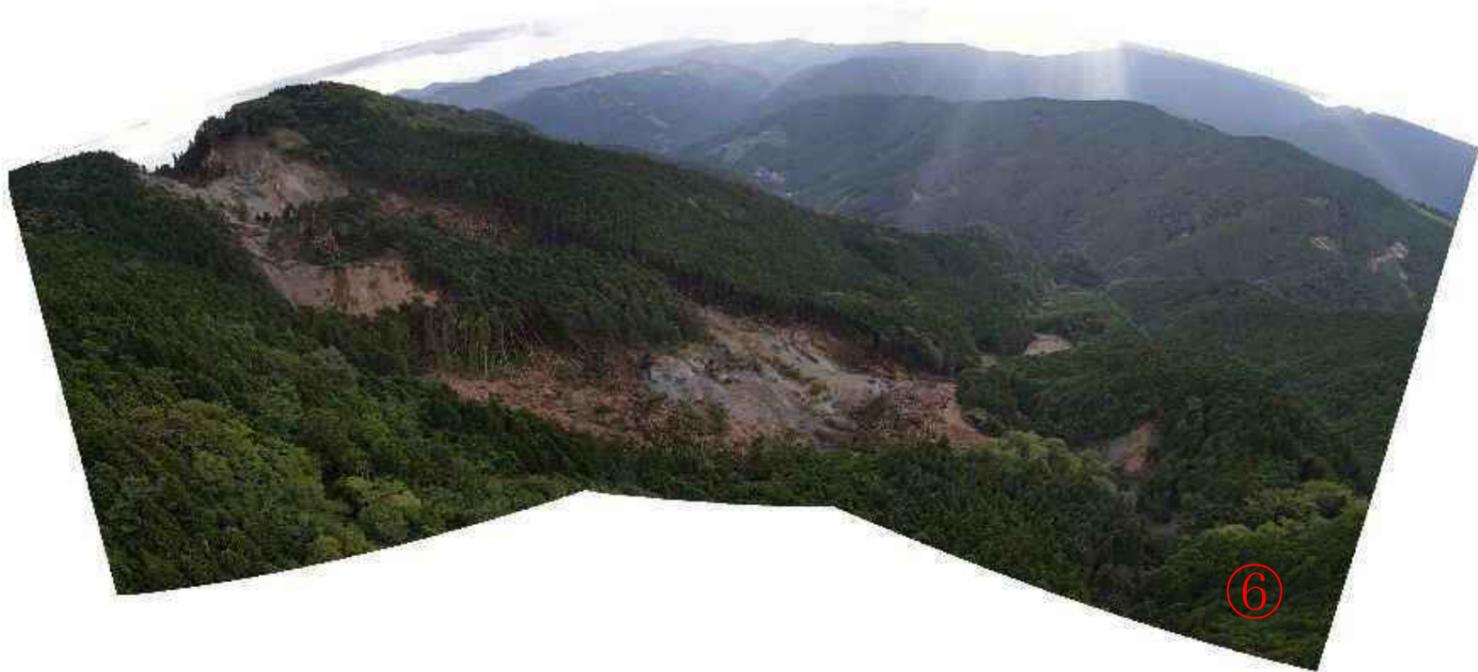
写真 1.4 災害発生時の状況 (「令和5年8月22日撮影 静岡市ドローン」静岡市HPより)

年月日	時	内容
令和5年8月21日 (月)	10時頃	・地元の大川自治会連合会会長より入電 →諸子沢川の濁りが発生している。斜面の崩壊が疑われる。
令和5年8月22日 (火)	14時頃	・市職員によるドローン等による現地調査で確認 →葵区諸子沢地内の大久保沢上流部で山腹が崩壊し、大規模な地すべりが発生している（現時点で流出土砂量は不明）。 →土砂が流出した大久保沢（市管理）と、大久保沢が合流する・諸子沢川（県・市管理）で濁りが発生している。 →流出した土砂が大久保沢中流域の県設置の治山堰堤まで達している。
令和5年8月23日 (水)	15時30分頃	・静岡県中部農林事務所職員から市担当者へ入電 →土砂や流木が、大久保沢と諸子沢川の合流地点に堆積し、市道日向諸子沢線まで流出している（流出量不明）。

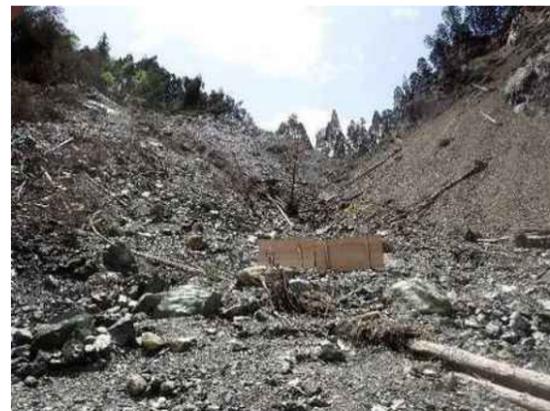
写真 2.2 A1ブロック上部域

A1ブロックの地すべり頭部は、クサビ状（V字状）の形状を呈する滑落崖に挟まれた箇所である。令和5年に激しく滑動した後も10m程度土塊を残存し現在も移動体として滑動する。頭部滑落崖は左側壁側は頁岩が主体で、右側壁側は蛇紋岩が主体である。

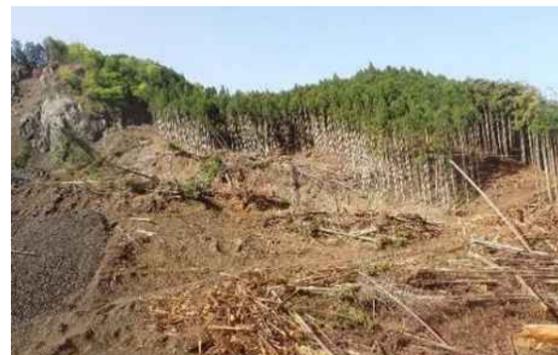
写真 2.4 上部～中部域左側壁滑落崖

A1ブロックの左側壁は、上部～中部域は頭部滑落崖より連続する滑落崖で認識される。滑落崖は下流に行くほど落差が漸減し、中部域～下部域では盛り上がりや押し出し地形として認識される。滑落崖には頁岩がしばしば露頭する。

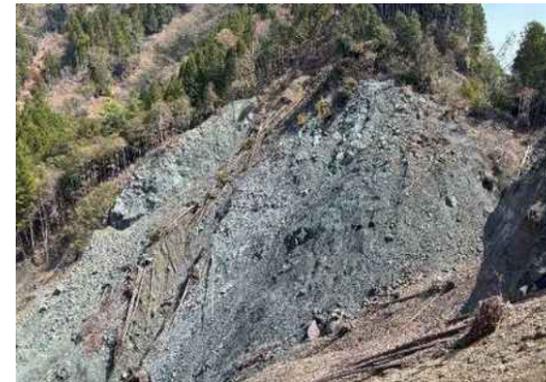
写真 2.6 右側壁滑落崖と背後の線状凹地形

A1ブロックの右側壁は、上部～中部域は頭部滑落崖より連続する滑落崖の背後に断層と推定される線状の凹地形が認められ、その凹地形とした。なお、滑落崖は下流に行くほど落差が漸減し、中部域～下部域では激しい盛り上がりや押し出し地形として認識される。左側壁の滑落崖には蛇紋岩がしばしば露頭する。

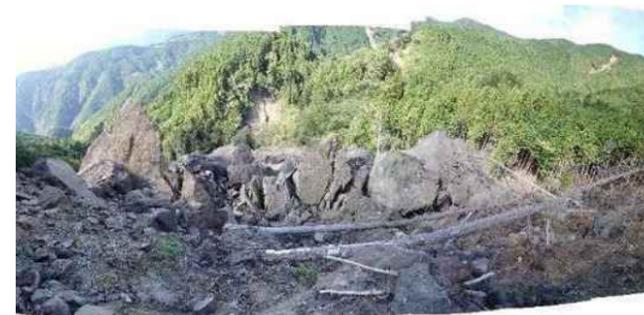
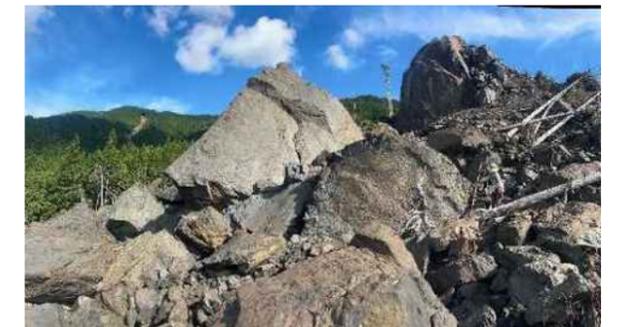
A1ブロックの末端は、傾倒してトップリング状に露出する巨石群付近に位置すると推測される。巨石群は2段に分布し、地すべり力により押し出されて岩盤が重力により陥没して段差が生じ現在の状態になったと推測する。末端付近には湧水も認められ、すべり面を介して地下水がつながっている可能性も考えられる。

写真 2.8 A1ブロック末端押し出し部の巨石群の陥没状況（左：上から撮影、右：左側部から撮影）

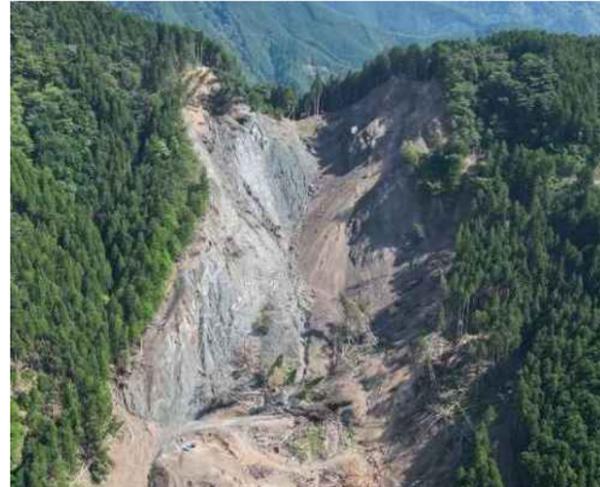
写真 2.10 A1 ブロック頭部落崖・上部域斜面全景

A1 ブロックの頭部落崖には、左岸側に頁岩、右岸側に蛇紋岩を主体とする岩盤が露岩するが緩んでおり、現在も崩壊や落石が頻発し、崖錐を A1 ブロック上部域の斜面に供給し、上部域には崖錐が厚く堆積し続けている。

地形は地すべりによる土塊の抜け出しにより V 字状を呈しているため、雨水等の表面水が凹部に集中し降雨の度に侵食されて土砂が流出し荒廃が著しい。

- ・ A1 ブロック頭部の滑落崖は、現状も崩壊や落石が頻発している。
- ・ その崩壊や落石が A1 ブロック上部域の崖錐の供給源となっている。
- ・ 頂部右側壁側には、開口亀裂が存在し、地表伸縮計においても拡大傾向である。
- ・ **A1 ブロック上部域に計画する山腹工等の施工時の安全対策 (仮設工) を検討する**必要がある。

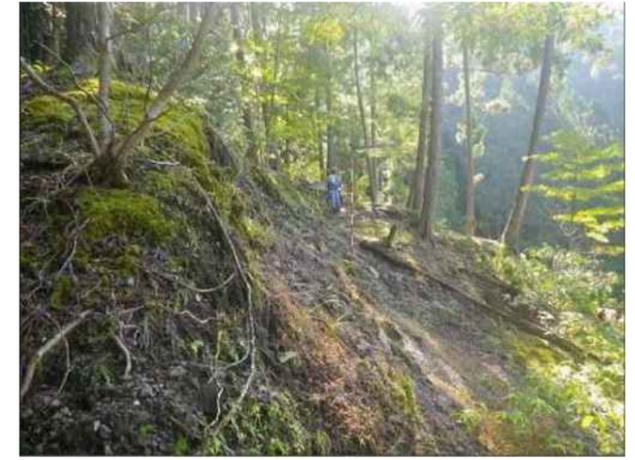
写真 2.15 一次すべり (現 A2-1 ブロック) の頭部落崖

A1 ブロックの下部域位置し、A1 ブロックとは動きが異なる地すべりブロック。平成 28 年度の静岡市発注業務の報告書でも一次すべりとして報告され、段差は確認されていた。

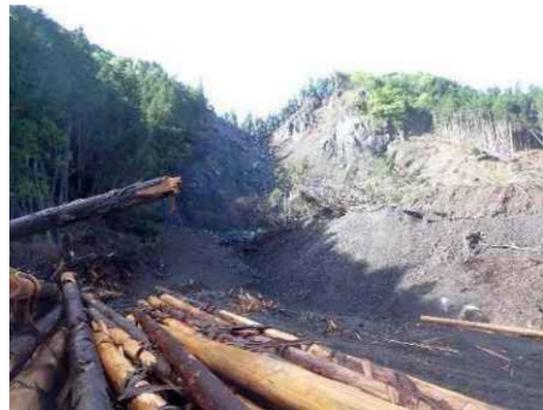
写真 2.17 A2-2 ブロック凹状の滑落地形

A1 ブロックの下部域右側部に位置し、凹状の滑落地形や立木の傾倒方向より、A1 ブロックとは異なる方向に滑動していると推測されるブロック。A1 ブロックの滑動に伴い右側部側に押し出されたと推測される。

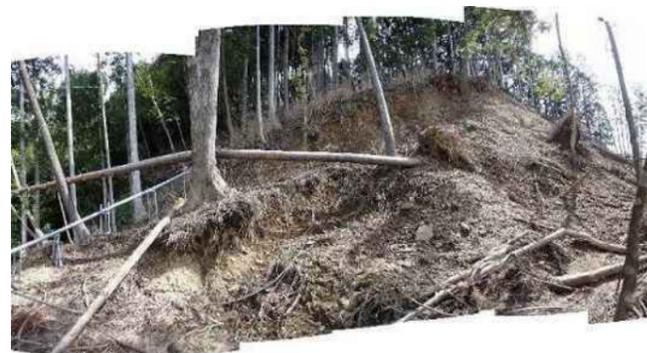
写真 2.22 A4 ブロック頭部の連続する滑落崖

落差数 m の顕著な滑落崖が連続しており、林道の陥没箇所連続する。

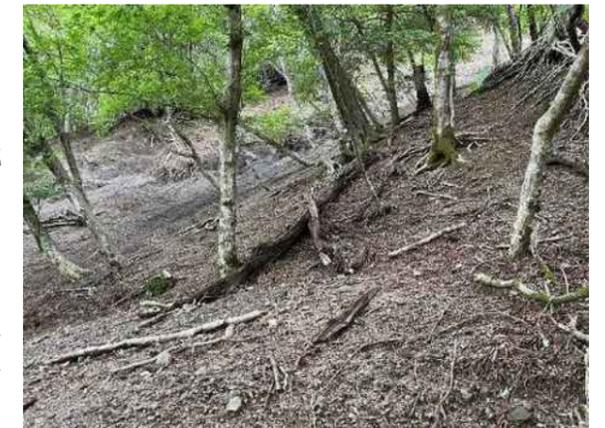
写真 2.24 B-1 ブロック地内の状況

滑落地形は顕著に認められ、急傾斜を呈するため表層部は安定しない。差分解析では斜面が一体となって滑動した様子は認められない。

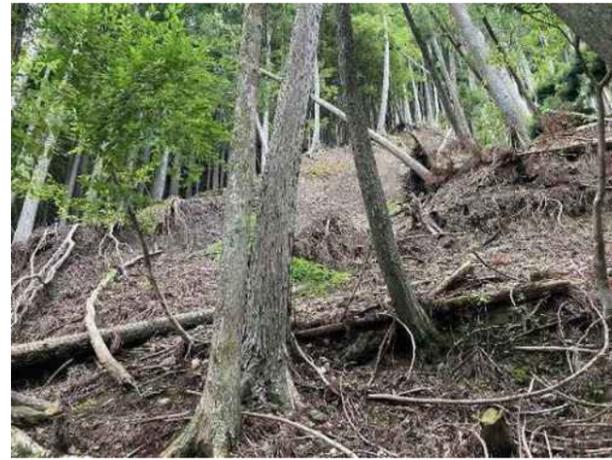
写真 2.25 B-3 ブロック地内の状況

令和5年8月のA1ブロックの大滑動と同時期に滑動したと考えられる。滑落崖は新しく、地内の立木の乱れも顕著である。差分解析では最近も滑動を継続していると推測される。

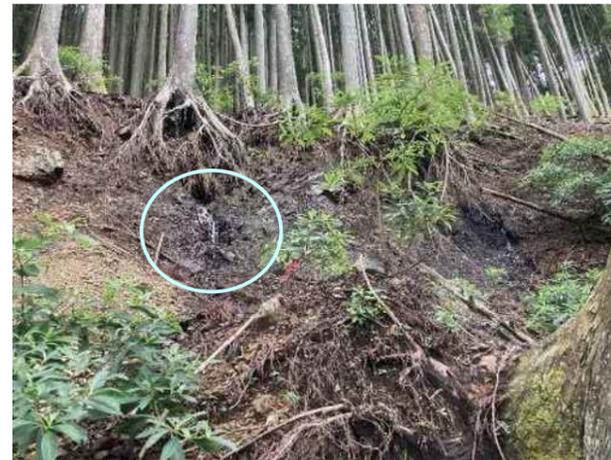
写真 2.26 頭部滑落崖からの多量の湧水の噴出

豪雨後の踏査では、頭部滑落崖より多量の湧水が認められ、上部からの地下水の流入が斜面の不安定化につながっていると推測される。

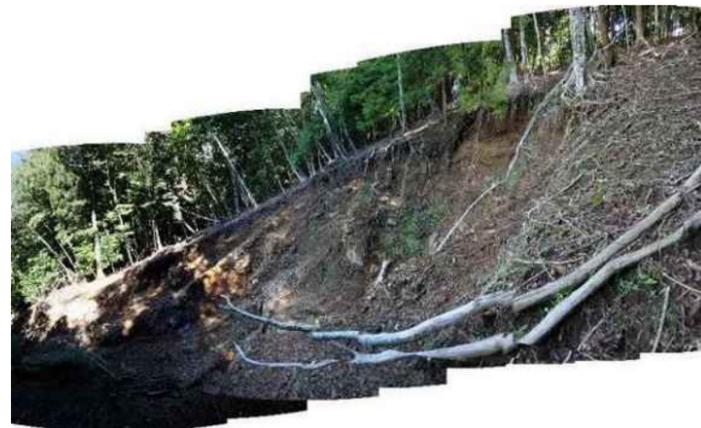
写真 2.27 最近拡大した崩壊地の状況

BブロックのB-1~3ブロックの更に上流側(南側)は40°程度の急斜面となり、全体的に崩壊地形群となっている。崩壊地形群の中には緩んだ層が落ち切った範囲もあるが、まだ緩んだ範囲を残す部分もあり、そういった箇所でも現在も豪雨時には崩壊が拡大している。崩壊が発生するとA1ブロック右岸側の支溪を介して土砂が土石流状に流下し、A1ブロックの右側部に流入している。R7年5月にA1ブロック内に素掘り水路を施工したが、豪雨の度に土砂が流入し、水路の埋没範囲が現在も広がっている。

今後も豪雨の度に緩んだ範囲で崩壊が拡大し、土砂をA1ブロック内に供給するものと考えられる。

- ・ A1 ブロック**右岸側の支溪流からの土砂の流入**が降雨の度に認められ、施工した素掘り水路が埋没しており、溪流内の侵食が進行している。
- ・ R7.7.20 の集中豪雨時には**源頭部で崩壊が拡大**し、更に土砂を流出している。
- ・ **A1 ブロックの右側部には、急峻な斜面に地すべり地形や崩壊跡が連な**っており、最上部の地すべり地形は、R5 年 8 月の発災時に拡大し滑動している。
- ・ その他の地すべり地形には、それ程変化は認められない。
- ・ **それらの地すべり地形の下方に C ブロックが存在**する。C ブロックは非常に緩斜面を呈するが、植生異常の状況より数 10 年以前より活動しており、現状では多段の開口亀裂が等高線上に存在する。
- ・ 上記のうち、**直接 A1 ブロック本体に悪影響を与えているのは、右岸側支溪流からの雨水及び土砂の流入**であり、ここには**A1 ブロック内への雨水や土砂の流入対策を検討**する。
- ・ A1 ブロック右側部側の地すべり地形 (C ブロック) については、今後の動態を確認し、必要に応じて対策工や調査を導入する。

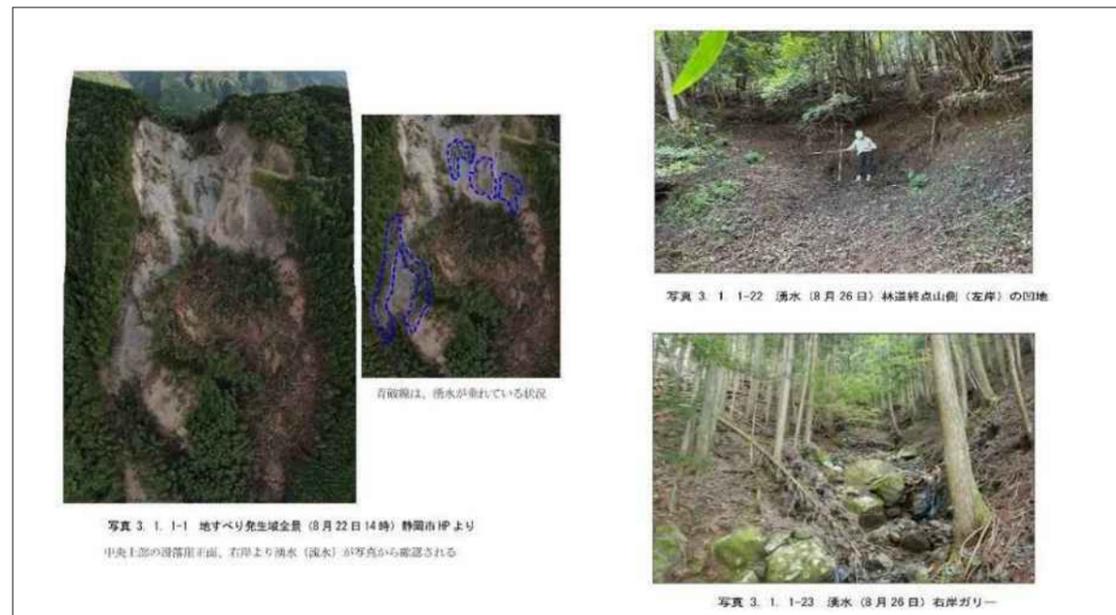
写真 3.2 滑落崖の湧水の垂れと右岸左岸の湧水

- 令和5年8月22日の UAV 撮影写真では、崖面から湧水が垂れている状況が確認されている。
- 令和5年8月26日の地表踏査時には右側部のガリー下部から多量の湧水を確認している。
